# Vehicle Inspection Report

| ยี่ห้อ/รุ่น (Brand/Model): TOYOTA ALTIS 1.6 G AT | วันที่ตรวจสอบรถยนต์ (Date of Inspection): 23-1-62 |
| หมายเลขตัวถัง (VIN): MR053REE104167469 | เลขคำขอบริการ (Job No.): I019/002-005 |

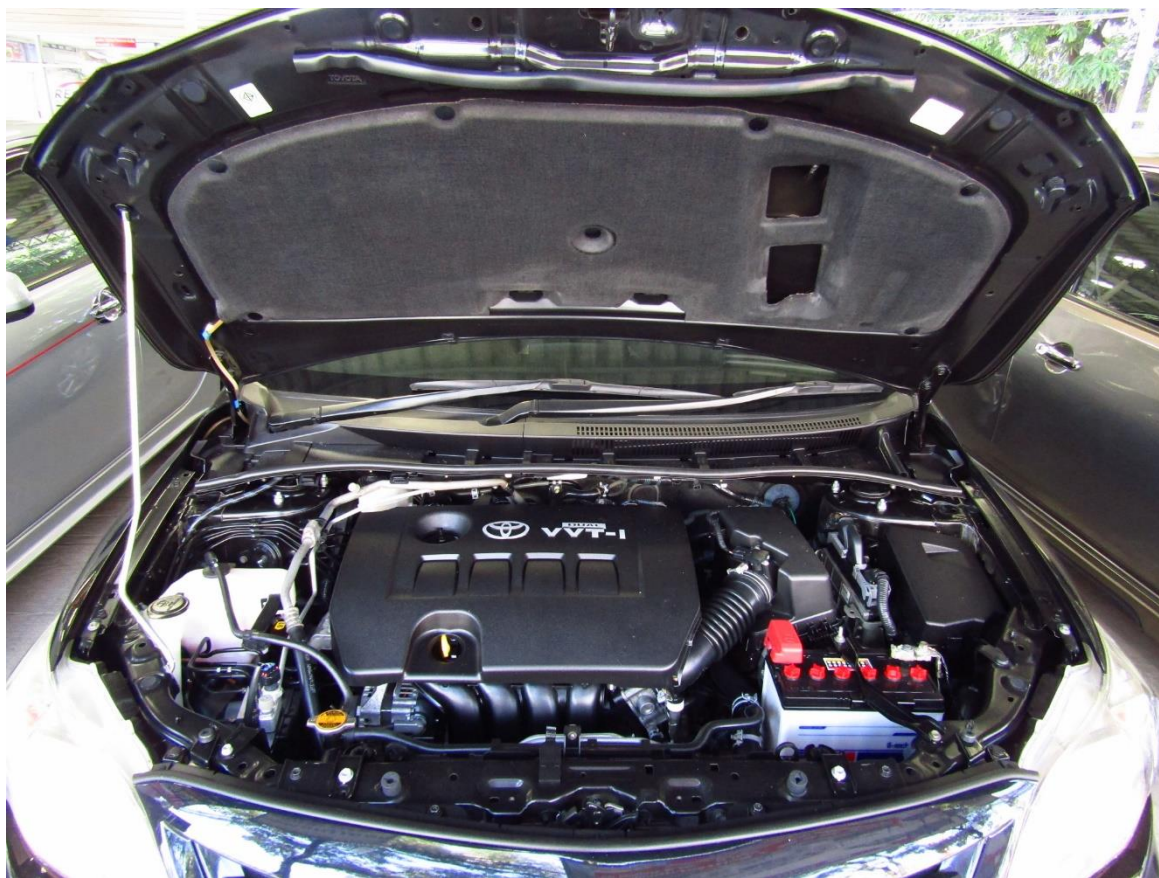
ภาพห้องเครื่อง - Engine Bay Visual Details:

| <div><div>X</div><div></div><div></div><div></div></div> | <div>แบตเตอรี่ไม่รั่ว และ ชุดยึด ไม่มีสนิม</div> <div>No any leak on battery and no corrosion on battery support bracket</div> | <div>สภาพตามอายุการใช้งาน</div> |
| | | <div>Status</div> <div>Great</div> |

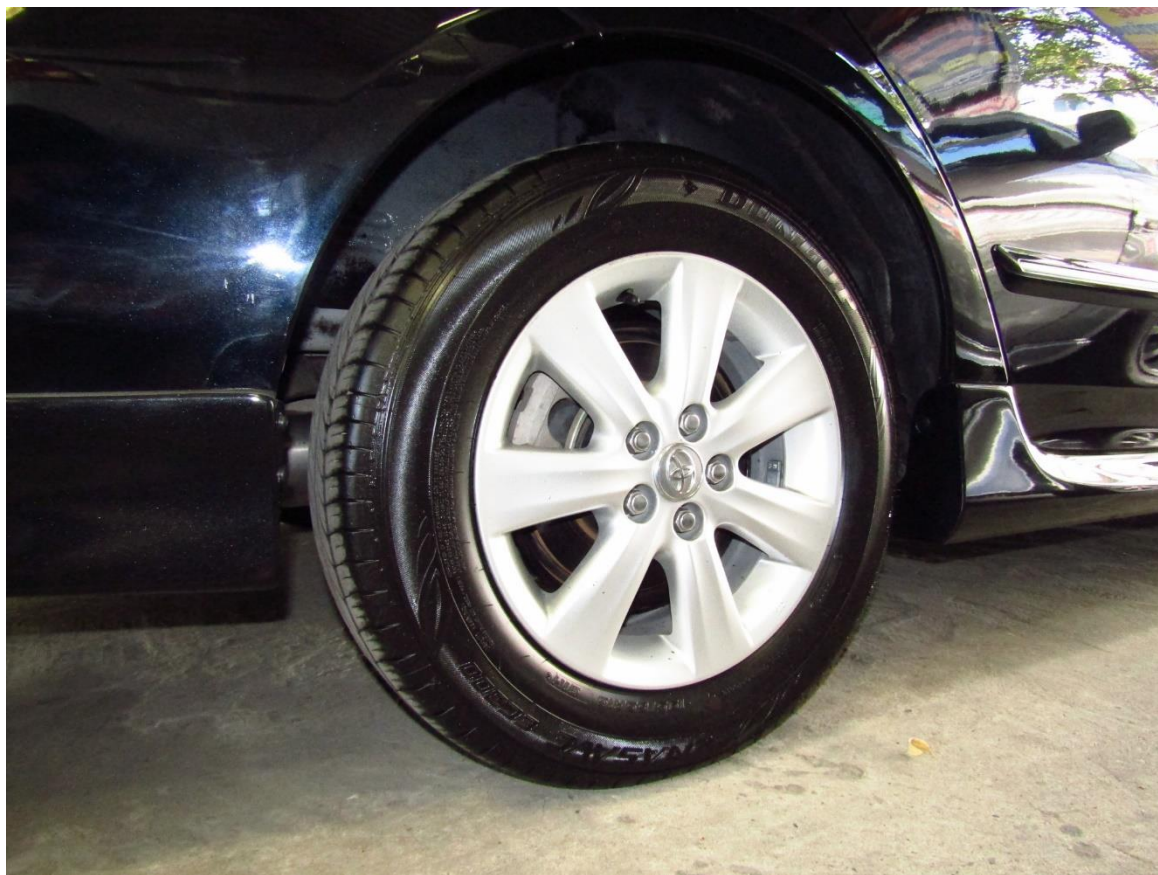
ภาพโดยรวมของยาง ล้อ และ เบรค - Tyres, Wheels & Brakes Visual Details:

| | จานดิสเบรค<br>Brake Discs (Front/Rear) | ควรเจียจานเบรคครั้งต่อไปที่เปลี่ยนผ้าเบรค |
