INSPECTION
BY ONE2CAR

Vehicle Inspection Report

1023/0130-2

BENZ C180 COUPE SPORT 7G

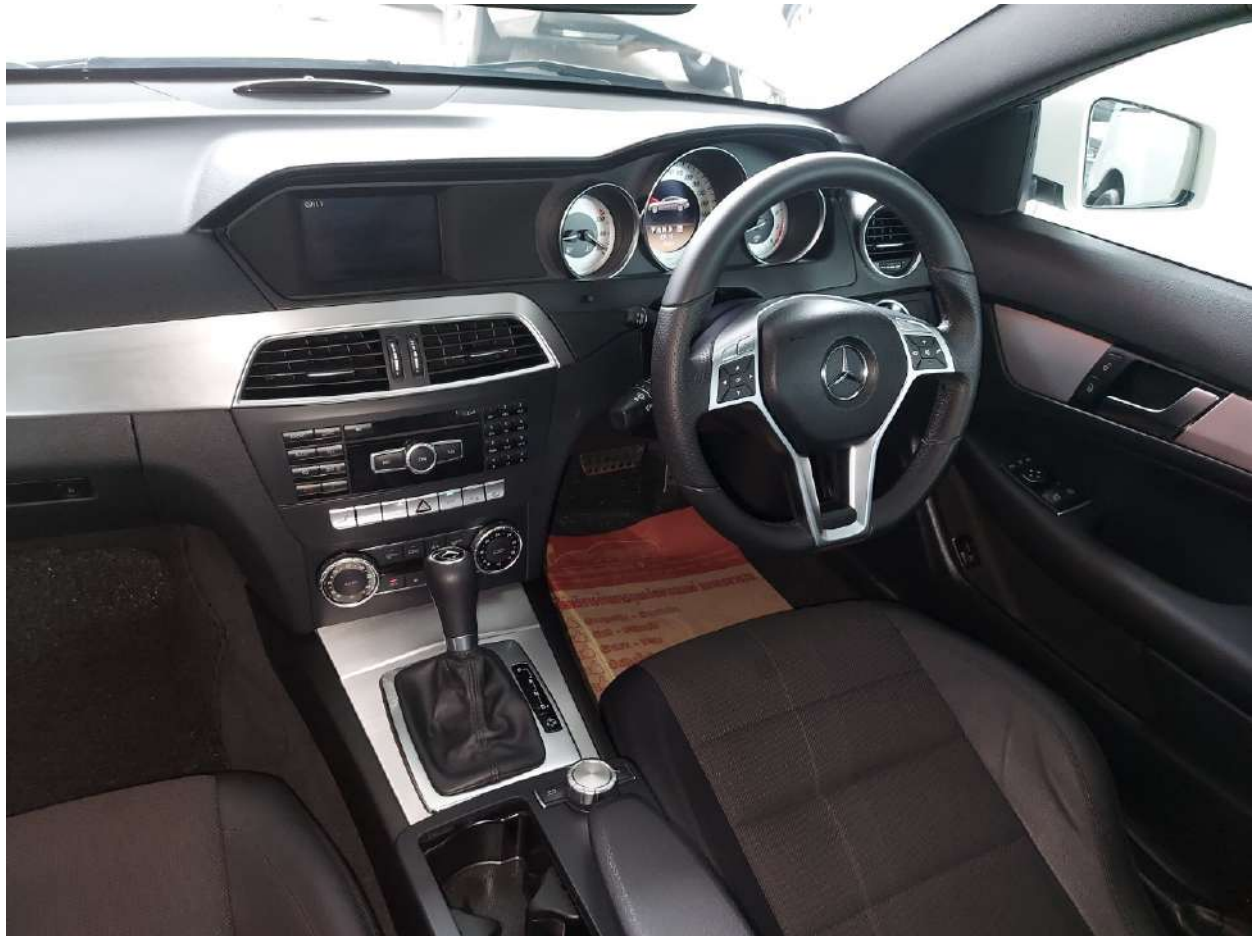
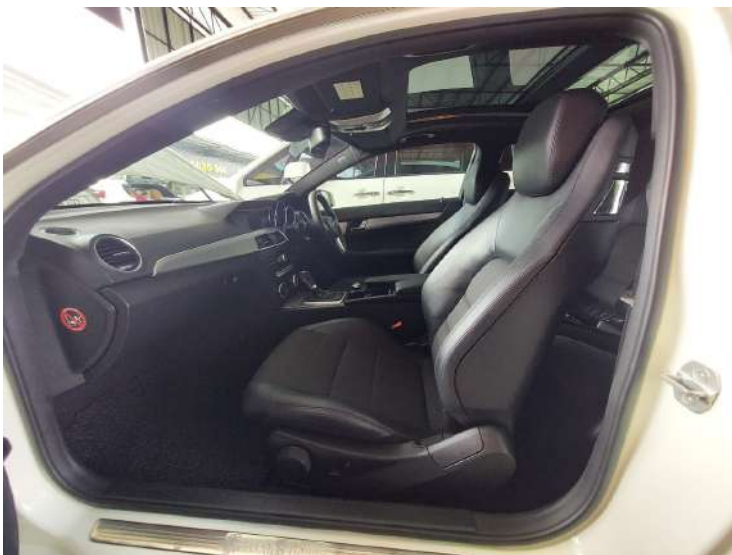
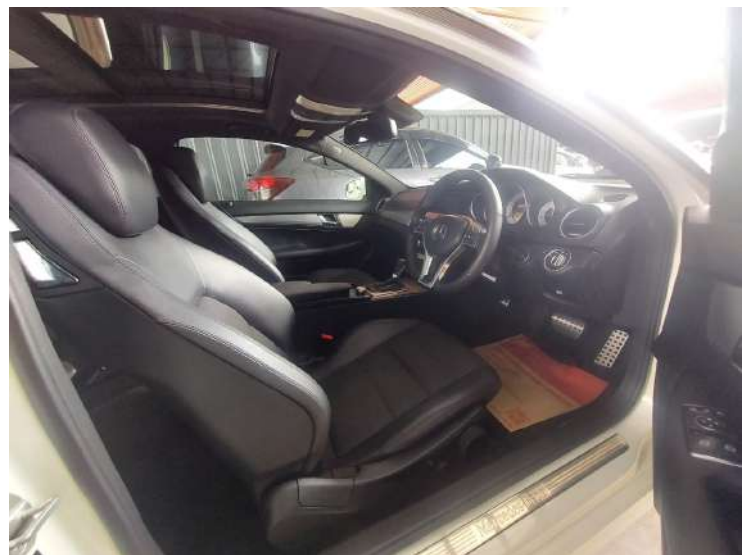
ภาพภายใน

รายการตรวจ 4 รายการ	สถานะ
2.1 สภาพที่นั่ง Seat Appearance	ดี (Good)
2.2 การทำงาน การปรับ และการล็อกเบาะ Seat Adjust functional	ดี (Good)
2.3 สภาพรางไต่เบาะ Seat slide adjust rail	ดี (Good)
2.4 เข็มขัดนิรภัย Seat Belts	ดี (Good)

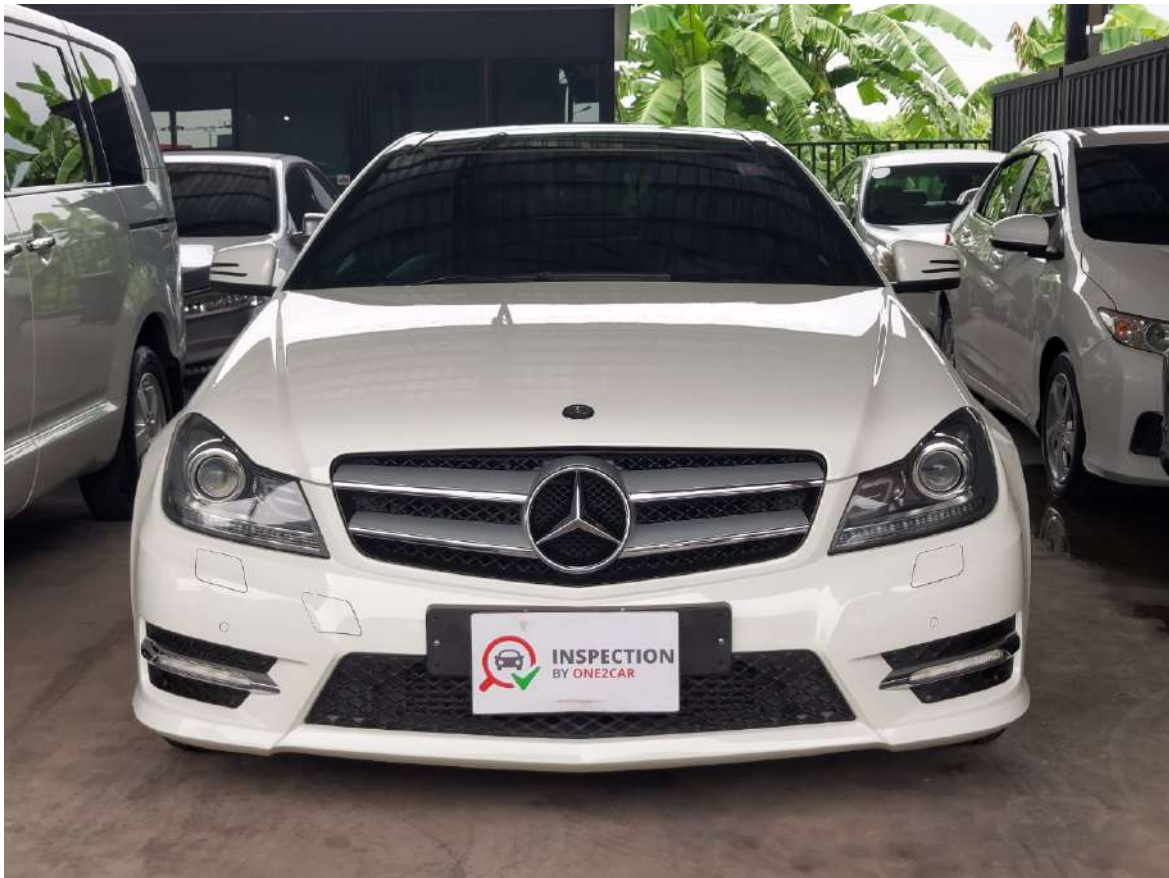
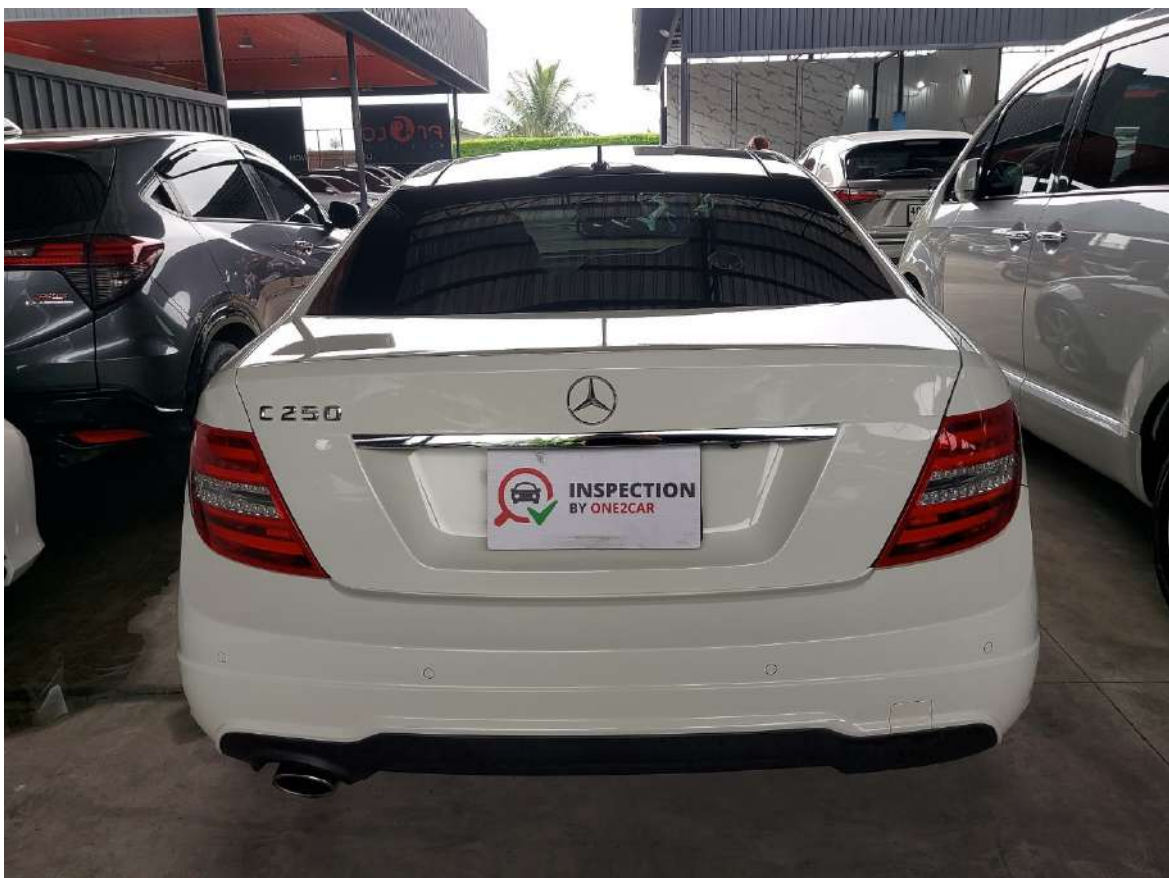
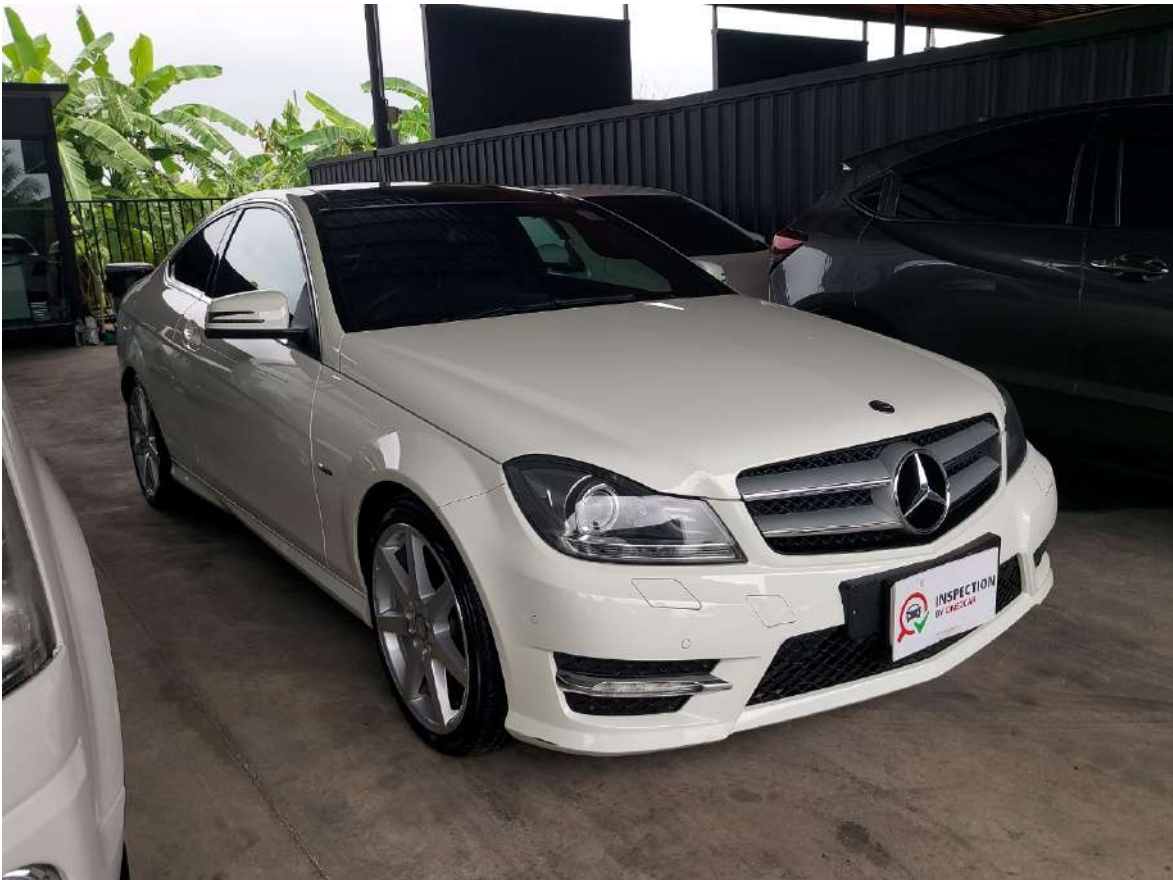
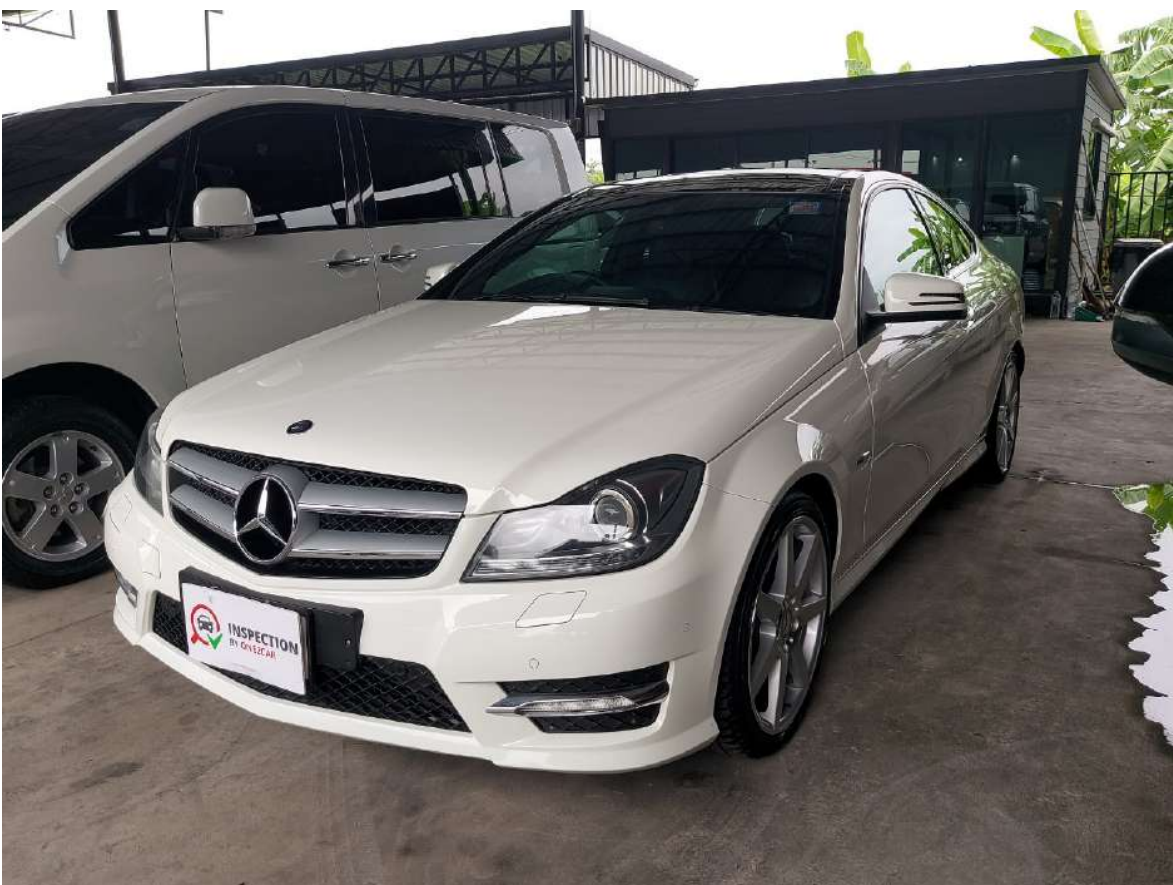
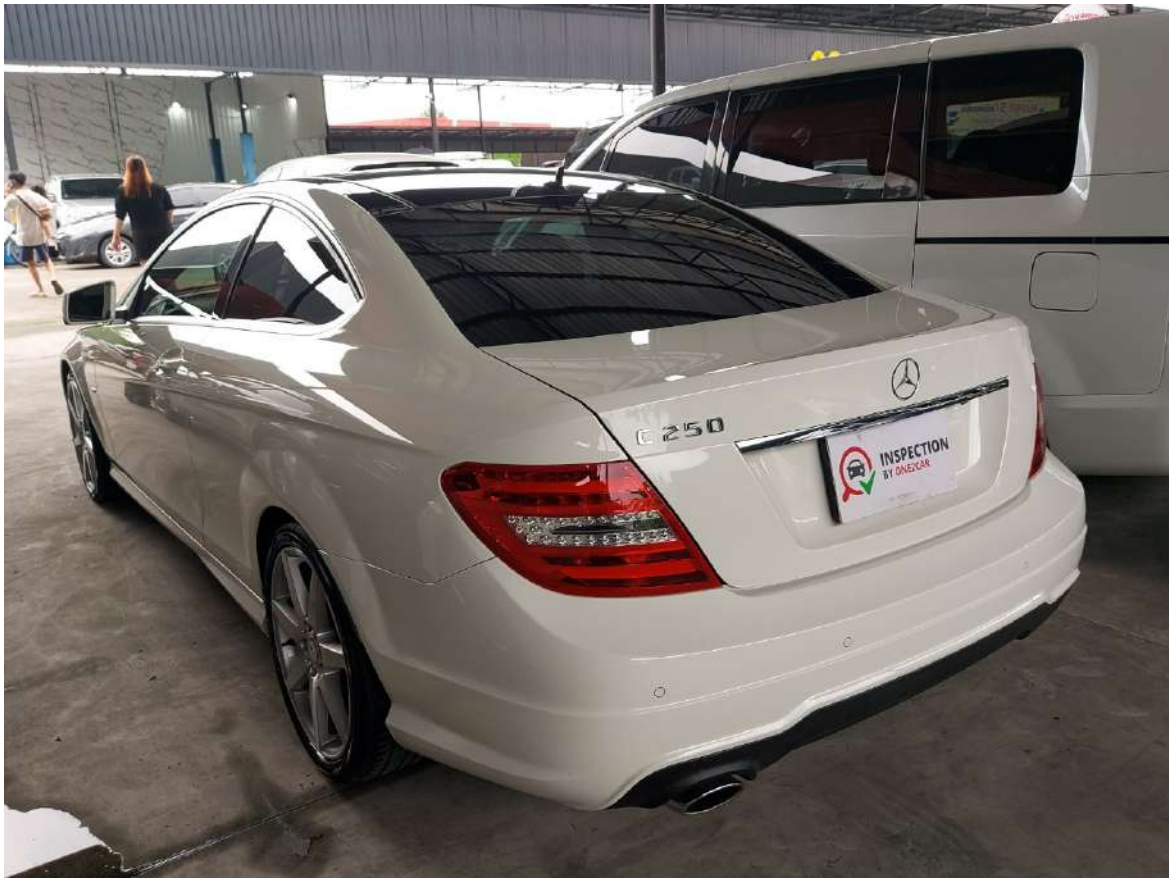
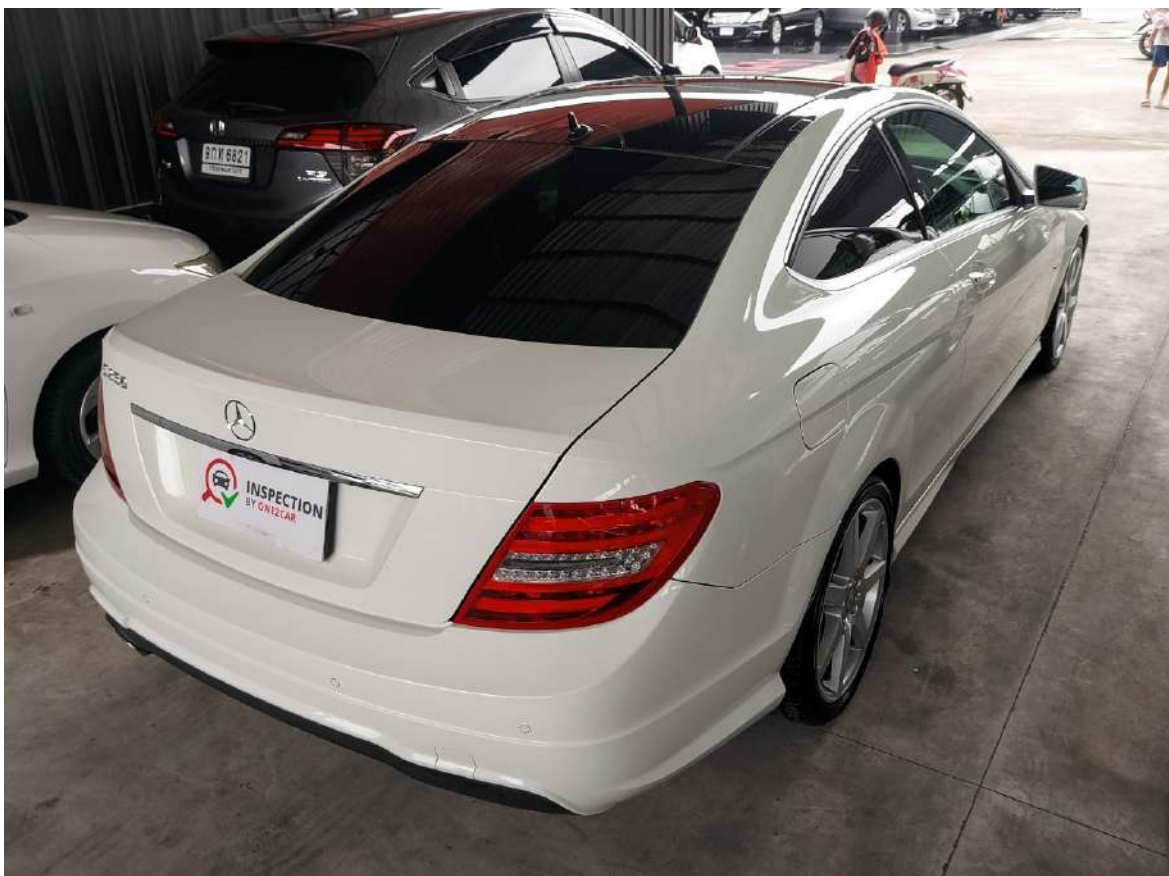
ภาพภายนอก

ประเมินสภาพรวม: ผ่าน
รายการที่รอกการแก้ไข: ไม่พบรายการแก้ไข
ชิ้นส่วนประกอบตัวถังรถ
✓ แผ่นเพลทเลขตัวถังมองเห็นได้ชัดเจน
✓ ชิ้นส่วนประกอบตัวถังรถ ผ่านการวัดค่าความหนาของสีแล้ว
✓ สีรถตรงตามเสาเอกสารจดทะเบียน
