INSPECTION
BY ONE2CARVehicle Inspection Report
สรุปผลการตรวจสภาพรถ (Inspection Summary)

I023/0188-15

BMW 420i 2.0 F36 Gran M Sport Coupe

Jun 22, 2023

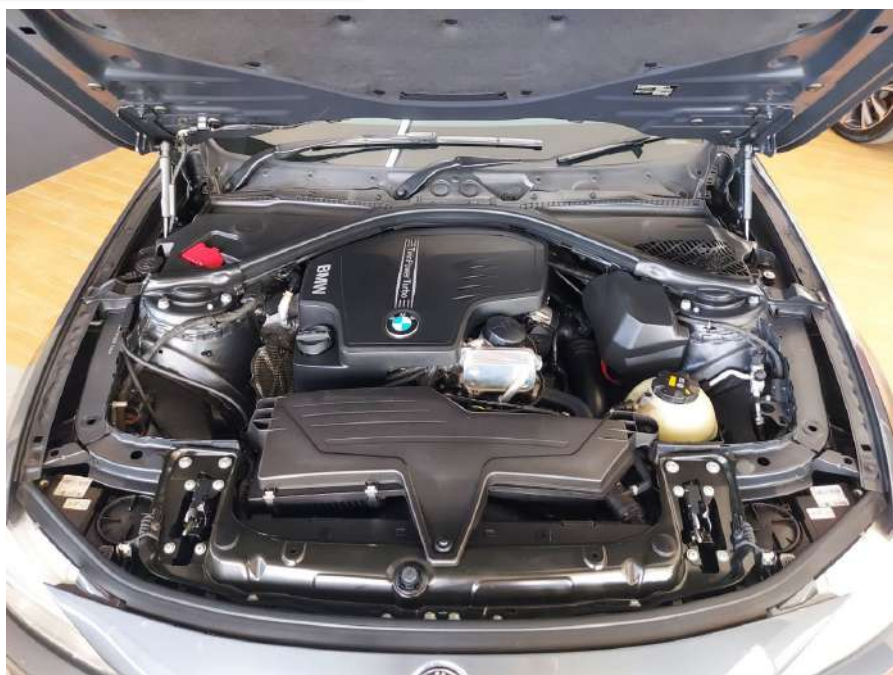
ภาพห้องเครื่อง

Voltage	11.6	V
Rating	600	CCA
Current	258	CCA
Internal resistance	10.5	mΩ
State of Charge	0	%
State of Health	24	%
Status	REPLACE

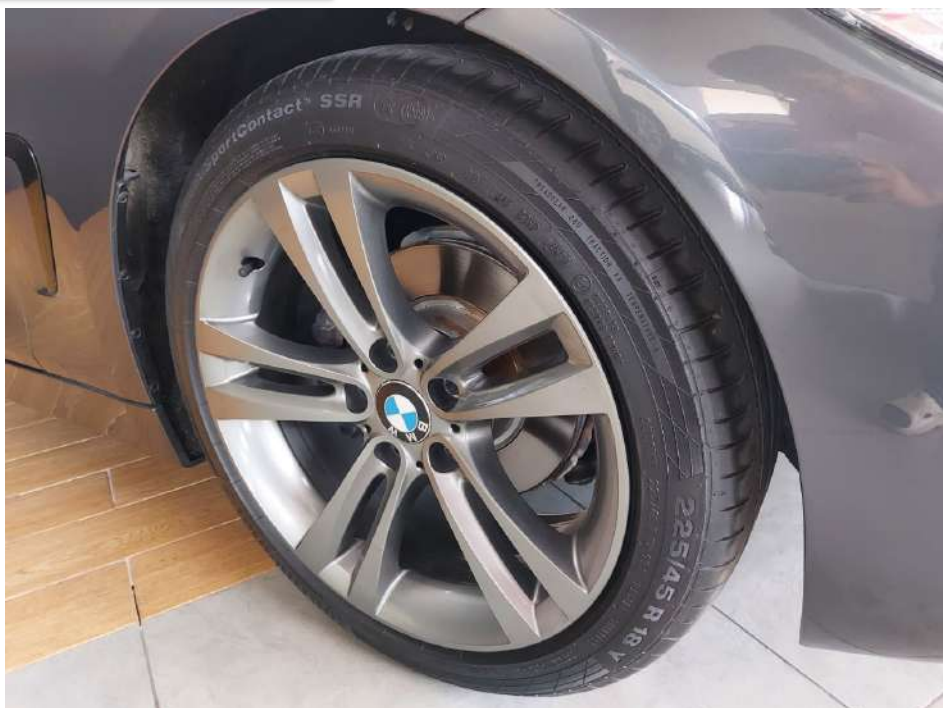
ขอบยาง ล้อ

45/20

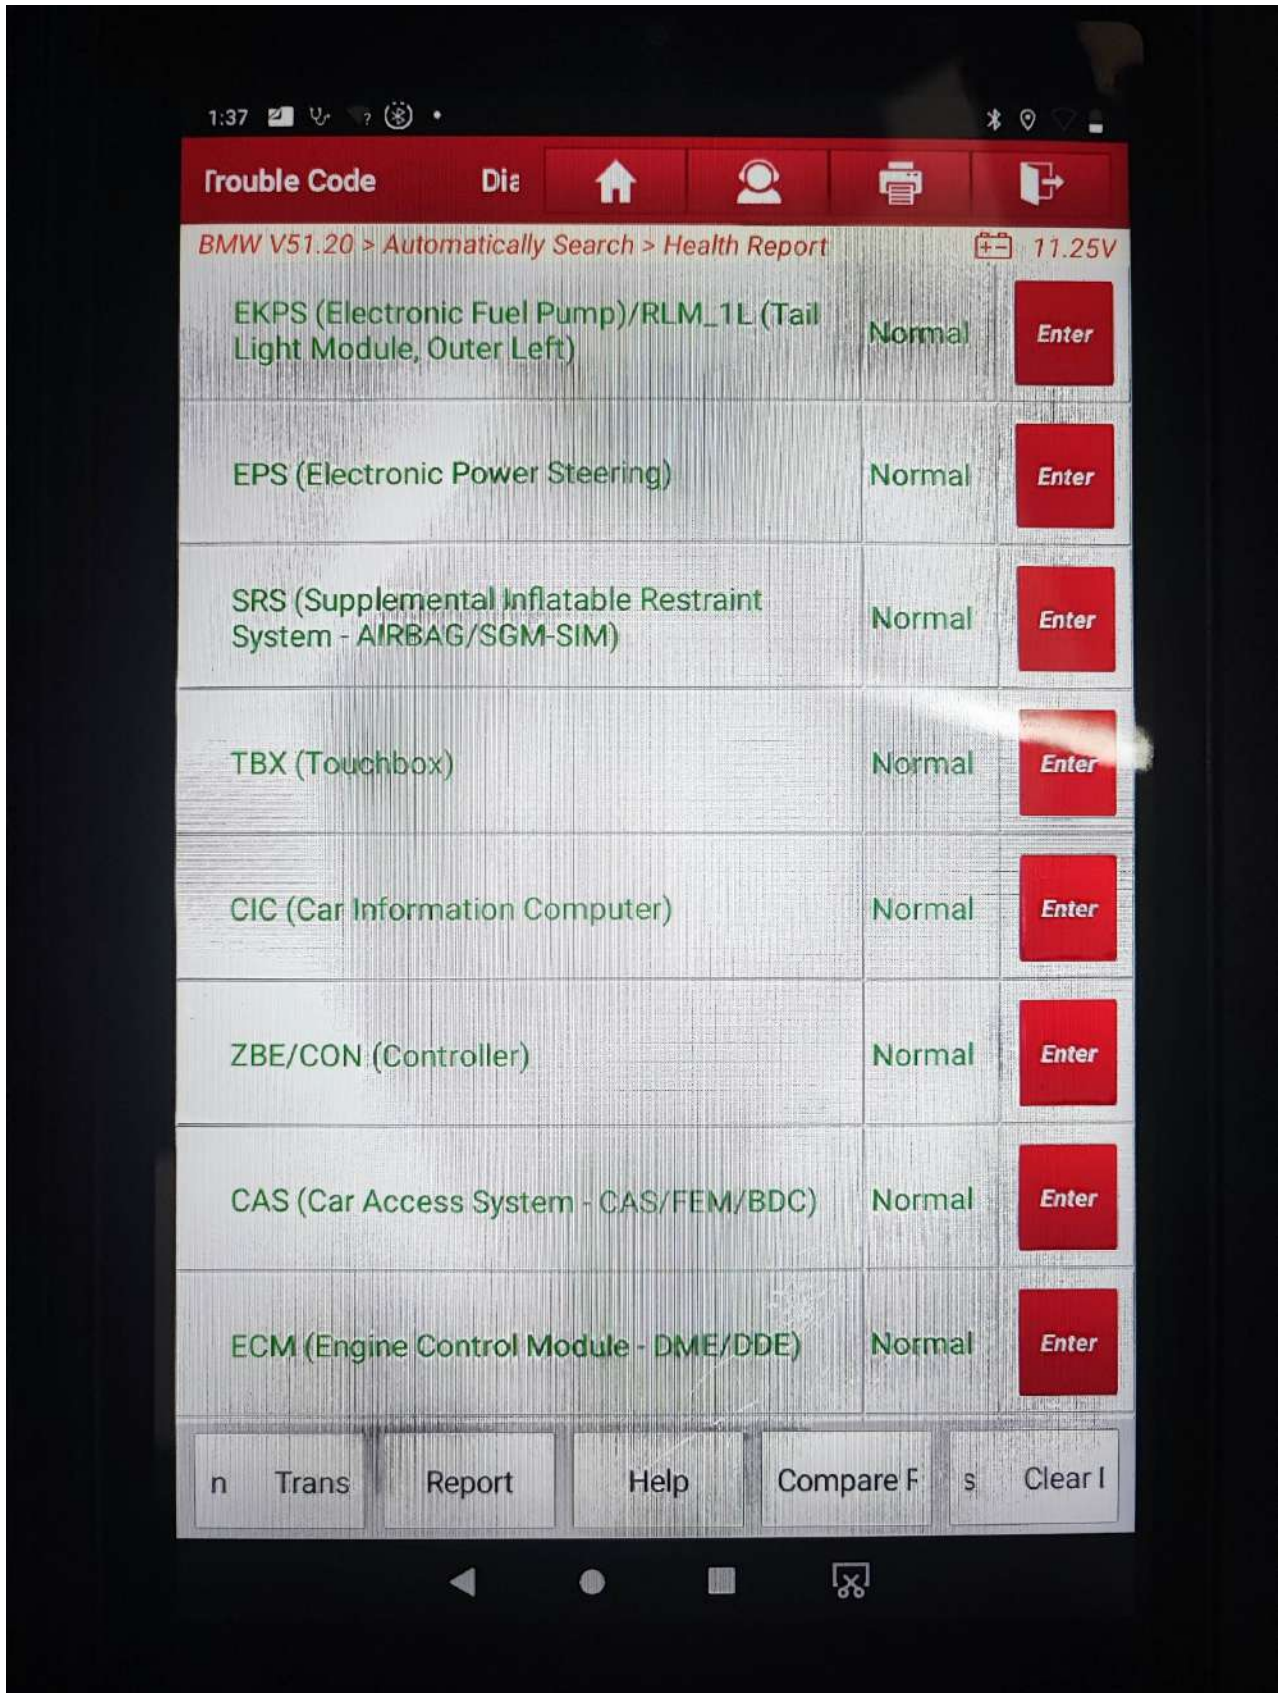
ภาพ OBD

2.17 ตรวจจับพฤติกรรมการขับขี่, ความเร็ว และเครื่องยนต์
OBD II On-Board Diagnostics (OBD)

ดี (Good)
