# Vehicle Inspection Report

| ยี่ห้อ/รุ่น (Brand/Model):<br>TOYOTA FORTUNER 3.0 V VN-TURBO AT 4WD | วันที่ตรวจสอบรถยนต์ (Date of Inspection): 28-11-62 |
| หมายเลขตัวถัง (VIN): MR0YZ59G201136213 | เลขคำขอบริการ (Job No.) : I019/0078-002 |

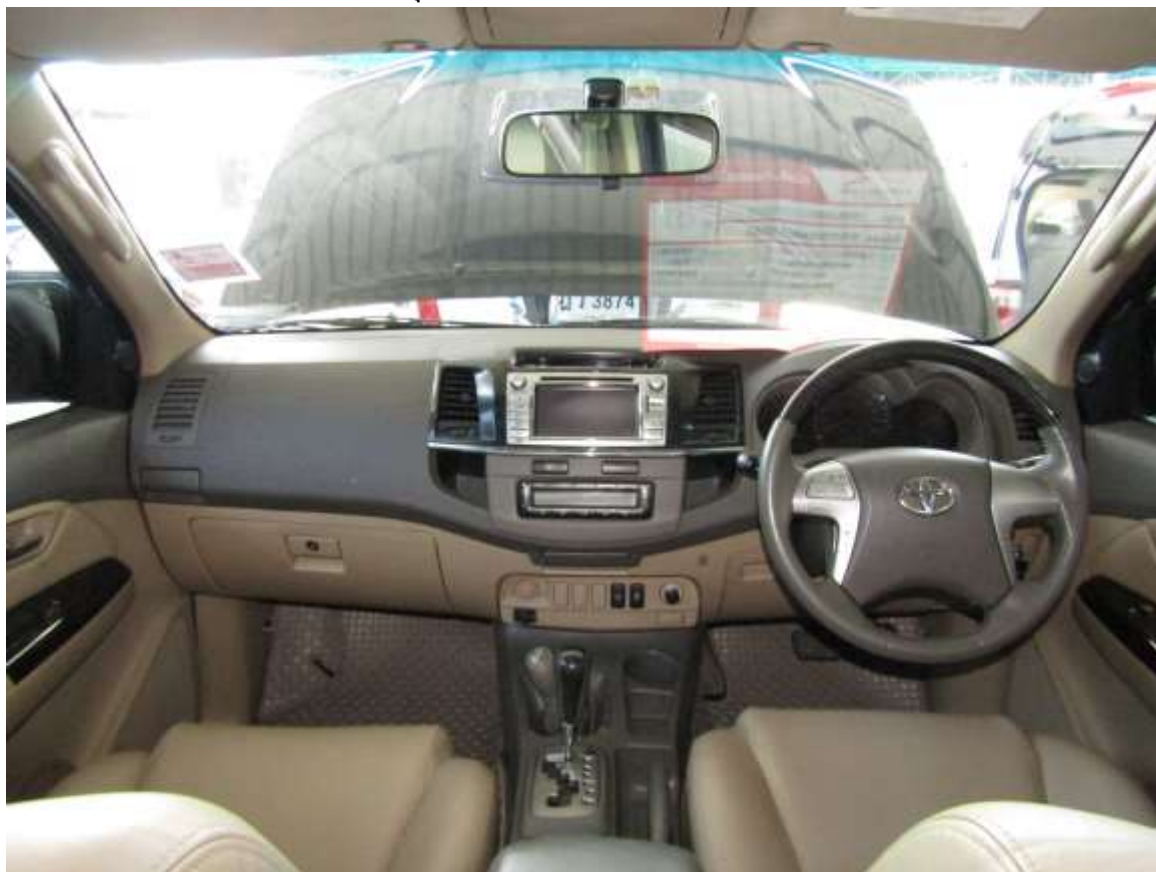
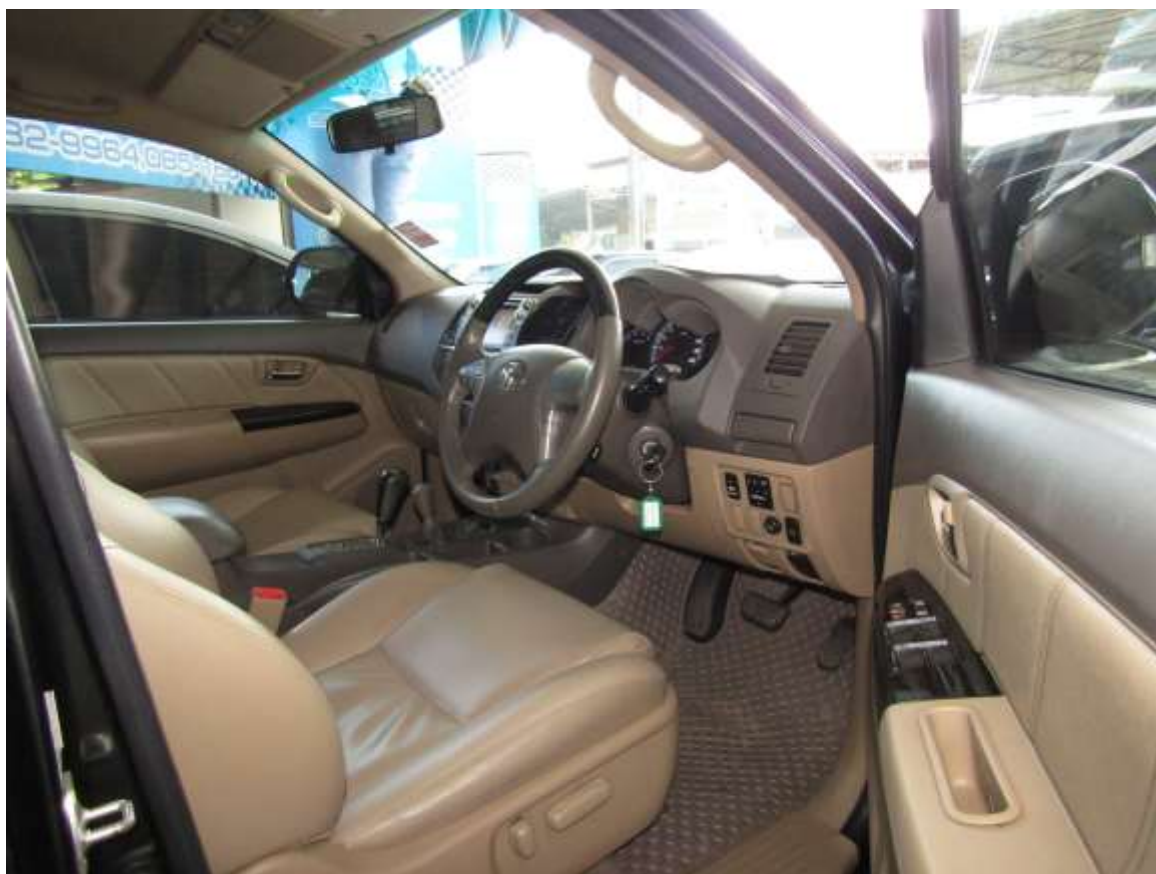
ภาพภายในด้านหน้า หลัง และ จุดบกพร่อง - Interior Visual Details (Front, Rear and/or Defect):

| | ที่นั่ง สภาพ<br>Seat Appearance | สภาพตามอายุการใช้งาน |
| | สภาพ รางใต้เบาะ<br>Seat slide adjust rail | สภาพตามอายุการใช้งาน |
| | เข็มขัดนิรภัย<br>Seat Belts | สภาพตามอายุการใช้งาน |

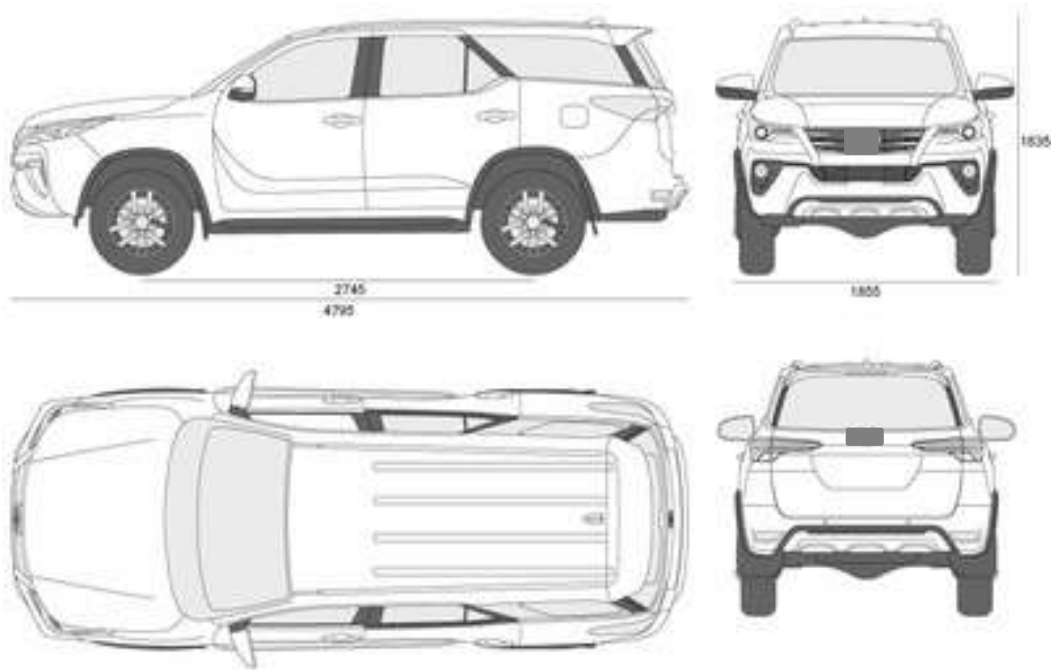
ความหนาสีรถ SUV, MPV - Paint Thickness on SUV, MPV vehicle:

| ชิ้นส่วนยานยนต์ | ความหนาสี Paint Thickness (µm) | | | |
|---|---|---|---|---|
| Front Door (LH) | 480 | 192 | 191 | 288 |
| Rear Door (LH) | 197 | 575 | 218 | 330 |

| ชิ้นส่วนยานยนต์ | ความหนาสี Paint Thickness (µm) | | | |
|---|---|---|---|---|
| Boot/Tail Gate | 214 | 206 | 607 | 342 |
