# Vehicle Inspection Report

ยี่ห้อ/รุ่น (Brand/Model): NISSAN TEANA	วันที่ตรวจสอบรถยนต์ (Date of Inspection): 6.6.61
หมายเลขตัวถัง (VIN): MNTBBUJ32Z0007173	เลขคำขอบริการ (Job No.): I018/018-036
หมายเลขเครื่องยนต์ (Engine No.): VQ25 012944K	Vehicle Picture:

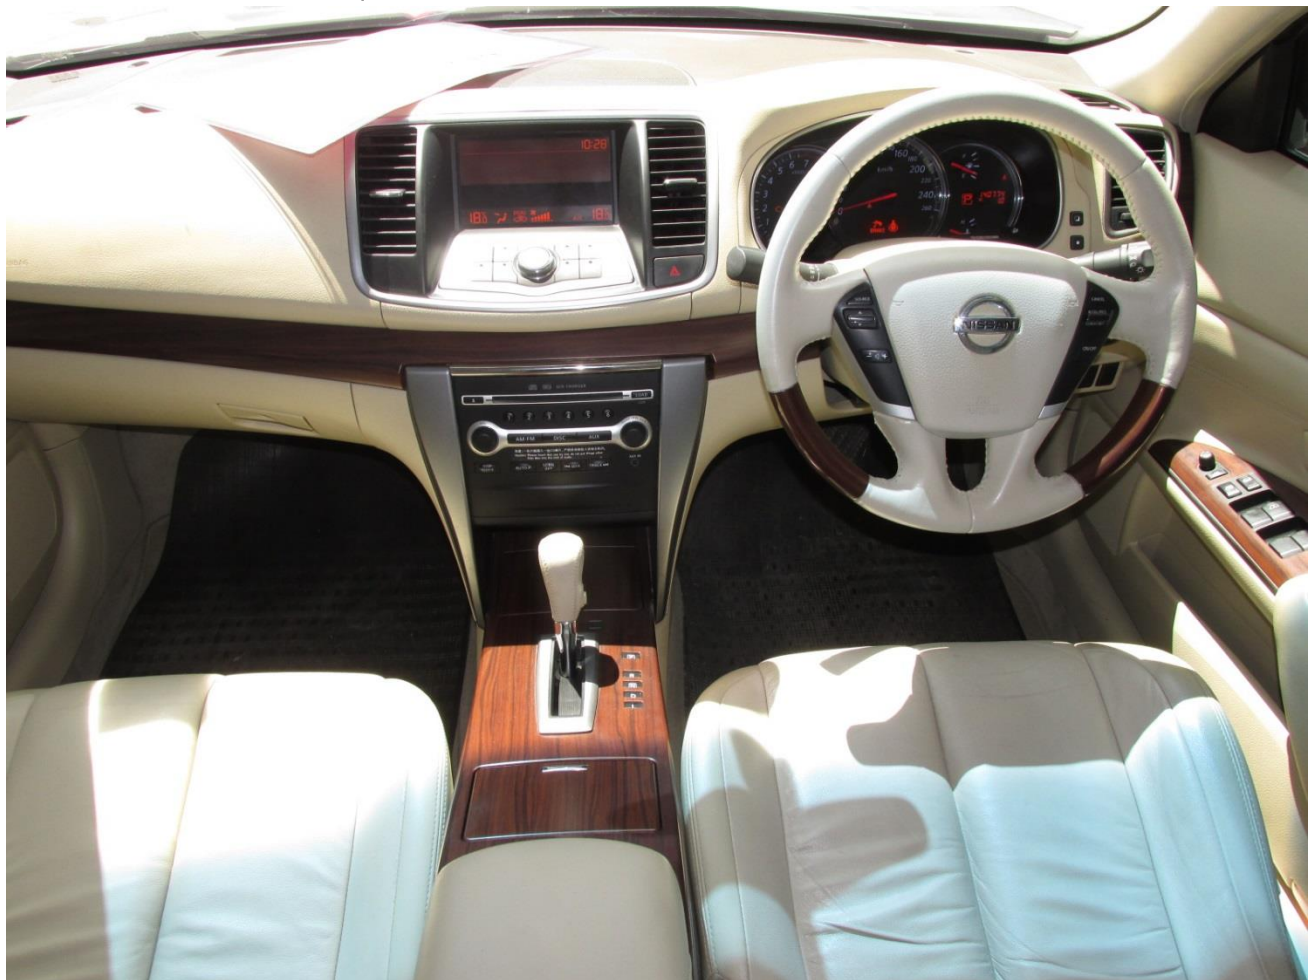
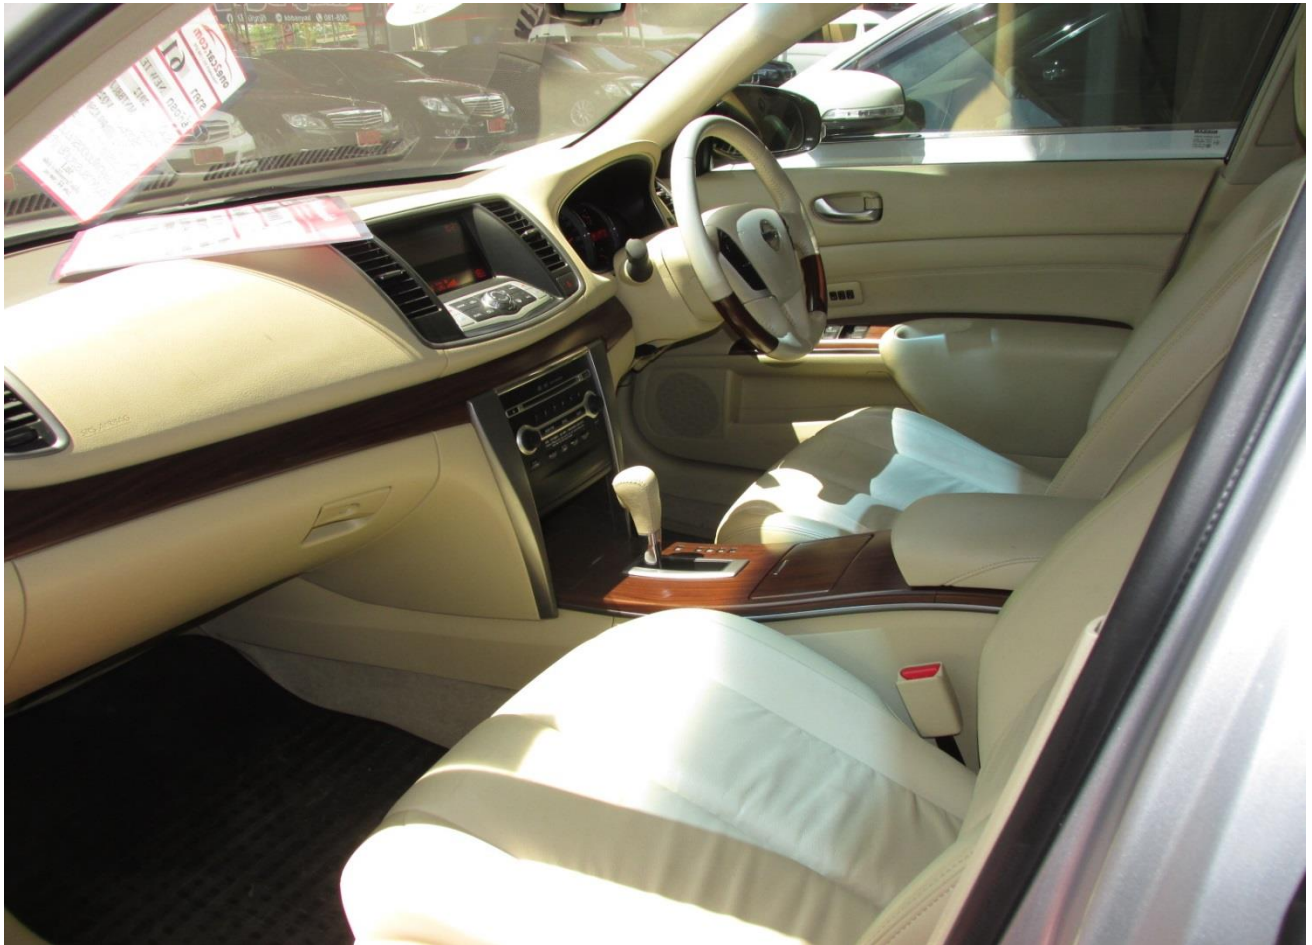
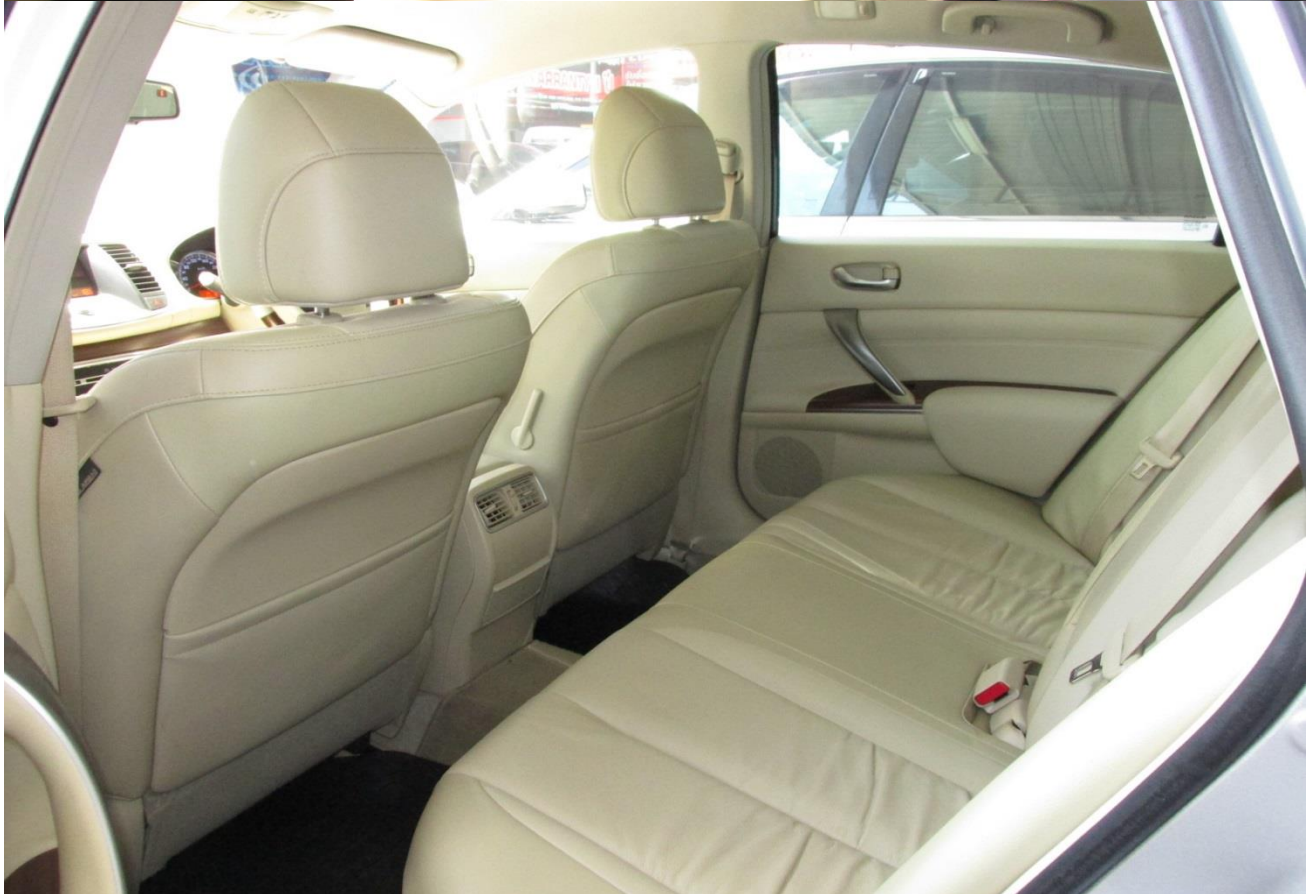
### ภาพภายในด้านหน้า หลัง และ จุดบกพร่อง - Interior Visual Details (Front, Rear and/or Defect):

อุปกรณ์ปรับอากาศทำความเย็นและ ความร้อน Air Condition/Heater	แอร์ไม่เย็น

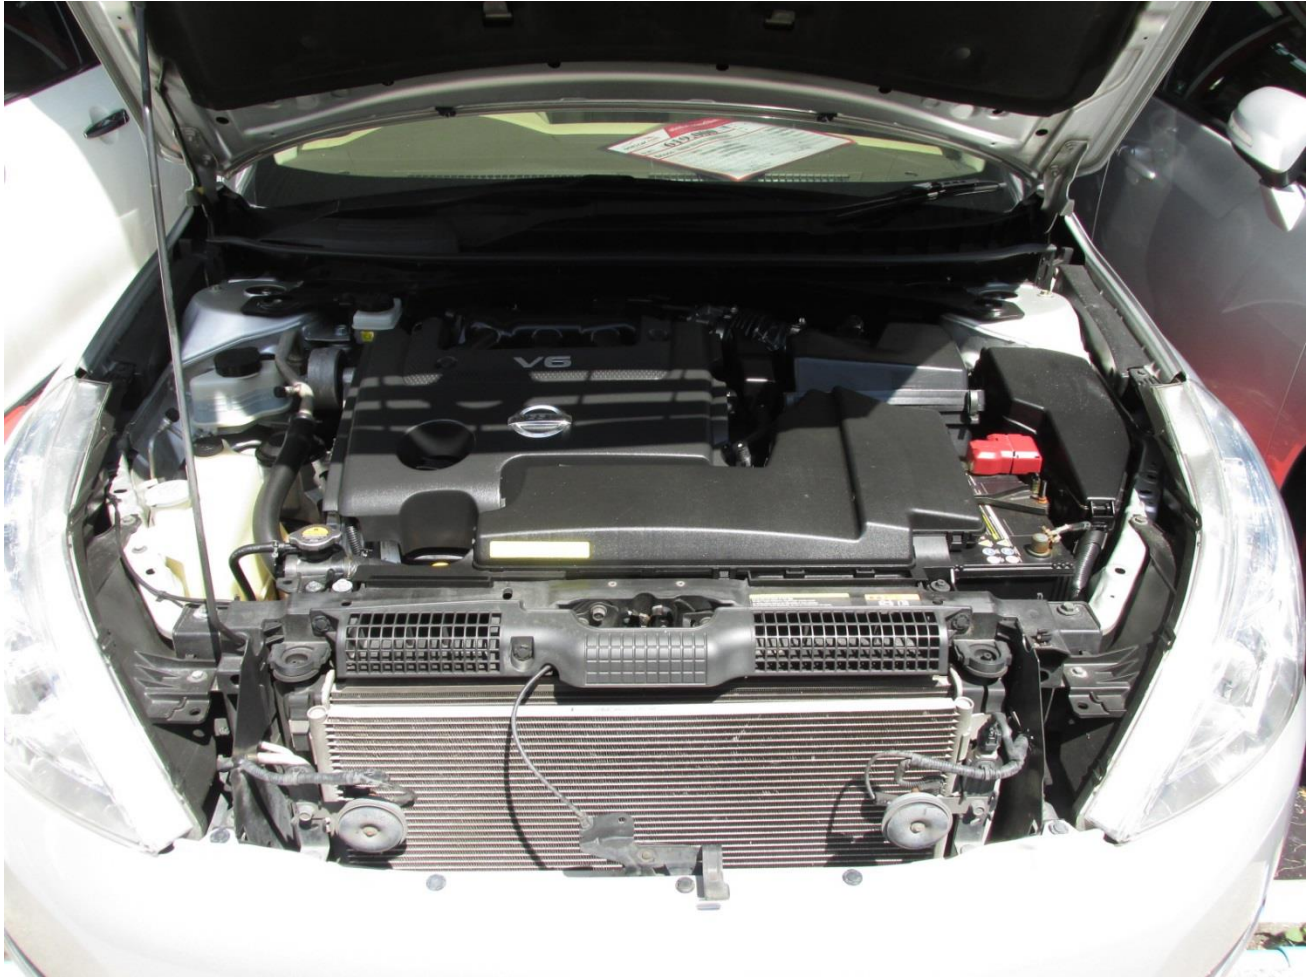
ภาพห้องเครื่อง - Engine Bay Visual Details:

การทดสอบ แบตเตอรี่ Battery Test	<table border="1"> <thead> <tr> <th colspan="2">Battery Test</th> </tr> </thead> <tbody> <tr> <td>Voltage</td> <td>12.11 V</td> </tr> <tr> <td>Rating</td> <td>640 CCA</td> </tr> <tr> <td>Current</td> <td>489 CCA</td> </tr> <tr> <td>Internal resistance</td> <td>5.53 mΩ</td> </tr> <tr> <td>State of Charge</td> <td>31 %</td> </tr> <tr> <td>State of Health</td> <td>56 %</td> </tr> <tr> <td>Status</td> <td>Caution</td> </tr> <tr> <td>Test Date</td> <td>6.6.61</td> </tr> </tbody> </table>	Battery Test		Voltage	12.11 V	Rating	640 CCA	Current	489 CCA	Internal resistance	5.53 mΩ	State of Charge	31 %	State of Health	56 %	Status	Caution	Test Date	6.6.61	<table border="1"> <thead> <tr> <th colspan="2">Charging System Test at 2000 rpm</th> </tr> </thead> <tbody> <tr> <td>Voltage</td> <td>14.18 V</td> </tr> <tr> <td>Status</td> <td>Normal</td> </tr> <tr> <th colspan="2">Start System Test</th> </tr> <tr> <td>Start Voltage</td> <td>8.63 V</td> </tr> <tr> <td>Status</td> <td>Normal</td> </tr> <tr> <th colspan="2">Max. Load Test at 2000 rpm</th> </tr> <tr> <td>Max. Load Voltage</td> <td>14.20</td> </tr> <tr> <td>Status</td> <td>Normal</td> </tr> </tbody> </table>	Charging System Test at 2000 rpm		Voltage	14.18 V	Status	Normal	Start System Test		Start Voltage	8.63 V	Status	Normal	Max. Load Test at 2000 rpm		Max. Load Voltage	14.20	Status	Normal
