1024/0133-5

BMW X3 2.0 xDrive20d M Sport 4WD

Apr 9, 2024

# Vehicle Inspection Report สรุปผลการตรวจสภาพรถ (Inspection Summary)

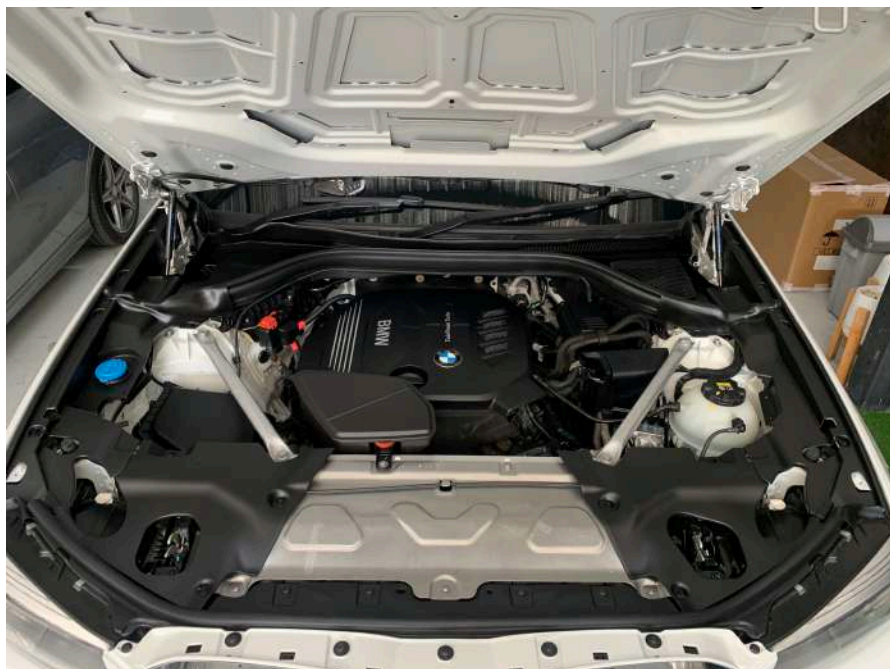
#### ภาพห้องเครื่อง

Voltage	12.27	V
Rating	700	CCA
Current	364	CCA
Internal resistance	7.69	mΩ
State of Charge	58	%
State of Health	27	%
Status	REPLACE

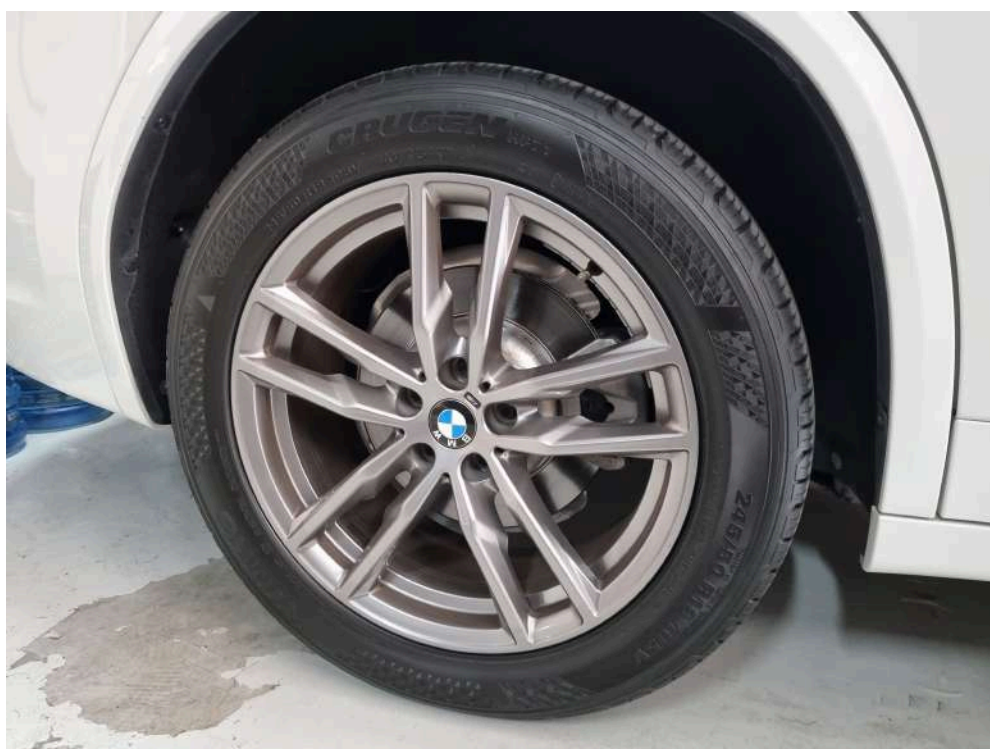
### ขอบยาง ล้อ

11/23
