1022/0052-6

BMW 330e 2.0 F30

Sep 2, 2022

# Vehicle Inspection Report

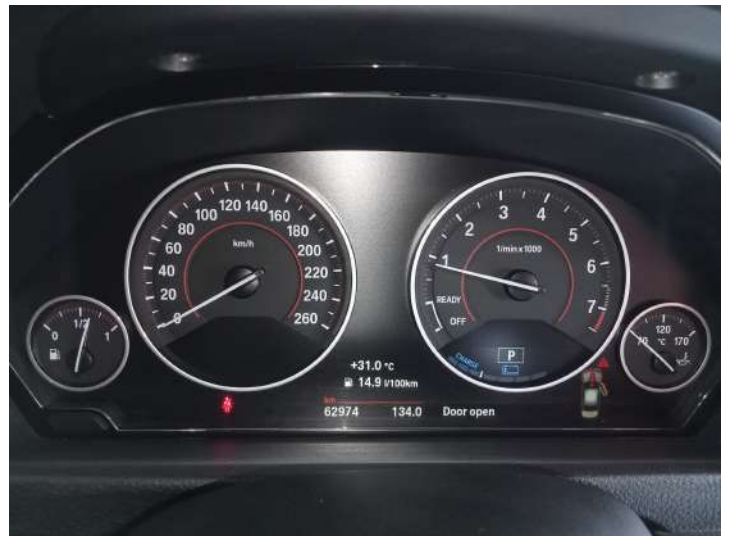
### รูปเลขไมล์ (Mileage Picture) : ▾

62974

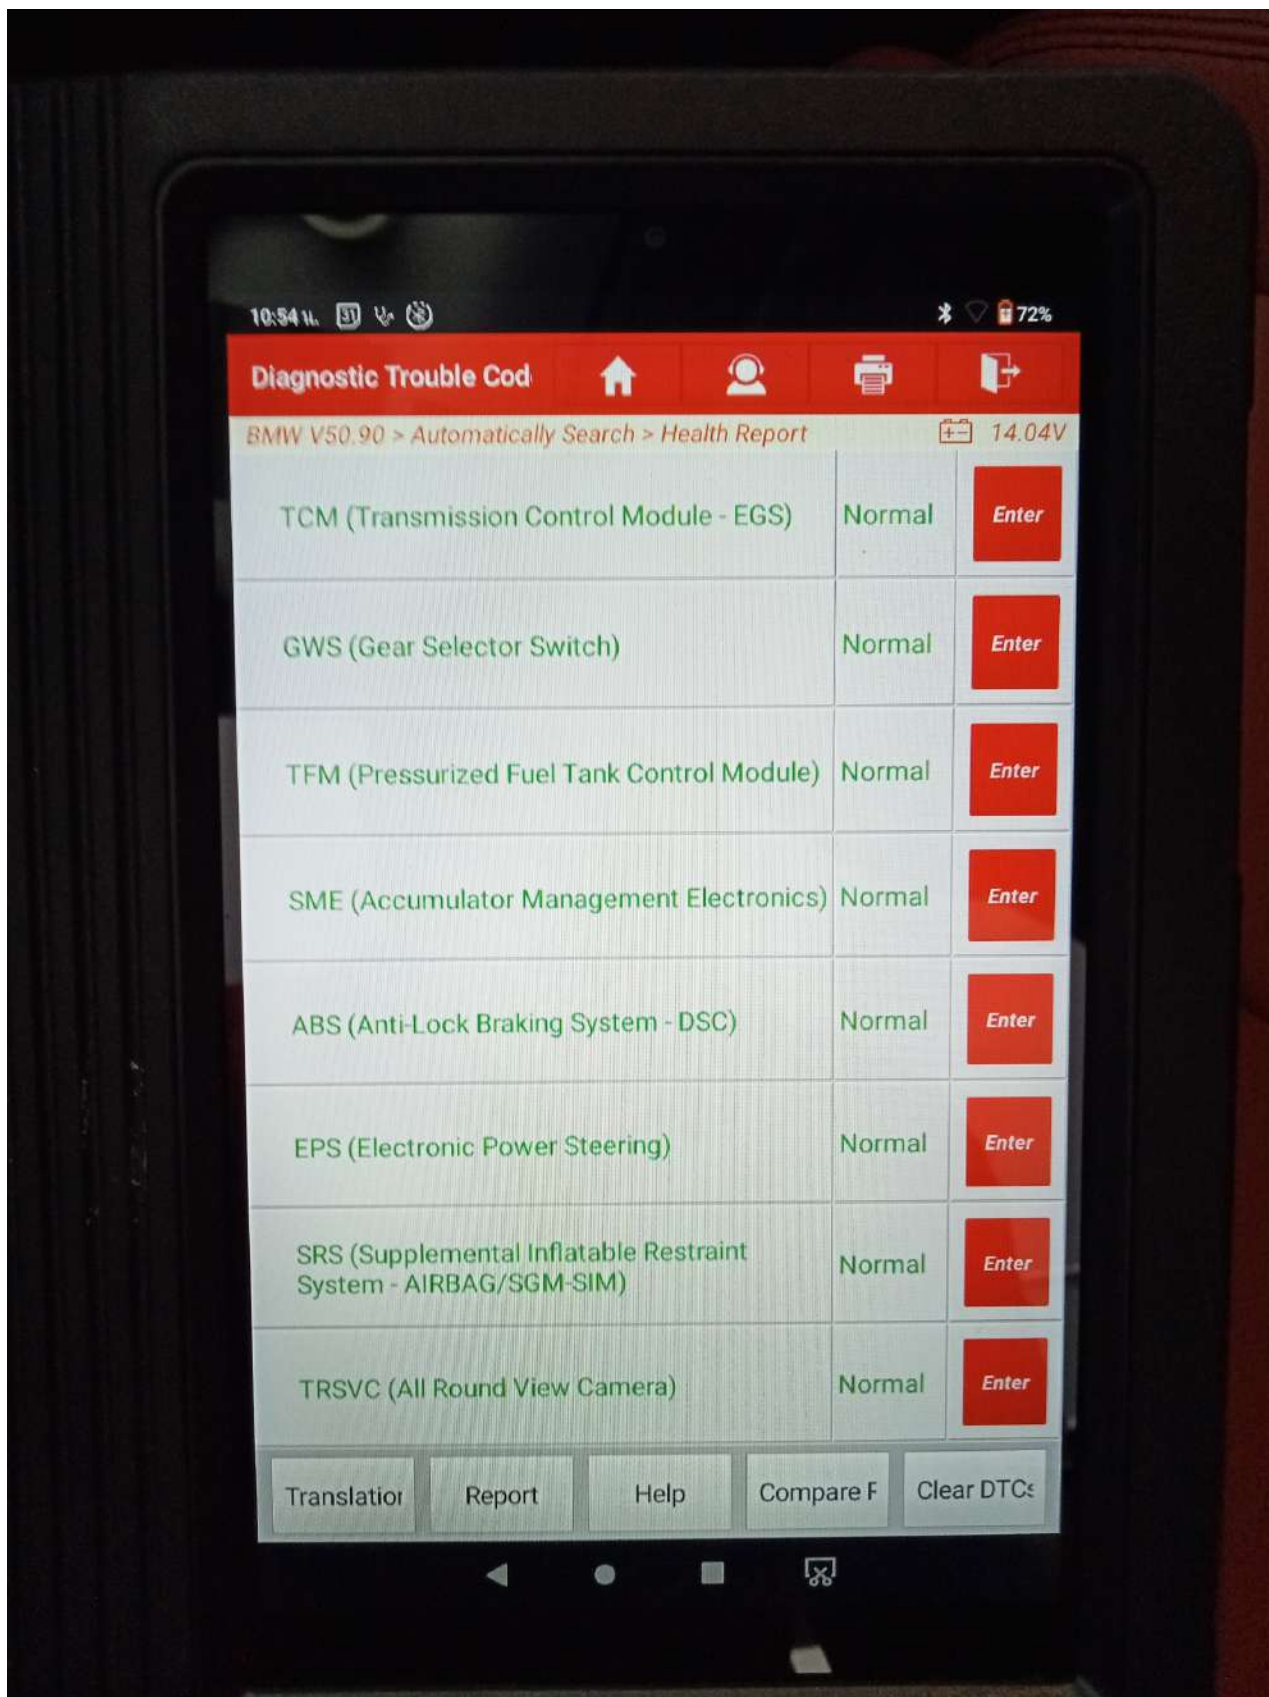
ภาพ OBD

รายการตรวจ 6 รายการ	สถานะ
1.1 ไม่เคยเกิดอุบัติเหตุรุนแรงจนทำให้โครงสร้างรถมีปัญหาความปลอดภัย No Evidence of Major or Hail Damage	ดี (Good)
1.2 ไม่มีการตัดต่อ ตัดแปลง คัชชี และ โครงสร้างรถ No chassis and cab structure modified	ดี (Good)
1.3 ไม่เคยประสบภัยจมน้ำ No Evidence of Flood	ดี (Good)
1.4 ไม่เคยประสบภัยอัคคีภัย No Evidence of Fire	ดี (Good)
1.5 การวินิจฉัยผ่านทาง OBD On-Board Diagnostics (OBD)	ดี (Good)
1.6 สภาพรถโดยรวม Overall Appearance	ดี (Good)
