I023/0249-93

Honda HR-V 1.8 E Limited

Mar 5, 2024

# Vehicle Inspection Report

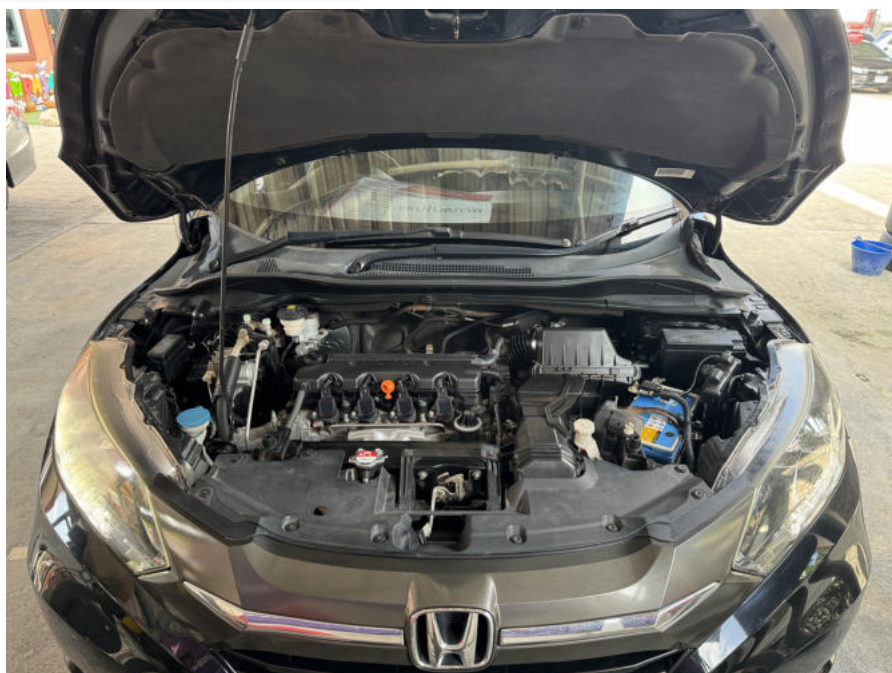
### ภาพห้องเครื่อง

### การทดสอบ แบตเตอรี่ Battery Test

Voltage	12.44	V
Rating	450	CCA
Current	327	CCA
Internal resistance	8.29	mΩ
State of Charge	64	%
State of Health	51	%
Status	CAUTION

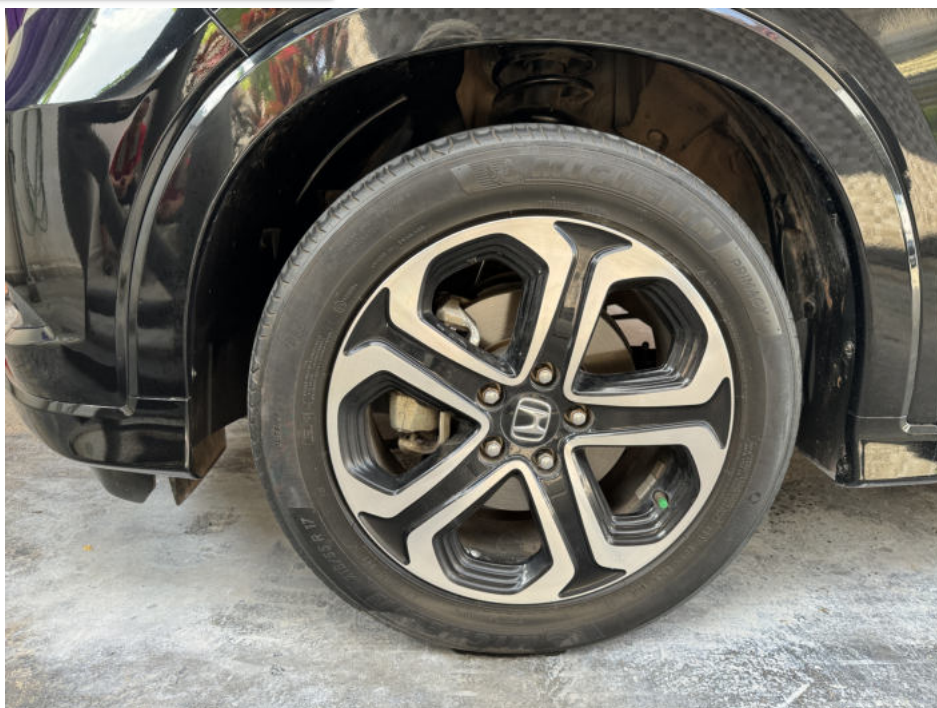
#### ขอบยาง ล้อ

5.1 สภาพยางรถยนต์, สัปดาห์/ปี ผลิต Tires Appearance, Year

พอใช้ (Fair)

02/19
