Vehicle Inspection Report

สรุปผลการตรวจสอบ (Inspection Summary)

ยี่ห้อ/รุ่น (Make/Model): TOYOTA HILUX REVO	วันที่ตรวจสอบรถยนต์ (Date of Inspection): 12.2.61
เลขตัวถัง (VIN): MROEB8CCX01101479	เลขคำขอบริการ (Job No.) : I018/0018-005
เลขเครื่องยนต์ (Engine No.): 2GD0062909	Vehicle Picture:  
ปีผลิต (Build Date): 2015	
สี (Color): เทา	
เลขไมล์ (Mileage): 82487	
เลขทะเบียน (No. Plate): ผอ 9517	
ทะเบียนหมดอายุ (Registration Expiry): 5 ก.พ 61	
ชื่อลูกค้า Customer Name:	
ที่อยู่ (Address): วิสาขารอโต้คาร์ (กาญจนภิเษก)	
โทรศัพท์ (Tel):	
สถานที่ตรวจสอบรถ (Inspection Place): วิสาขารอโต้คาร์ (กาญจนภิเษก)

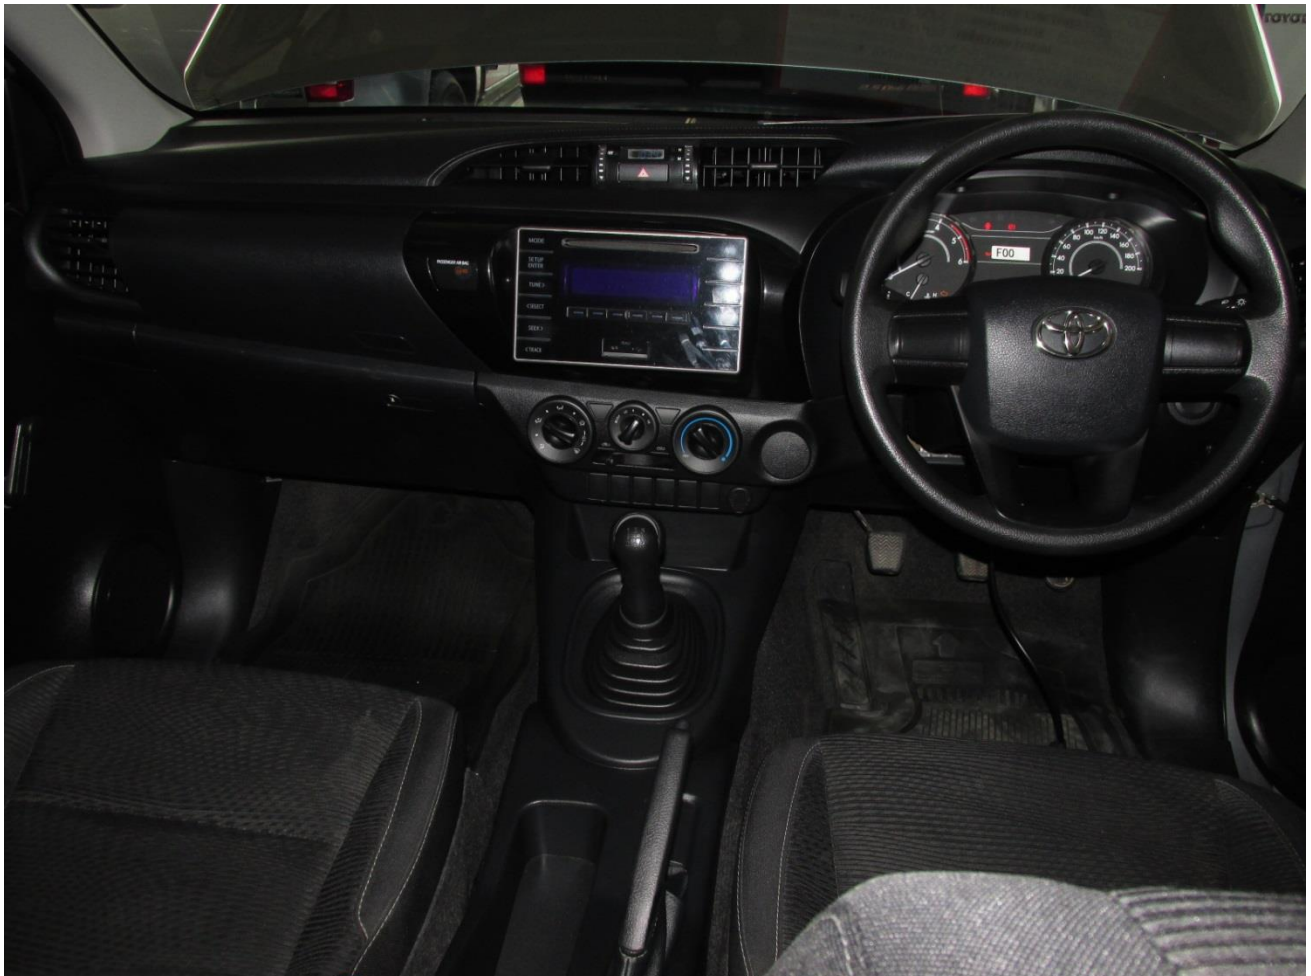
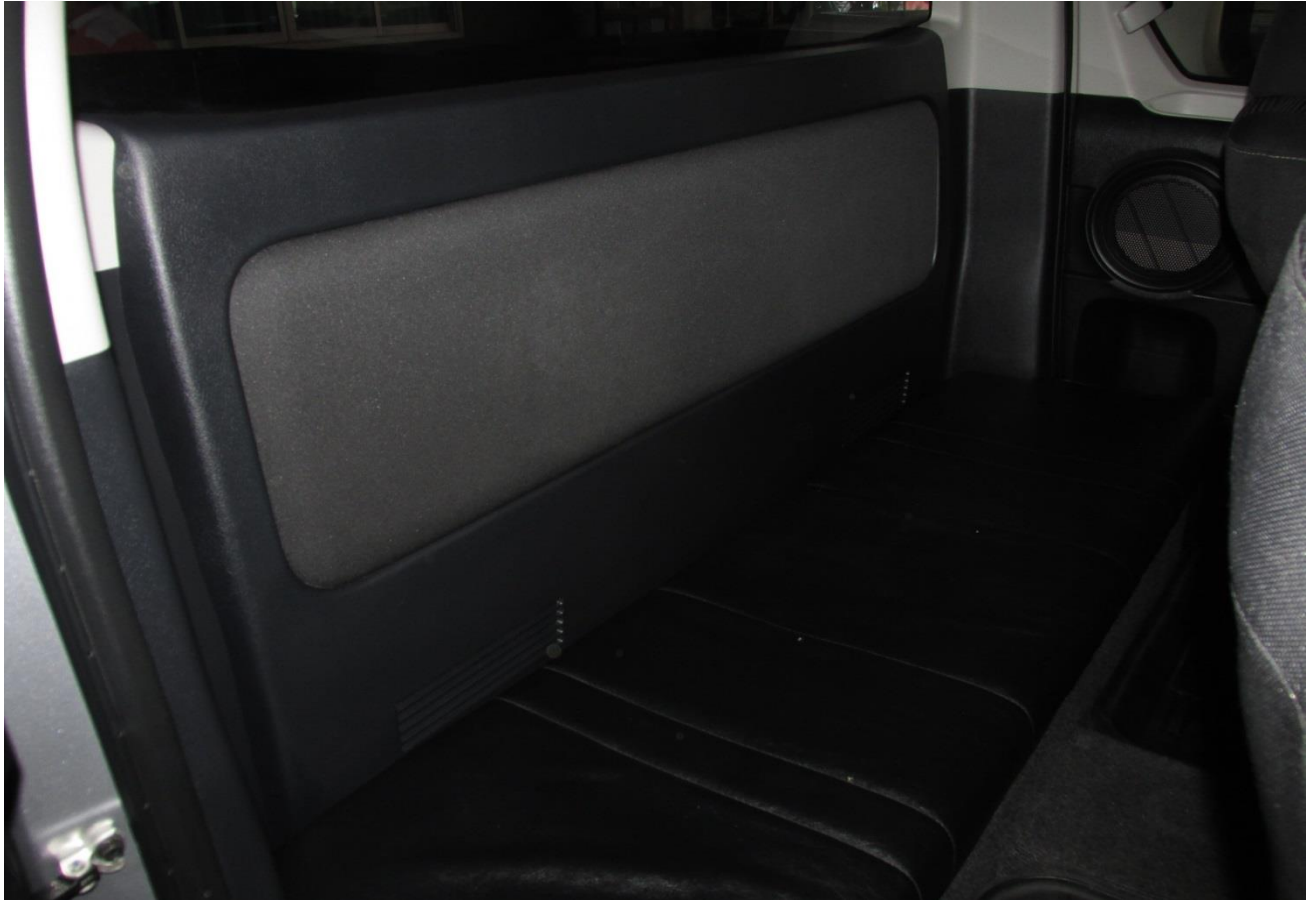
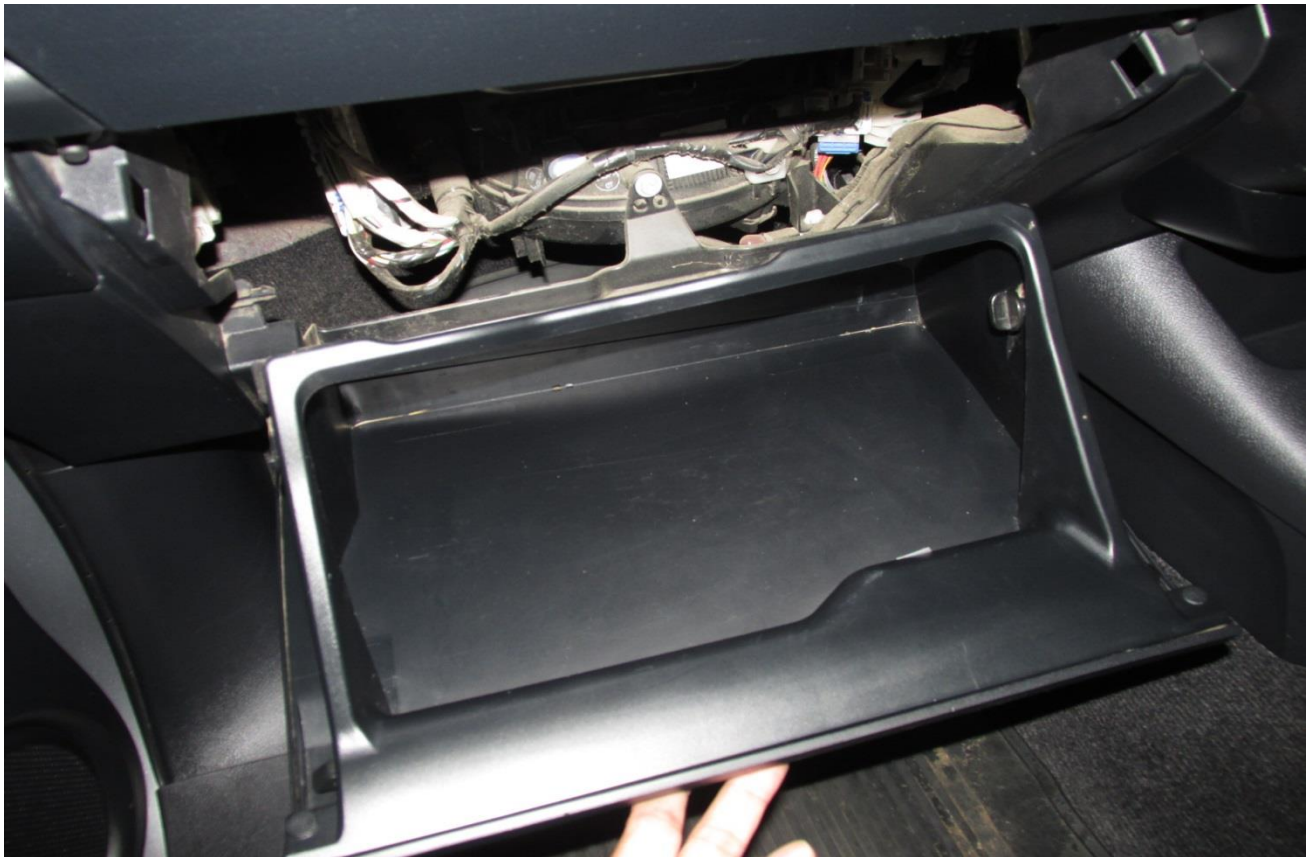
ภาพภายในด้านหน้า หลัง และ จุดบกพร่อง - Interior Visual Details (Front, Rear and/or Defect):

อื่นๆ เพิ่มเติม เช่น กลิ่น เศษกระดาษ Odor and Other	ช่องเก็บของด้านหน้าปิดไม่ได้

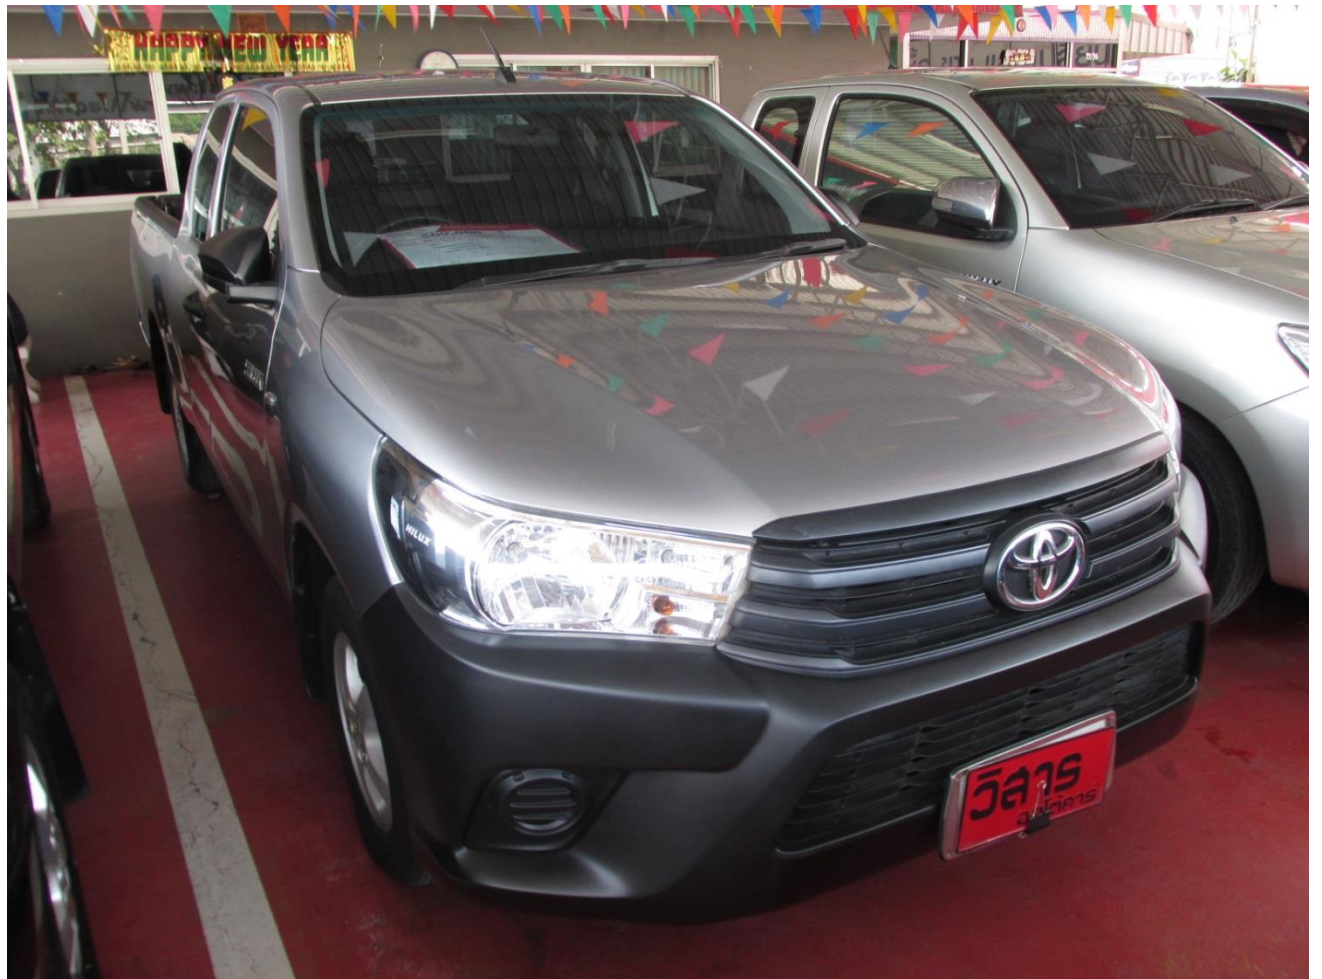
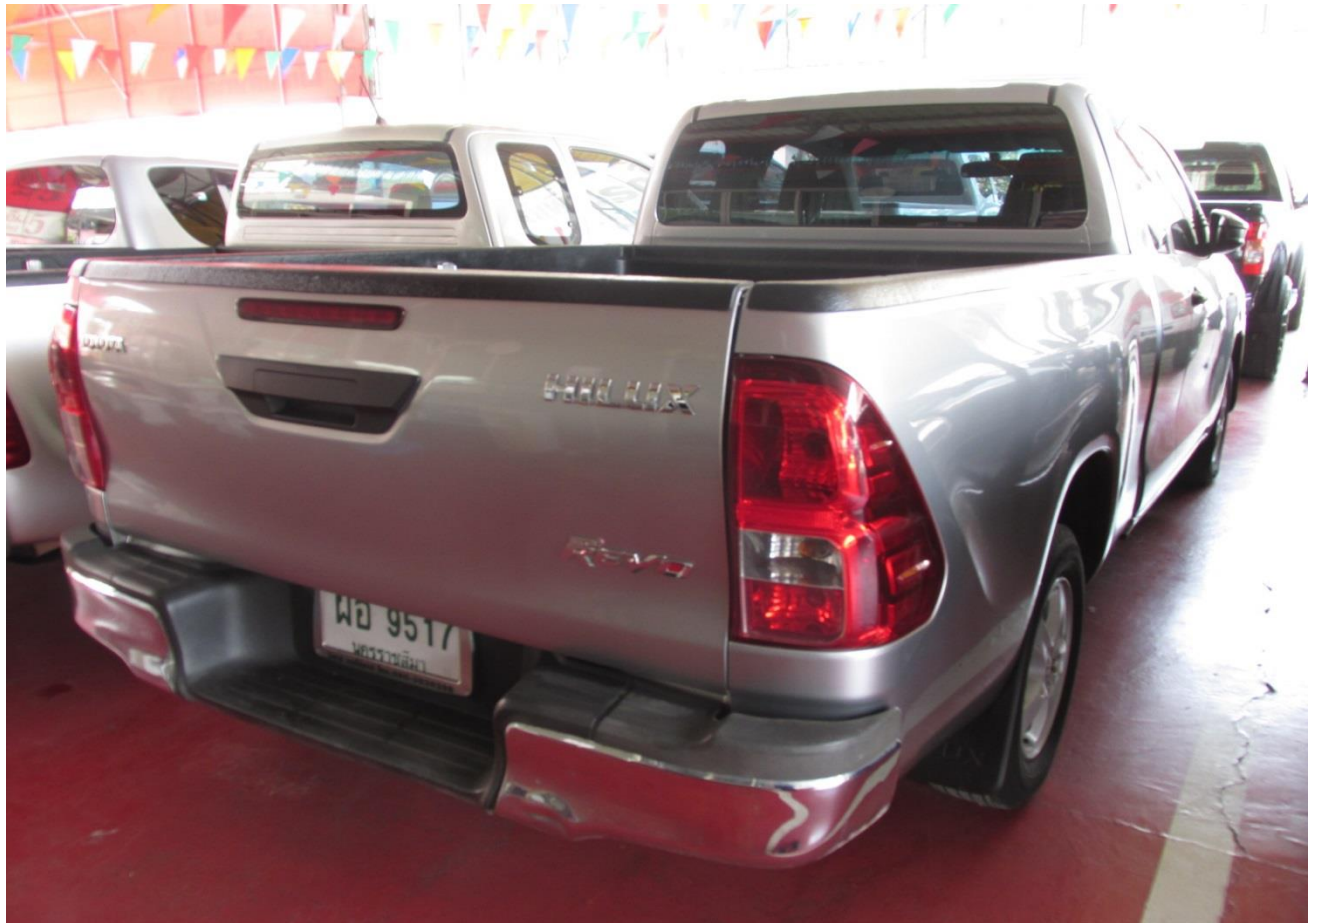
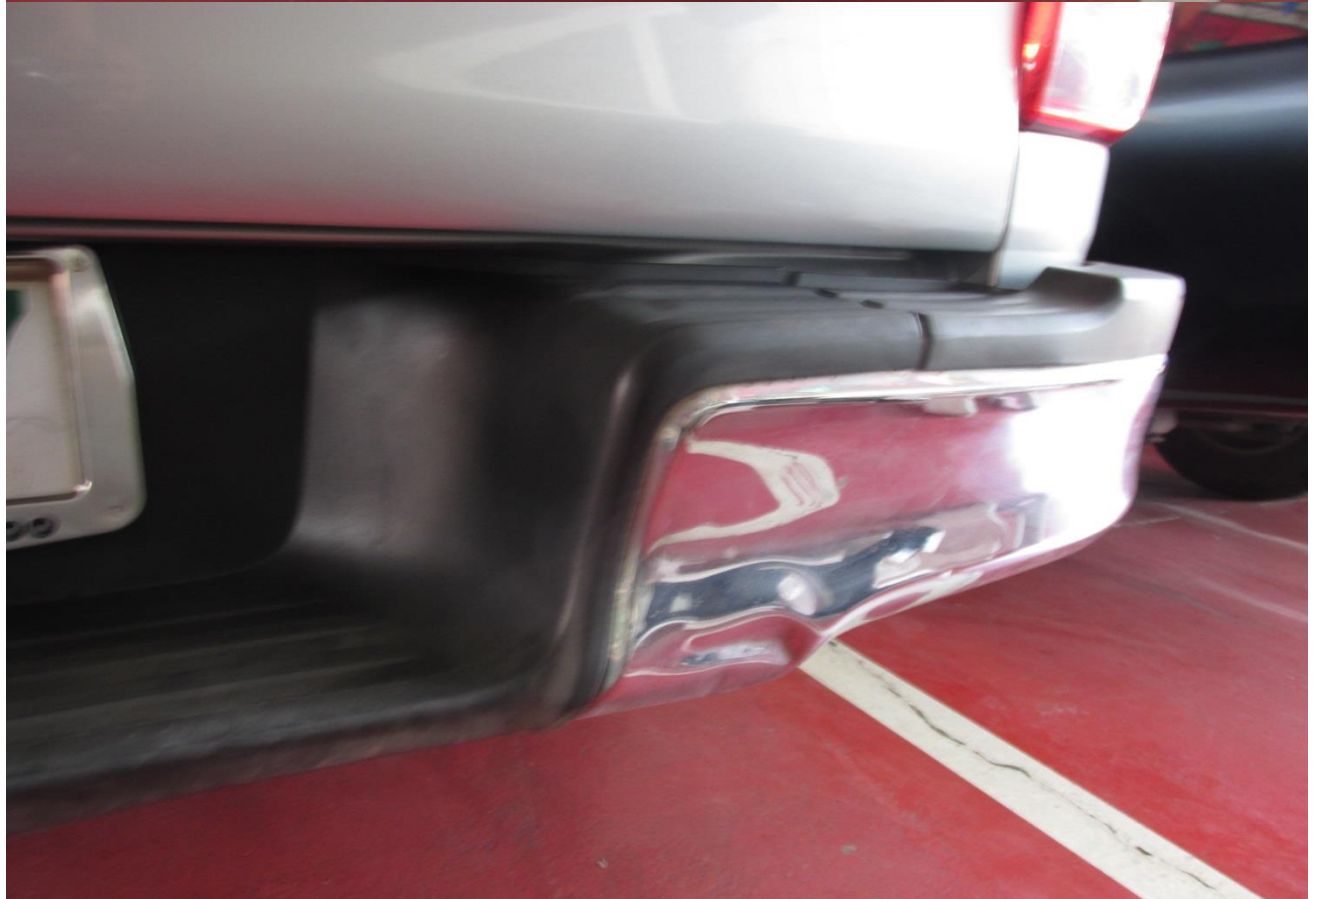
ภาพภายนอก - Exterior Visual Details:

กันชนหลัง Rear Bumper	มีรอยบุบ

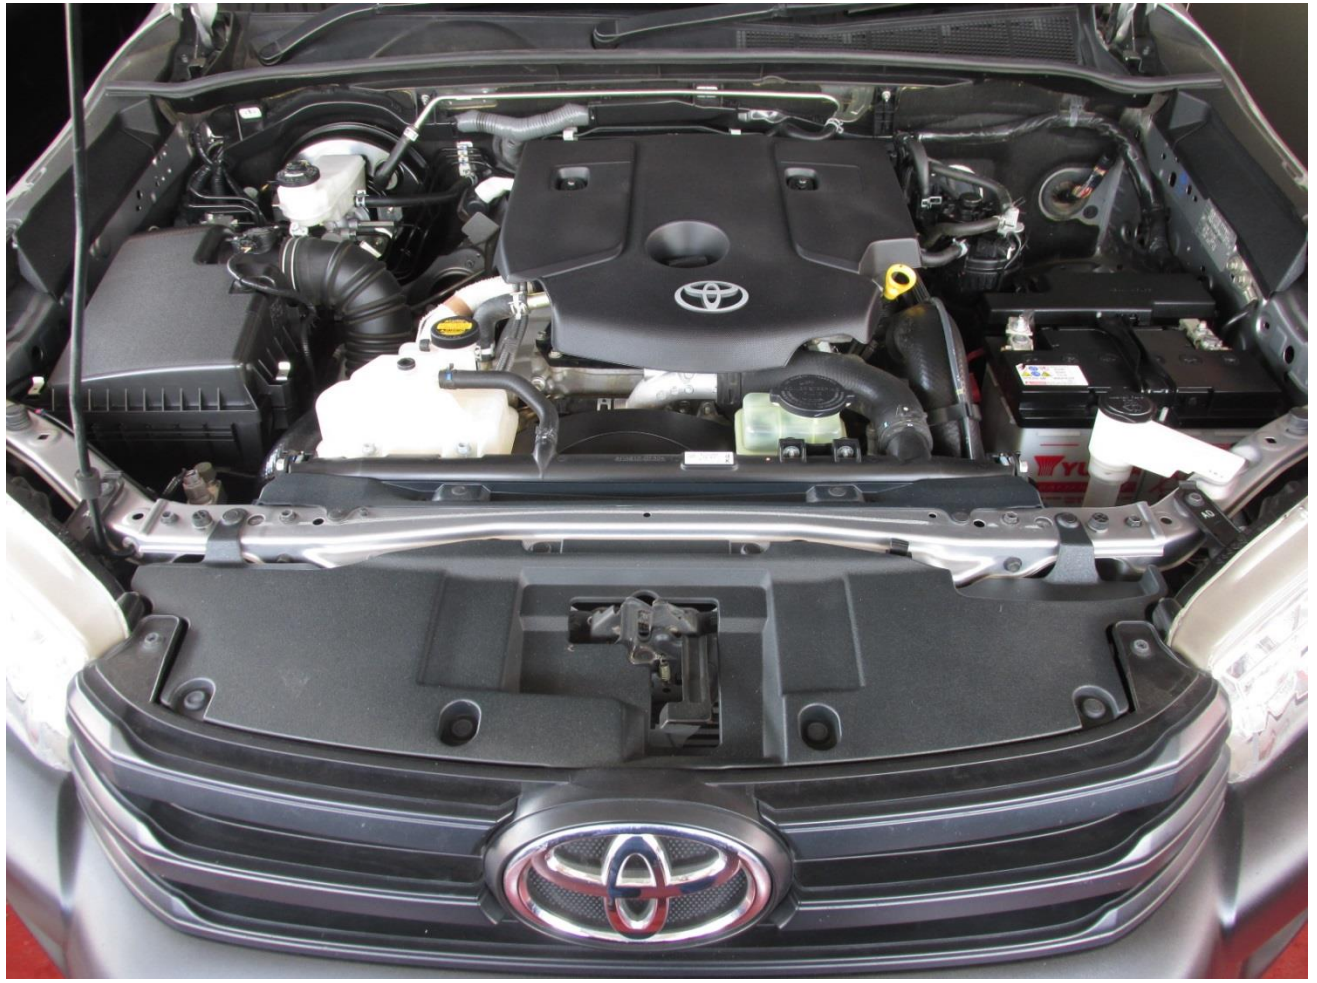
ภาพห้องเครื่อง - Engine Bay Visual Details

Battery Test																																							
Voltage	12.10 V																																						
Rating	490 CCA																																						
Current	358 CCA																																						
Internal resistance	7.57 mΩ																																						
State of Charge	30 %																																						
State of Health	52 %																																						
Status	Caution																																						
Test Date	12.2.61																																						
Charging System Test at 2000 rpm																																							
Voltage	13.75 V																																						
Status	Normal																																						
Start System Test																																							
Start Voltage	8.39 V																																						
Status	Normal																																						
Max. Load Test at 2000 rpm

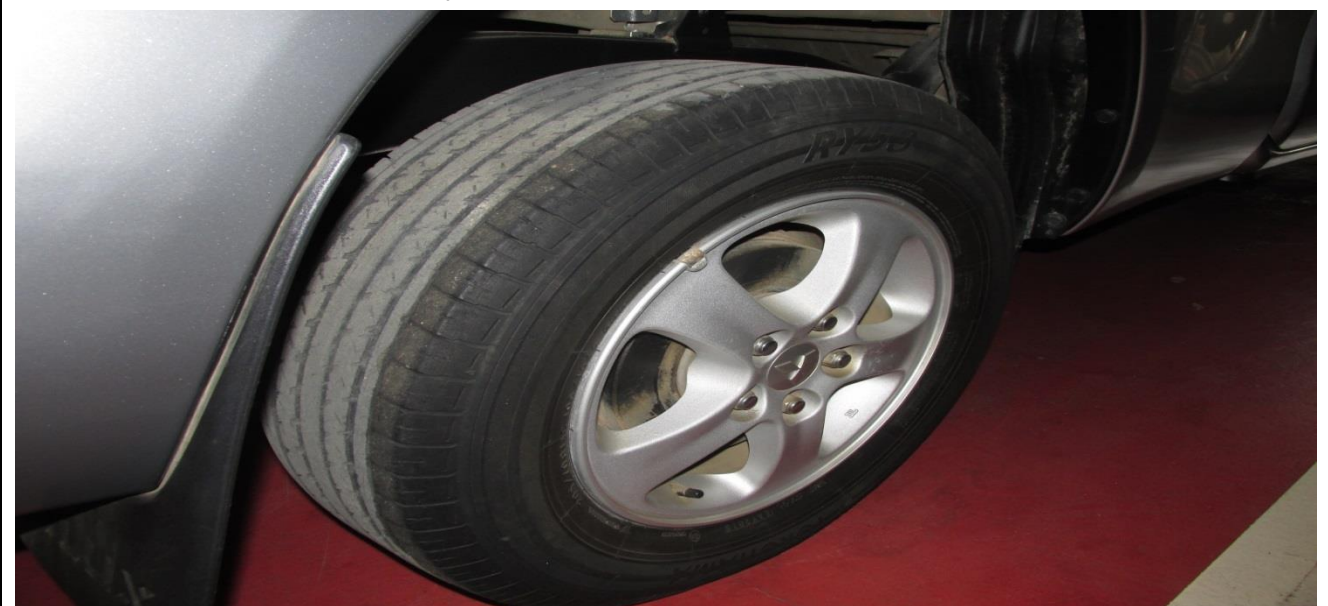
ภาพโดยรวมของยาง ล้อ และ เบรค - Tyres, Wheels & Brakes Visual Details:

สภาพยางรถยนต์, เดือน/ปี ผลิต Tyres Appearance, Year	ปียางผลิต 2815 ยางสภาพดี
 	สภาพล้อรถ Wheel Rims Appearance	สภาพดีตามอายุการใช้งาน
 	ยางอะไหล่ และล้อ Spare Tyre & Rim	มีประจำรถ
 	ก้ามเบรค และท่อน้ำมัน Brake Hose Callipers & Pipes	สภาพปกติไม่พบการรั่วซึม
 	ผ้าเบรค (หน้า/หลัง) Brake Pads (Front/Rear)	สภาพดีตามอายุการใช้งาน
 	จานเบรค Brake Discs (Front/Rear)	ควรเจียจานเบรคครั้งต่อไปที่เปลี่ยนผ้าเบรค
 	ดรัมเบรคล้อหลัง Brakes and Drums any No Leakage	สภาพดีตามอายุการใช้งาน
 	การทำงานของเบรคมือ Park Brake function	ระยะเวลาการทำงานปกติ
 	คำแนะนำอื่นๆ Other	N/A
