# Vehicle Inspection Report

## สรุปผลการตรวจสอบ (Inspection Summary)

ยี่ห้อ/รุ่น (Brand/Model): TOYOTA HILUX VIGO CHAMP 4DR	วันที่ตรวจสอบรถยนต์(Date of Inspection): 23-07-61
หมายเลขตัวถัง (VIN): MR0ER39G007802957	เลขคำขอบริการ (Job No.) : I018/027-063
หมายเลขเครื่องยนต์ (Engine No.): 2KD A229370	Vehicle Picture:  
ปีที่ผลิต (Build Date): 2013	
สีรถ(Color): ขาว	
ระยะทางการใช้งาน (Mileage): 80,408 ก.ม.	
หมายเลขทะเบียน (No. Plate): 2กพ 2978	
วันครบกำหนดชำระภาษี (Registration Expiry): 2 ต.ค 61	
ชื่อลูกค้า Customer Name: BB SMART CAR 3	
ที่อยู่ (Address): กาญจนภิเษก	
โทรศัพท์(Tel):	
สถานที่ตรวจสอบรถ (Inspection Place): BB SMART CAR 3

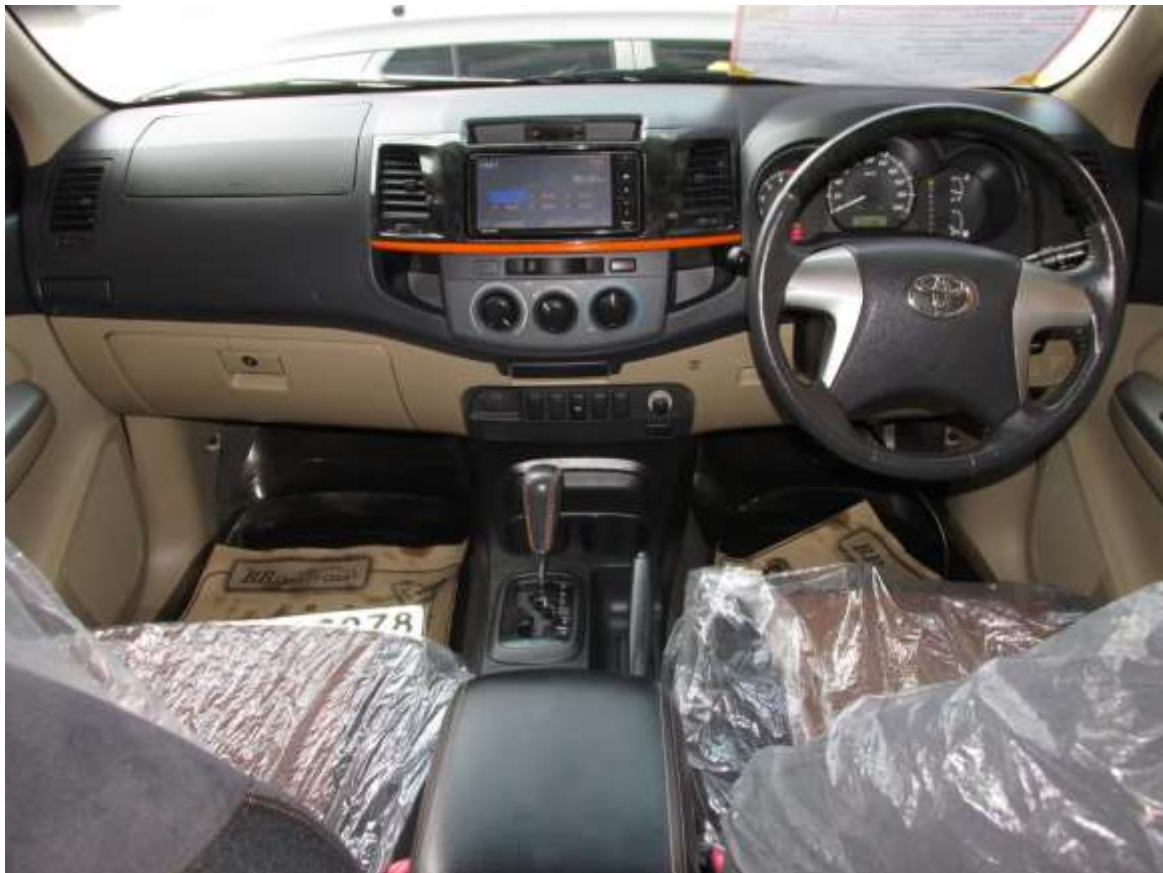
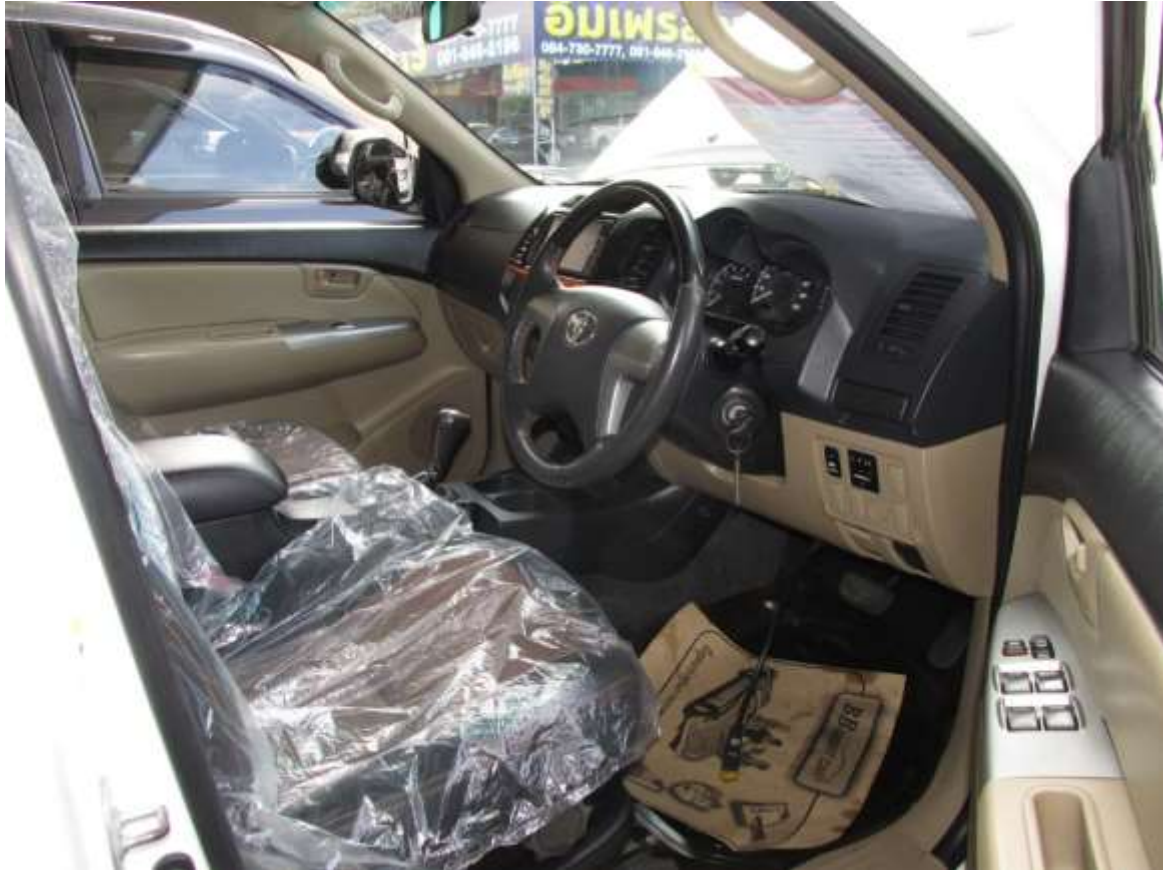
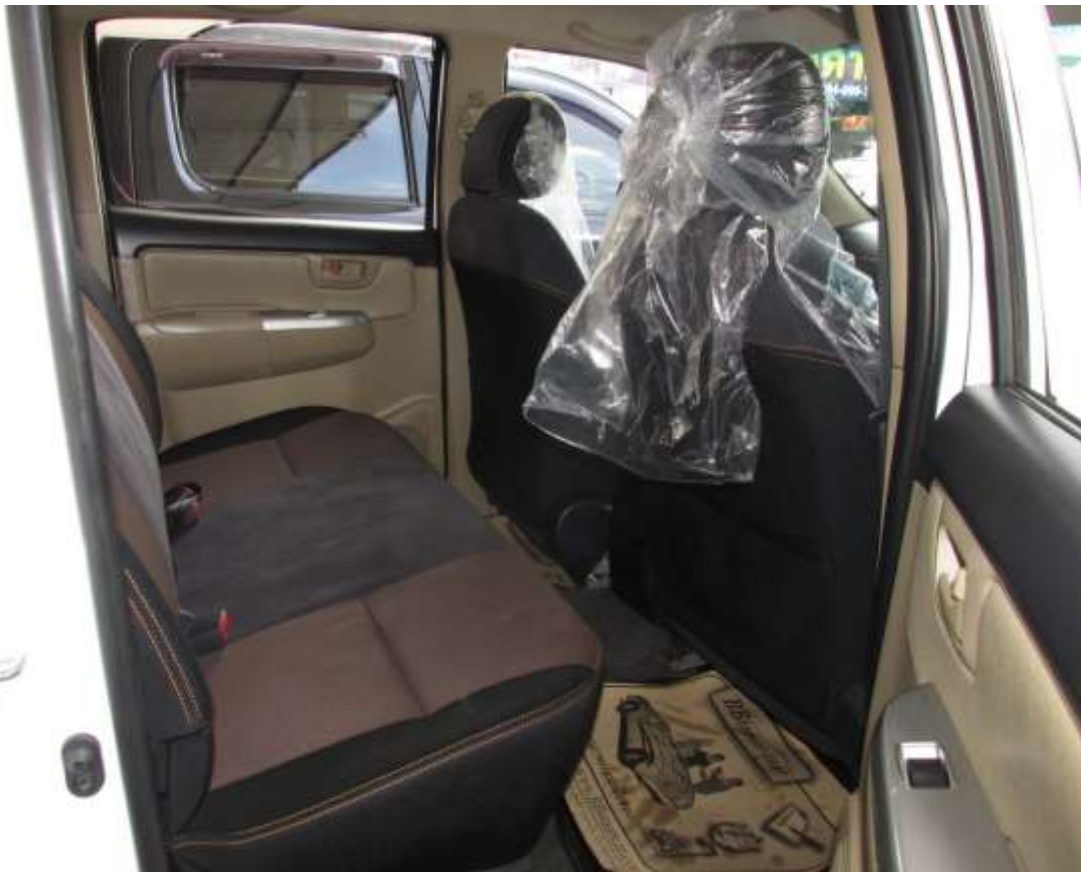
### ภาพภายในด้านหน้า หลัง และ จุดบกพร่อง - Interior Visual Details (Front, Rear and/or Defect):

ที่นั่ง สภาพ Seat Appearance	สภาพตามอายุการใช้งาน

แผงคอนโซล Other Trims	สภาพตามอายุการใช้งาน

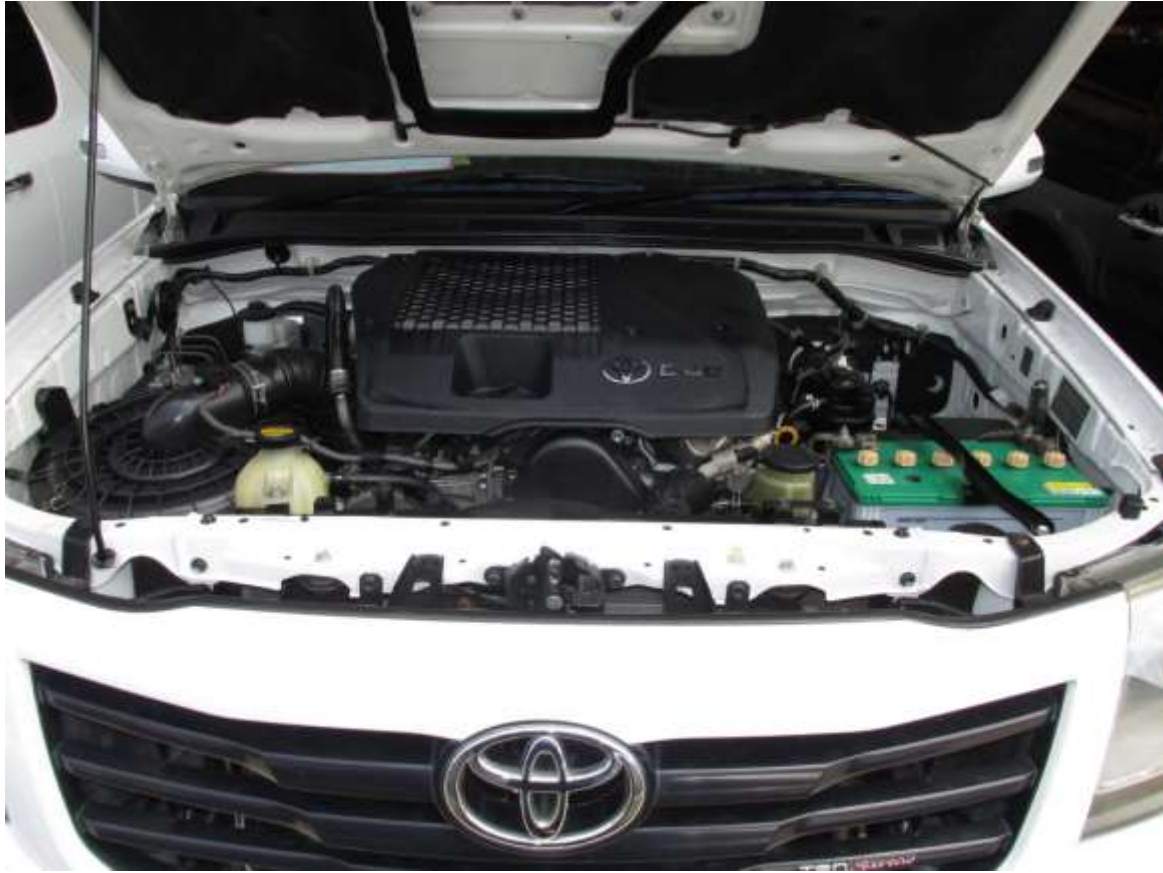
ภาพห้องเครื่อง - Engine Bay Visual Details:

Battery Test																																							
Voltage	12.18 V																																						
Rating	630 CCA																																						
Current	342 CCA																																						
Internal resistance	7.91 mΩ																																						
State of Charge	38 %																																						
State of Health	32 %																																						
Status	Replace																																						
Test Date	23.07.61																																						
Charging System Test at 2000 rpm																																							
Voltage	13.66 V																																						
Status	Normal																																						
Start System Test																																							
Start Voltage	6.70 V																																						
Status	Too low																																						
Max. Load Test at 2000 rpm

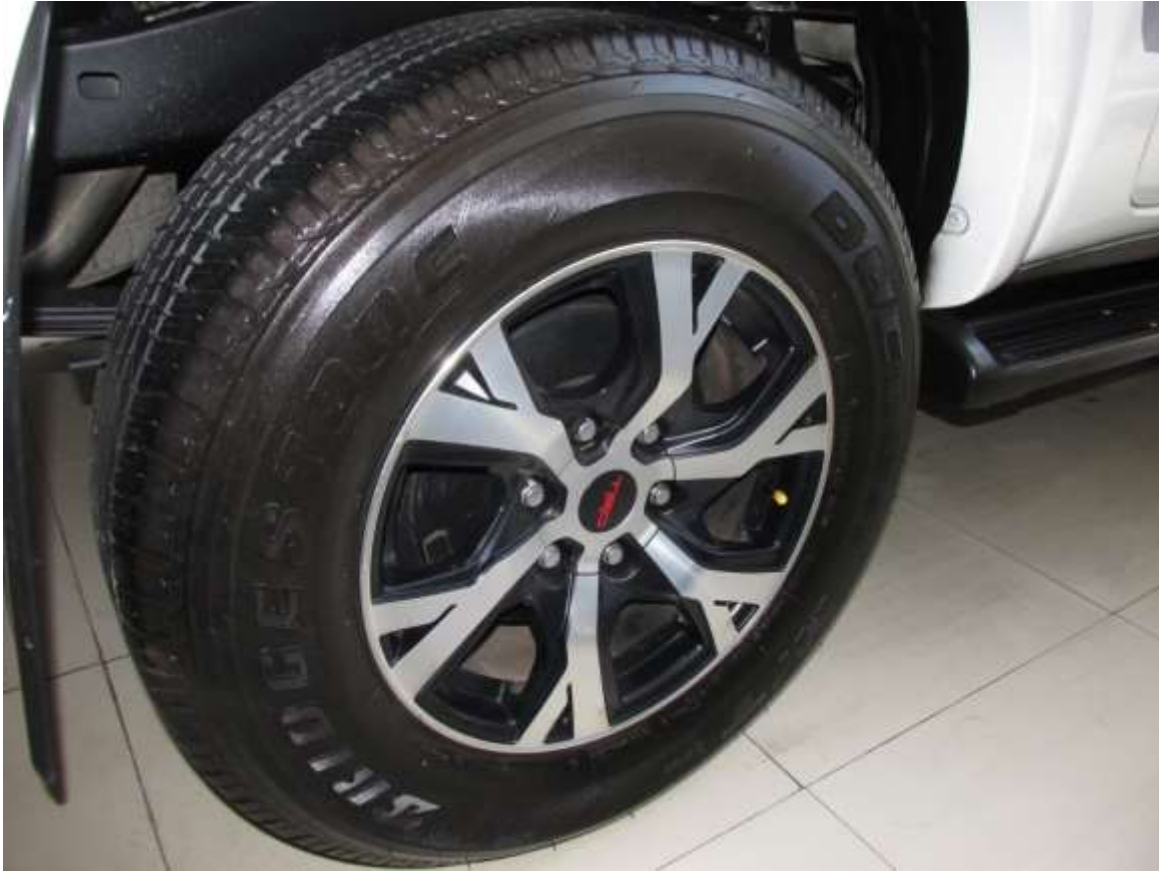
ภาพโดยรวมของยาง ล้อ และ เบรค - Tyres, Wheels & Brakes Visual Details:

สภาพยางรถยนต์, สปีดาร์/ปี ผลิต Tyres Appearance, Year	4716

ผ้าดิสเบรค (หน้า/หลัง) Brake Pads (Front/Rear)	สภาพตามอายุการใช้งาน

จานดิสเบรค Brake Discs (Front/Rear)	ควรเจียจานเบรคครั้งต่อไปที่เปลี่ยนผ้าเบรค

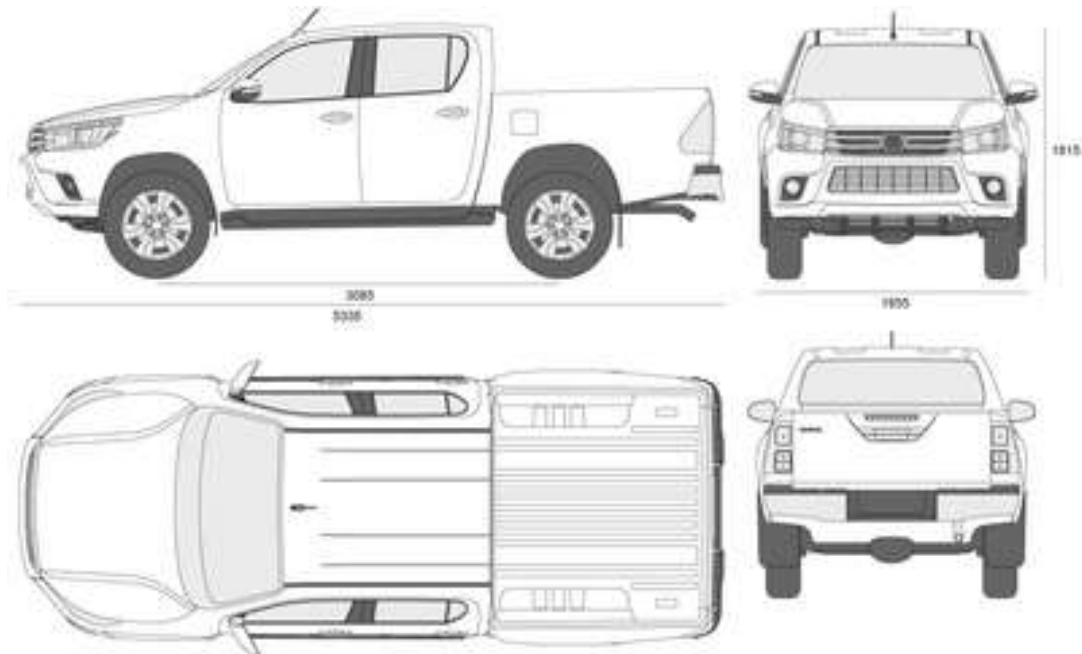
ความหนาสีรอบรถกระบะ (ตอนเดียว, แค็บ และ 4 ประตู) - Paint Thickness on Pickup (Single Cab, Extend Cab and Double Cab):

ชิ้นส่วนยานยนต์ (Car Part)	ความหนาสี Paint Thickness (µm)			
	P1	P2	P3	Average
Front Wing (RH)	126	130	127	128
Front Wing (LH)	106	129	120	118
Front Door (RH)	126	156	155	146
Front Door (LH)	224	120	202	182
Rear Door (RH)	119	115	111	115
Rear Door (LH)	151	161	155	156
Extra Cab (RH)				
Extra Cab (LH)

ชิ้นส่วนยานยนต์ (Car Part)	ความหนาสี Paint Thickness (µm)			
	P1	P2	P3	Average
Bonnet	151	117	120	129
Roof	118	109	107	111
Boot/Tail Gate	174	176	185	178
Tray (RH)	125	137	130	131
Tray (LH)	161	131	128	140
Front Bumper				
Rear Bumper
