I024/0079-2

Isuzu D-Max 1.9 CAB-4 S

Feb 16, 2024

Vehicle Inspection Report สรุปผลการตรวจสภาพรถ (Inspection Summary)

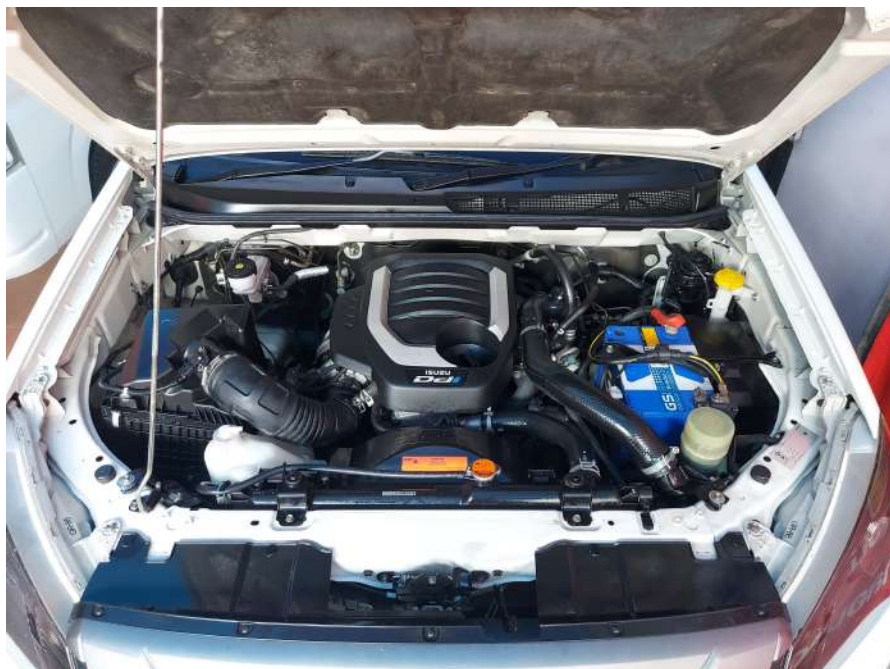
ภาพห้องเครื่อง

Voltage	12.71	V
Rating	550	CCA
Current	359	CCA
Internal resistance	7.78	mΩ
State of Charge	91	%
State of Health	42	%
Status	REPLACE

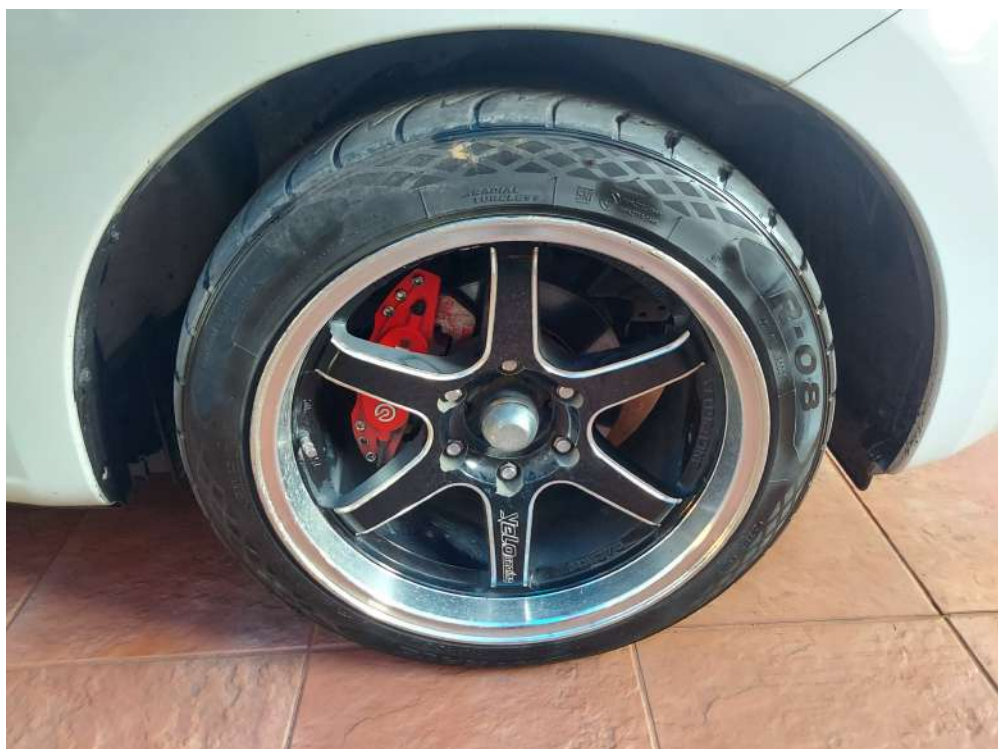
ขอบยาง ล้อ

35/22
