# Vehicle Inspection Report

## สรุปผลการตรวจสอบ (Inspection Summary)

ยี่ห้อ/รุ่น (Brand/Model): MG ZS	วันที่ตรวจสอบรถยนต์ (Date of Inspection): 08-01-64
หมายเลขตัวถัง (VIN): MMLW74E66JG019936	เลขคำขอบริการ (Job No.): I020/0036-30
หมายเลขเครื่องยนต์ (Engine No.): 15S4C1KTJ5290039	Vehicle Picture:  
ปีที่ผลิต (Build Date): 2018	
สีรถ (Color): แดง	
ระยะการใช้งาน(Mileage): 20,810 กม.	
หมายเลขทะเบียน (No. Plate): 7กภ 2405 กทม.	
วันครบกำหนดชำระภาษี (Registration Expiry): 04 ก.ค.64	
ชื่อลูกค้า (Customer Name): สิทธิ ออโต้ (SIT AUTO)	
ที่อยู่(Address): ถ.กาญจนาภิเษก	
โทรศัพท์ (Tel): 088-309-6622	
สถานที่ตรวจสอบรถ (Inspection Place): สิทธิ ออโต้ (SIT AUTO)

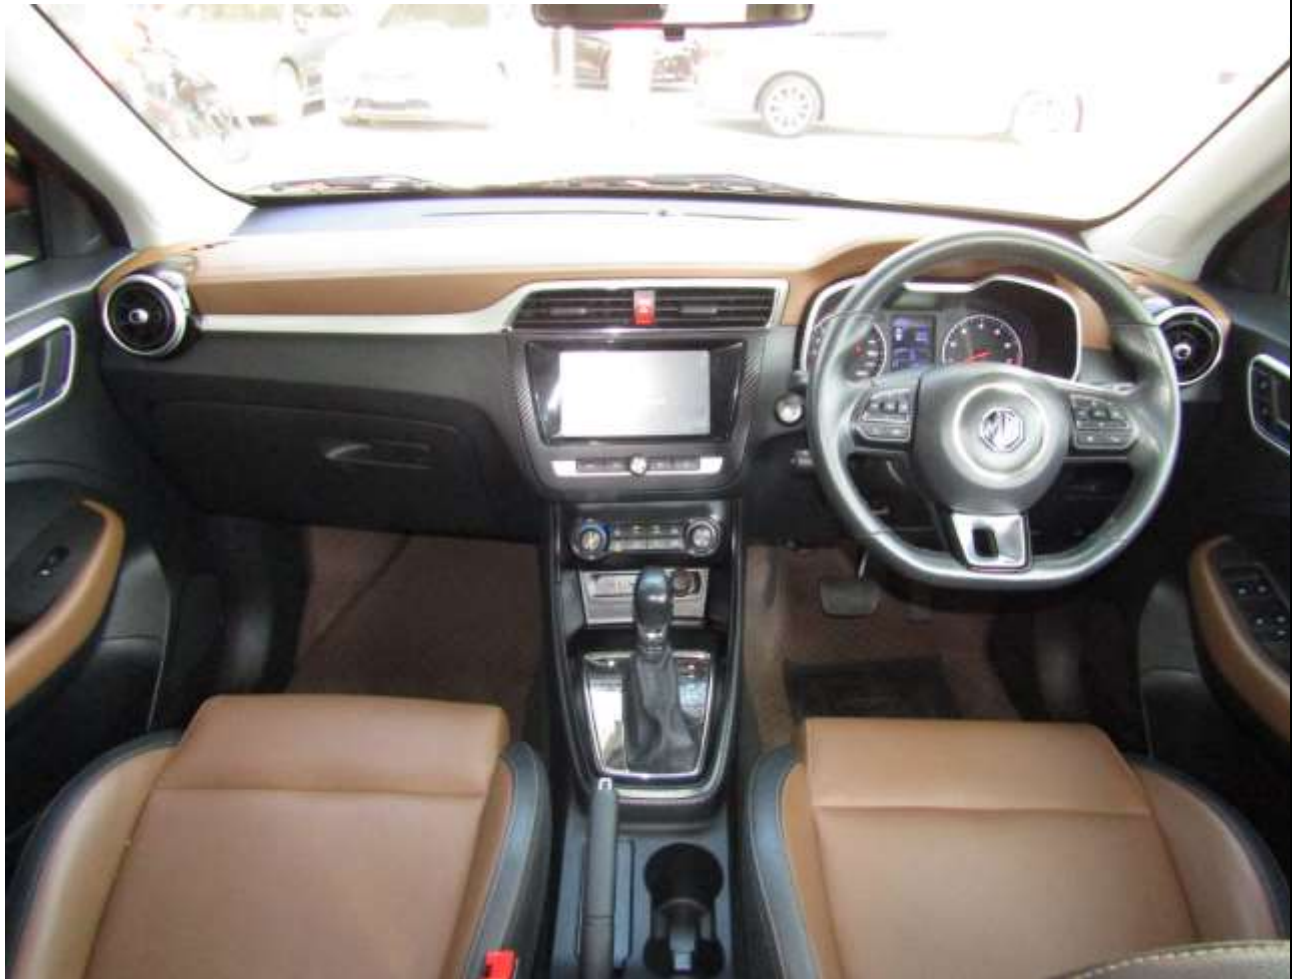
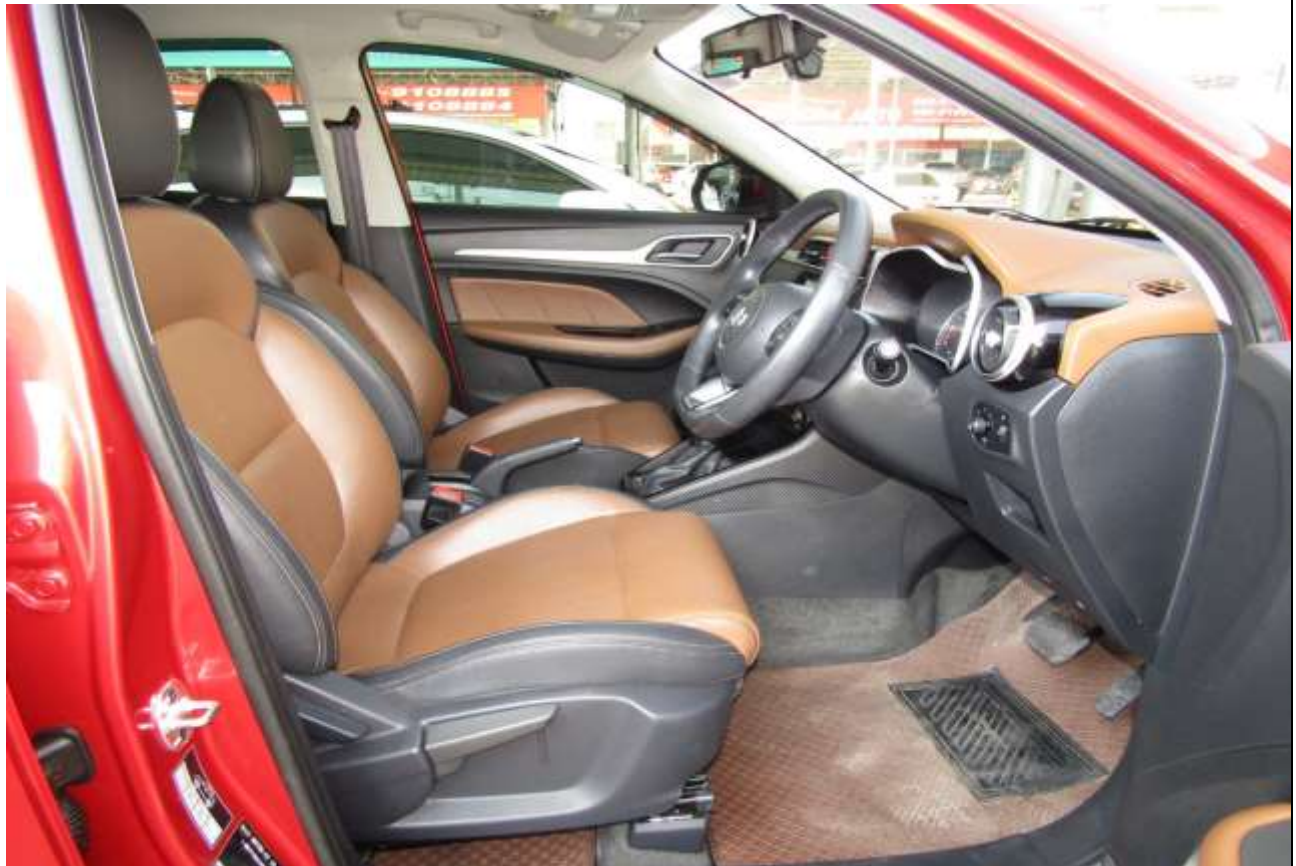
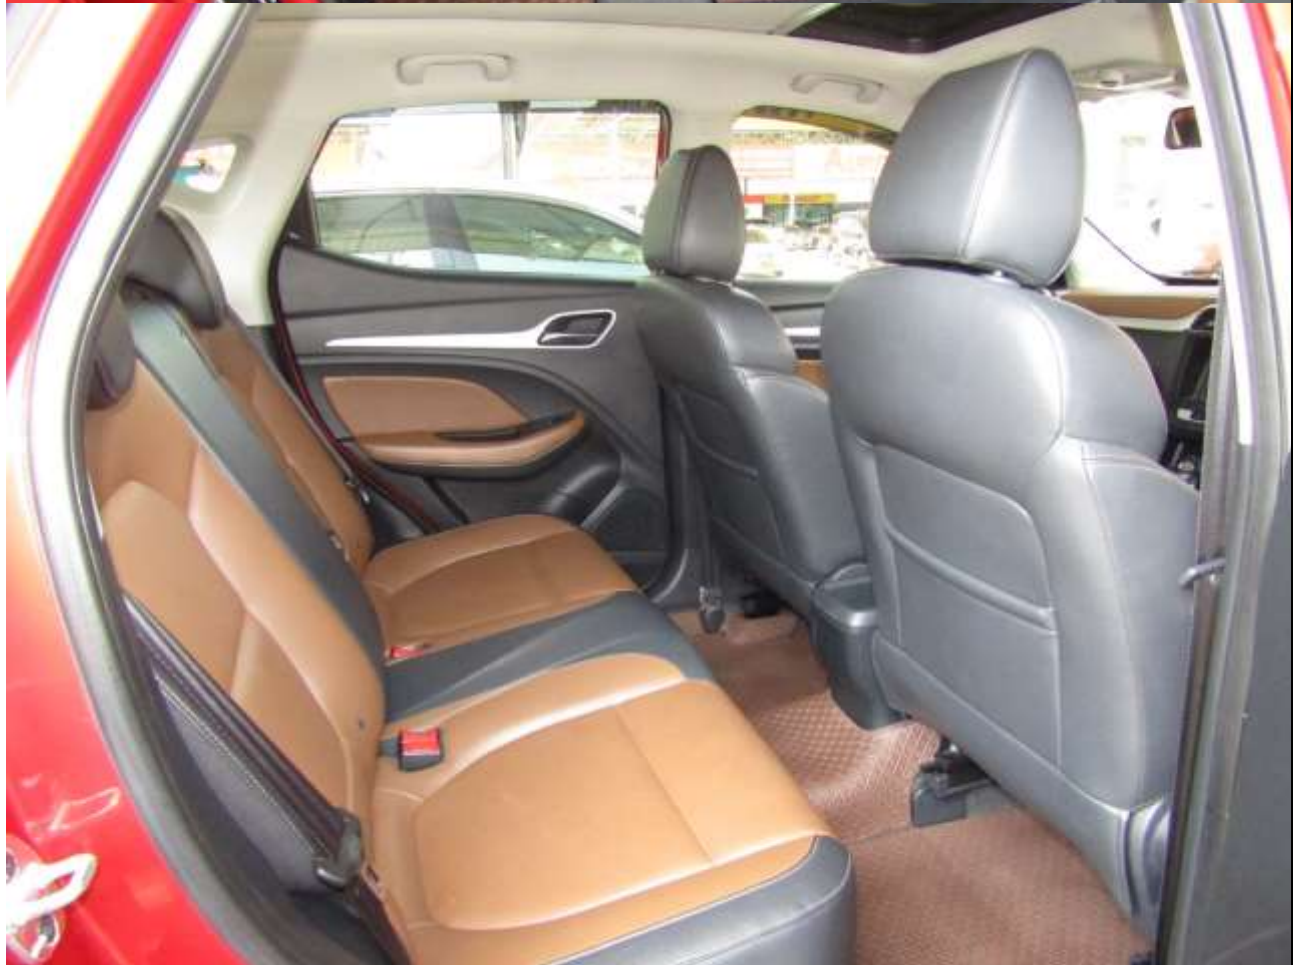
### ภาพภายในด้านหน้า หลัง และ จุดบกพร่อง - Interior Visual Details (Front, Rear and/or Defect):

ที่นั่ง สภาพ Seat Appearance	สภาพดีตามอายุการใช้งาน

การทำงาน การปรับ และการล็อกเบาะ Seat Adjust functional	ทำงานได้ดี

สภาพรางได้เบาะ Seat slide adjust rail	สภาพดีตามอายุการใช้งาน

เข็มขัดนิรภัย Seat Belts	สภาพดีตามอายุการใช้งาน

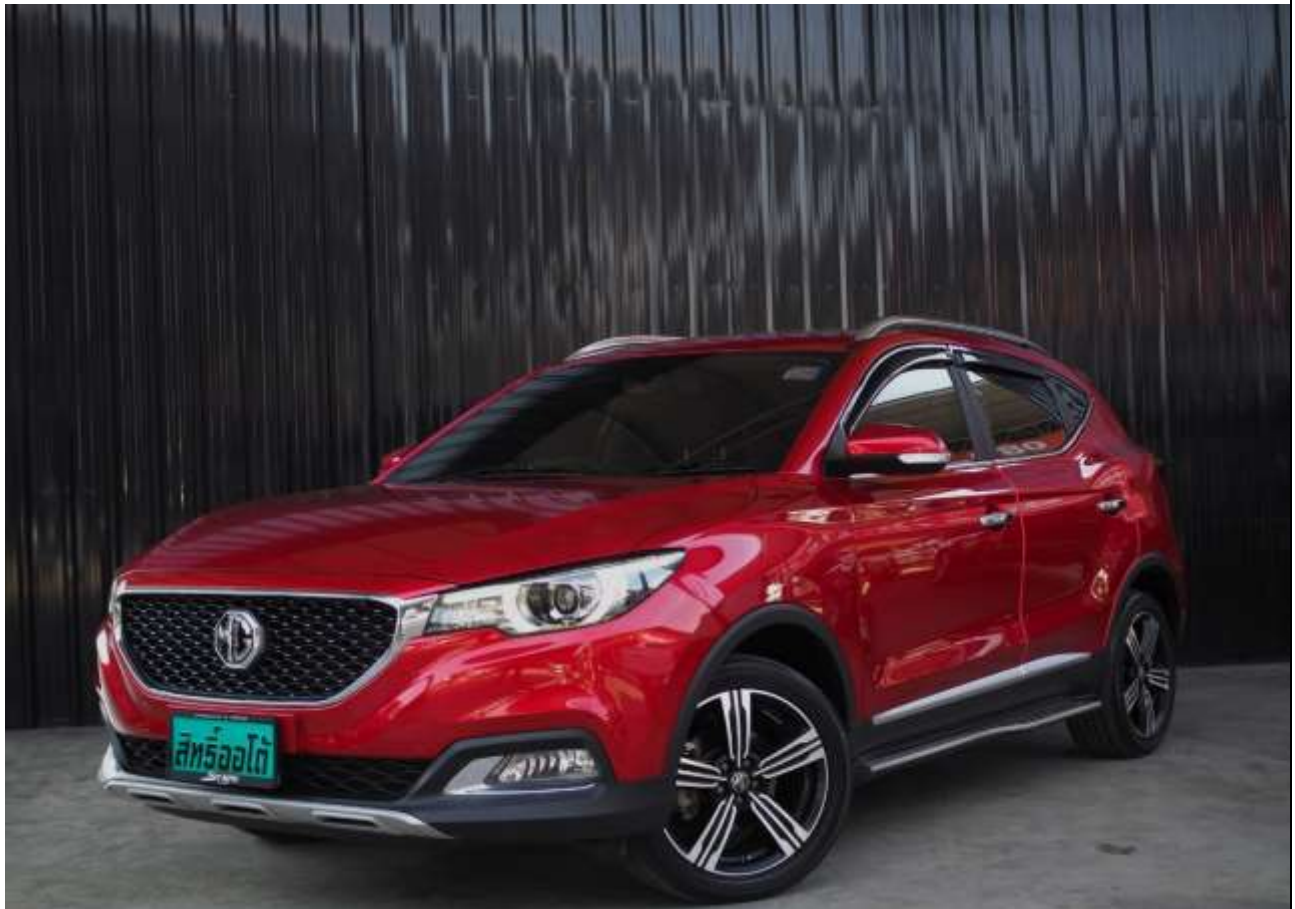
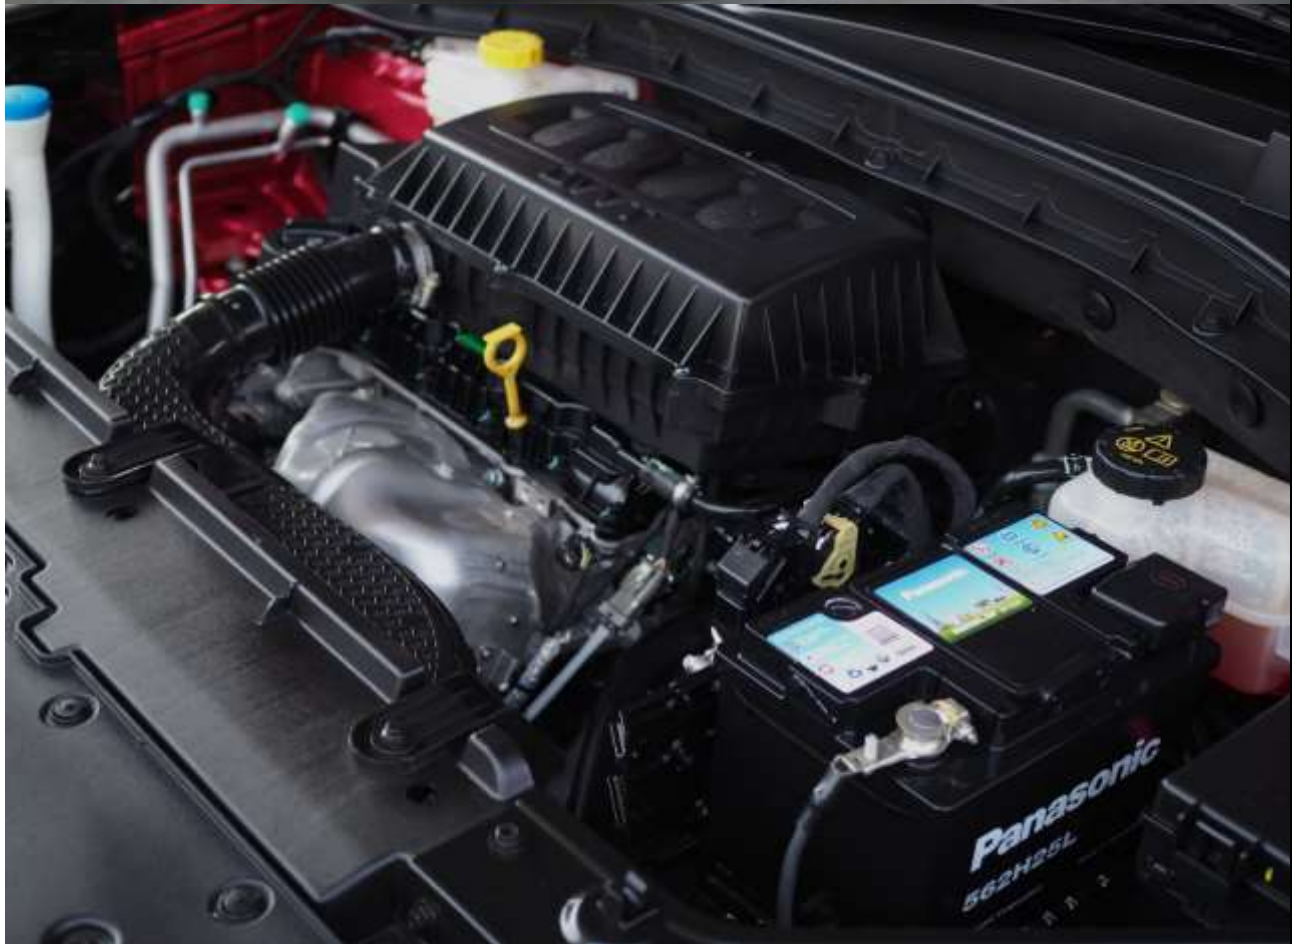
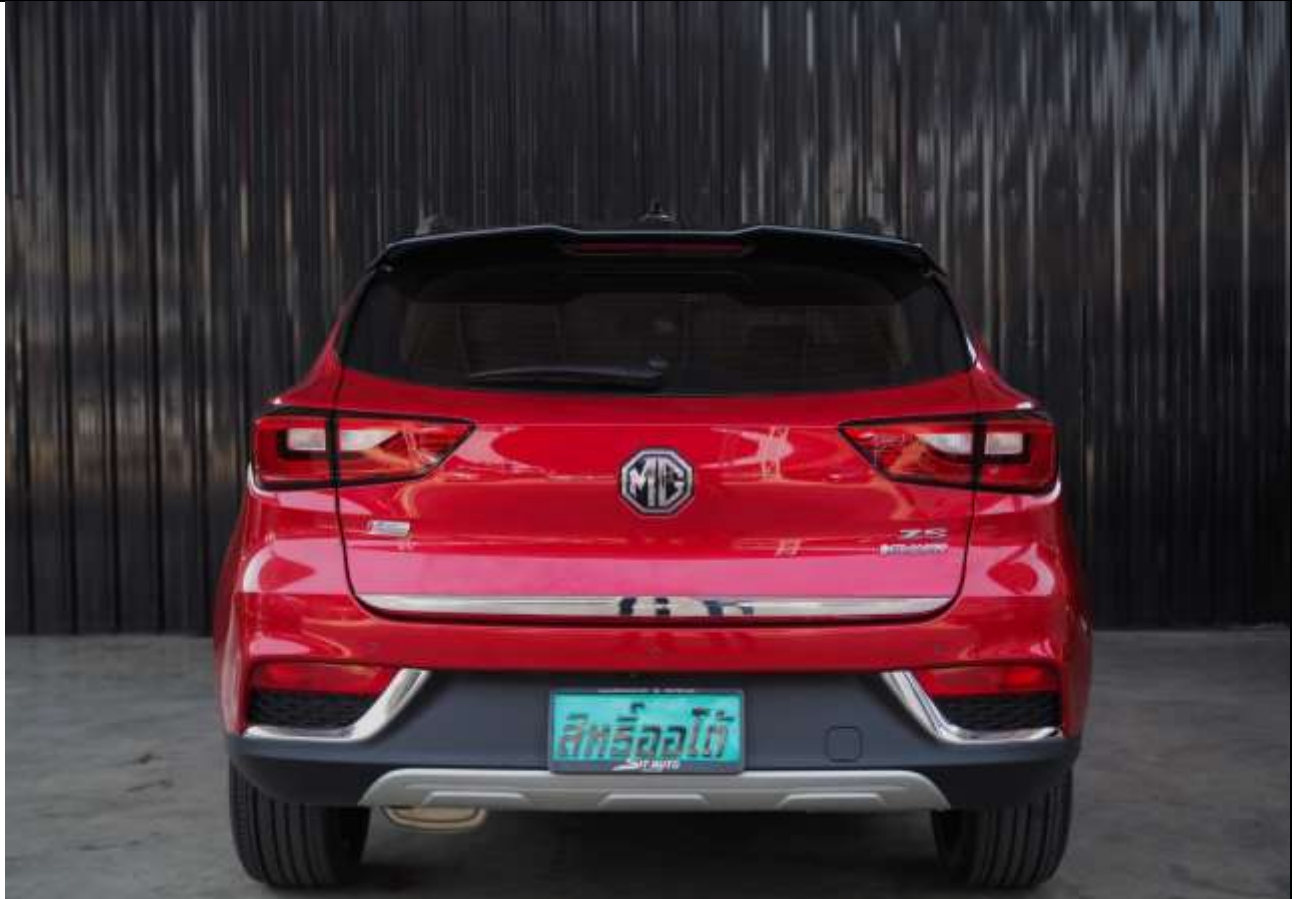
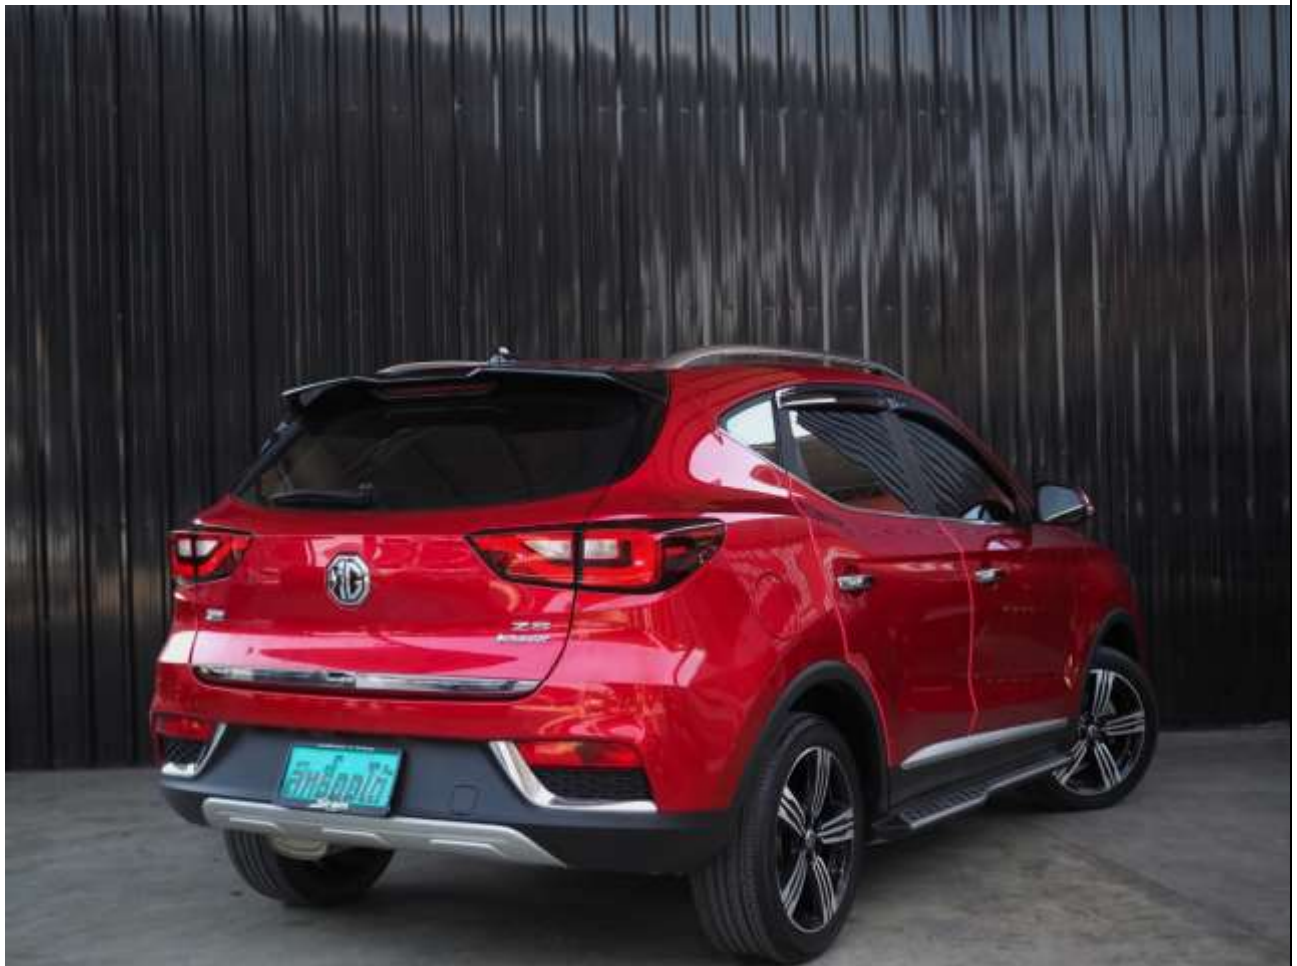
ภาพภายนอก - Exterior Visual Details:

กันชนหน้า Front Bumper	สภาพดี
 	คาน รับกันชนหน้า (ขวา) Front Side Member (Right) Appearance	สภาพดี
 	คาน รับกันชนหน้า (ซ้าย) Front Side Member (Left) Appearance	สภาพดี
 	ฝากระโปรงหน้ารถ Bonnet	สภาพดี
 	กระจกบังลมหน้า Windshield	สภาพดี
 	หลังคา Roof	สภาพดี
 	สภาพ และการทำงาน หลังคาชั้นรูป หลังคาเปิดประทุน Sunroof/Convertible functional and appearance	สภาพดี
 	ประตูหน้าขวา Front Right Door	สภาพดี
 	ประตูหลังขวา Rear Right Door	สภาพดี
 	บันไดขายน้าด้านขวา Right Rocker Panel	สภาพดี
 	ประตูหน้าซ้าย Front Left Door	สภาพดี
 	ประตูหลังซ้าย Rear Left Door	สภาพดี
 	บันไดขายน้าด้านซ้าย Left Rocker Panel	สภาพดี
 	ประตูท้าย,ฝากระโปรงท้าย Rear Tail Gate	สภาพดี

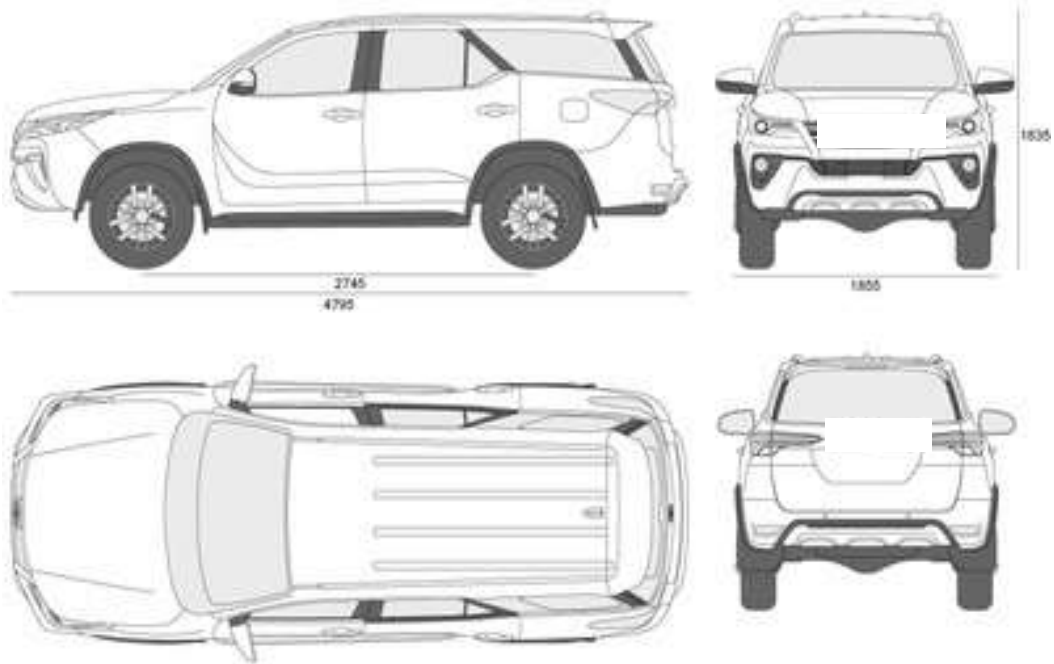
ความหนาสีรถ SUV, MPV - Paint Thickness on SUV, MPV vehicle:

ชิ้นส่วนยานยนต์	ความหนาสี Paint Thickness (µm)			
(Car Part)	P1	P2	P3	Average
Front Wing (RH)	160	158	160	159
Front Wing (LH)	159	162	162	161
Front Door (RH)	164	162	159	162
Front Door (LH)	163	163	160	162
Rear Door (RH)	163	162	160	162
Rear Door (LH)	164	115	151	143

ชิ้นส่วนยานยนต์	ความหนาสี Paint Thickness (µm)			
(Car Part)	P1	P2	P3	Average
Rear Wing (RH)	163	167	169	166
Rear Wing (LH)	167	150	159	159
Front Bumper				
Rear Bumper				
Bonnet	160	158	170	163
Roof	193	181	170	181
Boot/Tail Gate	172	170	178	173
