1021/0010-60

Mercedes-Benz CLA200 1.6 W117 (ปี 14-18...

May 17, 2022

# Vehicle Inspection Report สรุปผลการตรวจสอบสภาพรถ (Inspection Summary)

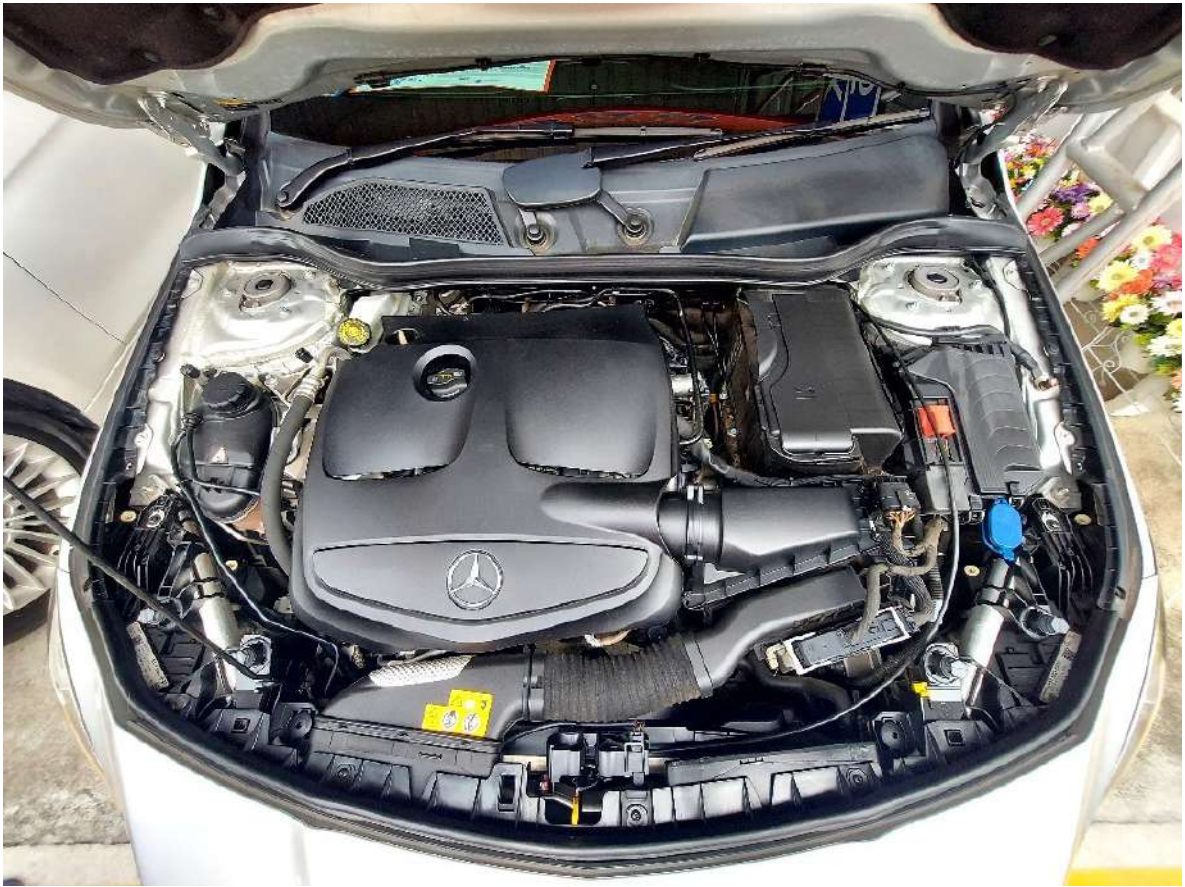
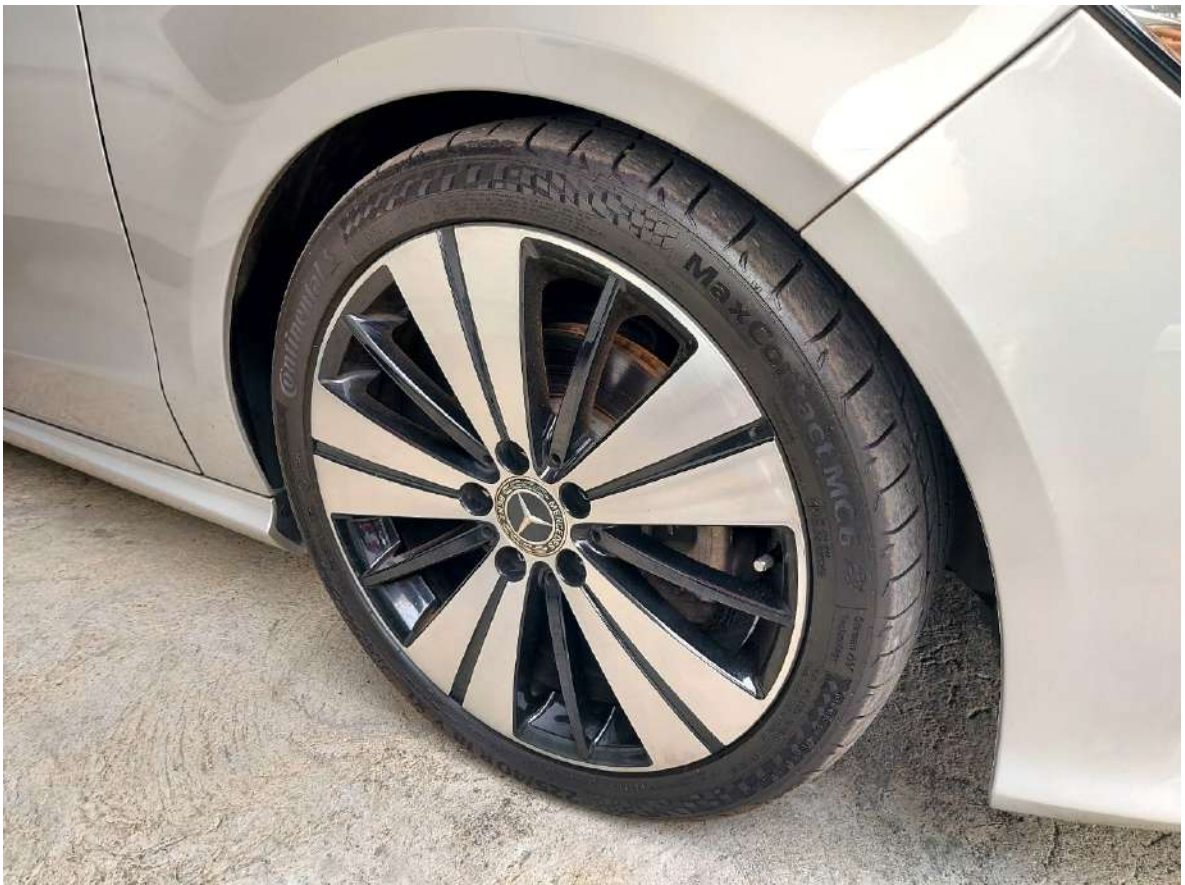
ภาพห้องเครื่อง ขอบยาง ล้อ

Voltage	12.06	V
Rating	700	CCA
Current	492	CCA
Internal resistance	5.69	mΩ
State of Charge	26	%
State of Health	49	%
Status	CAUTION

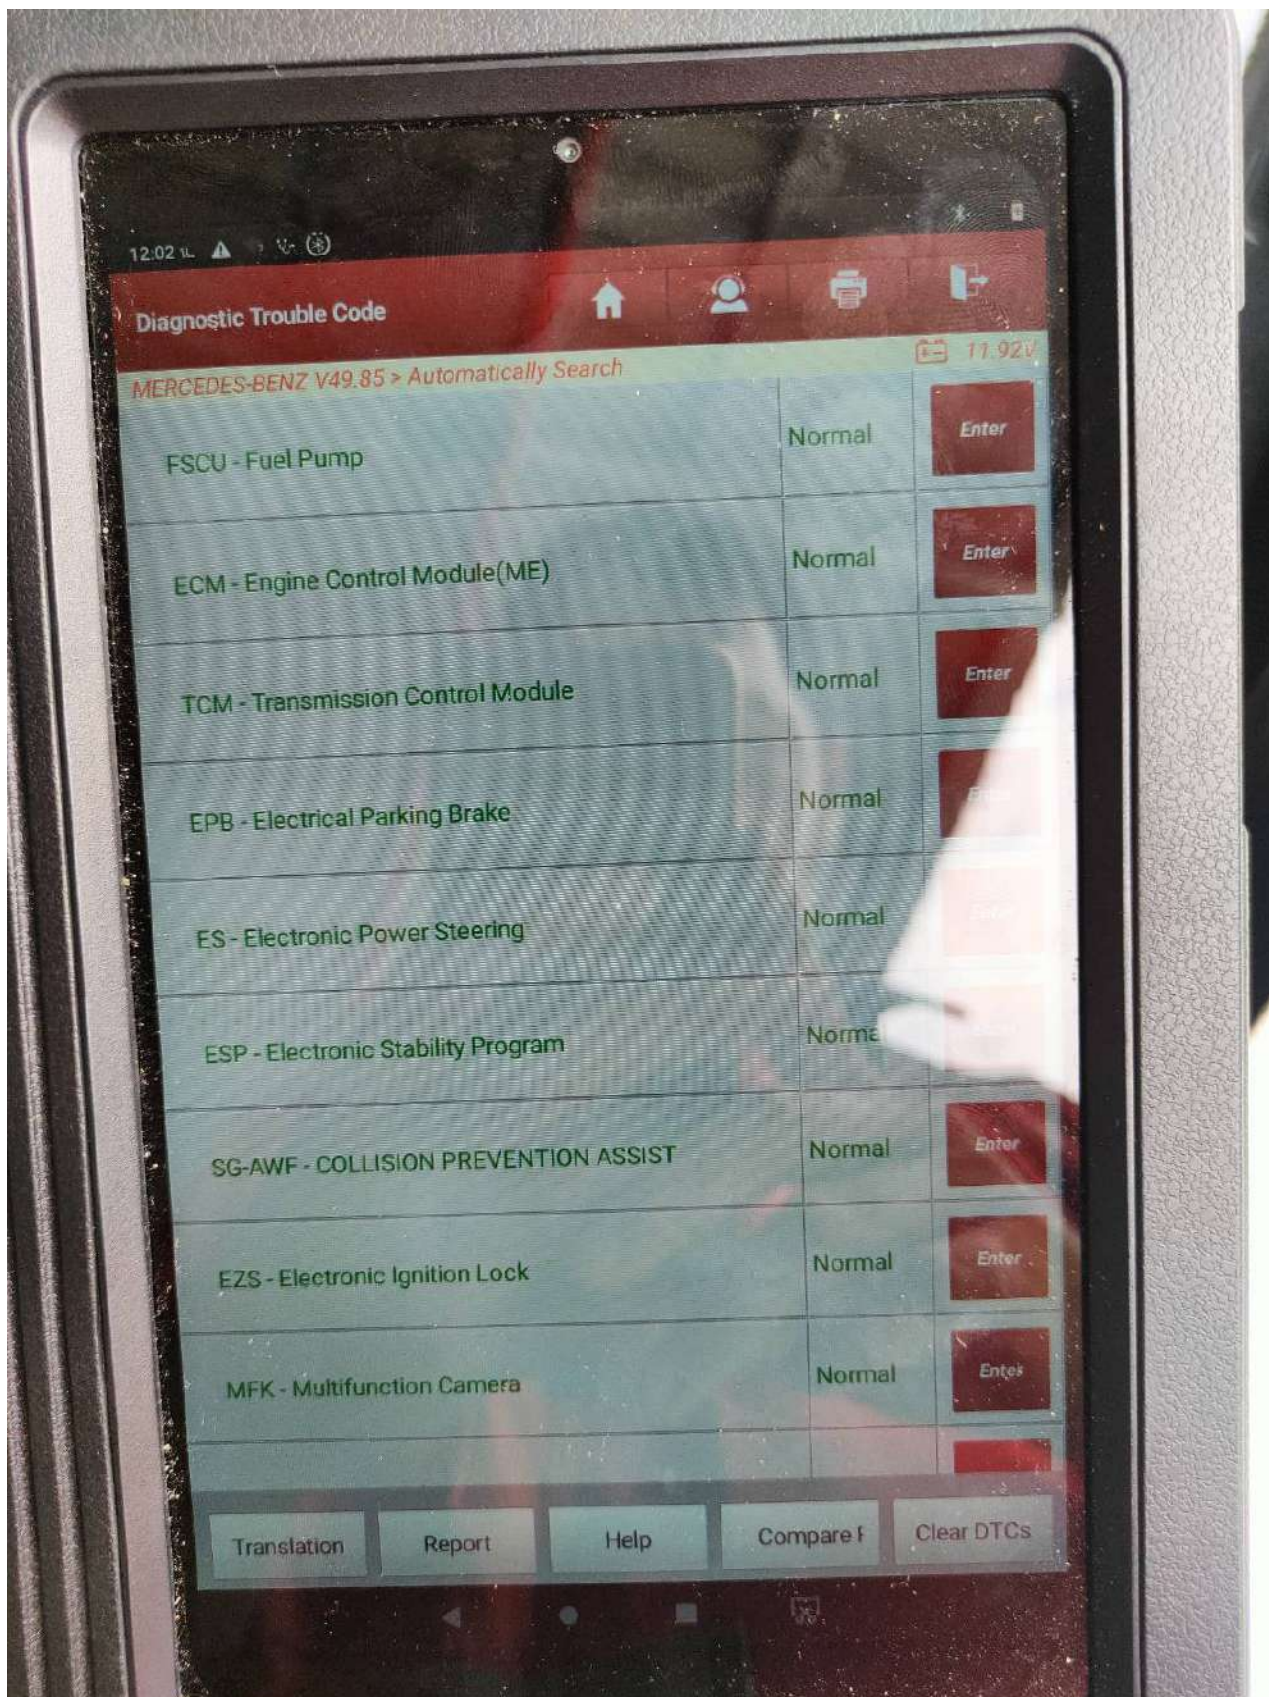
ภาพ OBD

รายการตรวจ 6 รายการ	สถานะ
1.1 ไม่เคยเกิดอุบัติเหตุรุนแรงจนทำให้โครงสร้างรถมีปัญหาความปลอดภัย No Evidence of Major or Hail Damage	ดี (Good)
1.2 ไม่มีการตัดต่อ ตัดแปลง คัชชี และ โครงสร้างรถ No chassis and cab structure modified	ดี (Good)
1.3 ไม่เคยประสบภัยจมน้ำ No Evidence of Flood	ดี (Good)
1.4 ไม่เคยประสบภัยอัคคีภัย No Evidence of Fire	ดี (Good)
1.5 การวินิจฉัยผ่านทาง OBD On-Board Diagnostics (OBD)	ดี (Good)
1.6 สภาพรถโดยรวม Overall Appearance	ดี (Good)
