I023/0347-1

Honda CR-V 2.0 S

9 พ.ย. 2023

Vehicle Inspection Report

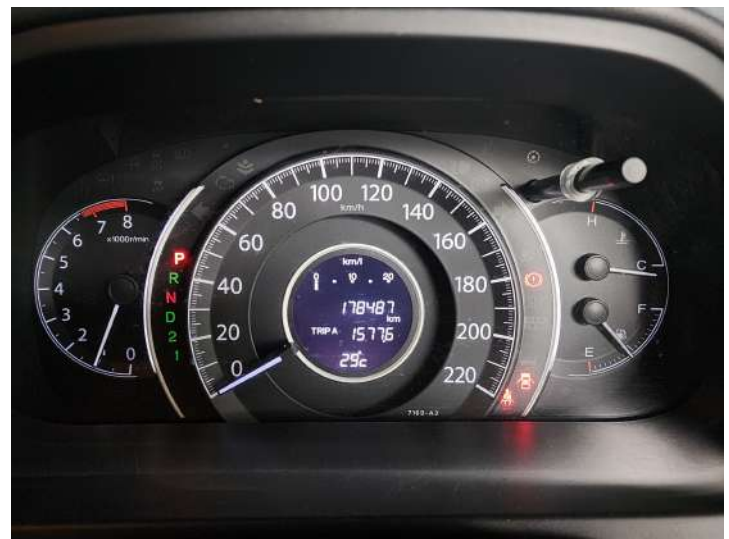
รูปเลขไมล์ (Mileage Picture): ▾

178487

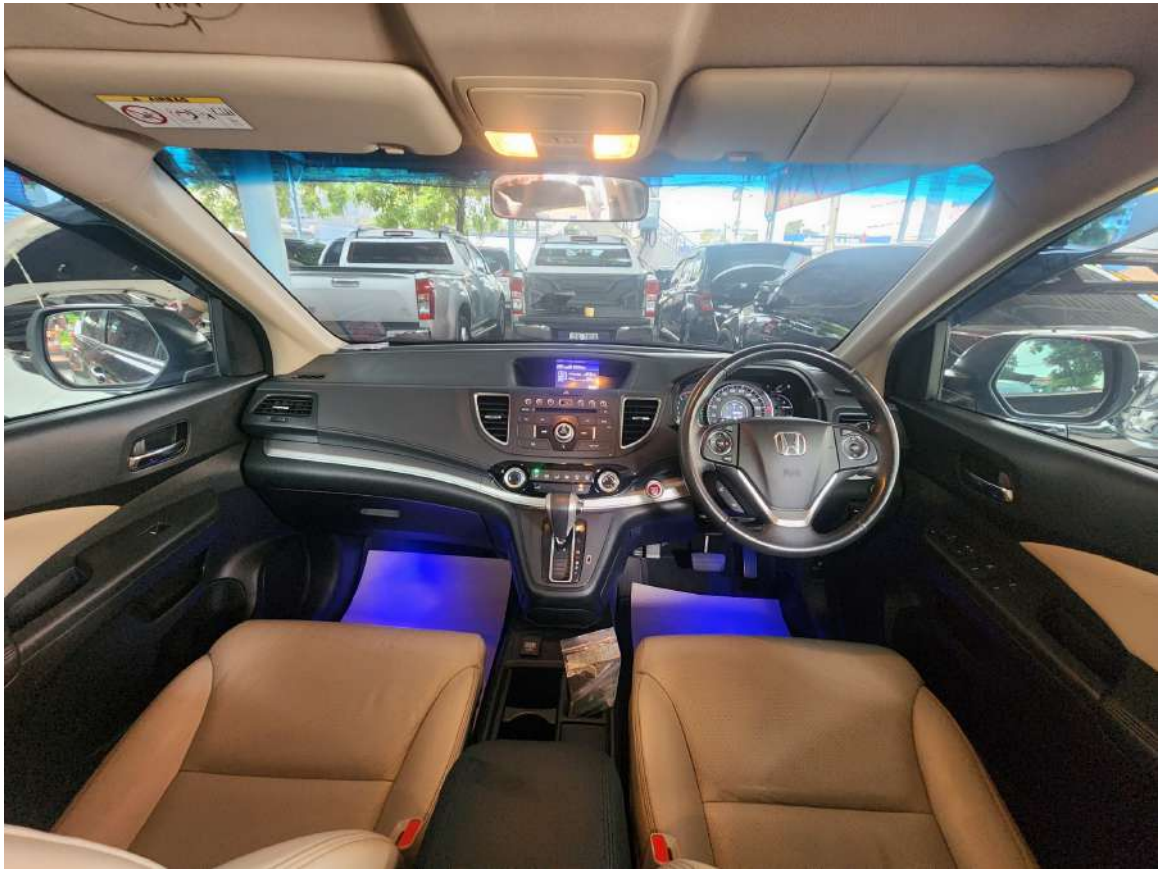
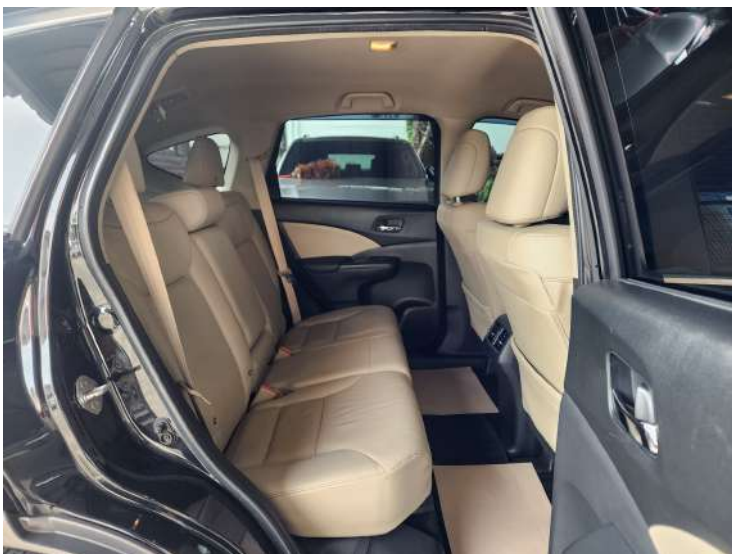
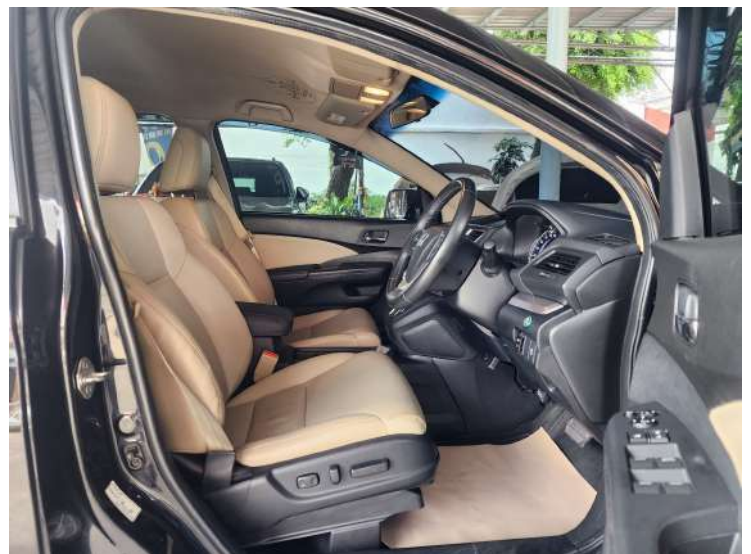
ภาพภายใน

ประเมินสภาพรวม: ผ่าน
อุปกรณ์หลัก/อุปกรณ์เสริมขณะขับที่:
✓ ระบบปรับอากาศ [ผ่าน]
✓ ไฟส่องสว่าง [ผ่าน]
✓ ไฟเลี้ยว/ไฟฉุกเฉิน [ผ่าน]
✓ หน้าปัดและมาตรวัด [ผ่าน]
✓ เข็มชี้ดนิรภัย [ผ่าน]
✓ แตร [ผ่าน]
✓ เครื่องเล่นเพลง [ผ่าน]
✓ ระบบปิดน้ำฝน [ผ่าน]
✓ เบาะนั่งยึดแน่น [ผ่าน]
✓ กระจกไฟฟ้า [ผ่าน]

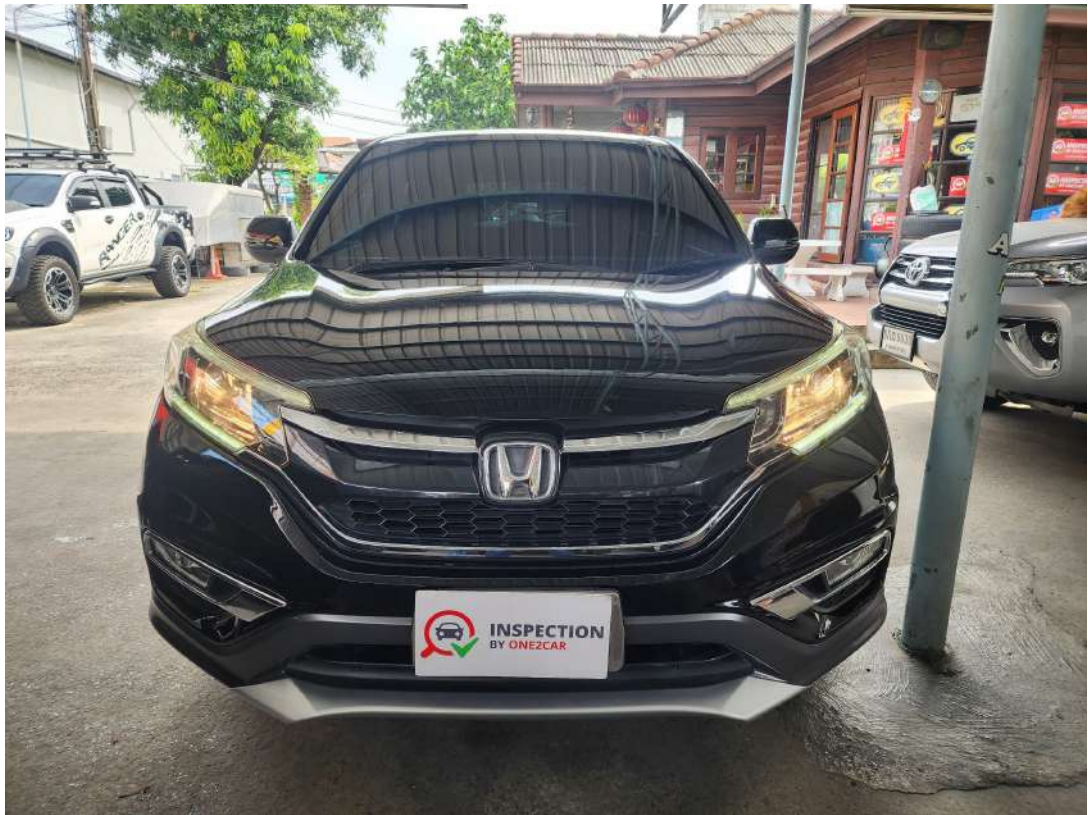
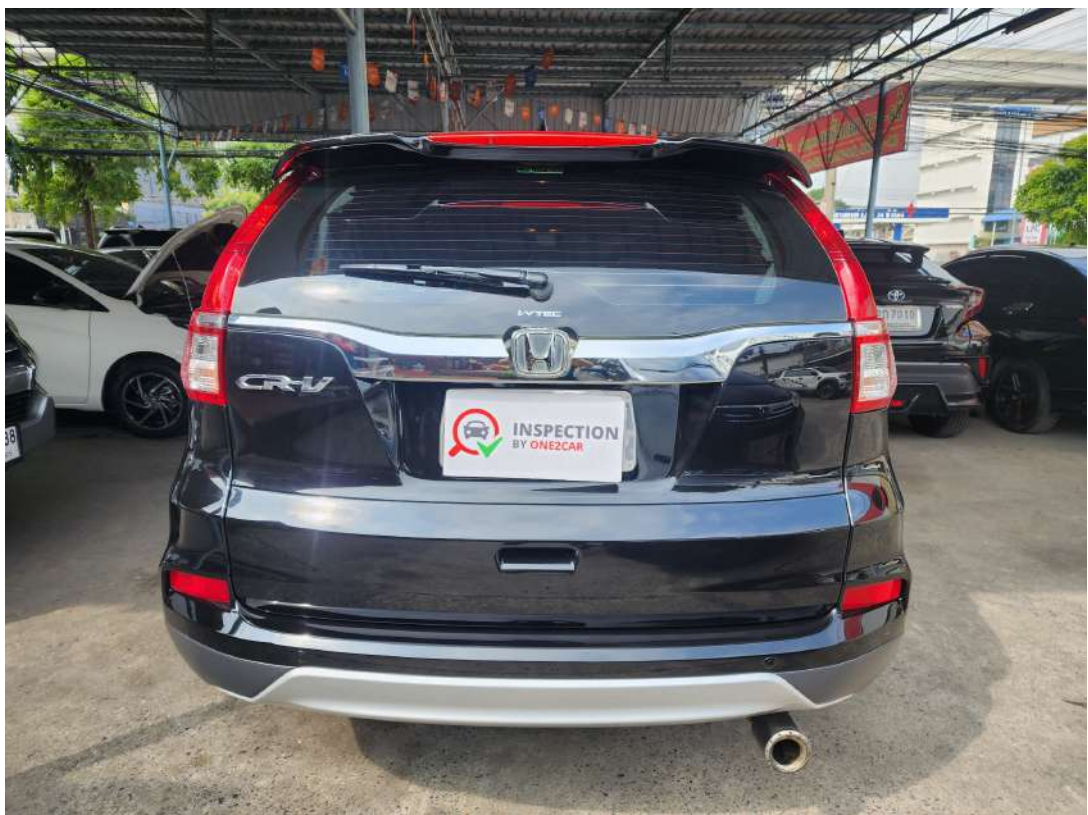
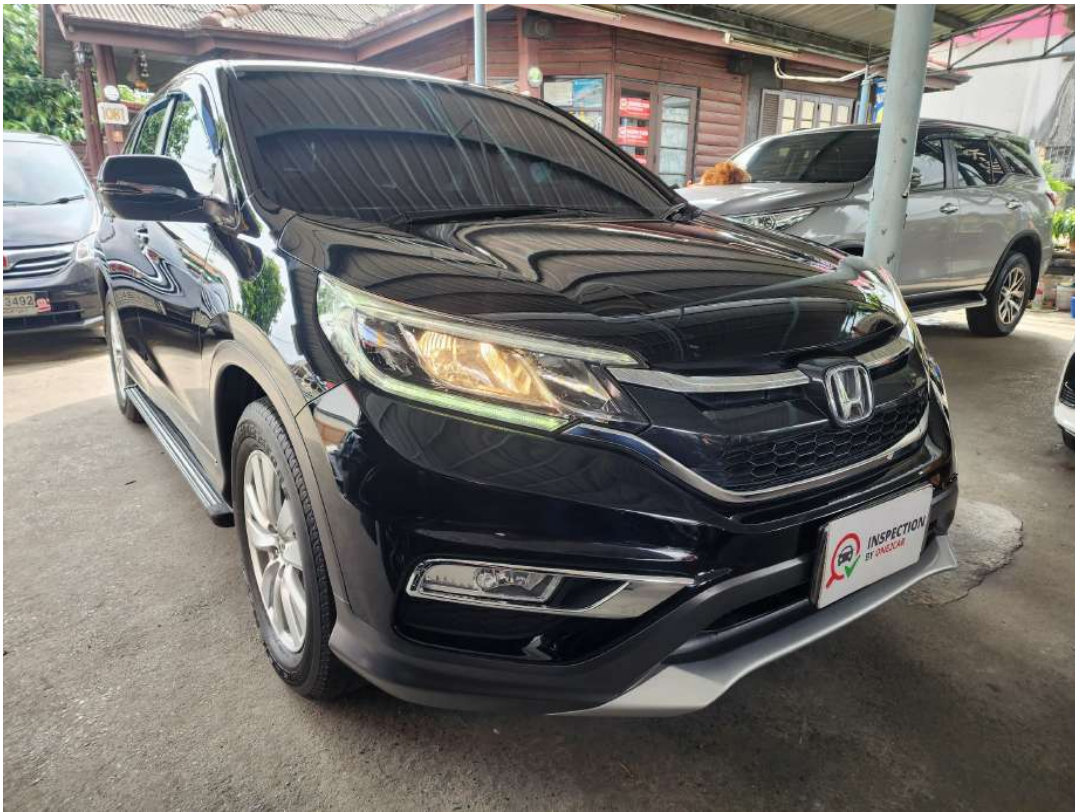
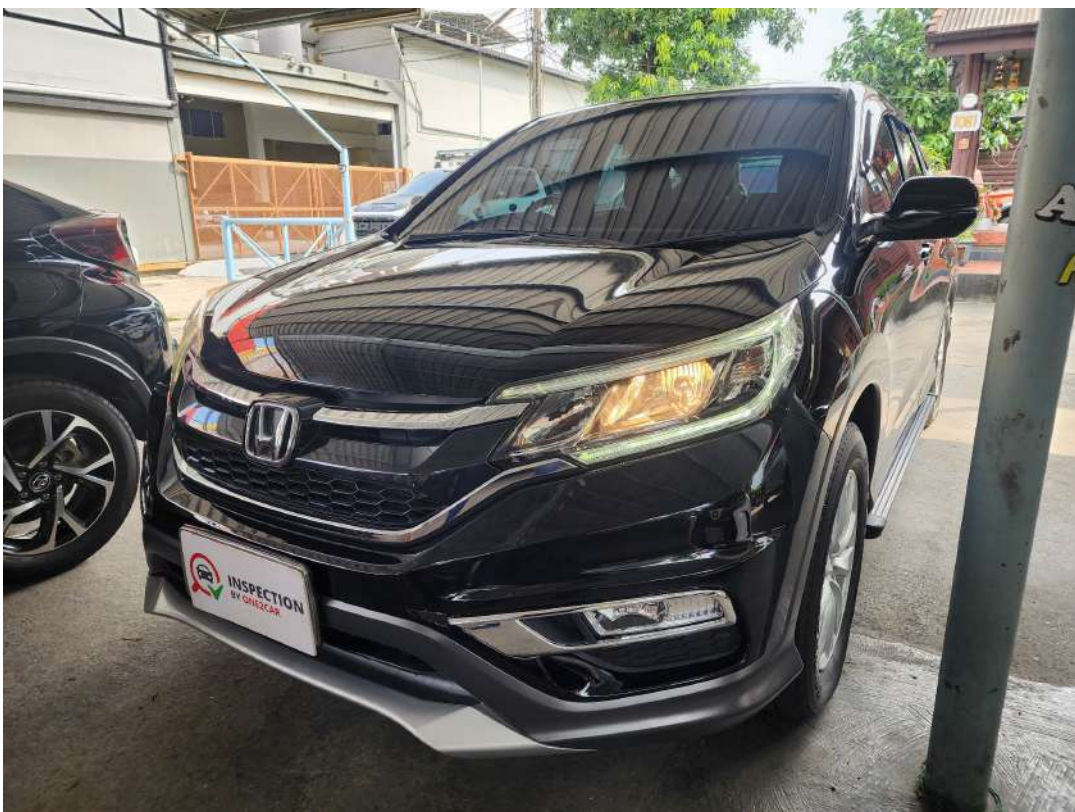
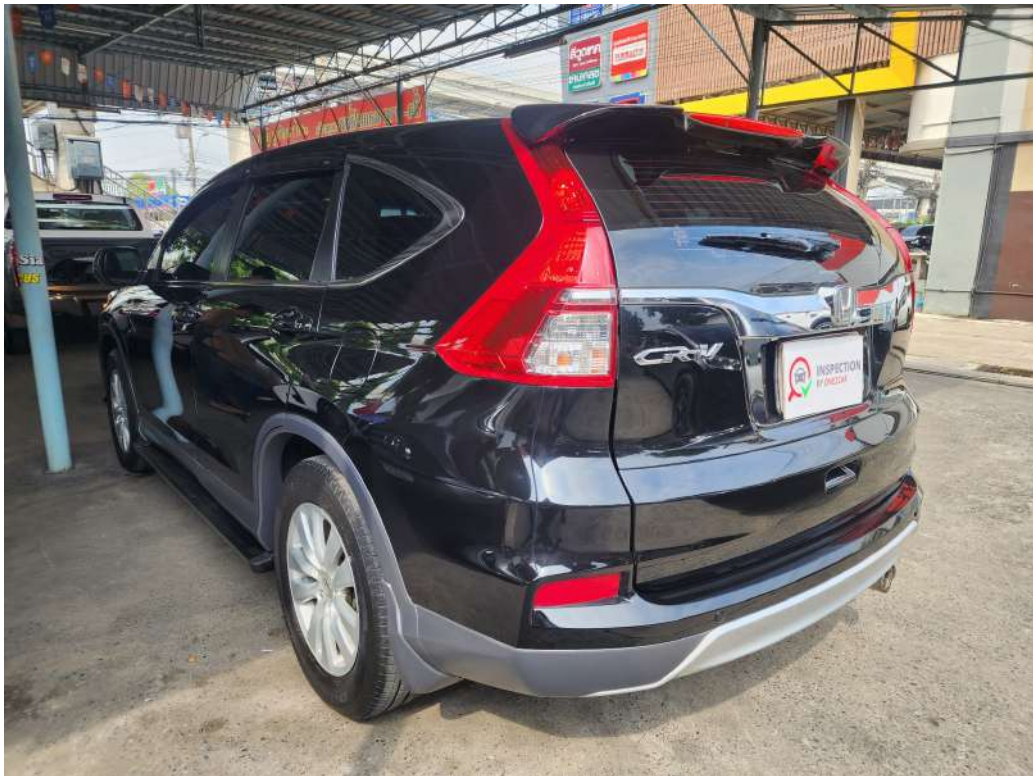
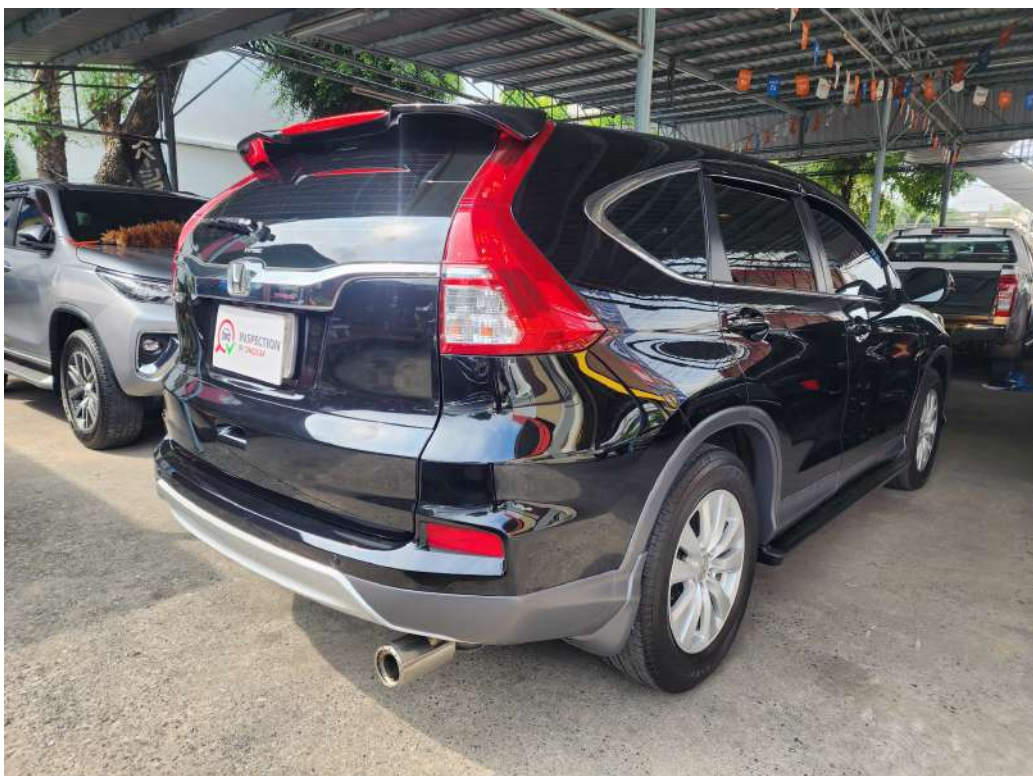
ภาพภายนอก

ประเมินสภาพรวม: ผ่าน
รายการที่รอการแก้ไข: ไม่พบรายการแก้ไข
ชิ้นส่วนประกอบตัวถังรถ
✓ แผ่นเพลทเลขตัวถังมองเห็นได้ชัดเจน
✓ ชิ้นส่วนประกอบตัวถังรถ ผ่านการวัดค่าความหนาของสีแล้ว
✓ สีรถตรงตามเสาเอกสารถะเบียน

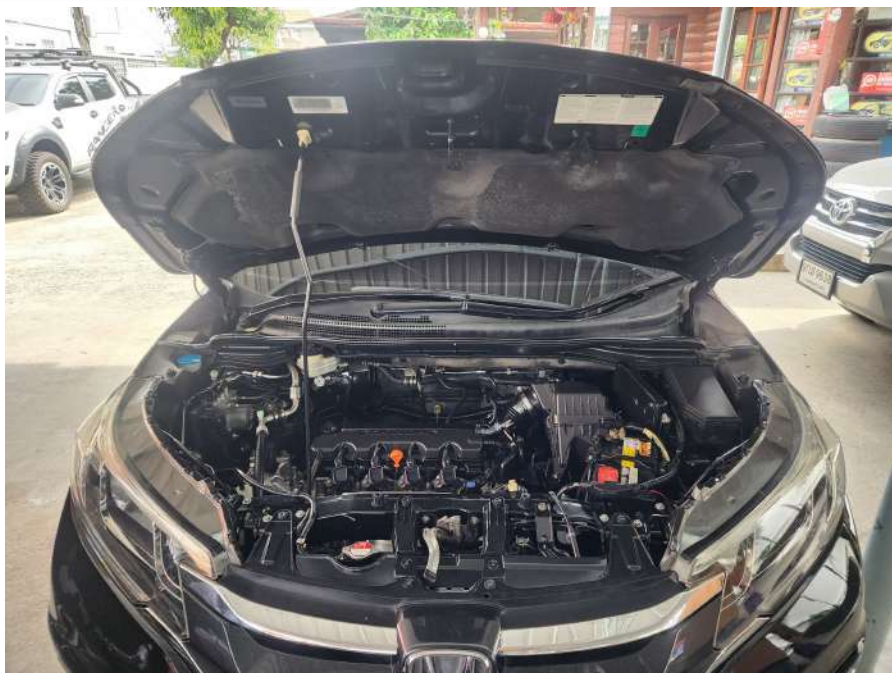
ภาพห้องเครื่อง

4.1 เครื่องยนต์ไม่พบการรั่วซึม No any leak on engine

4.10 การรั่วไหลของน้ำมัน Fluid Leaks

ไม่มี (No)

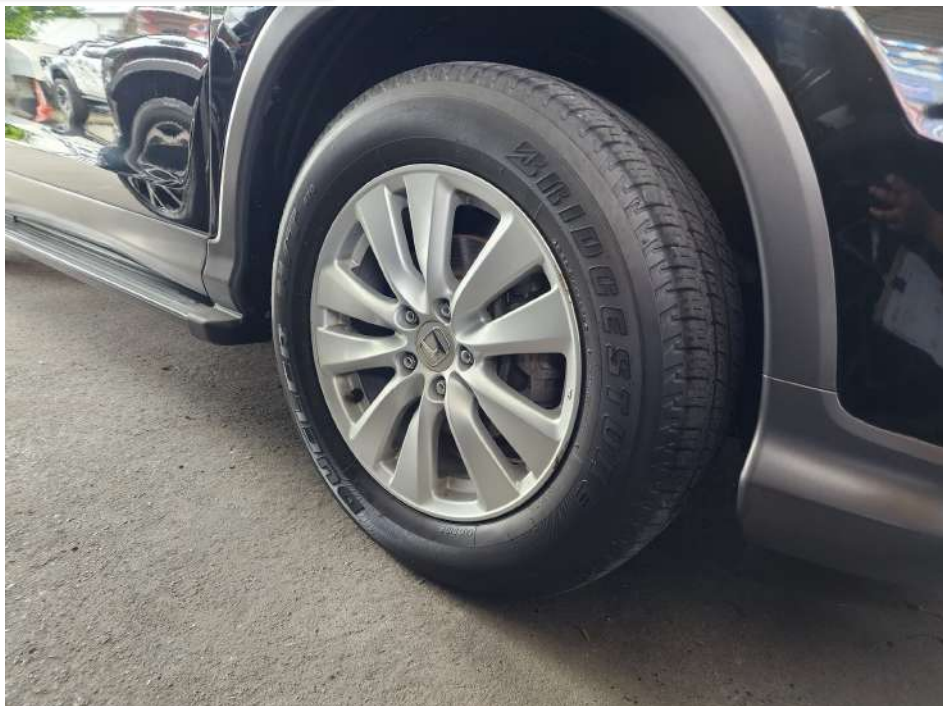
ขอบยาง ล้อ

ดี (Good)

5.2 สภาพล้อ, ฝาครอบล้อ Wheel Rims Appearance

34/19

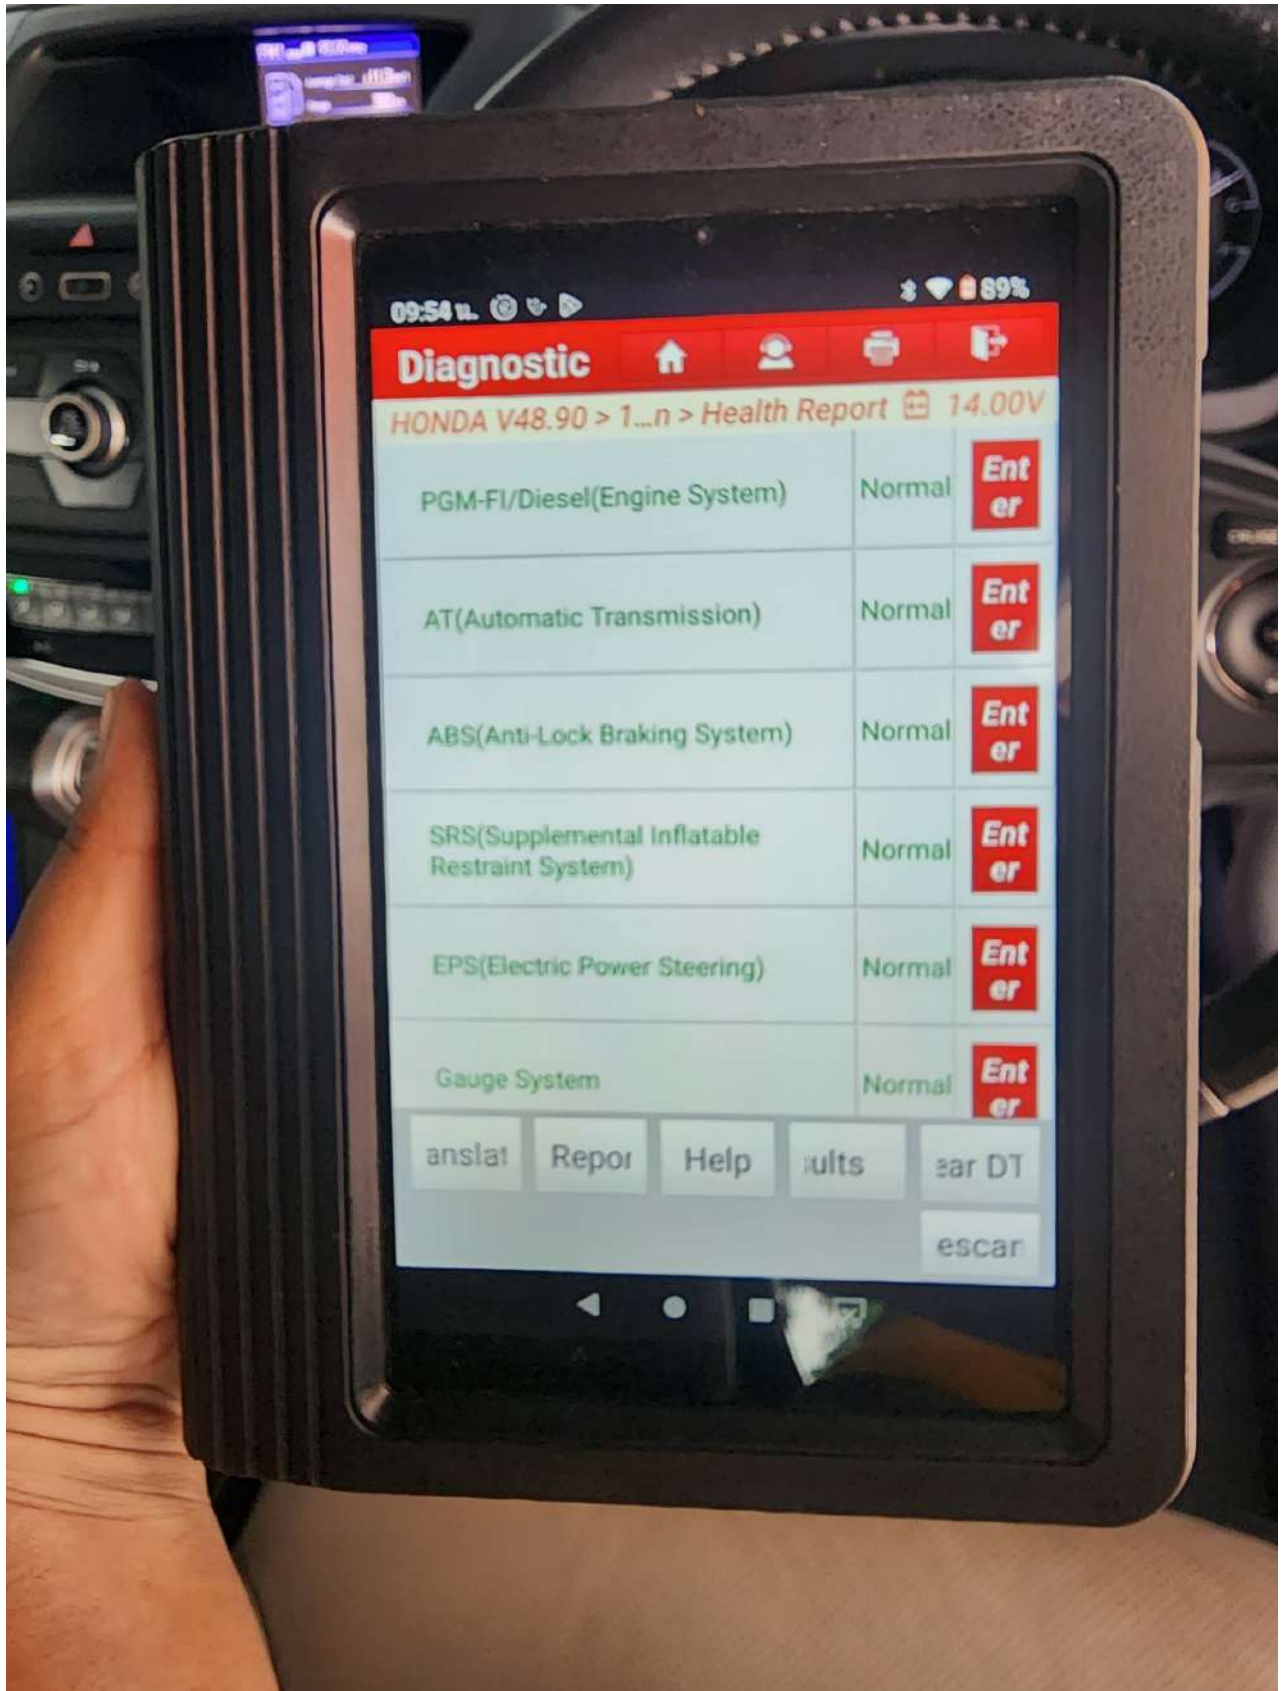
ภาพ OBD

2.17 ตรวจจับพฤติกรรมรถ, ความเร็ว และเครื่องยนต์
OBD II On-Board Diagnostics (OBD)

ดี (Good)
