เลขคำขอบริการ (Job No.) :: I023/0060-10

Mar 28, 2023

Mercedes-Benz E200 CGI 1.8 W212 Avantgarde Sedan

# Vehicle Inspection Report สรุปผลการตรวจสอบสภาพรถ (Inspection Summary)

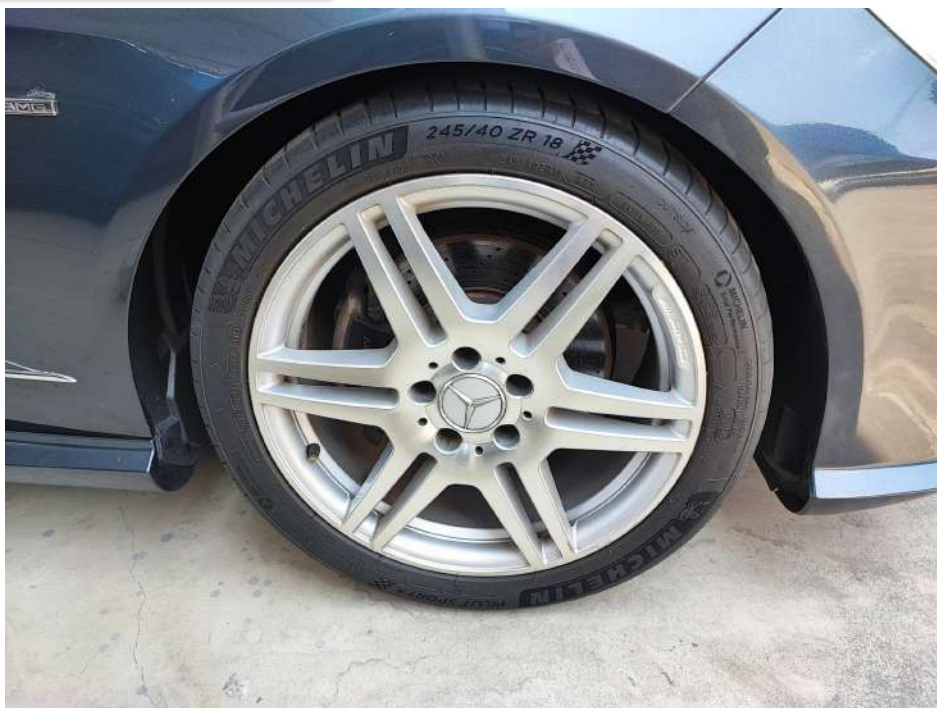
#### ขอบยาง ล้อ

5.1 สภาพยางรถยนต์, สัปดาห์/ปี ผลิต Tires Appearance, Year

พอใช้ (Fair)

18/19

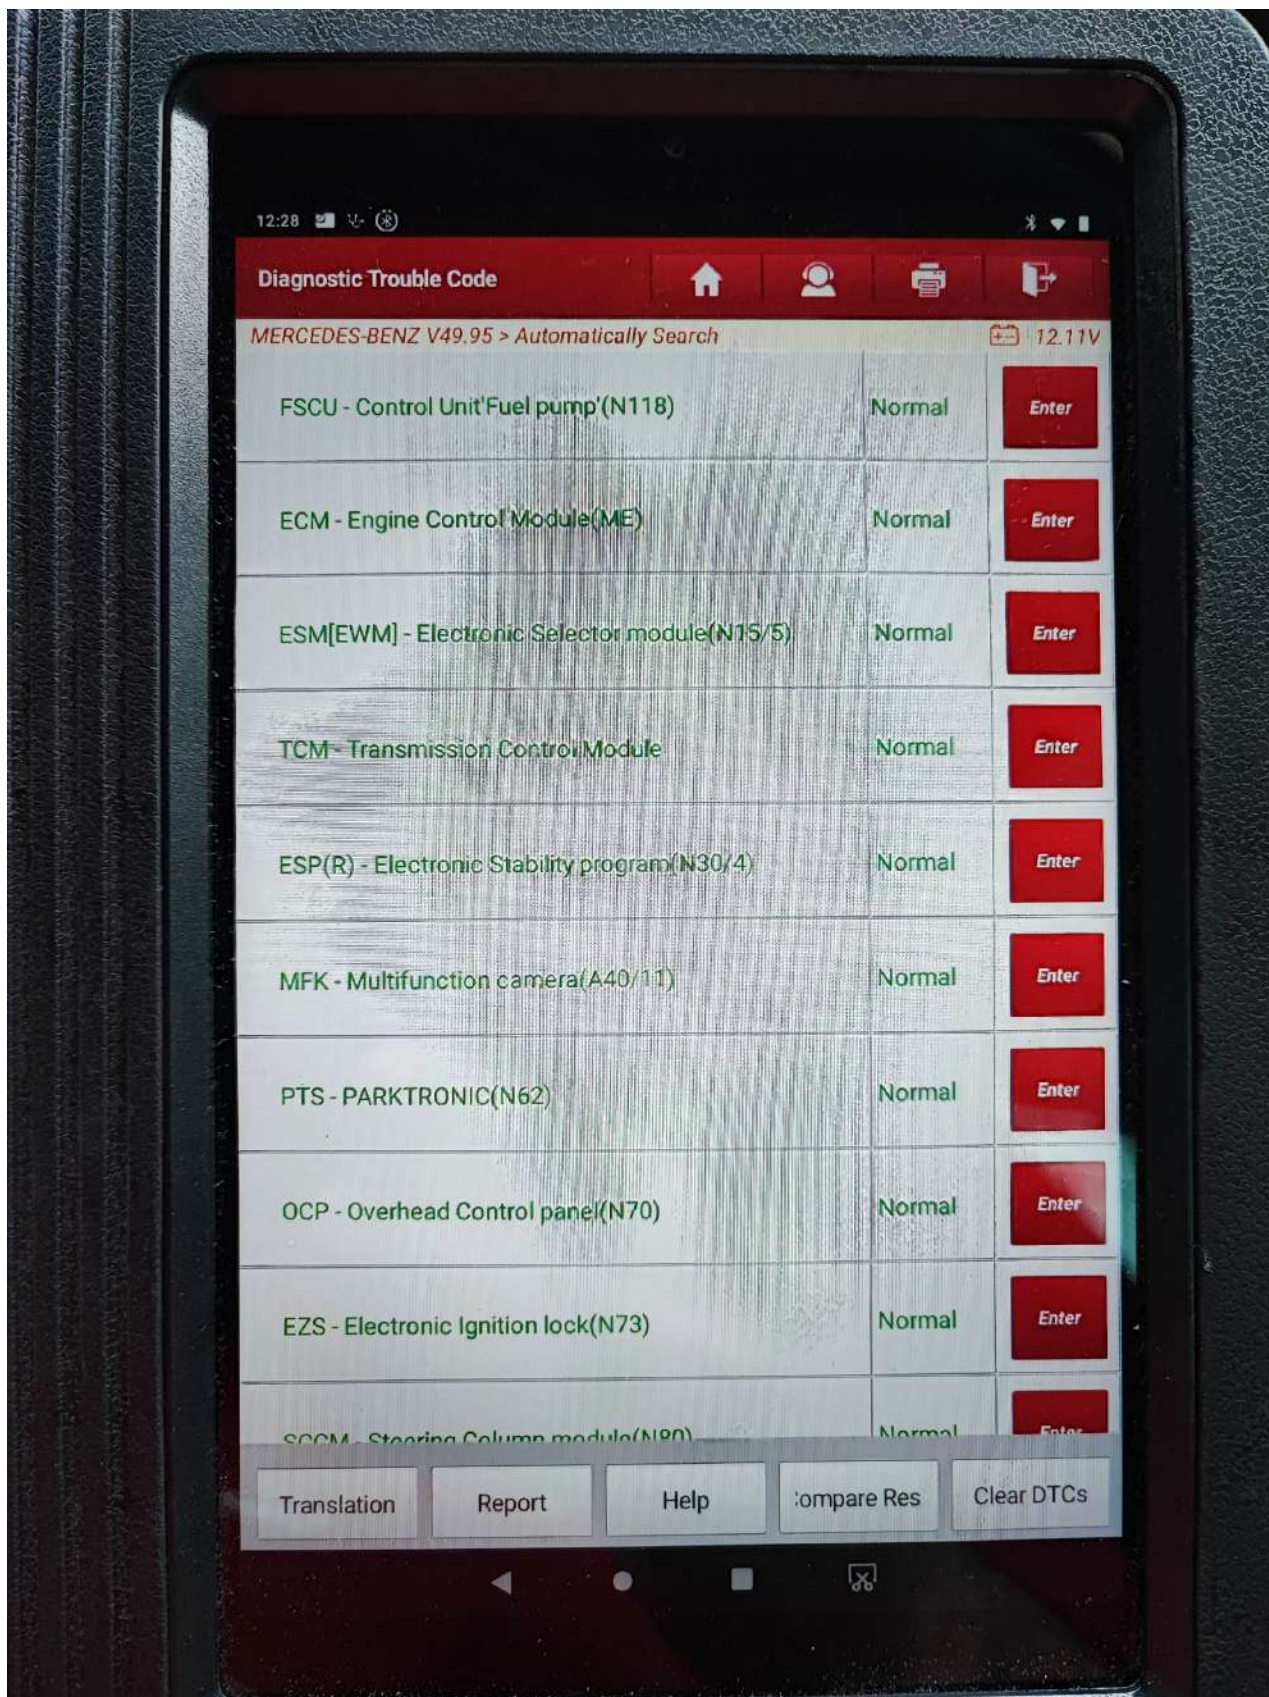
ภาพ OBD

1.5 การวินิจฉัยผ่านทาง OBD On-Board Diagnostics (OBD)

ดี (Good)
