I023/0243-18

Ford Ranger DOUBLE CAB 2.0 Raptor 4WD

Sep 19, 2023

Vehicle Inspection Report

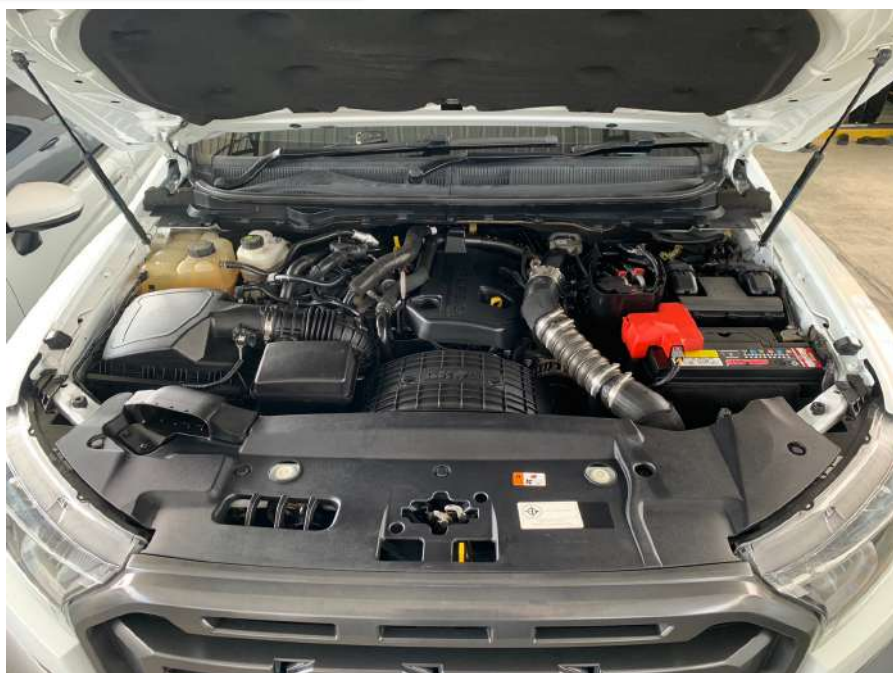
ภาพห้องเครื่อง

Voltage	12.42	V
Rating	550	CCA
Current	388	CCA
Internal resistance	7.21	mΩ
State of Charge	77	%
State of Health	50	%
Status	CAUTION

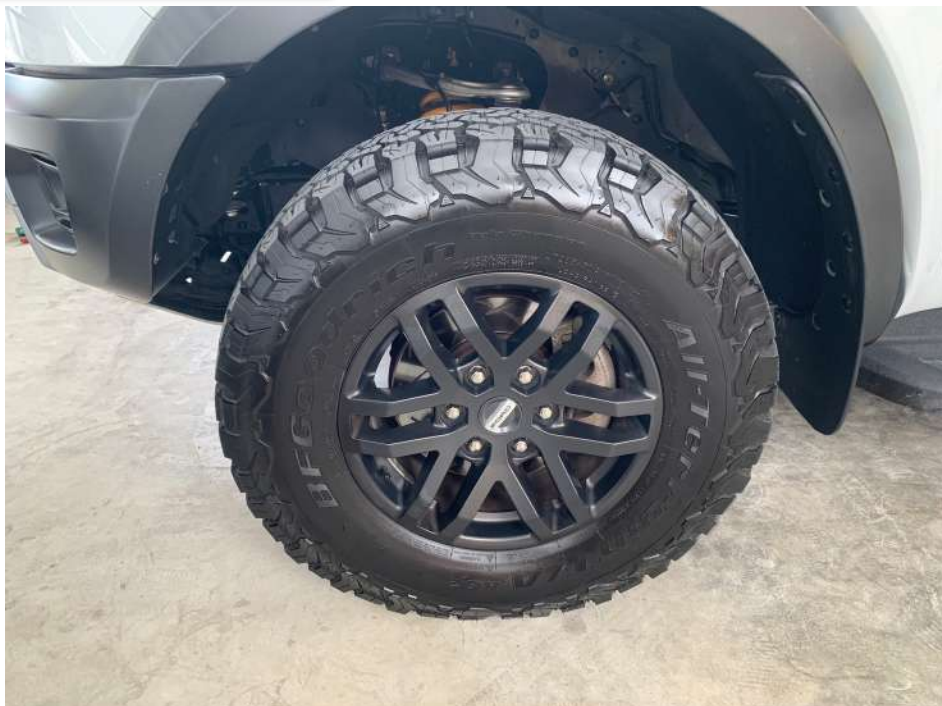
ขอบยาง ล้อ

40/22
