1024/0024-5

Lexus ES300h 2.5 Premium

INSPECTION
BY ONE2CAR

Vehicle Inspection Report สรุปผลการตรวจสภาพรถ (Inspection Summary)

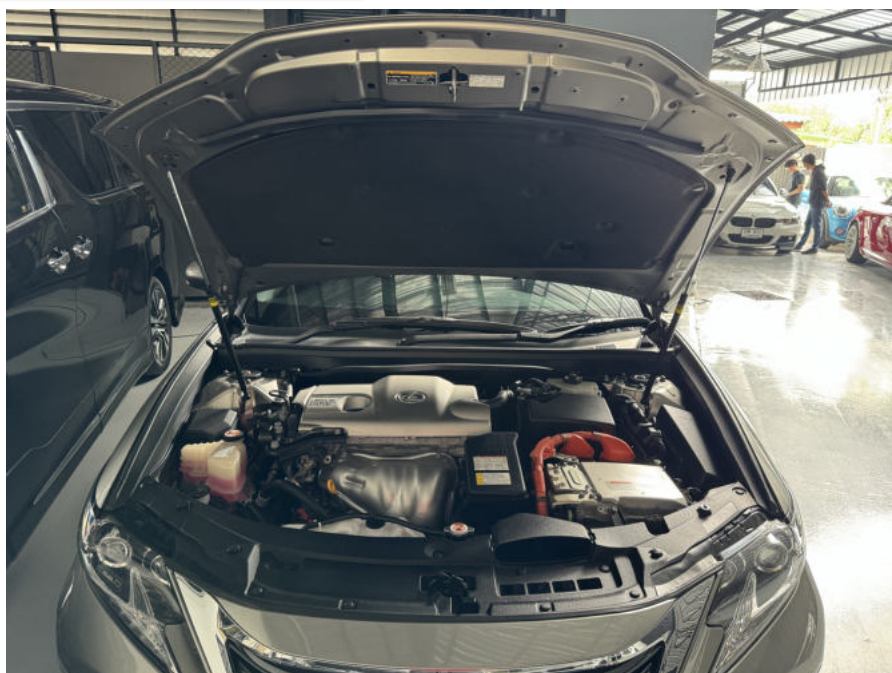
ภาพห้องเครื่อง

Voltage	12.56	V
Rating	450	CCA
Current	574	CCA
Internal resistance	4.71	mΩ
State of Charge	76	%
State of Health	100	%
Status	GREAT

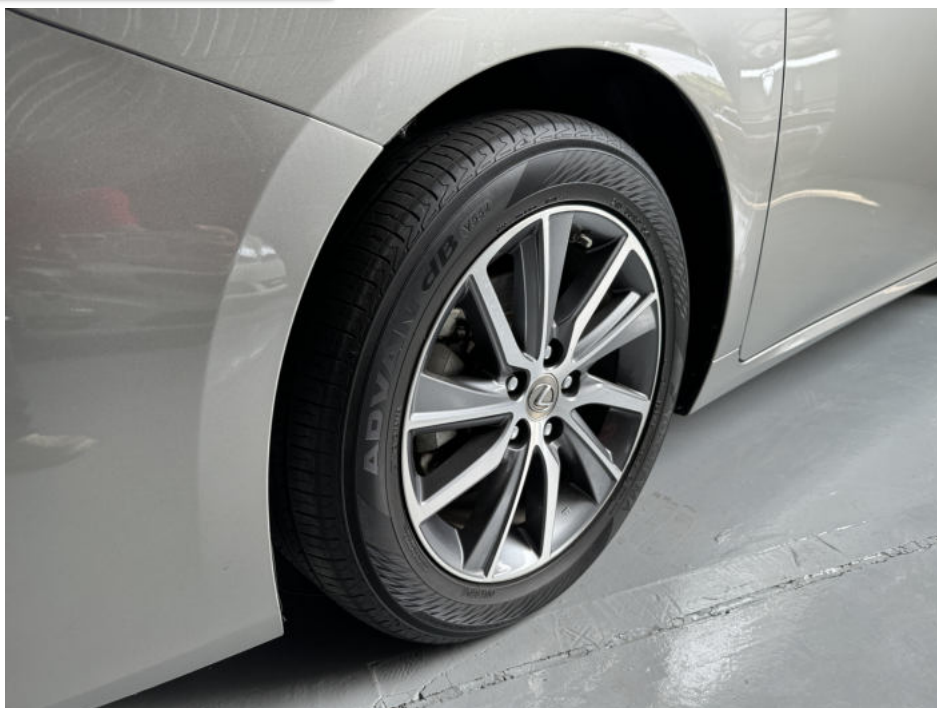
ขอบยาง ล้อ

พอใช้ (Fair)

10/20
