I024/0091-16

Mercedes-Benz CLS250 CDI AMG 2.1

May 29, 2024

# Vehicle Inspection Report

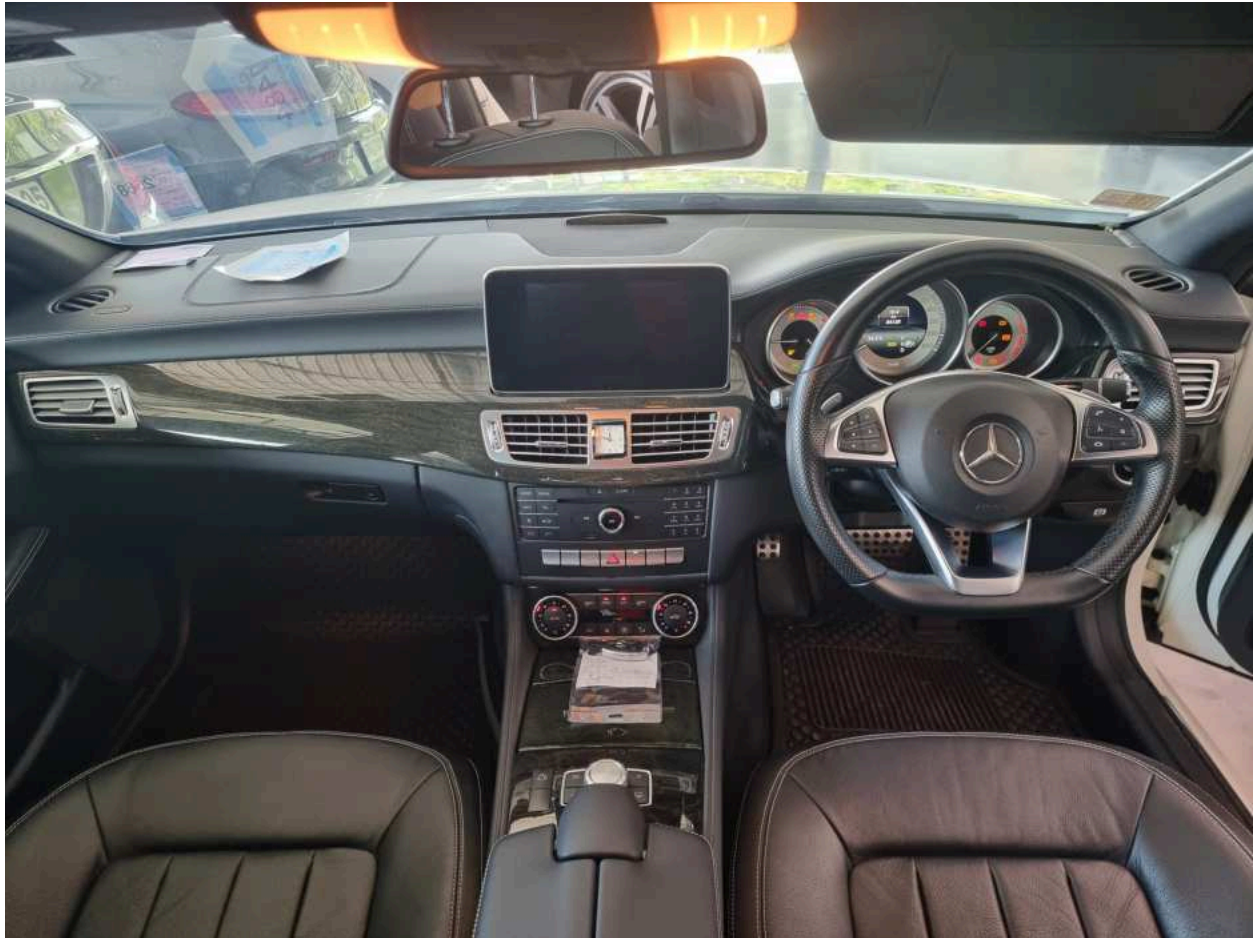
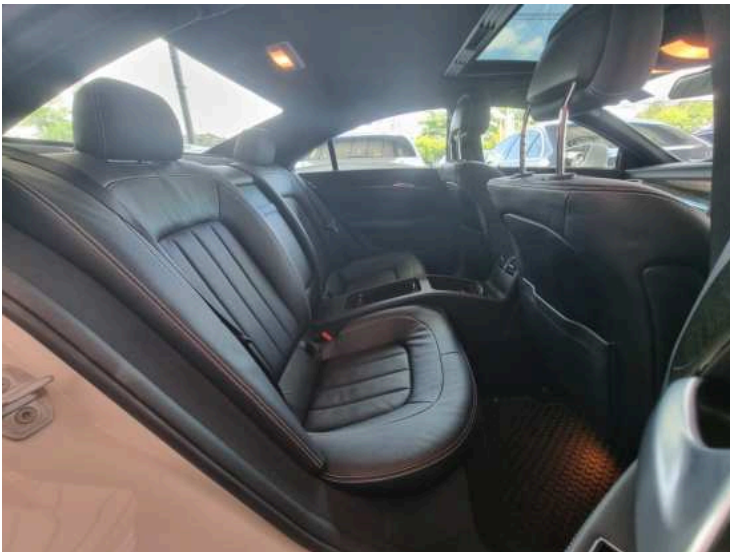
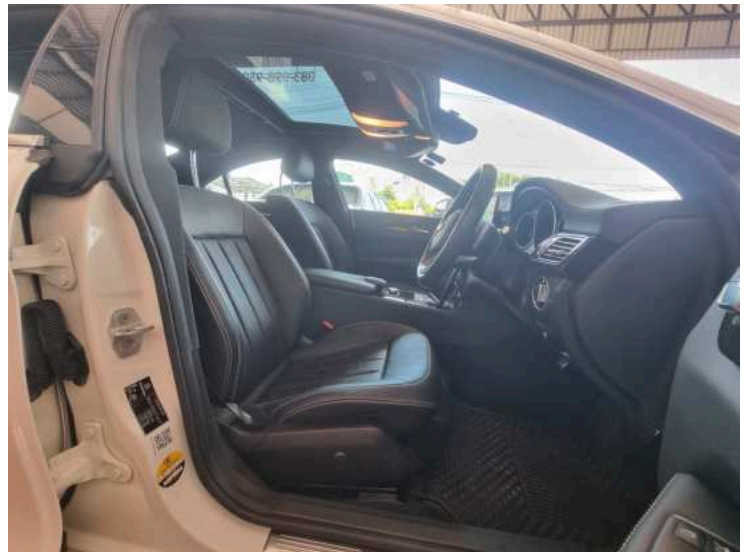
### ภาพภายใน

ประเมินสภาพรวม: ผ่าน  
อุปกรณ์หลัก/อุปกรณ์เสริมขณะขับ:

- ✓ ระบบปรับอากาศ [ผ่าน]
- ✓ ไฟส่องสว่าง [ผ่าน]
- ✓ ไฟเลี้ยว/ไฟฉุกเฉิน [ผ่าน]
- ✓ หน้าปัดและมาตรวัด [ผ่าน]
- ✓ เข็มชี้ดนิรภัย [ผ่าน]
- ✓ แตร [ผ่าน]
- ✓ เครื่องเล่นเพลง [ผ่าน]
- ✓ ระบบปิดน้ำฝน [ผ่าน]
- ✓ เบาะนั่งยึดแน่น [ผ่าน]
- ✓ กระจกไฟฟ้า [ผ่าน]

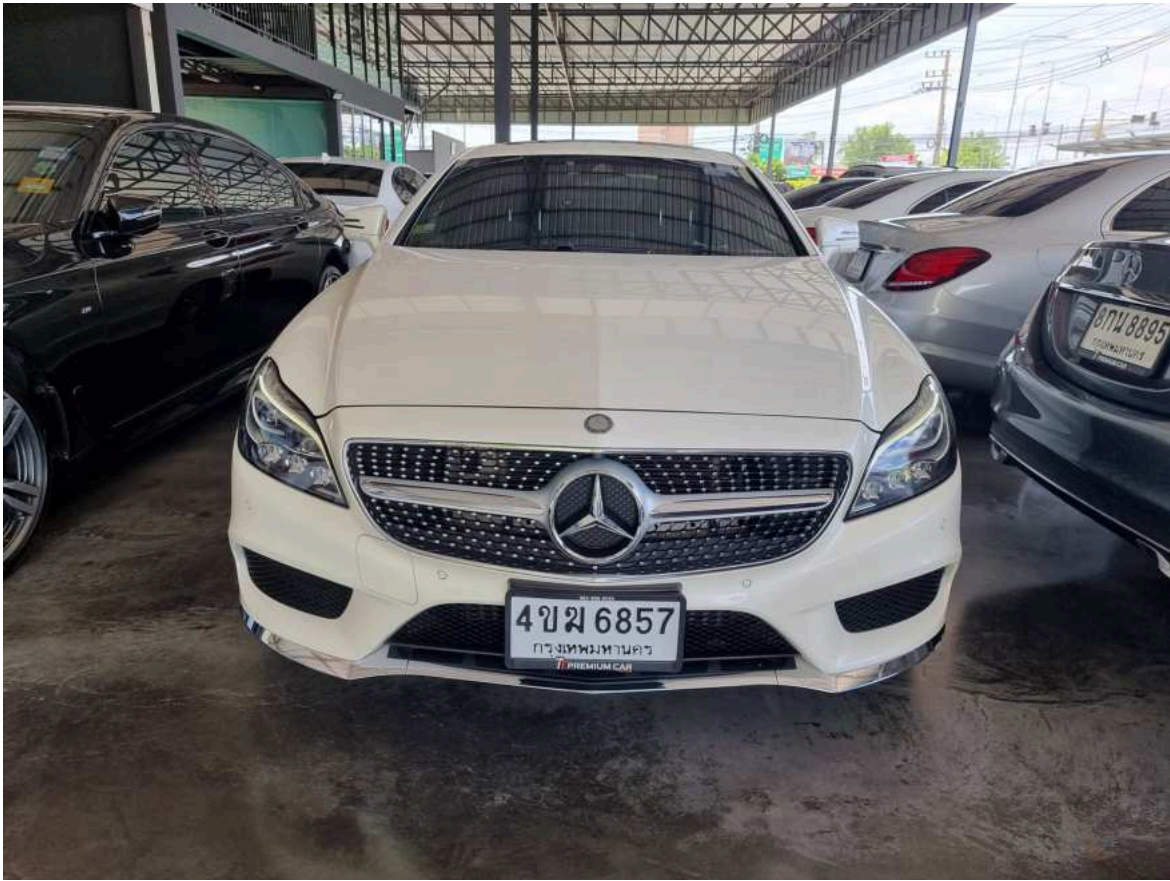
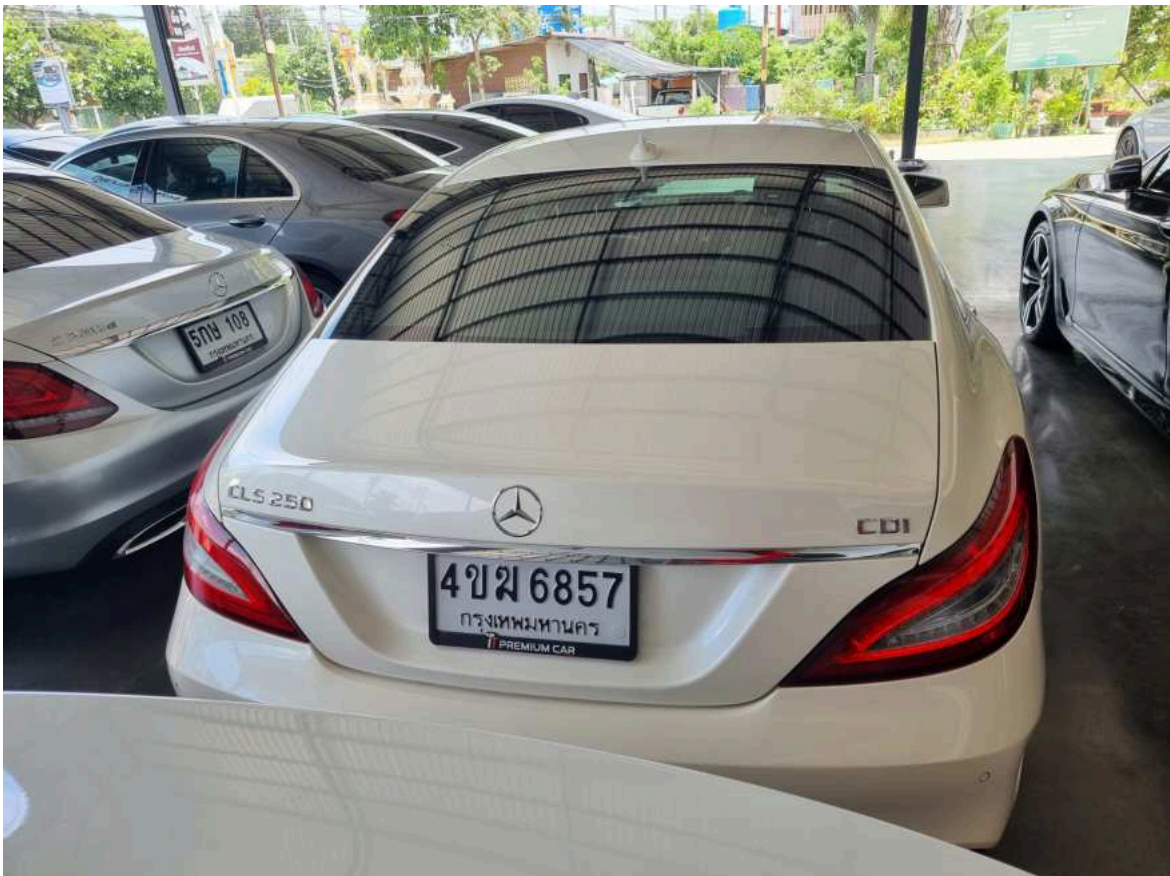
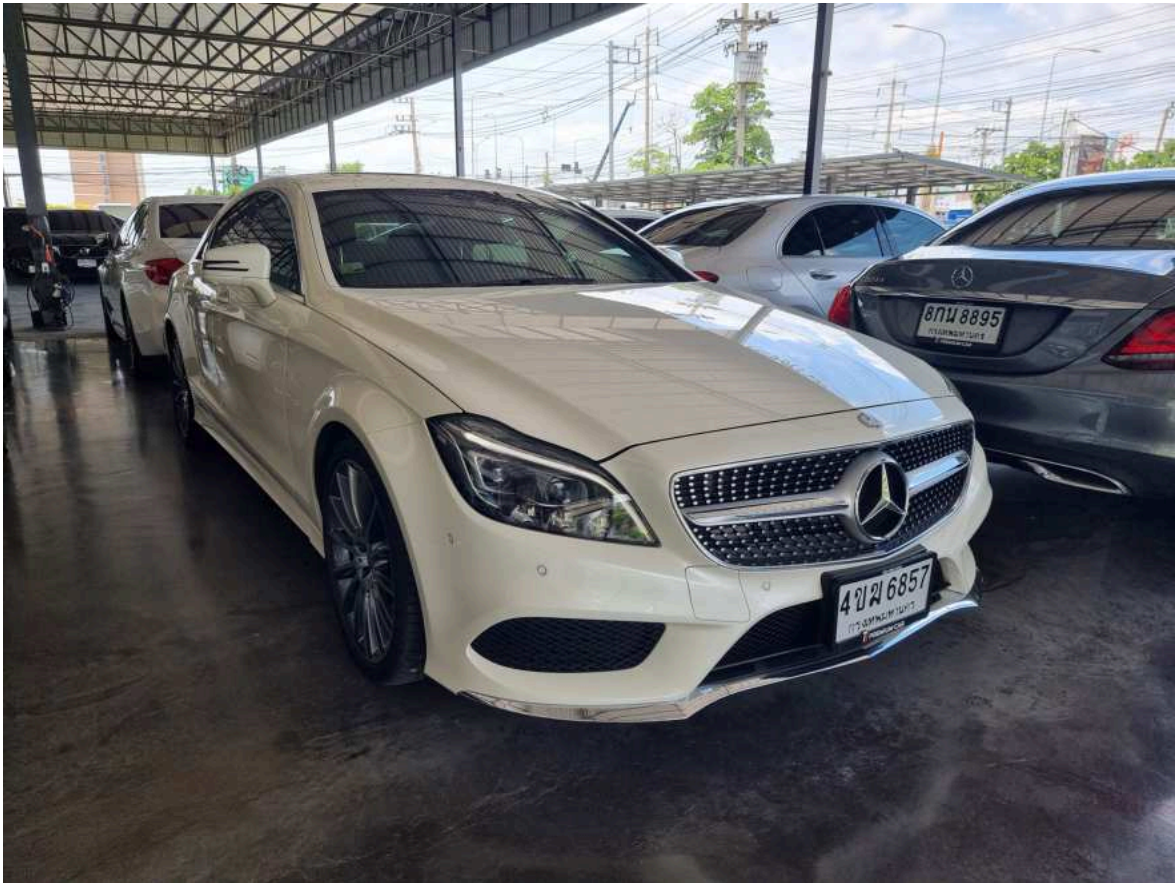
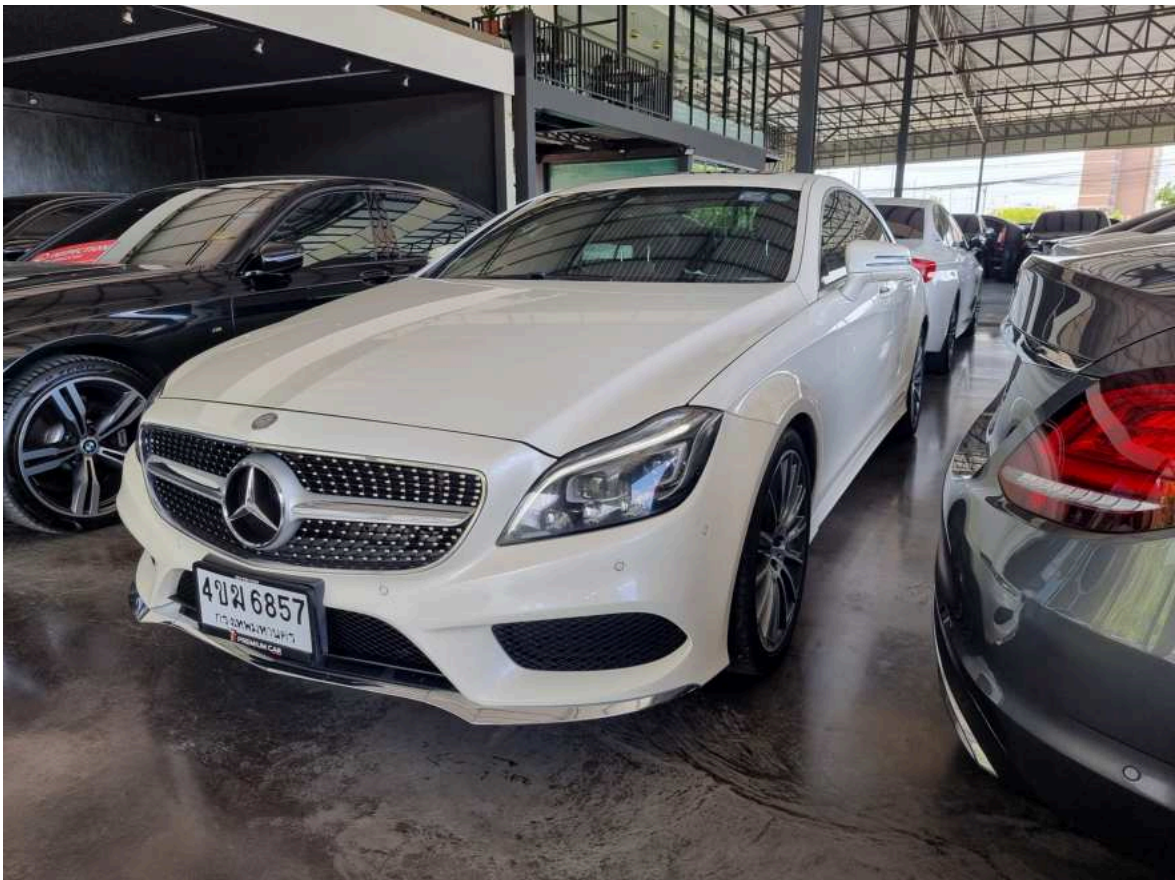
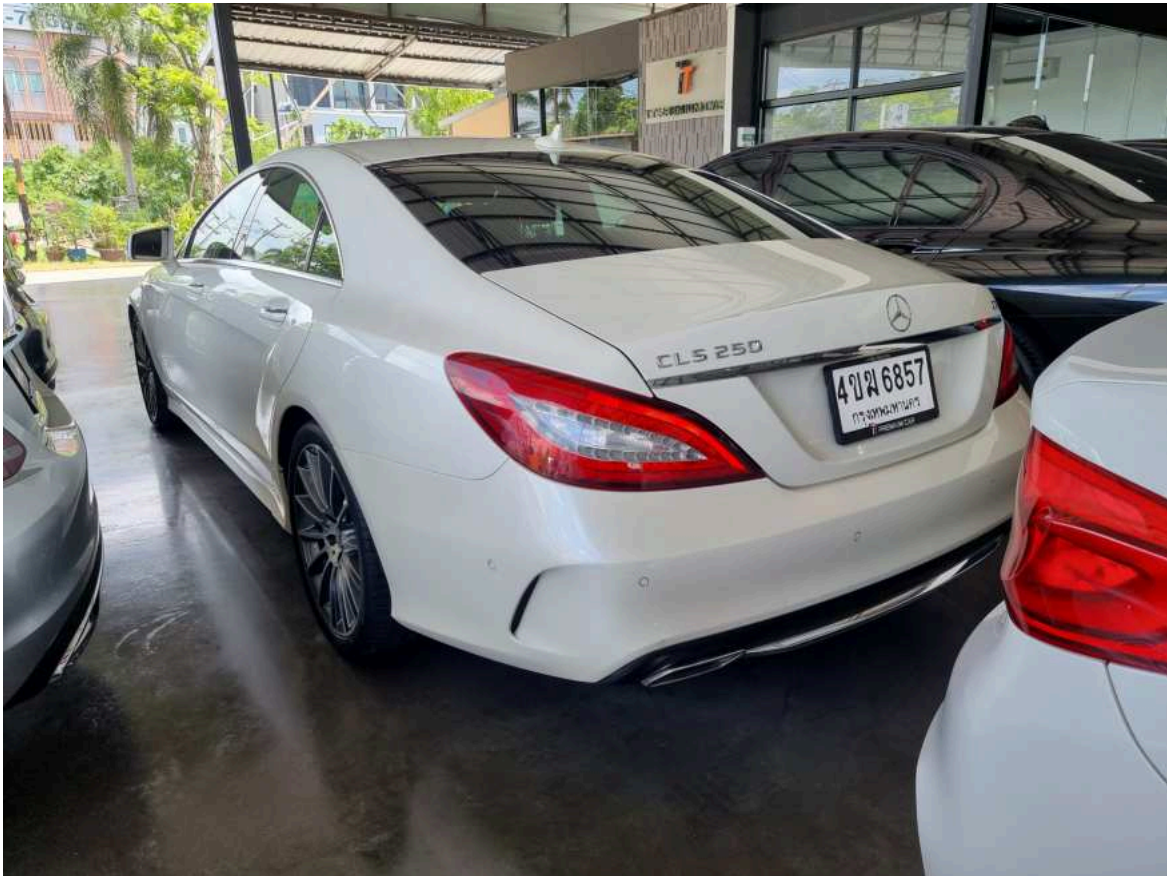
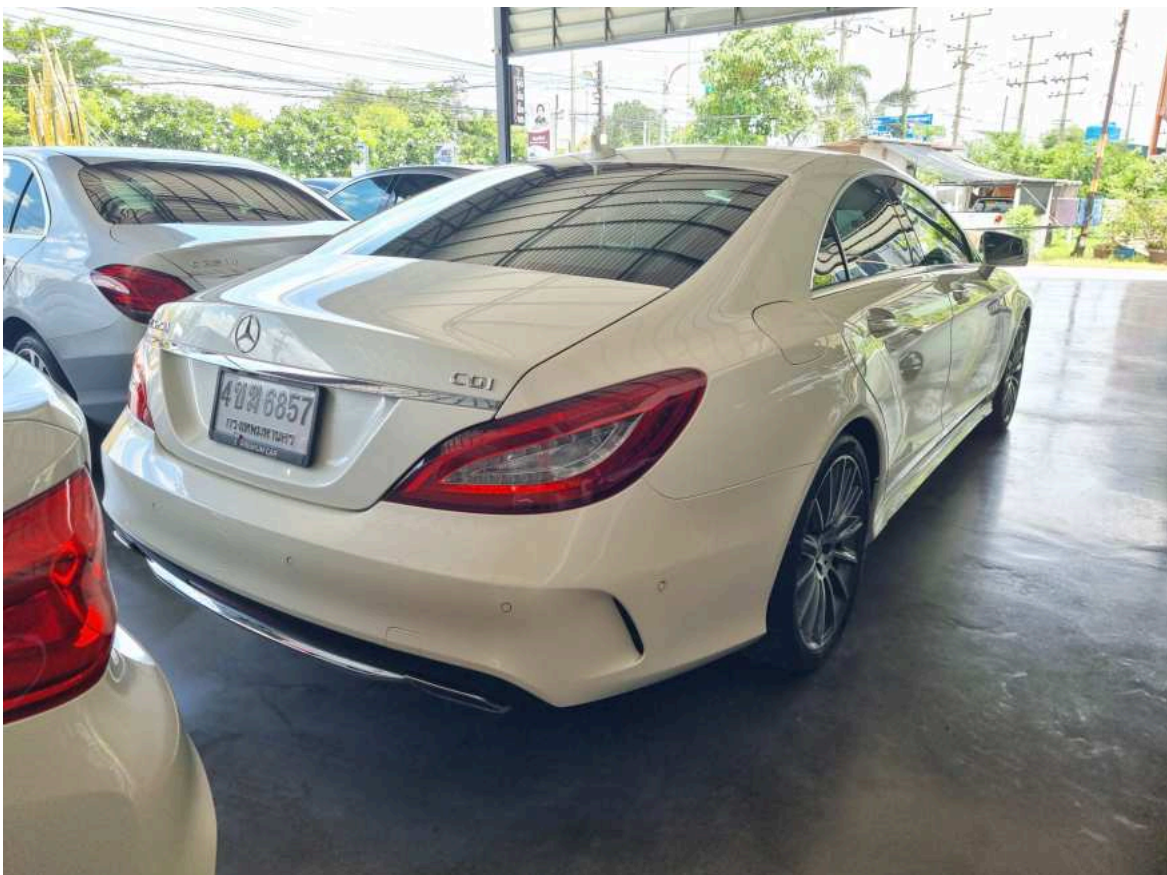
ภาพภายนอก

ประเมินสภาพรวม: ผ่าน  
รายการที่รอการแก้ไข: ไม่พบรายการแก้ไข  
ชิ้นส่วนประกอบตัวถังรถ

- ✓ แผ่นเพลทเลขตัวถังมองเห็นได้ชัดเจน
- ✓ ชิ้นส่วนประกอบตัวถังรถ ผ่านการวัดค่าความหนาของสีแล้ว
- ✓ สีรถตรงตามเสาเอกสารจตทะเบียน

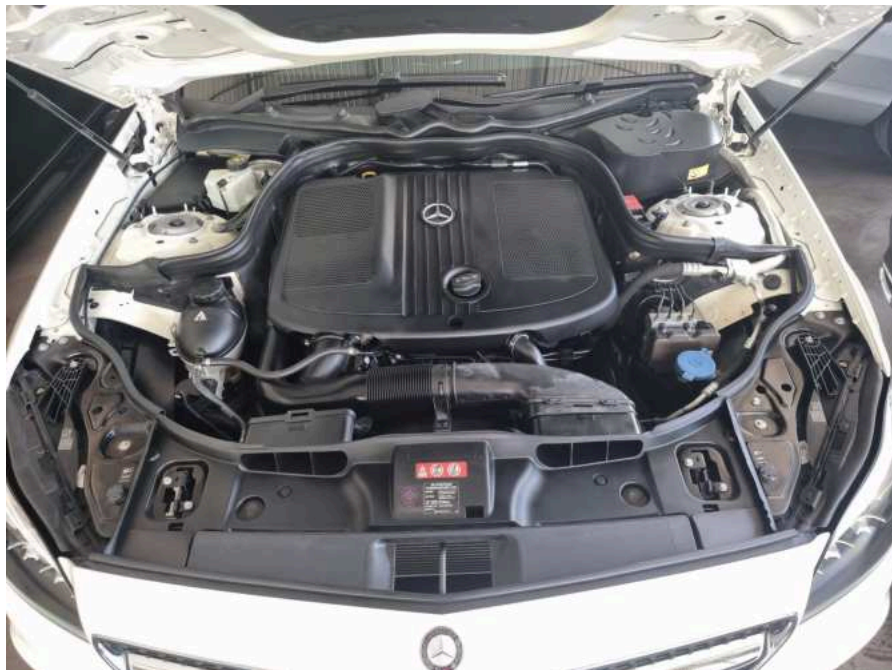
### ภาพห้องเครื่อง

Voltage	11.69	V
Rating	670	CCA
Current	397	CCA
Internal resistance	6.83	mΩ
State of Charge	0	%
State of Health	37	%
Status	REPLACE

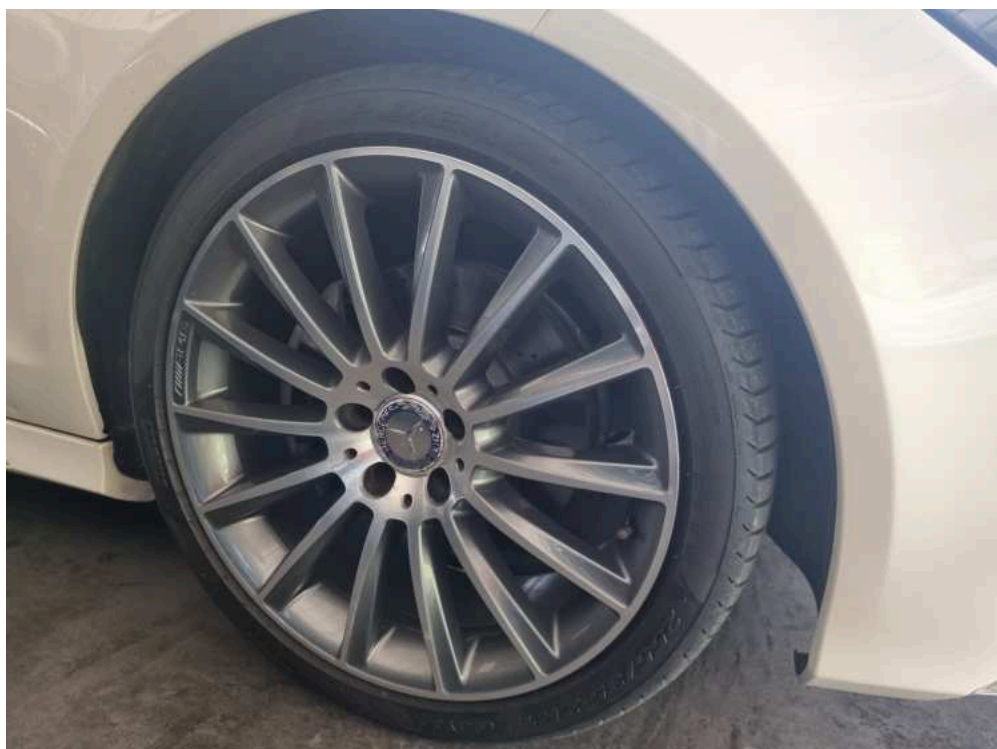
**ขอบยาง ล้อ**

09/23

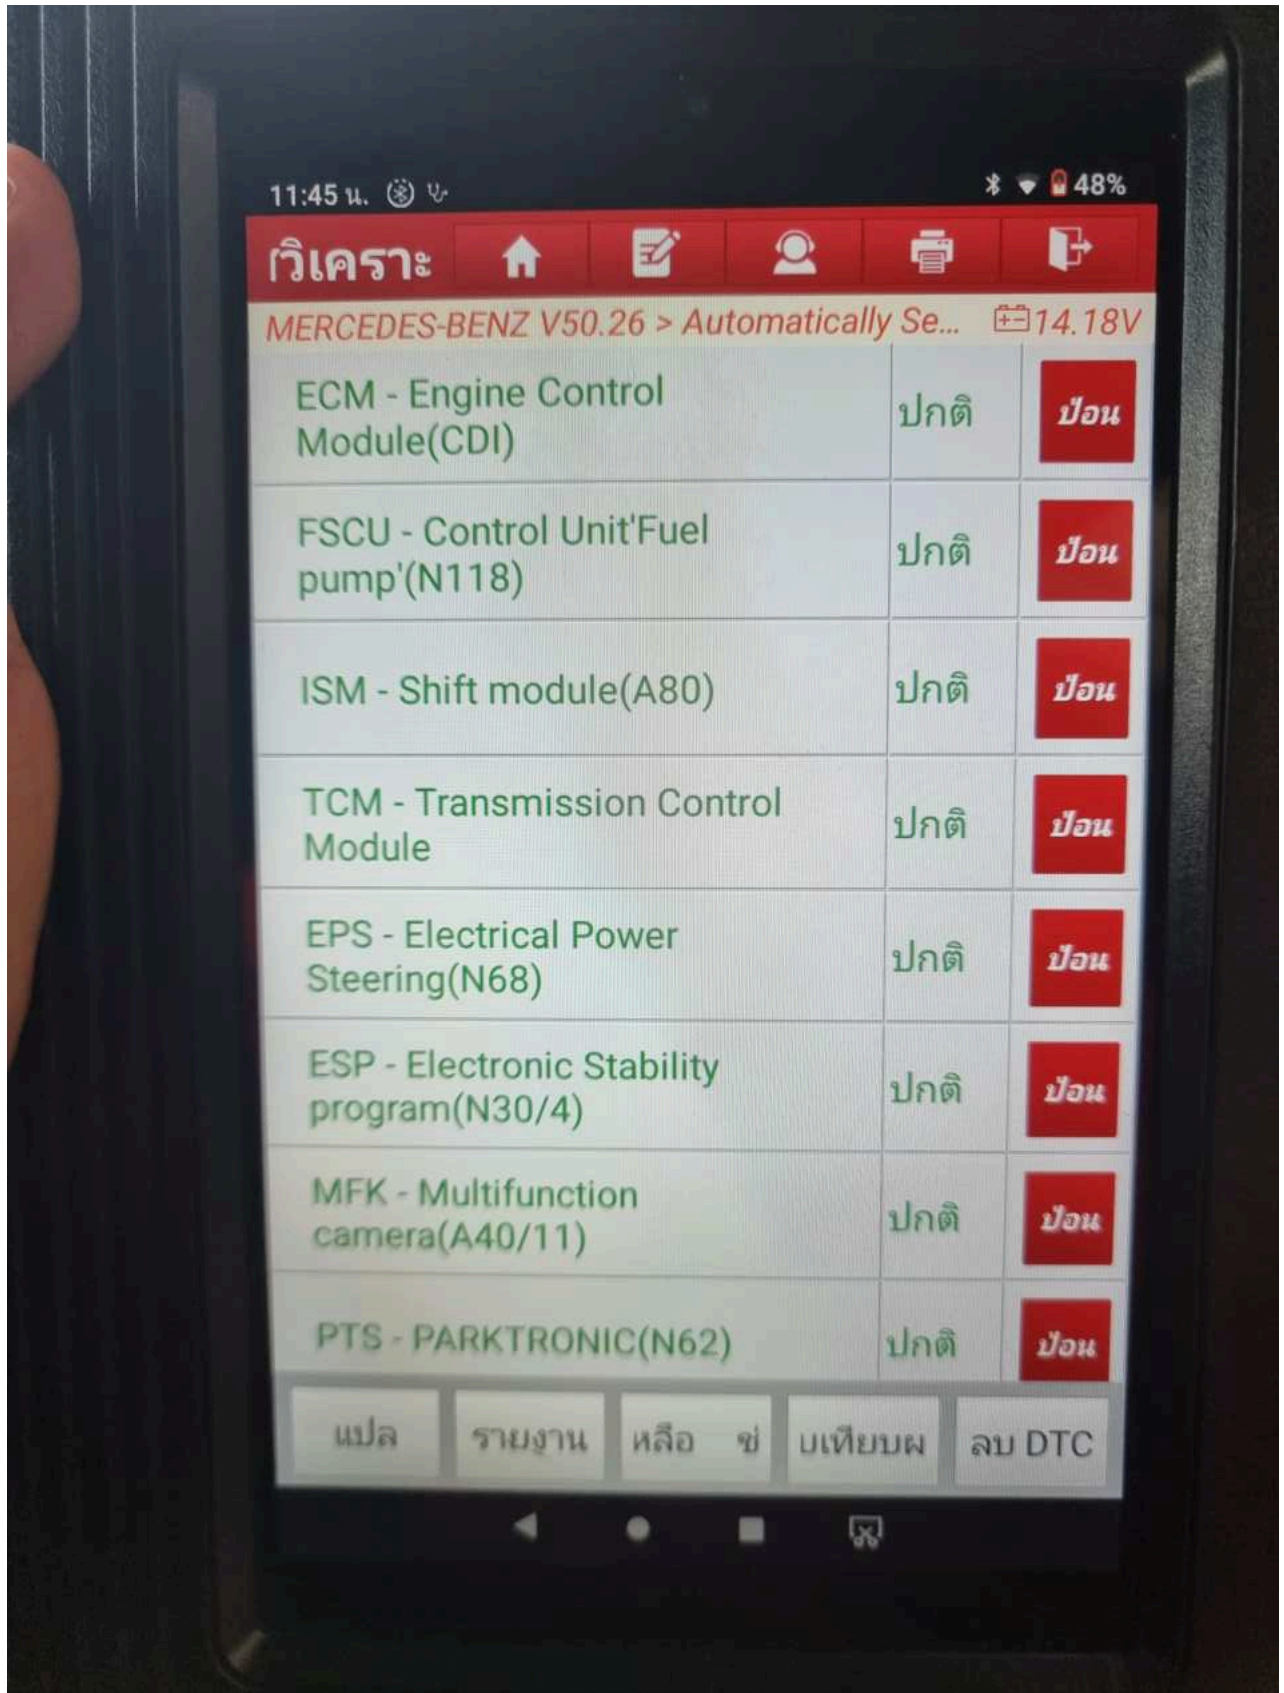
ภาพ OBD

2.17 ตรวจจับพฤติกรรมรถขับรด , ความเร็ว และเครื่องยนต์  
OBD II On-Board Diagnostics (OBD)

ดี (Good)
