เลขคำขอบริการ (Job No.) : L... (1)

Honda Mobilio 1.5 V

Dec 7, 2023

Vehicle Inspection Report

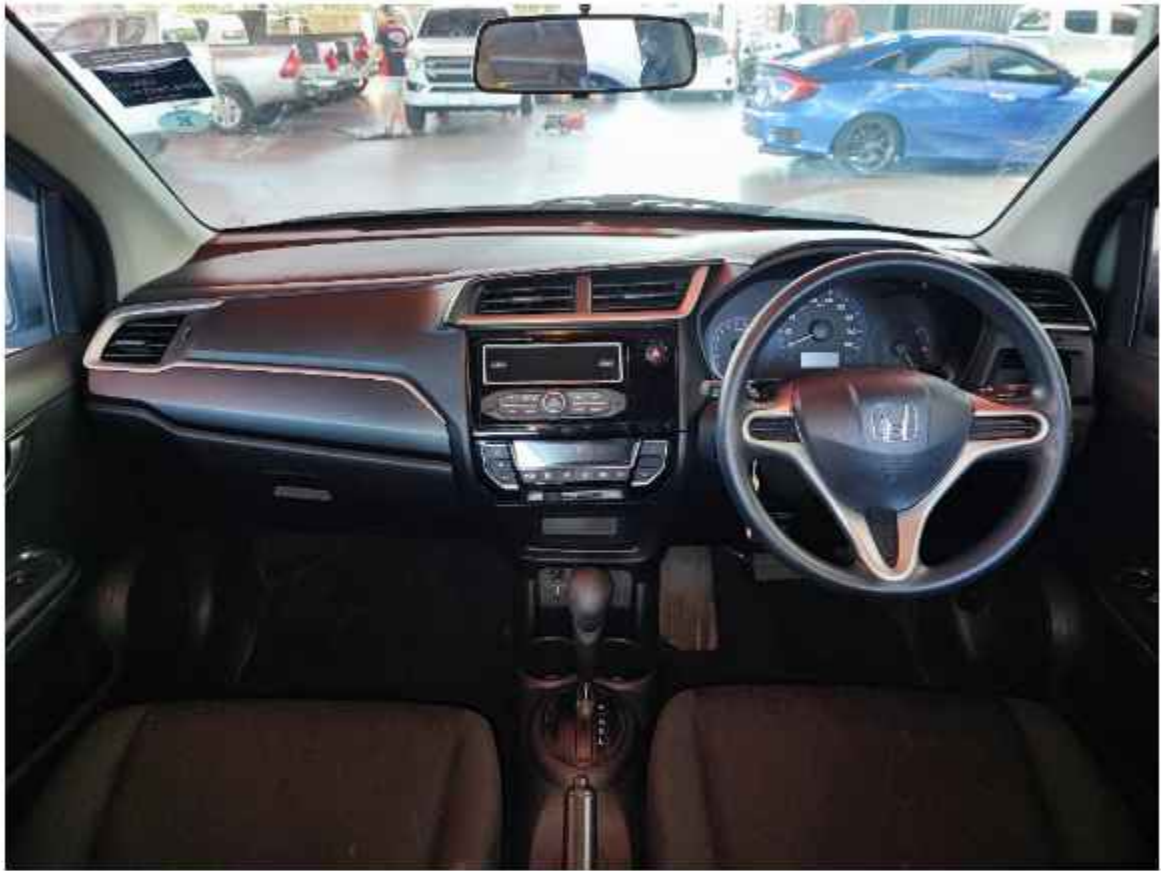
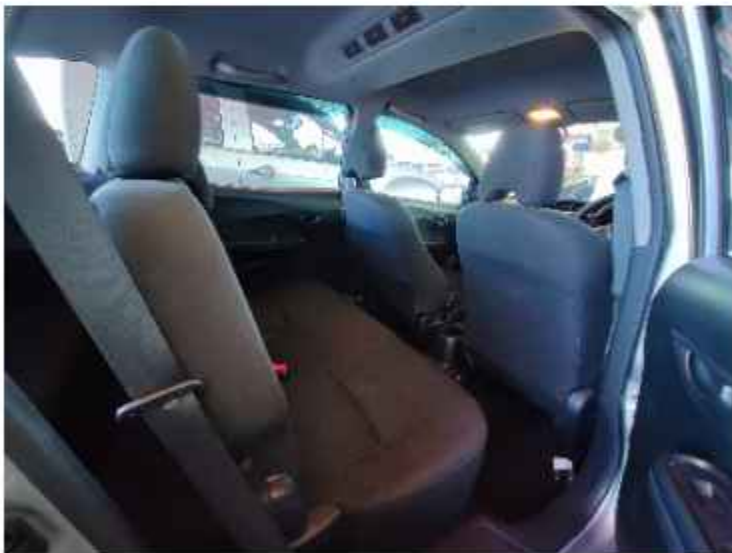
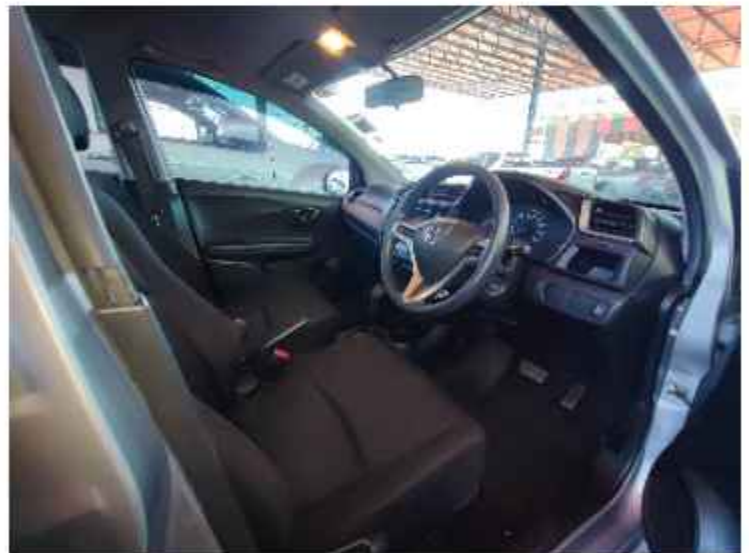
ภาพภายใน

- ✓ ระบบปรับอากาศ [ผ่าน]
- ✓ ไฟส่องสว่าง [ผ่าน]
- ✓ ไฟเลี้ยว/ไฟฉุกเฉิน [ผ่าน]
- ✓ หน้าปัดและมาตรวัด [ผ่าน]
- ✓ เข็มขัดนิรภัย [ผ่าน]
- ✓ แตร [ผ่าน]
- ✓ เครื่องเล่นเพลง [ผ่าน]
- ✓ ระบบปิดน้ำฝน [ผ่าน]
- ✓ เบาะนั่งยึดแน่น [ผ่าน]
- ✓ กระจกไฟฟ้า [ผ่าน]

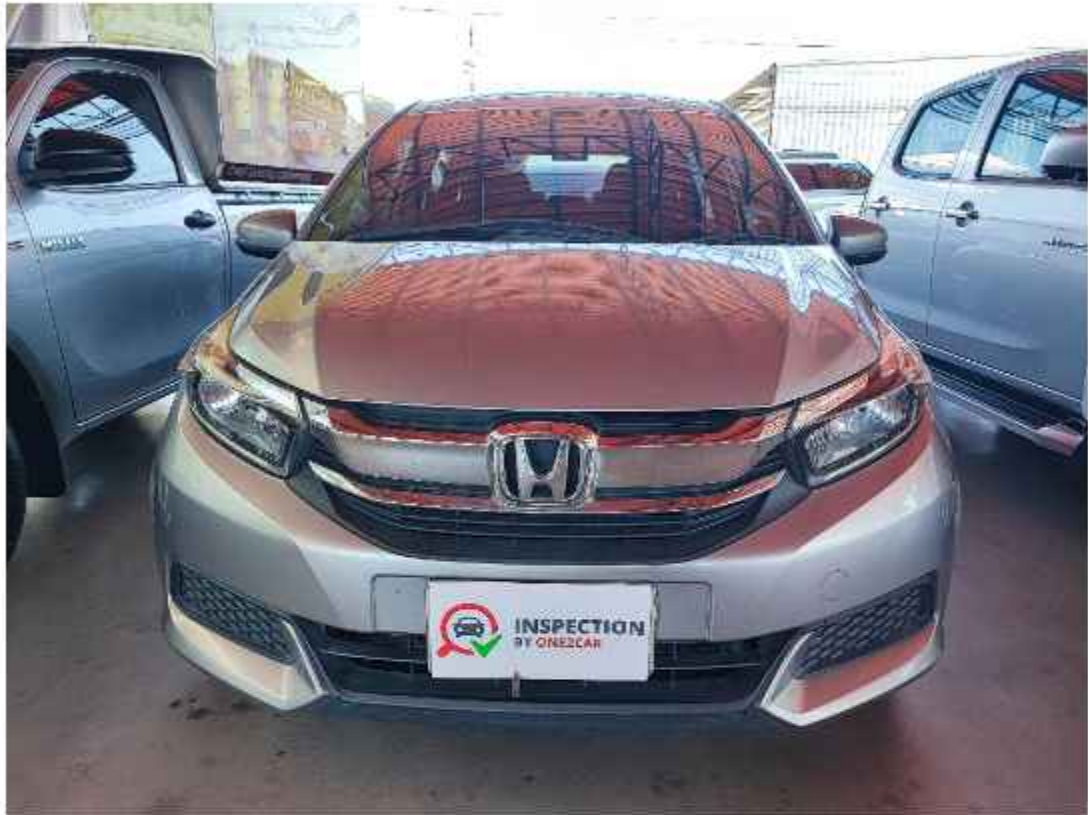
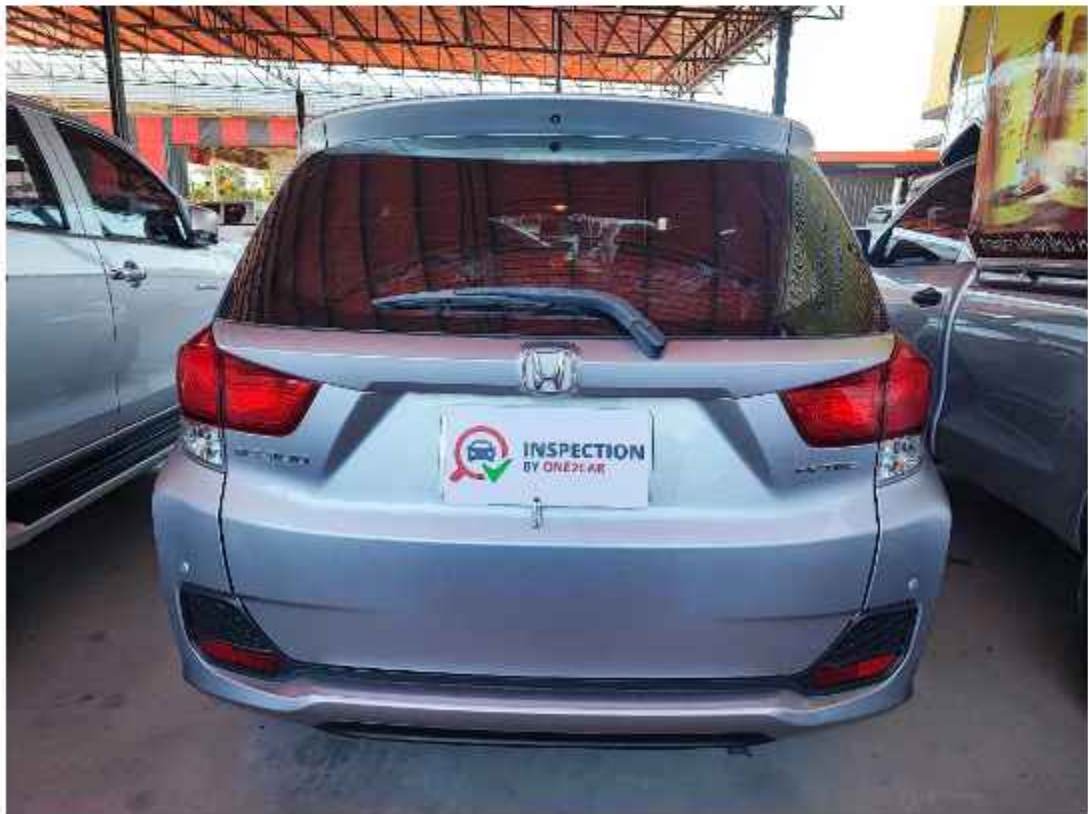
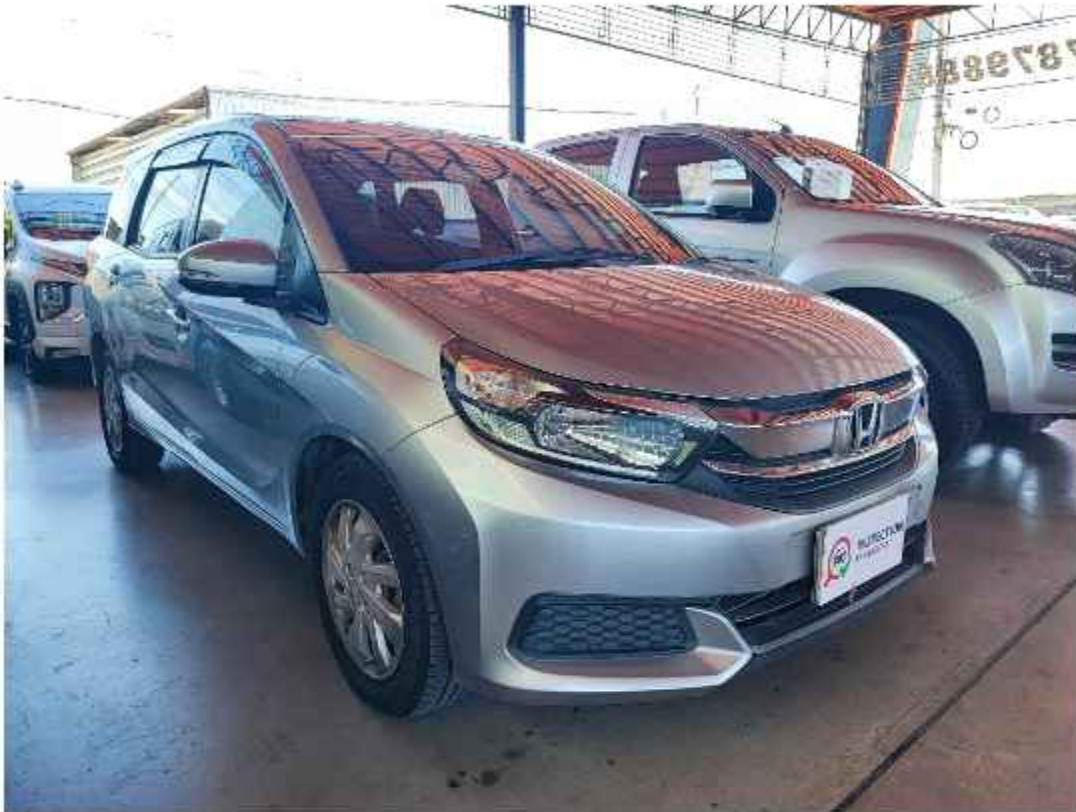
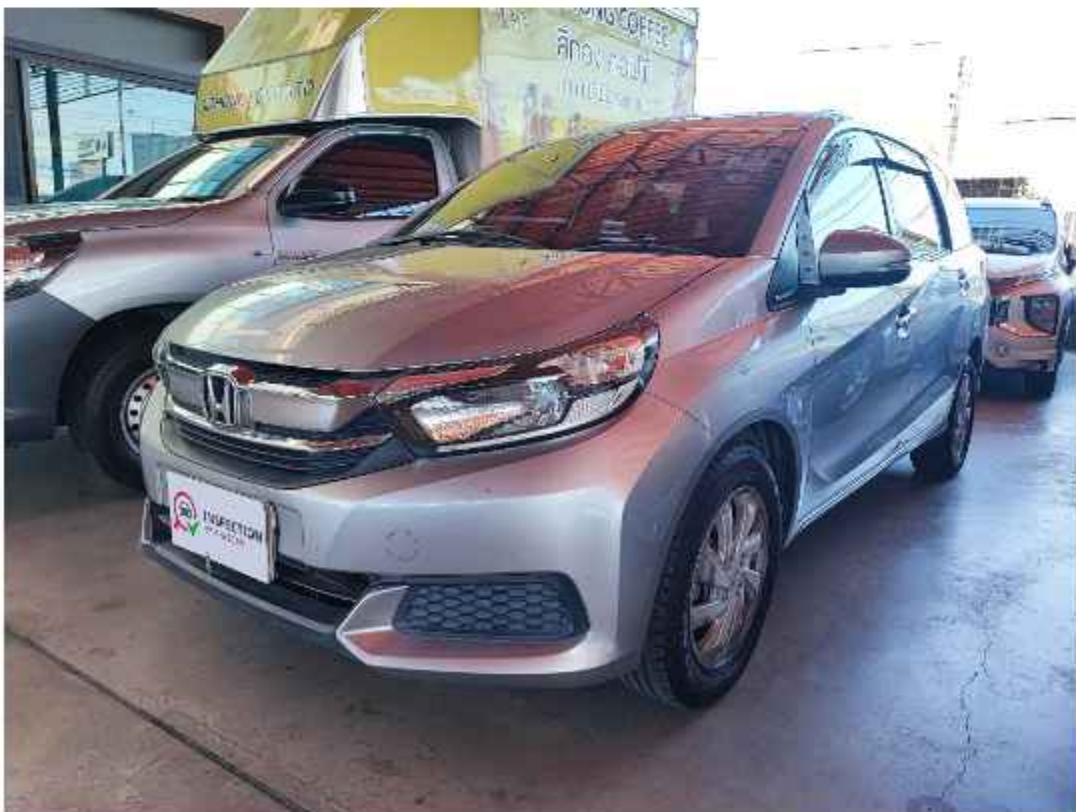
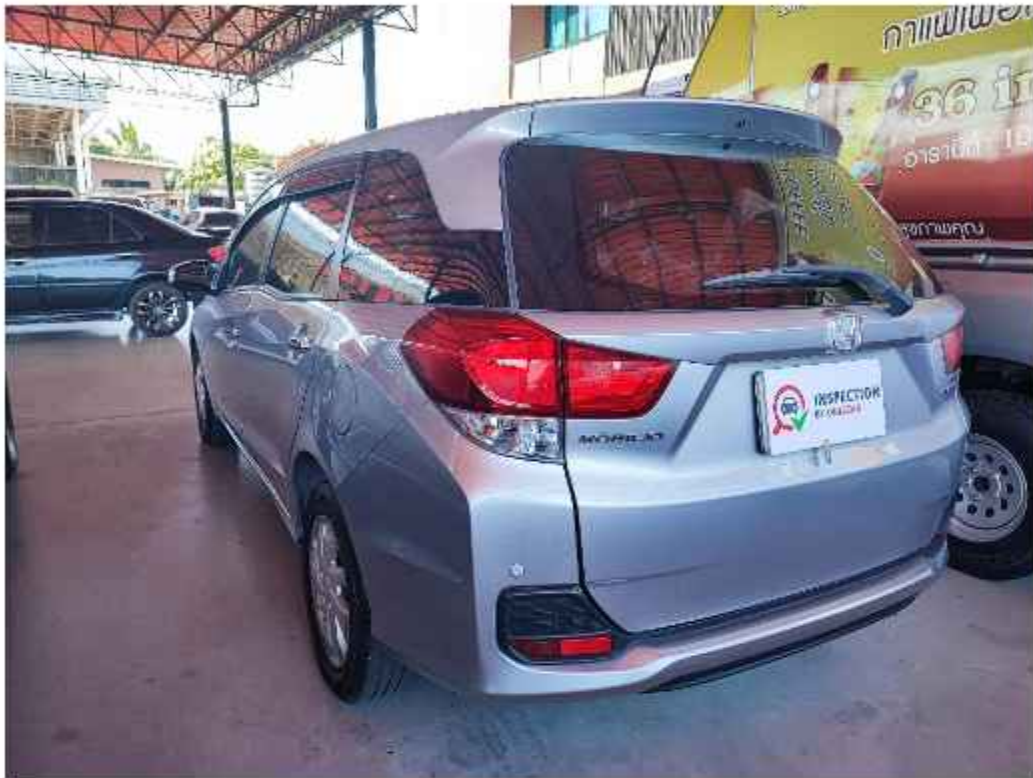
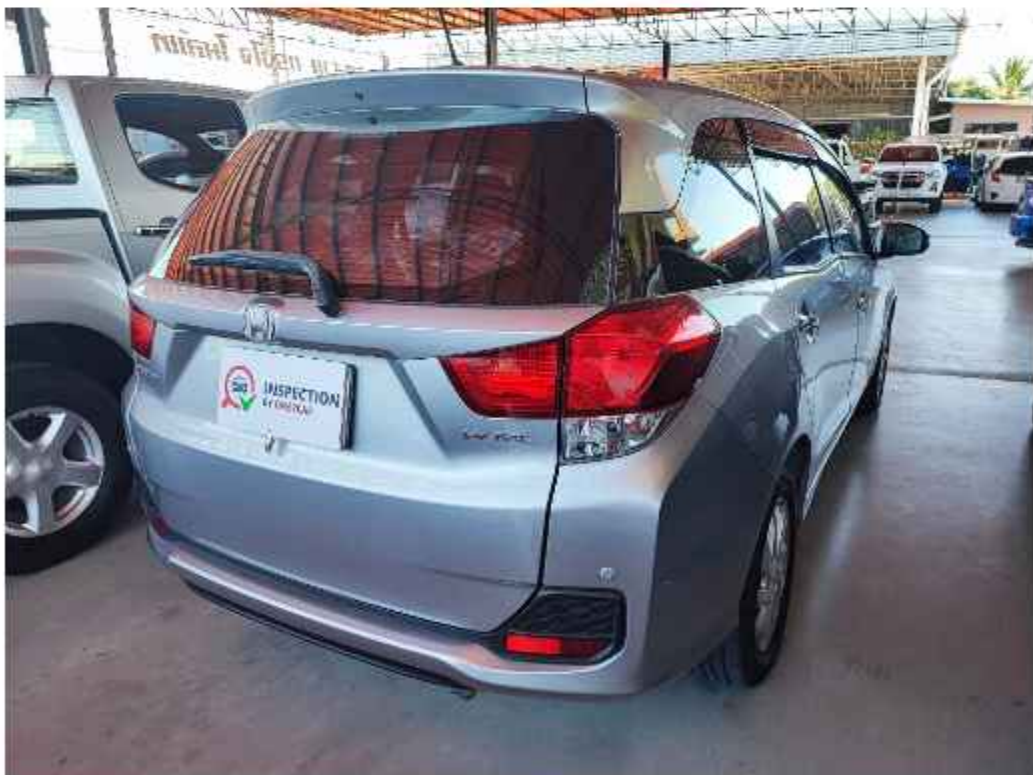
ภาพภายนอก

- ✓ แผ่นเพลทเลขตัวถังมองเห็นได้ชัดเจน
- ✓ ชิ้นส่วนประกอบตัวถังรถ ผ่านการวัดค่าความหนาของสีแล้ว
- ✓ สีสรถตรงตามเสาเสาเอกเสาจรดทะเบียน

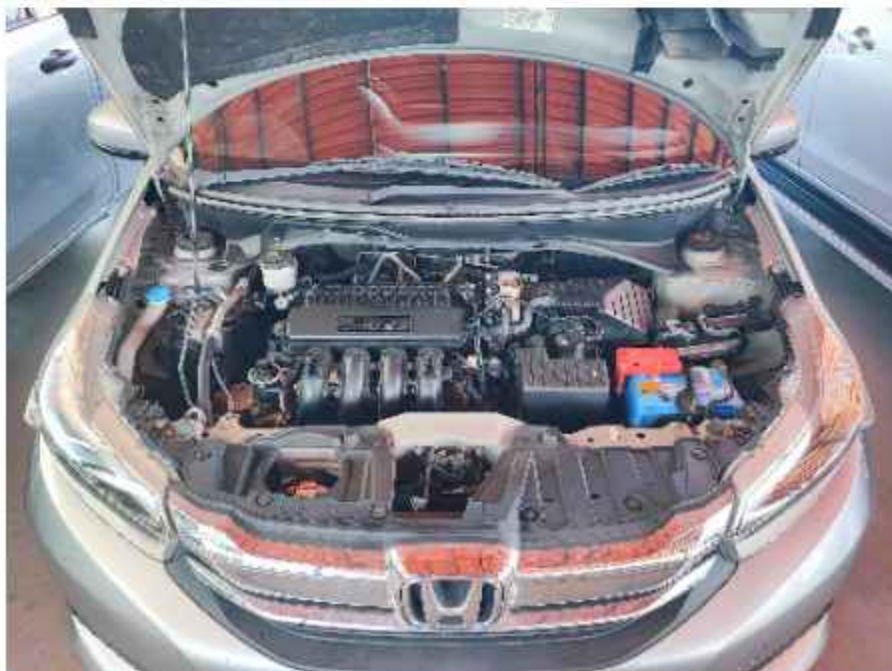
ภาพห้องเครื่อง

Voltage	12.56	V
Rating	320	CCA
Current	204	CCA
Internal resistance	13.31	mΩ
State of Charge	76	%
State of Health	41	%
Status	REPLACE

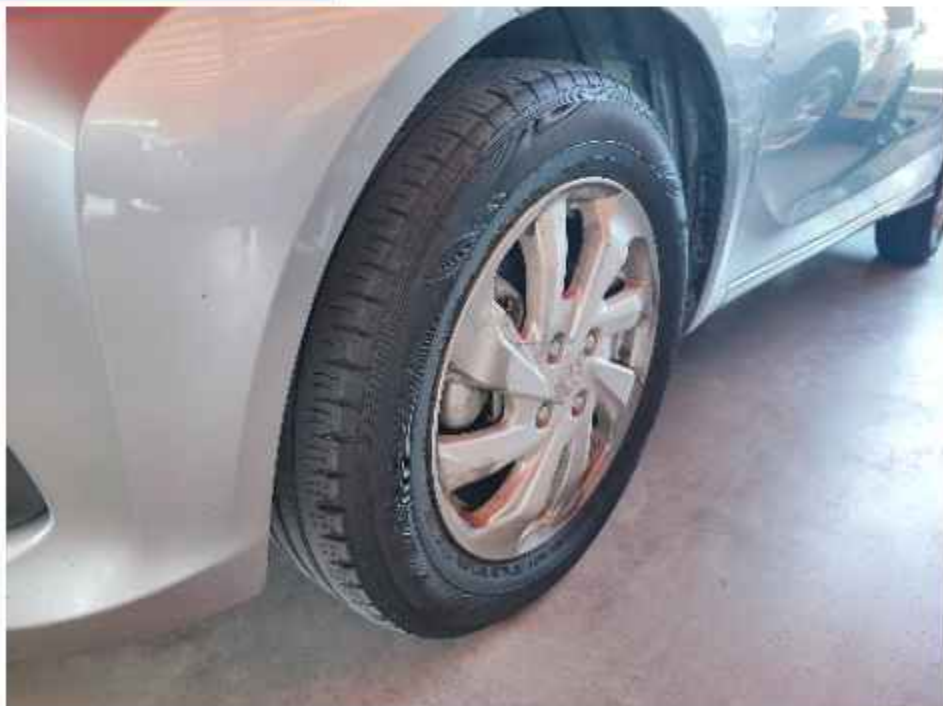
ขอบยาง ล้อ

07/21

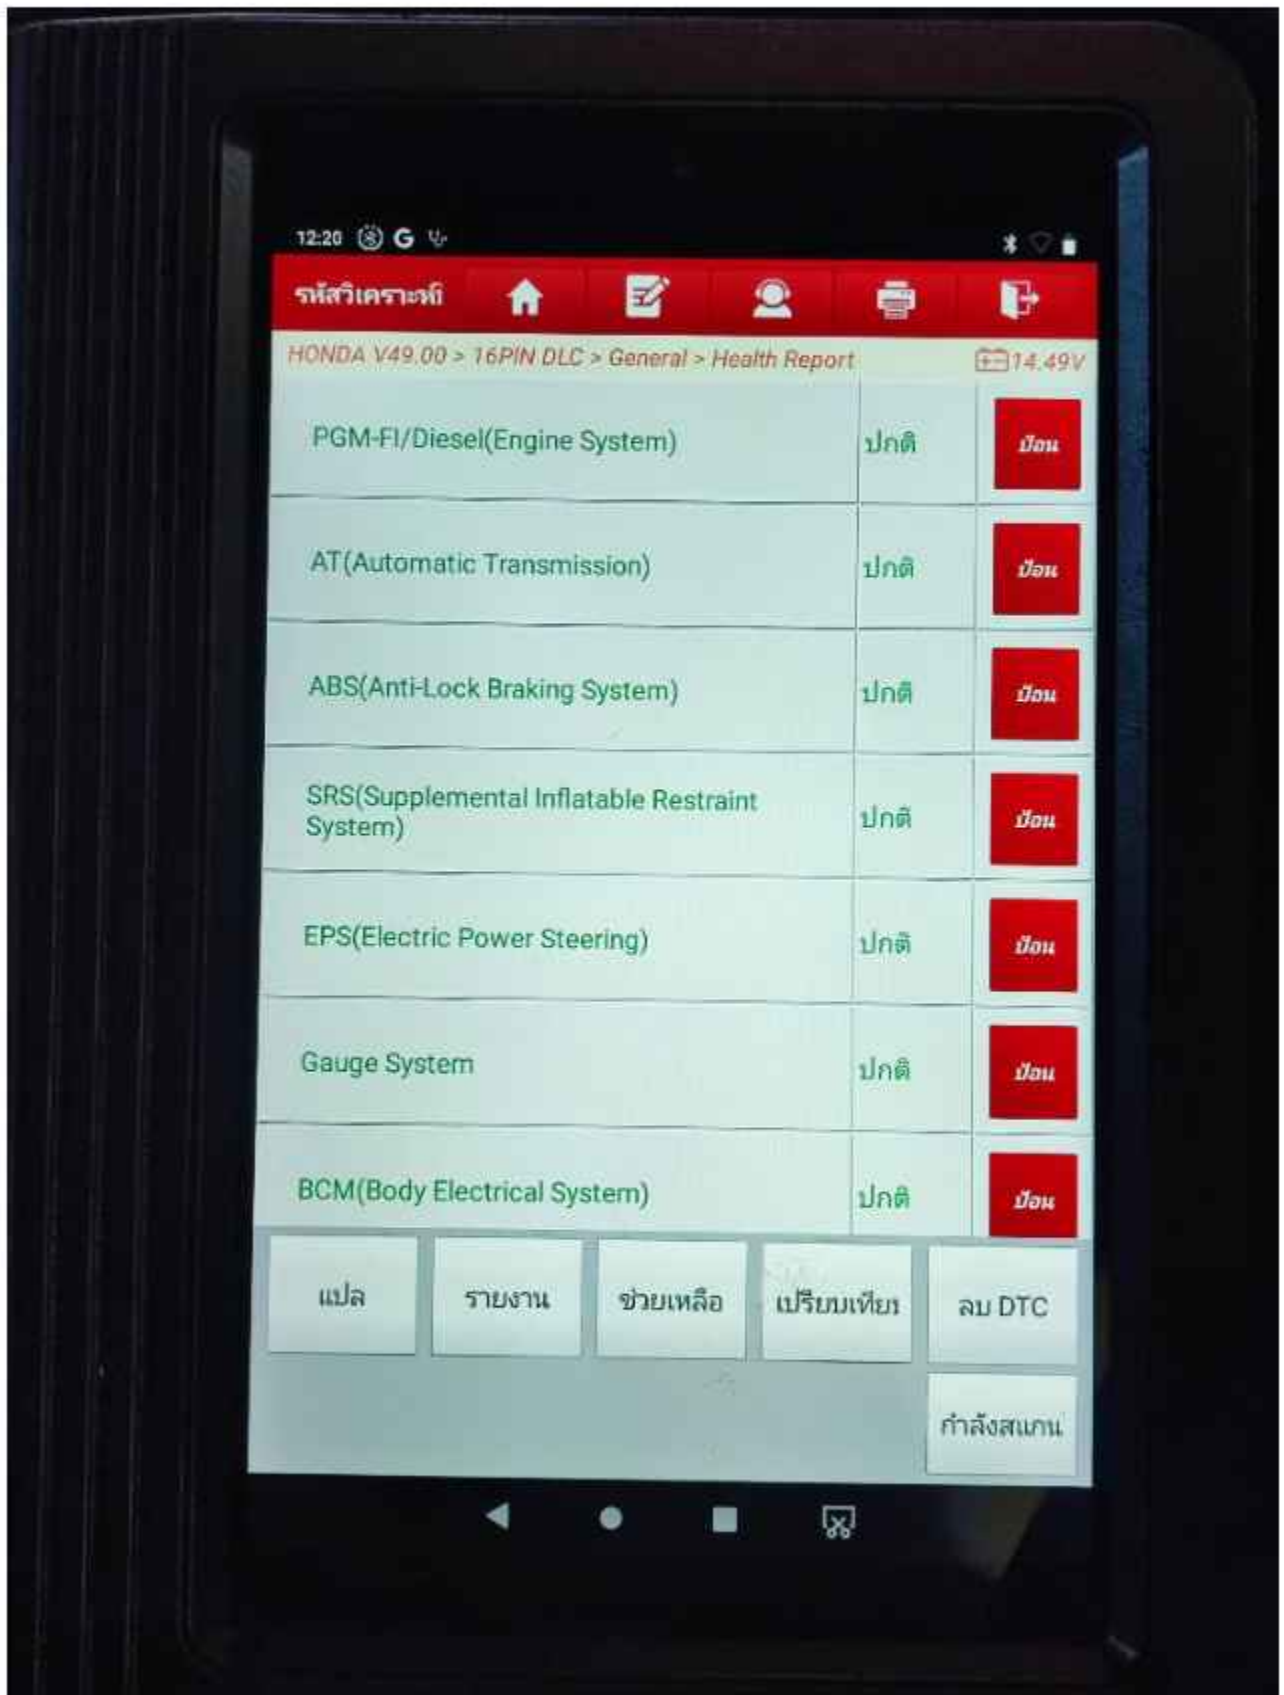
ภาพ OBD

2.17 ตรวจจับพฤติกรรมรถ, ความเร็ว และเครื่องยนต์
OBD II On-Board Diagnostics (OBD)
