I024/0040-14

Toyota Camry 2.0 G

# Vehicle Inspection Report

## สรุปผลการตรวจสภาพรถ (Inspection Summary)

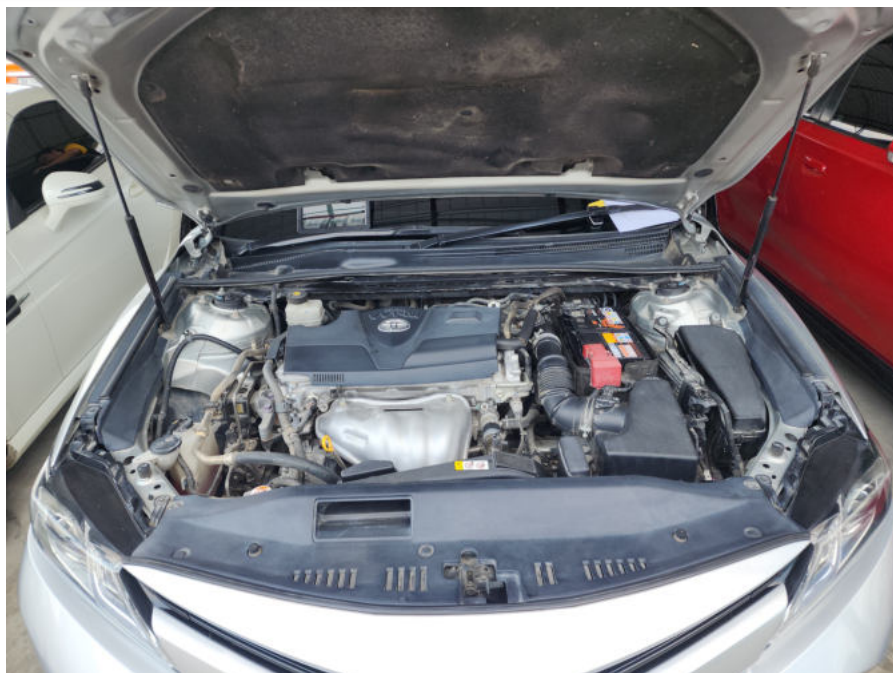
### ภาพห้องเครื่อง

4.1 เครื่องยนต์ไม่พบการรั่วซึม No any leak on engine

Voltage	12.05	V
Rating	650	CCA
Current	596	CCA
Internal resistance	4.69	mΩ
State of Charge	31	%
State of Health	84	%
Status	GREAT

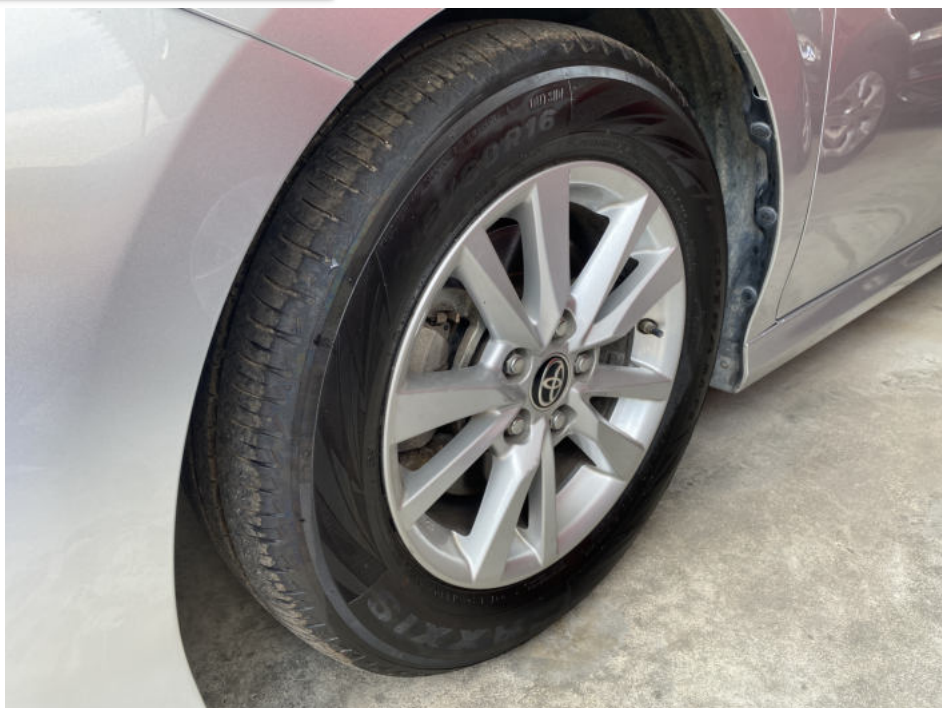
#### ขอบยาง ล้อ

14/23
