# Vehicle Inspection Report

## สรุปผลการตรวจสอบ (Inspection Summary)

ยี่ห้อ/รุ่น (Brand/Model): HYUNDAI H-1 ELITE 2.5 AT	วันที่ตรวจสอบรถยนต์ (Date of Inspection): 02-10-63
หมายเลขตัวถัง (VIN): KMJWA37KMJU968075	เลขคำขอบริการ (Job No.): I020/0079-1
หมายเลขเครื่องยนต์ (Engine No.): D4CBH427879	Vehicle Picture:  
ปีที่ผลิต (Build Date): 2017	
สีรถ (Color): เทา	
ระยะการใช้งาน(Mileage): 78,763 กม.	
หมายเลขทะเบียน (No. Plate): ฮฐฐ 8513	
วันครบกำหนดชำระภาษี (Registration Expiry): 3 พ.ค. 64	
ชื่อลูกค้า (Customer Name): : REGENT HOME CAR รีเจนท์ โฮม คาร์	
ที่อยู่(Address): ราชพฤกษ์	
โทรศัพท์ (Tel): 089-4588661	
สถานที่ตรวจสอบรถ (Inspection Place): REGENT HOME CAR รีเจนท์ โฮม คาร์

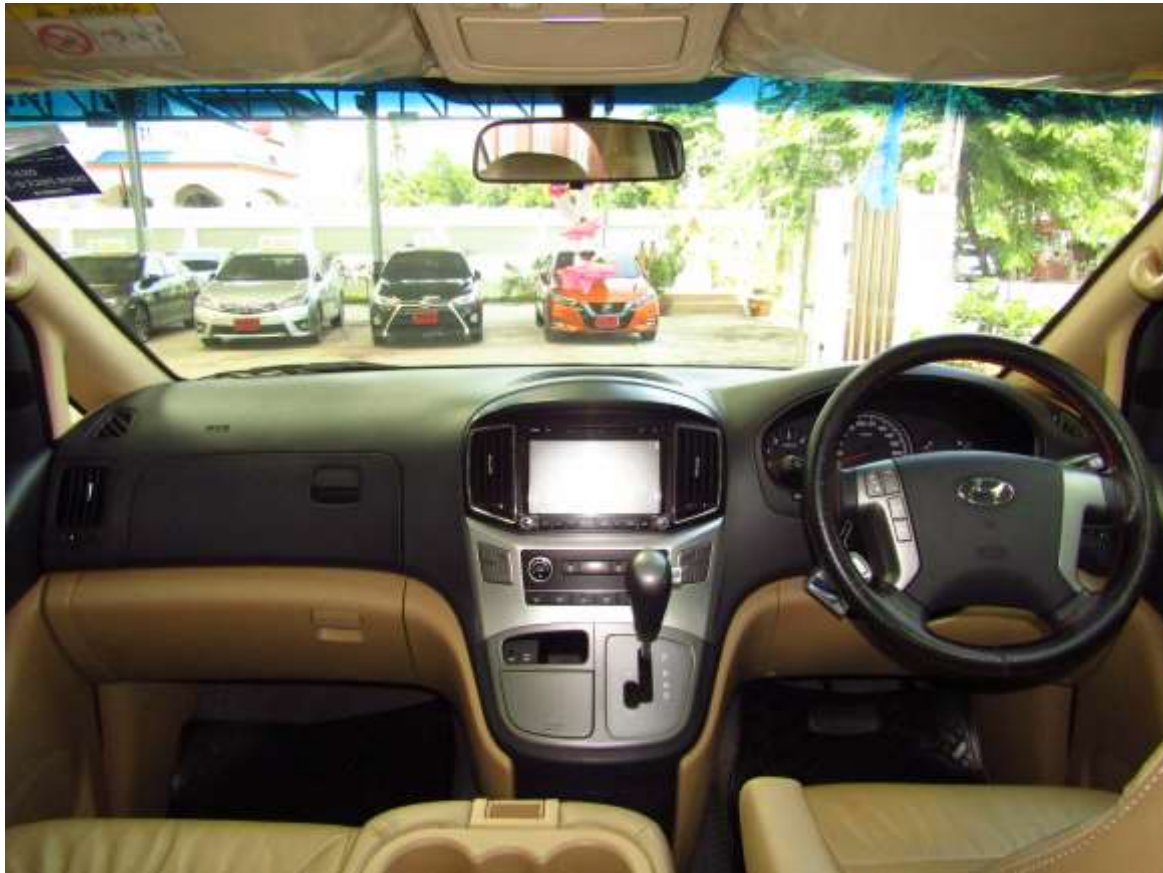
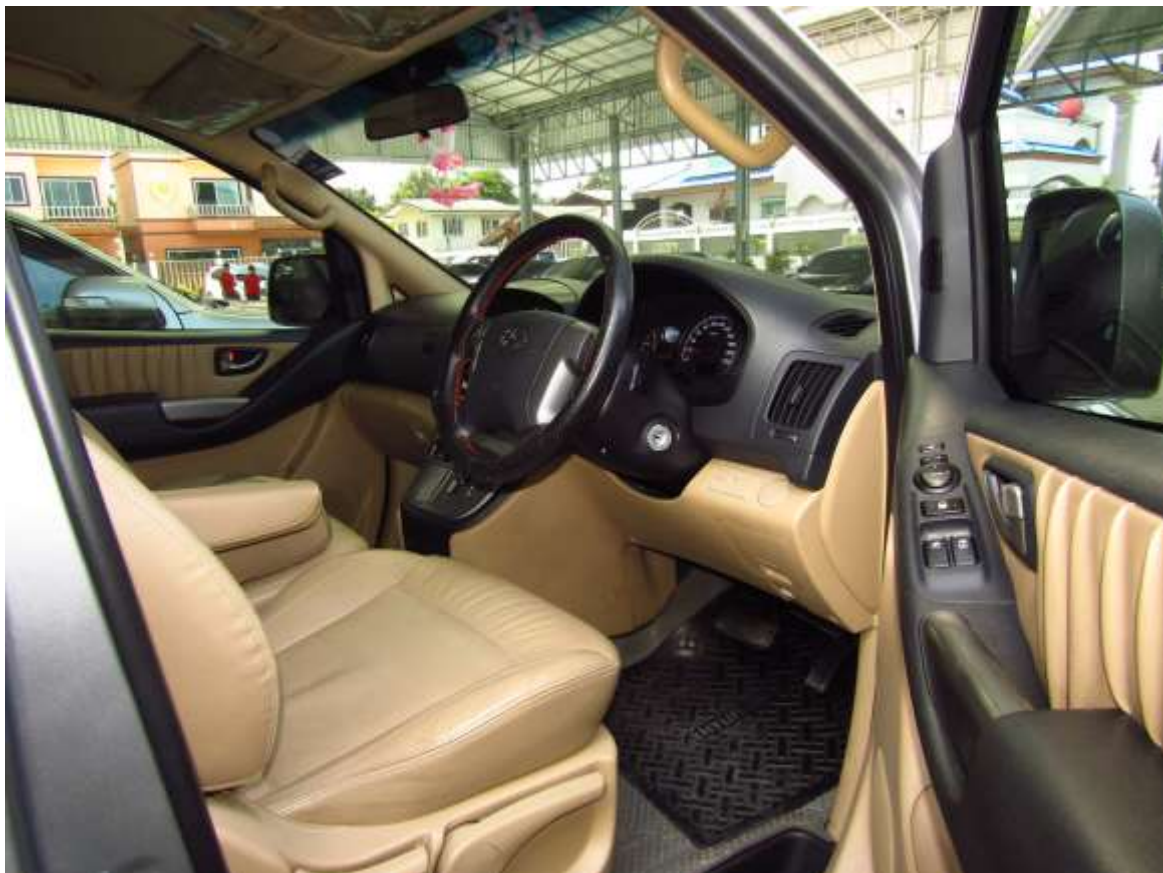
ภาพภายในด้านหน้า หลัง และ จุดบกพร่อง - Interior Visual Details (Front, Rear and/or Defect):

ที่นั่ง สภาพ Seat Appearance	สภาพตามอายุการใช้งาน
	การทำงาน การปรับ และการล็อค เบาะ Seat Adjust functional	ทำงานได้ดี
	สภาพ รางใต้เบาะ Seat slide adjust rail	สภาพตามอายุการใช้งาน
	เข็มขัดนิรภัย Seat Belts	สภาพตามอายุการใช้งาน
	อื่นๆเพิ่มเติม Others	N/A

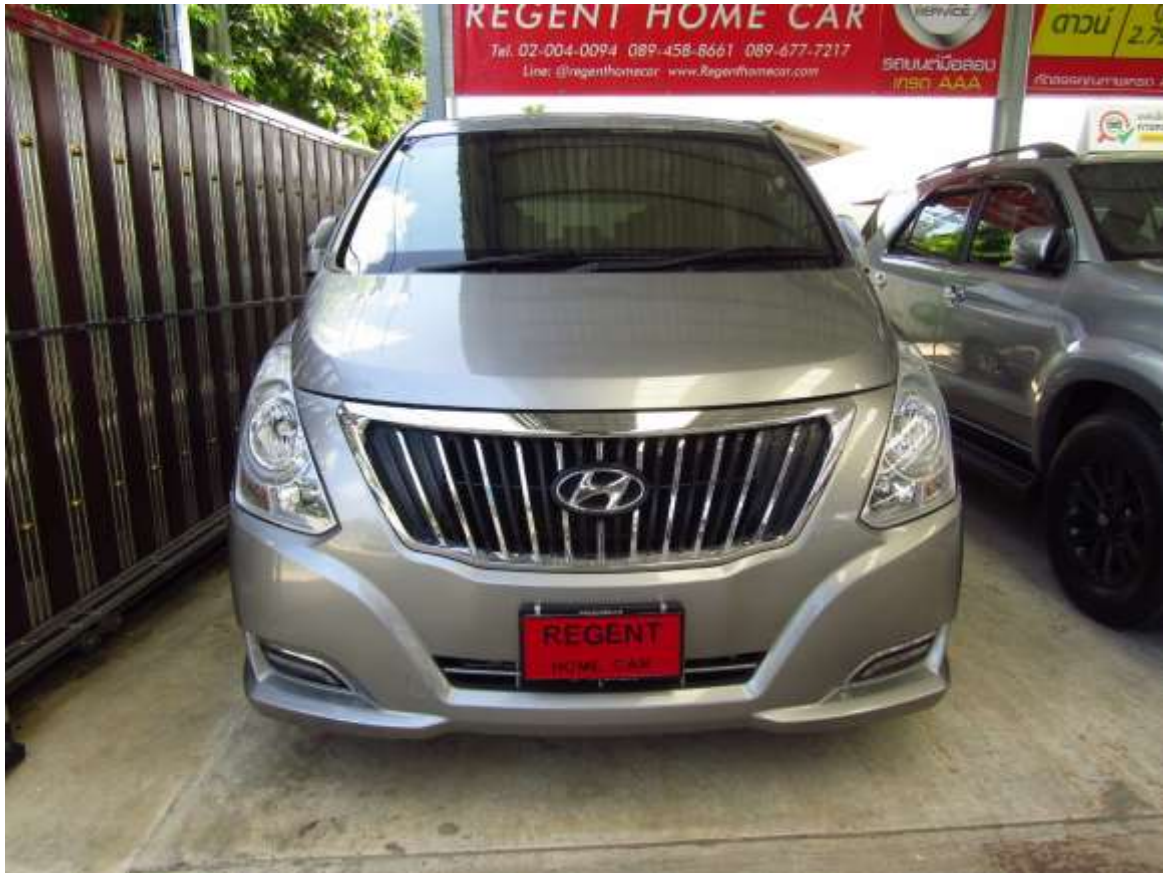
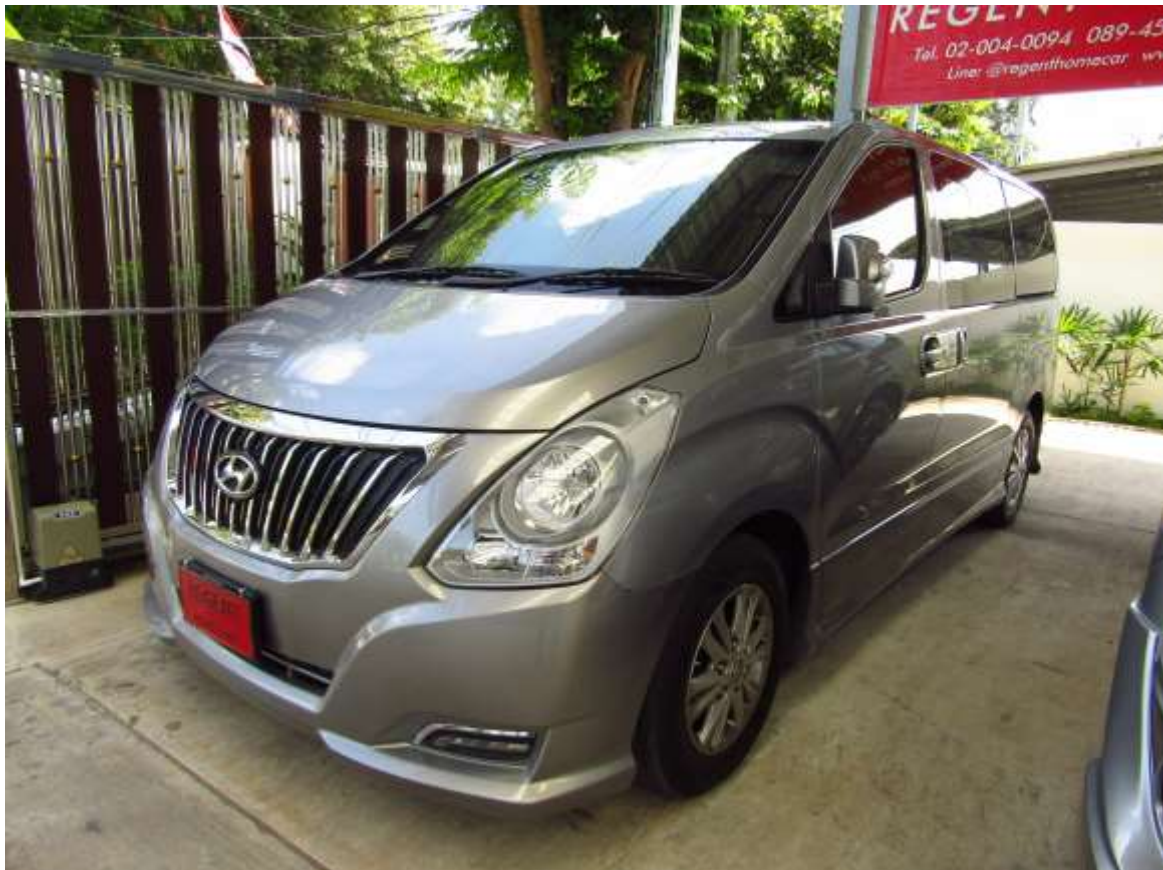
ภาพภายนอก - Exterior Visual Details:

กันชนหน้า Front Bumper	สภาพดี
 	คาน รับกันชนหน้า (ขวา) Front Side Member (Right) Appearance	สภาพดี
 	คาน รับกันชนหน้า (ซ้าย) Front Side Member (Left) Appearance	สภาพดี
 	ฝากระโปรงหน้ารถ Bonnet	สภาพดี
 	กระจกบังลมหน้า Windshield	สภาพดี
 	หลังคา Roof	สภาพดี
 	สภาพ และการทำงาน หลังคาชั้นรูป หลังคาเปิดประทุน Sunroof/Convertible functional and appearance	N/A
 	แก้มบังโคลนหน้าขวา Front Right Wing	สภาพดี
 	ประตูหน้าขวา Front Right Door	สภาพดี
 	ประตูหลังขวา Rear Right Door	N/A
 	ประตูเลื่อนด้านขวา Sliding Right Door	สภาพดี
 	แก้มบังโคลนหลังขวา Rear Right Wing	สภาพดี
 	บันไดขายน้าด้านขวา Right Rocker Panel	สภาพดี
 	แก้มบังโคลนหน้าซ้าย Front Right Wing	สภาพดี

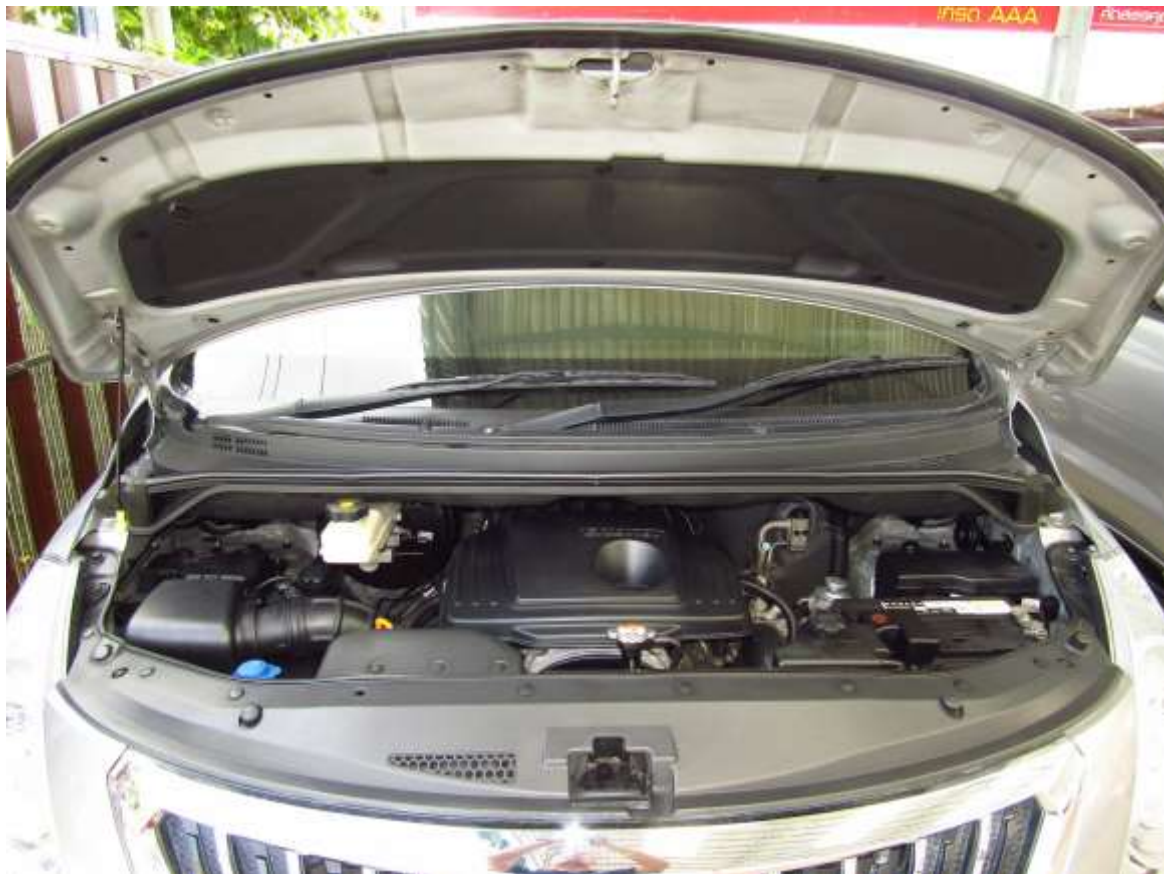
ภาพห้องเครื่อง - Engine Bay Visual Details:

การทดสอบ แบตเตอรี่ Battery Test	<b>Battery Test</b>		<b>Charging System Test at 2000 rpm</b>	
	Voltage	12.69	V	Voltage	14.25 V
	Rating	600	CCA	Status	Normal
	Current	575	CCA	<b>Start System Test</b>	
	Internal resistance	8.23	mΩ	Start Voltage	9.12 V
	State of Charge	86	%	Status	Normal
	State of Health	100	%	<b>Max. Load Test at 2000 rpm</b>	
	Status	Great		Max. Load	14.09 V
	Test Date	02.10.63		Voltage	
				Status	Normal
