Vehicle Inspection Report

สรุปผลการตรวจสอบ (Inspection Summary)

ยี่ห้อ/รุ่น (Brand/Model): MERCEDES BENZ CLS 250 CDI AMG	วันที่ตรวจสอบรถยนต์ (Date of Inspection): 06-11-63
หมายเลขตัวถัง (VIN): WDD2183032A021792	เลขคำขอบริการ (Job No.): I020/0110
หมายเลขเครื่องยนต์ (Engine No.): 65192430728537	Vehicle Picture:  
ปีที่ผลิต (Build Date): 2011	
สีรถ (Color): ขาว	
ระยะการใช้งาน(Mileage): 128,472 กม.	
หมายเลขทะเบียน (No. Plate): ขจ 3993 กทม.	
วันครบกำหนดชำระภาษี (Registration Expiry): -	
ชื่อลูกค้า (Customer Name): บางอ้อ คาร์เซ็นเตอร์	
ที่อยู่(Address): ปิ่นเกล้า บรมราชชนนี	
โทรศัพท์ (Tel): -	
สถานที่ตรวจสอบรถ (Inspection Place): บางอ้อ คาร์เซ็นเตอร์

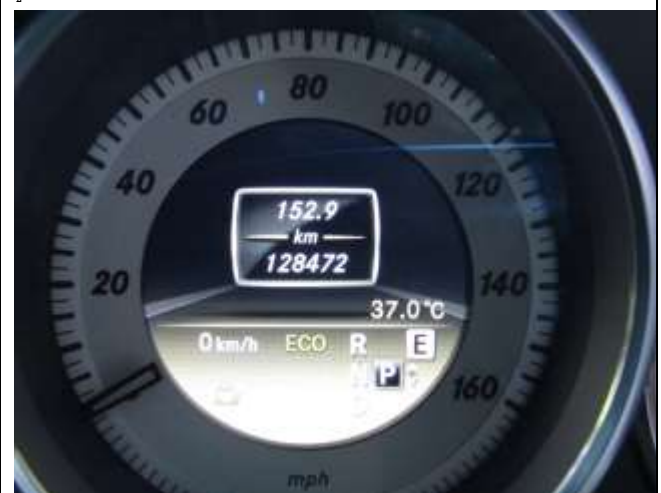
รูปเลขไมล์ (Mileage Picture):

เลขเครื่องยนต์..... 65192430728537..... ระยะทางการใช้งาน..... 128,472 กม.....

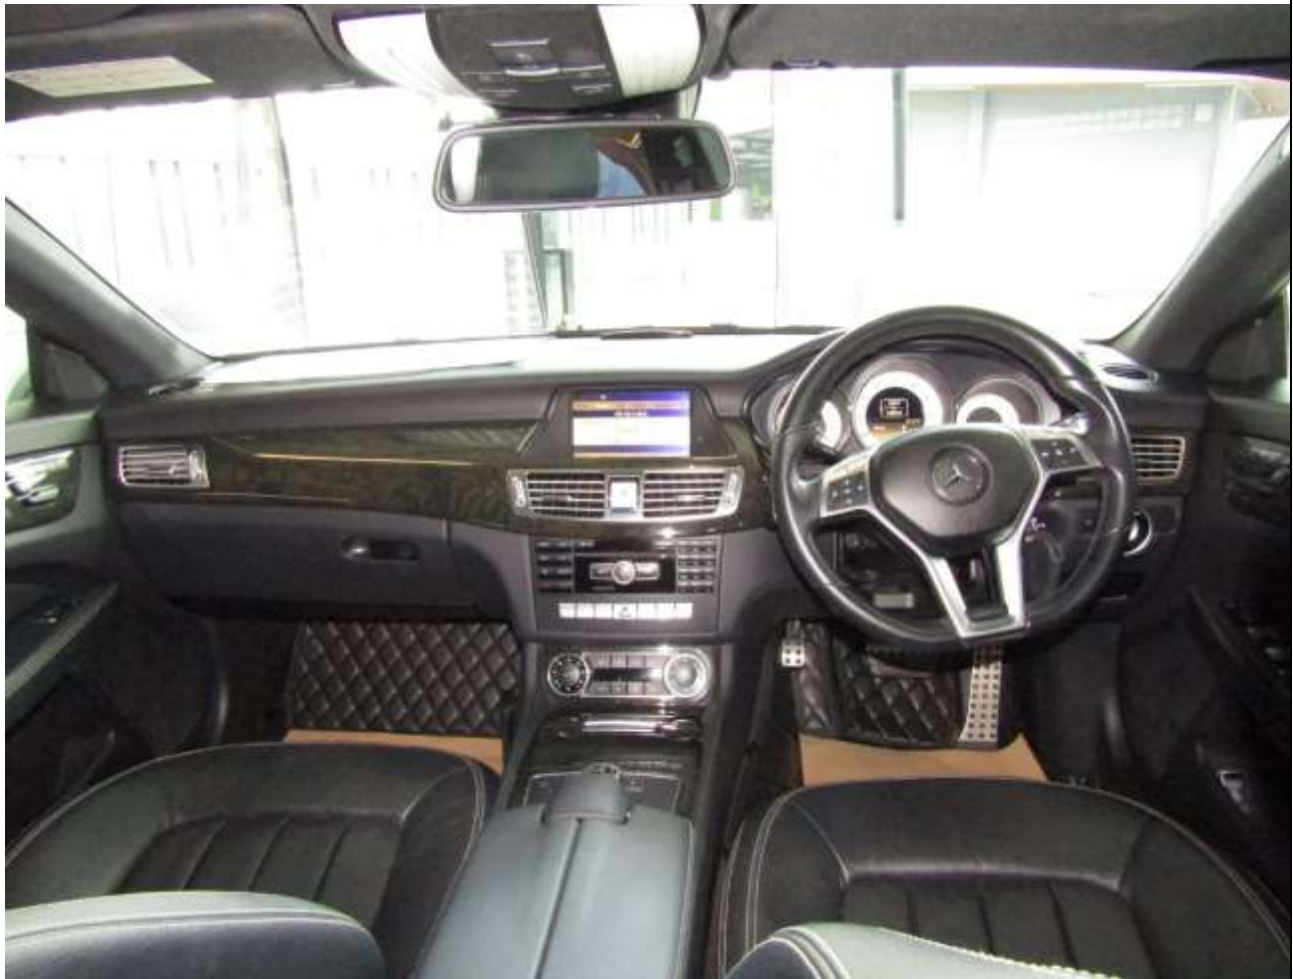
ภาพภายในด้านหน้า หลัง และ จุดบกพร่อง - Interior Visual Details (Front, Rear and/or Defect):

ที่นั่ง สภาพ Seat Appearance	สภาพดีตามอายุการใช้งาน
 	การทำงาน การปรับ และการล็อก เบาะ Seat Adjust functional	ทำงานได้ดี
 	สภาพ รางใต้เบาะ Seat slide adjust rail	สภาพดีตามอายุการใช้งาน
 	เข็มขัดนิรภัย Seat Belts	สภาพดีตามอายุการใช้งาน

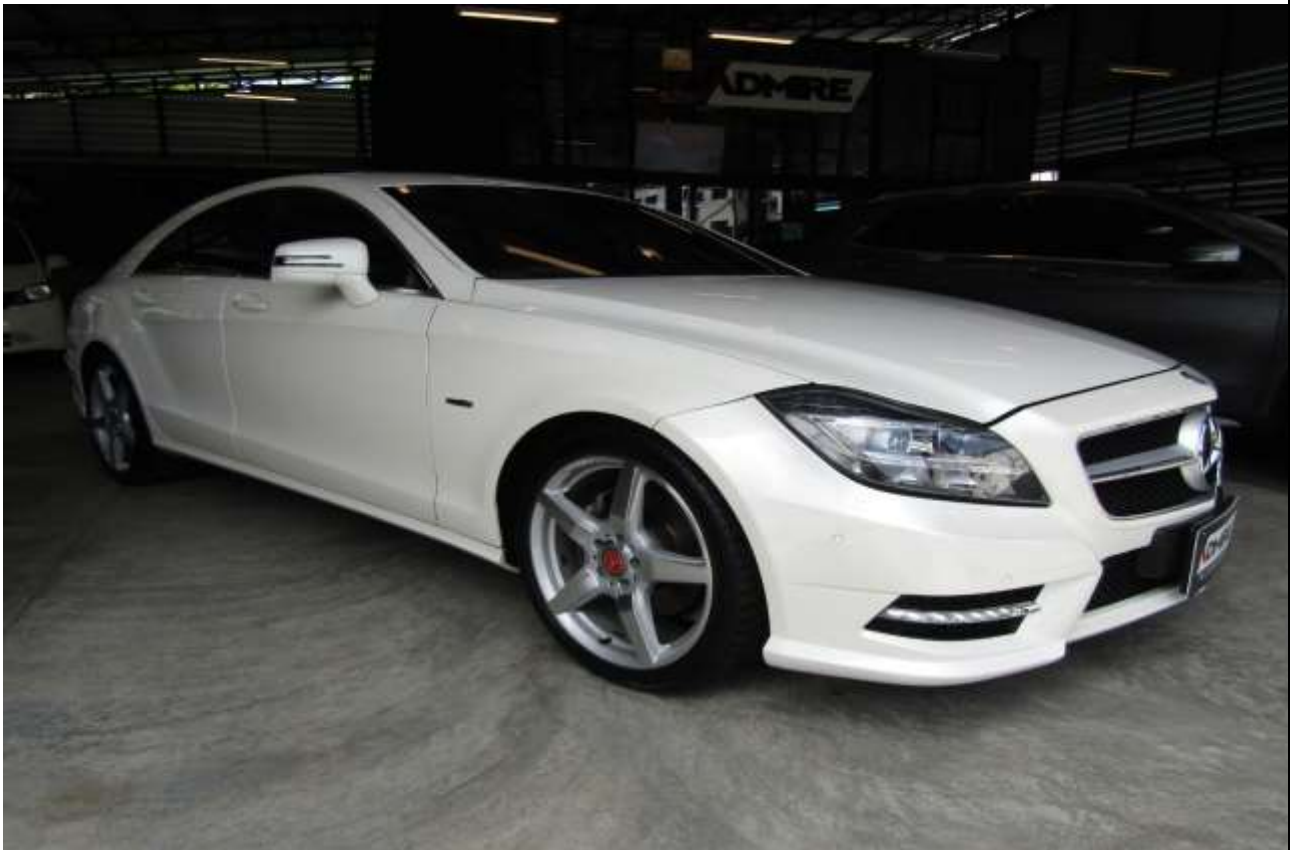
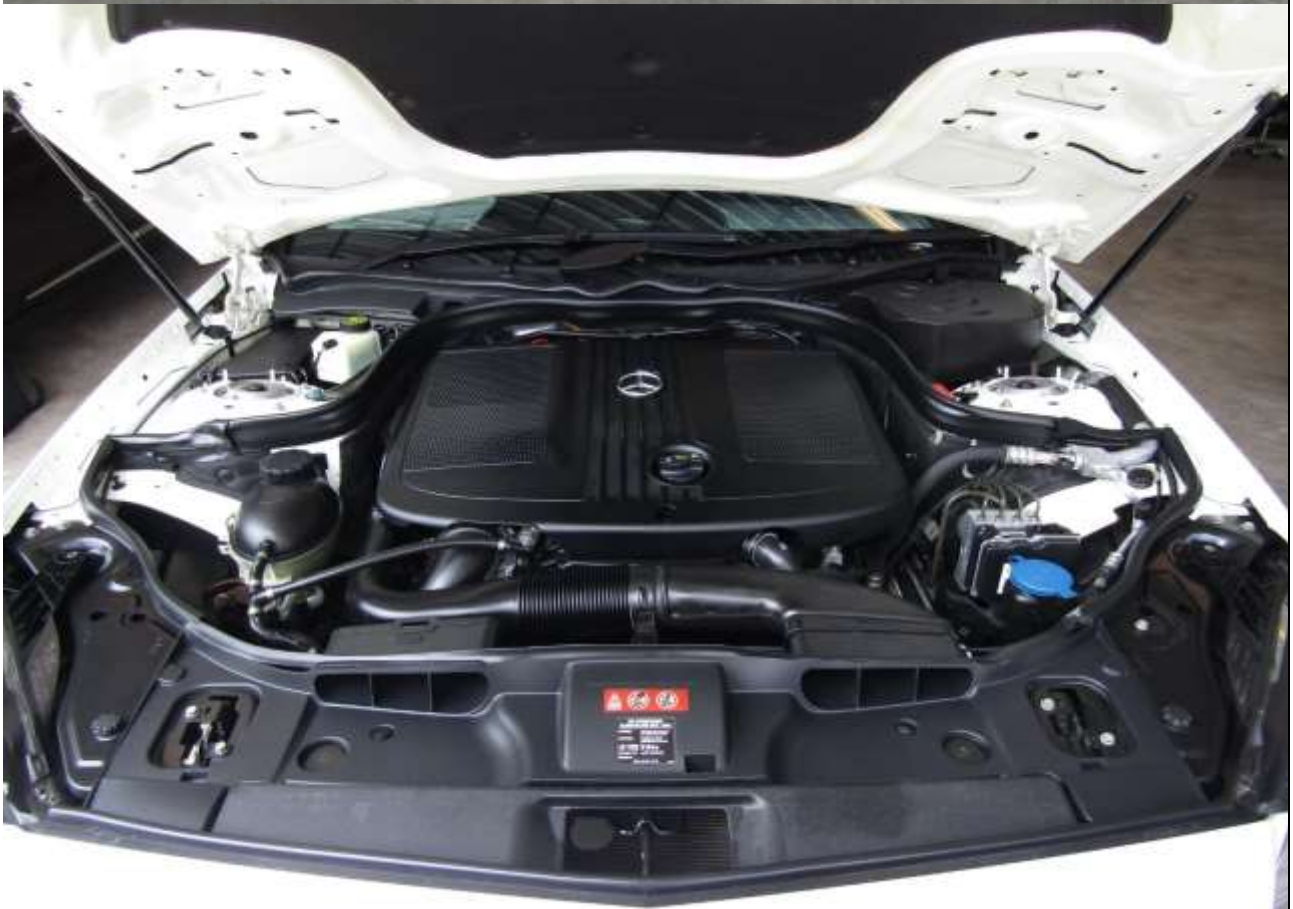
ภาพภายนอก - Exterior Visual Details:

กันชนหน้า Front Bumper	สภาพดี
 	คาน รับกันชนหน้า (ขวา) Front Side Member (Right) Appearance	สภาพดี
 	คาน รับกันชนหน้า (ซ้าย) Front Side Member (Left) Appearance	สภาพดี
 	ฝากระโปรงหน้ารถ Bonnet	สภาพดี
 	กระจกบังลมหน้า Windshield	สภาพดี
 	หลังคา Roof	สภาพดี
 	สภาพ และการทำงาน หลังคาชั้นรูป หลังคาเปิดประทุน Sunroof/Convertible functional and appearance	สภาพดี
 	ประตูหน้าขวา Front Right Door	สภาพดี
 	ประตูหลังขวา Rear Right Door	สภาพดี
 	ประตูเลื่อนด้านขวา Sliding Right Door	N/A
 	บันไดขายน้าด้านขวา Right Rocker Panel	สภาพดี
 	ประตูหน้าซ้าย Front Left Door	สภาพดี
 	ประตูหลังซ้าย Rear Left Door	สภาพดี
 	ประตูเลื่อนด้านซ้าย Sliding Left Door	N/A
