I022/0156-11

Mitsubishi Mirage 1.2 GLX

INSPECTION
BY ONE2CAR

Vehicle Inspection Report สรุปผลการตรวจสภาพรถ (Inspection Summary)

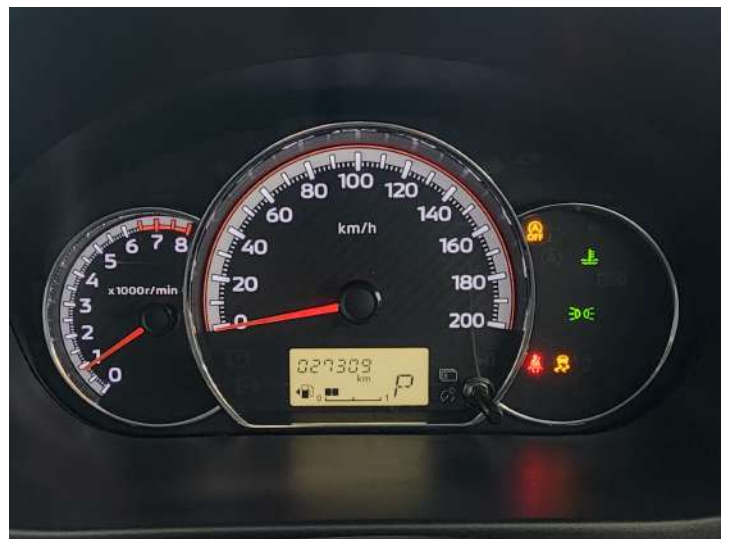
รูปเลขไมล์ (Mileage Picture) :

27309

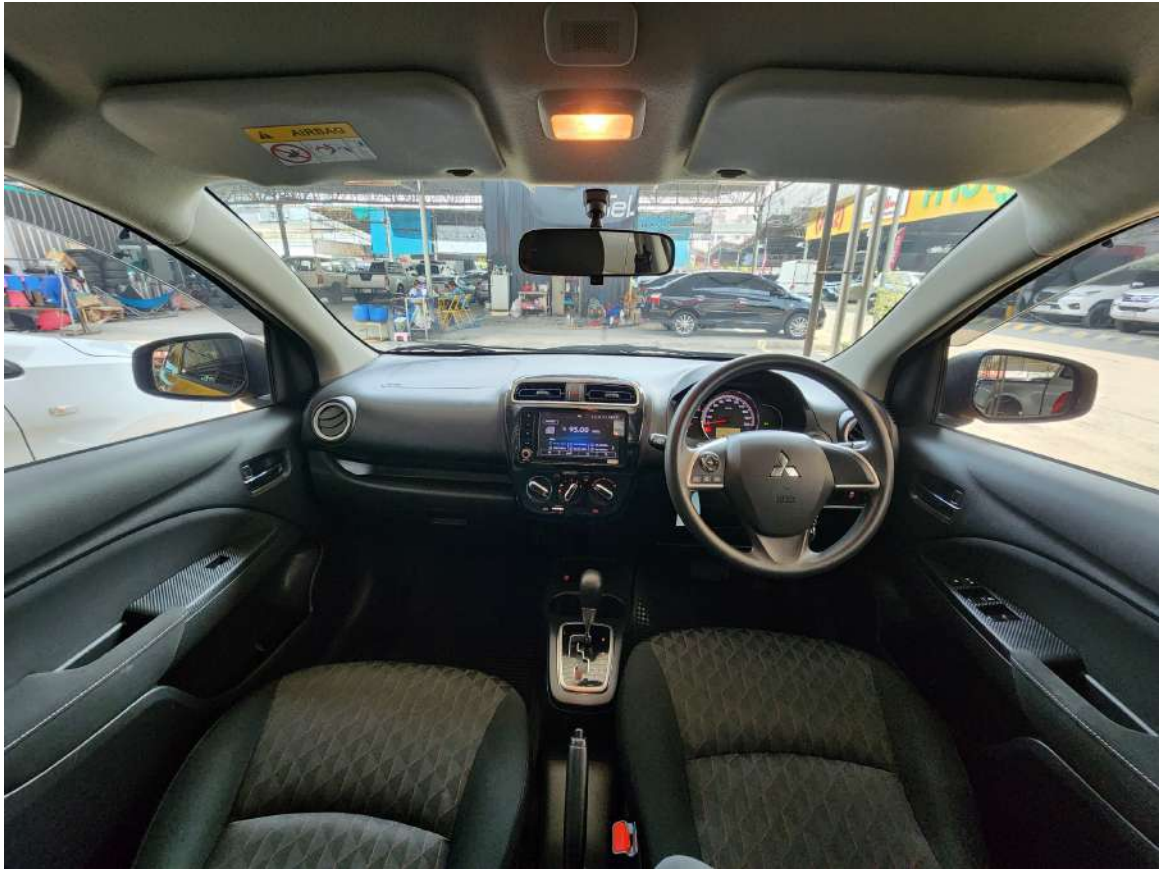
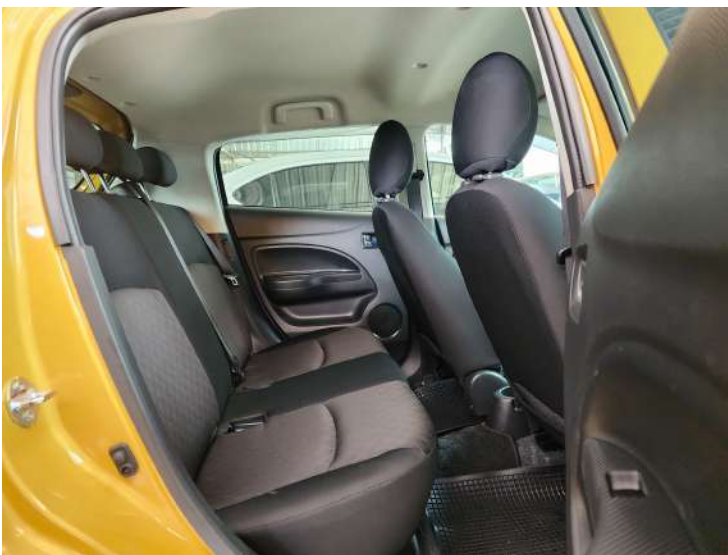
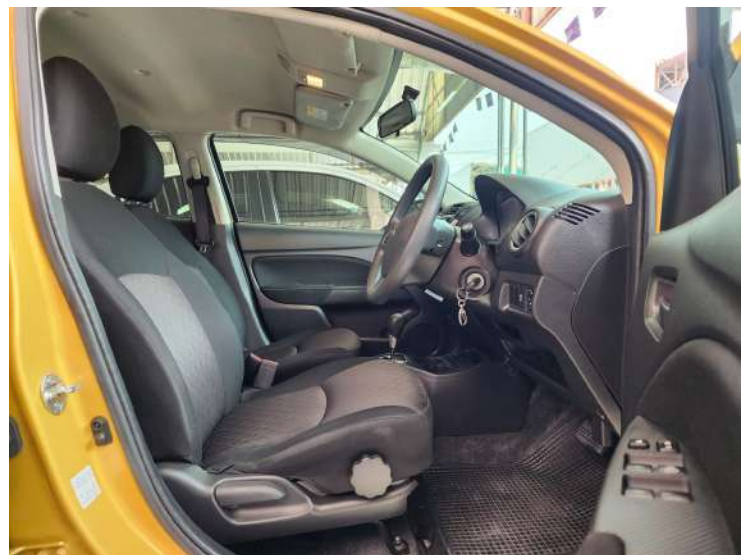
ภาพภายใน

ประเมินสภาพรวม: ผ่าน
อุปกรณ์หลัก/อุปกรณ์เสริมขณะขับที่:

- ✓ ระบบปรับอากาศ [ผ่าน]
- ✓ ไฟส่องสว่าง [ผ่าน]
- ✓ ไฟเลี้ยว/ไฟฉุกเฉิน [ผ่าน]
- ✓ หน้าปัดและมาตรวัด [ผ่าน]
- ✓ เข็มขัดนิรภัย [ผ่าน]
- ✓ แตร [ผ่าน]
- ✓ เครื่องเล่นเพลง [ผ่าน]
- ✓ ระบบปัดน้ำฝน [ผ่าน]
- ✓ เบาะนั่งยึดแน่น [ผ่าน]
- ✓ กระจกไฟฟ้า [ผ่าน]

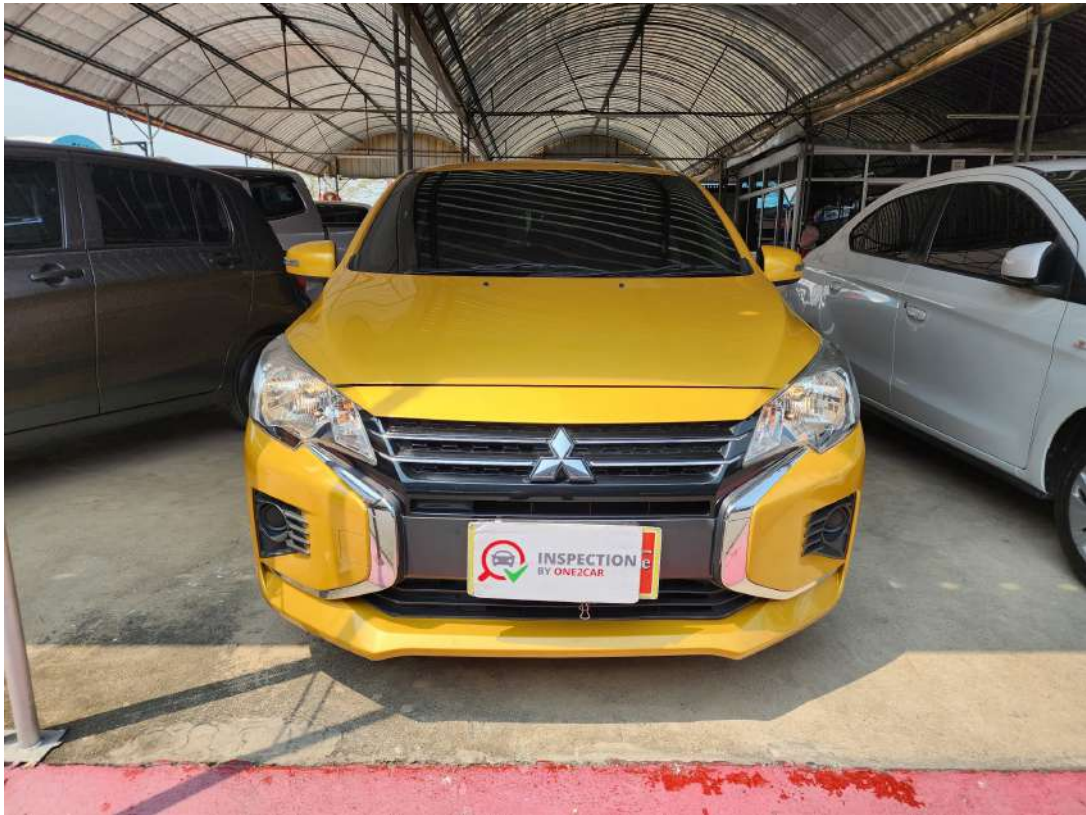
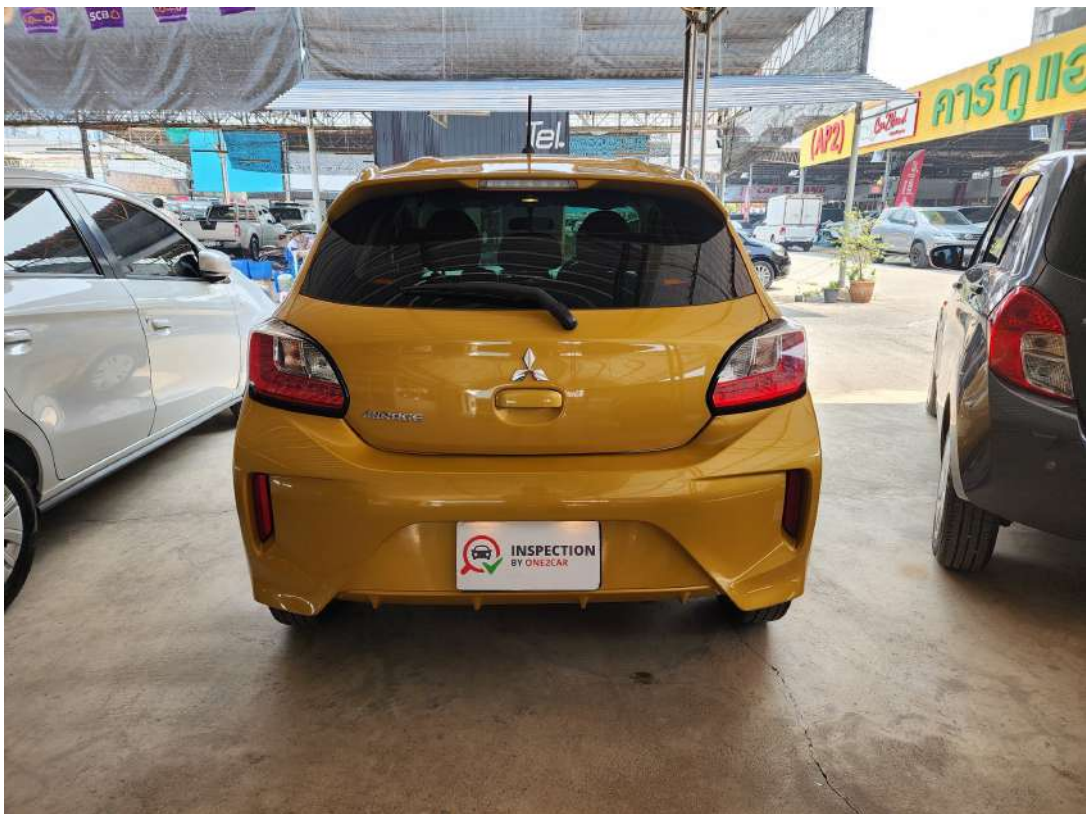
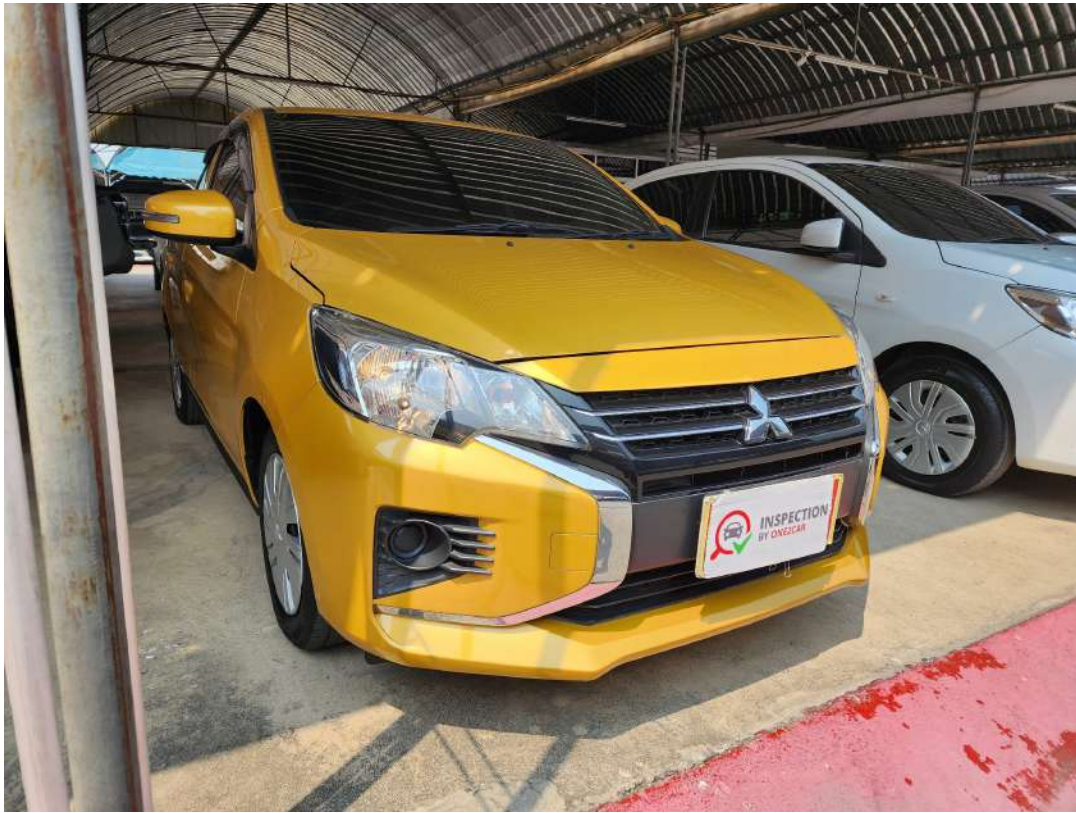
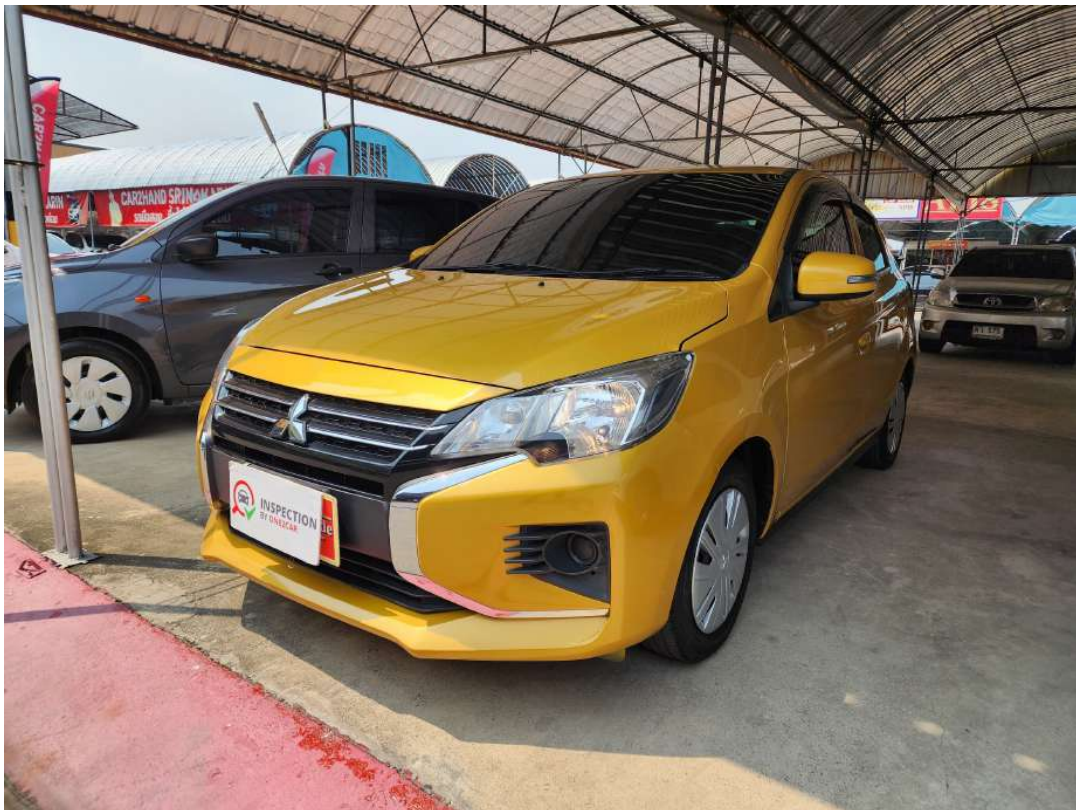
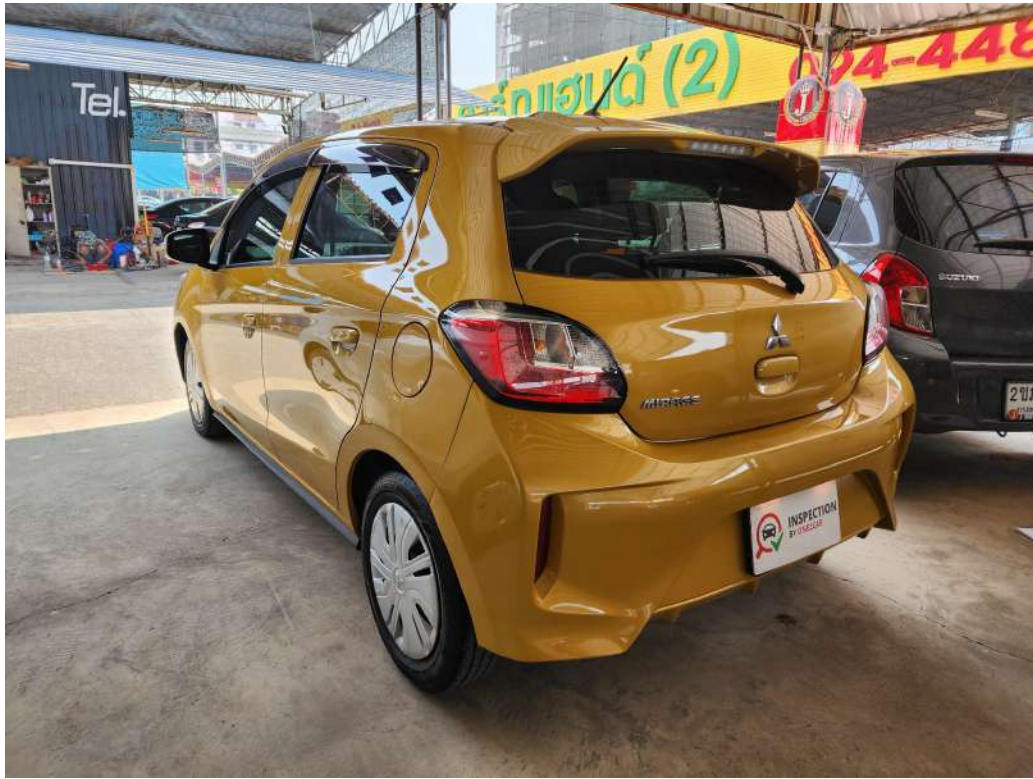
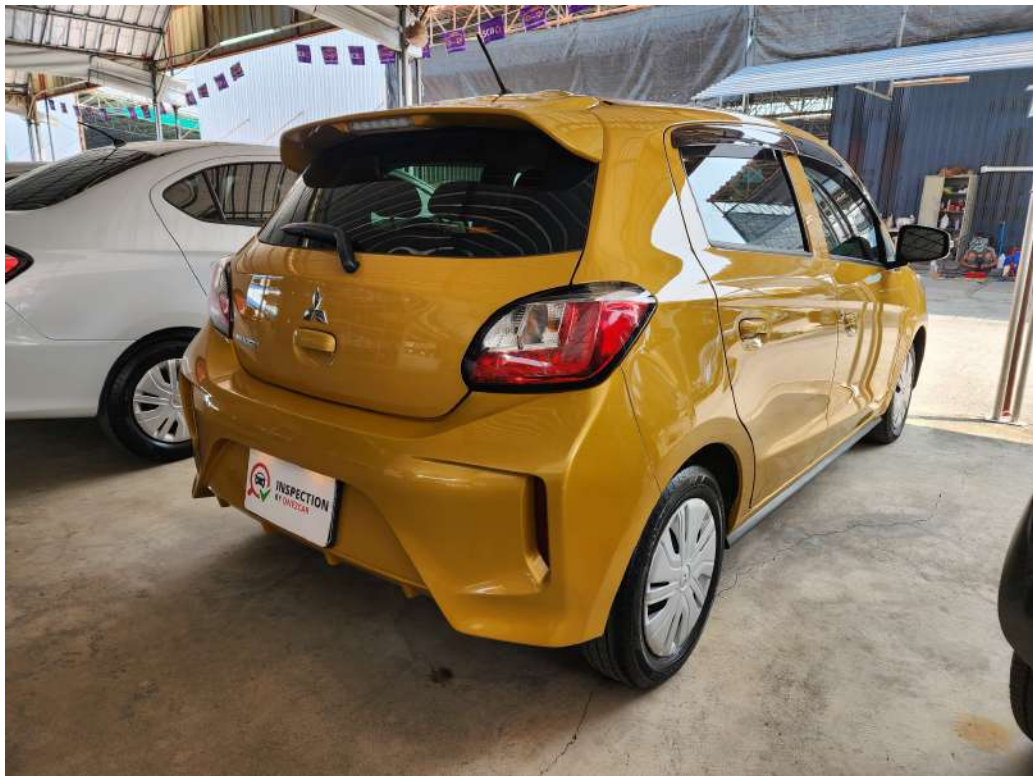
ภาพภายนอก

ประเมินสภาพรวม: ผ่าน
รายการที่รื้อการแก้ไข: ไม่พบรายการแก้ไข
ชิ้นส่วนประกอบตัวถังรถ

- ✓ แผ่นเพลทเลขตัวถังมองเห็นได้ชัดเจน
- ✓ ชิ้นส่วนประกอบตัวถังรถ ผ่านการวัดค่าความหนาของสีแล้ว
- ✓ สีรถตรงตามเสาเอกสารจดทะเบียน

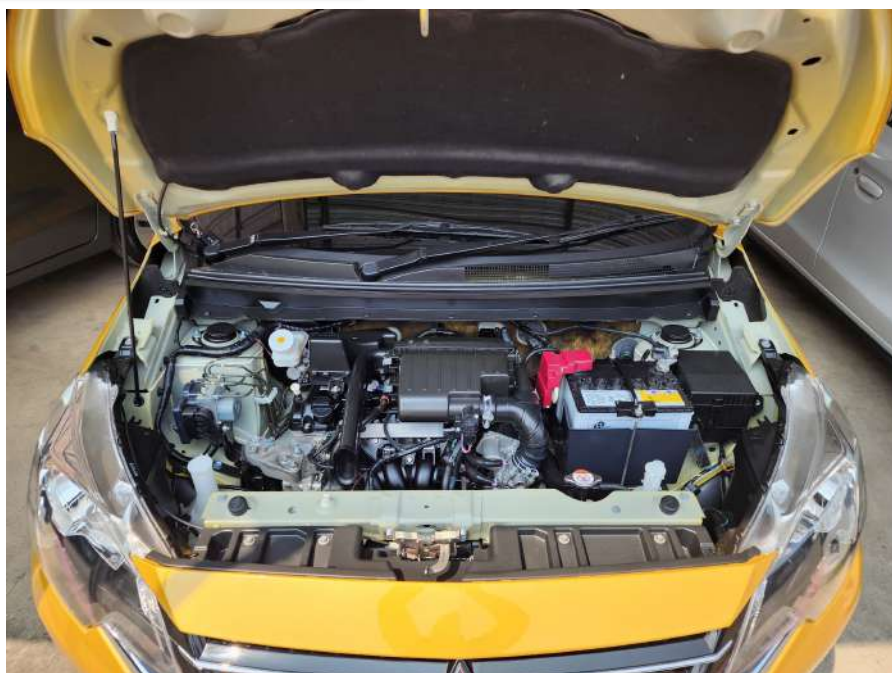
ภาพห้องเครื่อง

Voltage	12.41	V
Rating	520	CCA
Current	356	CCA
Internal resistance	7.6	mΩ
State of Charge	61	%
State of Health	47	%
Status	CAUTION

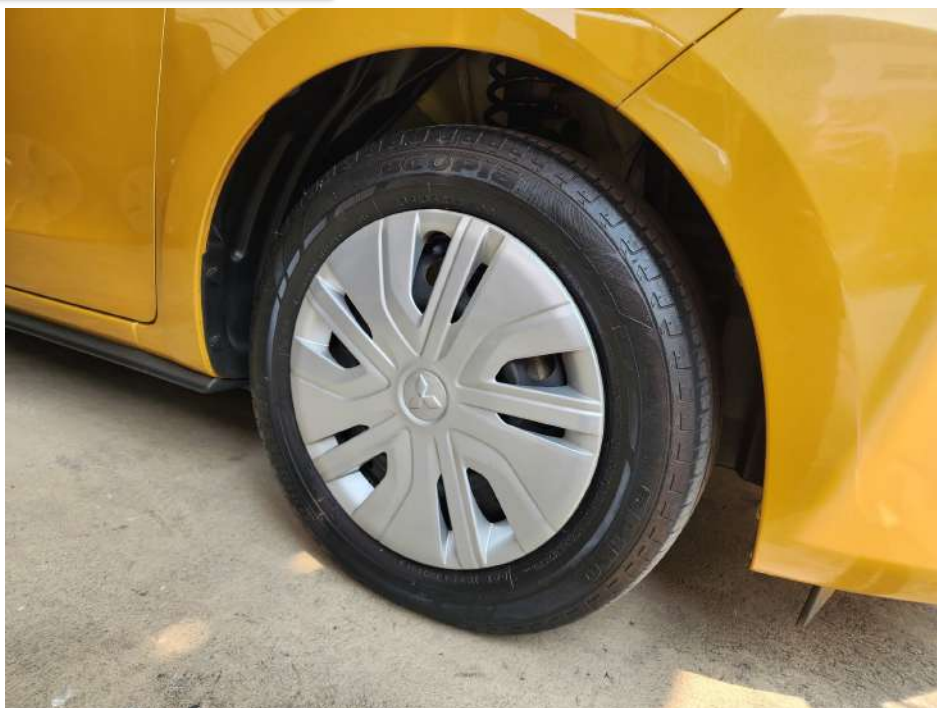
ขอบยาง ล้อ

รายการตรวจ 8 รายการ	สถานะ
5.1 สภาพยางรถยนต์, สัปดาห์/ปี ผลผลิต Tires Appearance, Year	พอใช้ (Fair)
5.2 สภาพล้อ, ฝาครอบล้อ Wheel Rims Appearance	ดี (Good)
5.3 ล้อและยางอะไหล่ Spare Tire & Rim	ดี (Good)
5.4 คาลิเปอร์เบรค และท่อน้ำมัน Brake Hose Callipers & Pipes	ดี (Good)
5.5 ผ้าดีสเบรค (หน้า/หลัง) Brake Pads (Front/Rear)	ดี (Good)
5.6 จานดีสเบรค(หน้า/หลัง) Brake Discs (Front/Rear)	ดี (Good)
5.7 ดรัมเบรคล้อหลัง Brakes and Drums any No Leakage	ดี (Good)
5.8 การทำงานของเบรคมือ Park Brake function	ดี (Good)

40/19

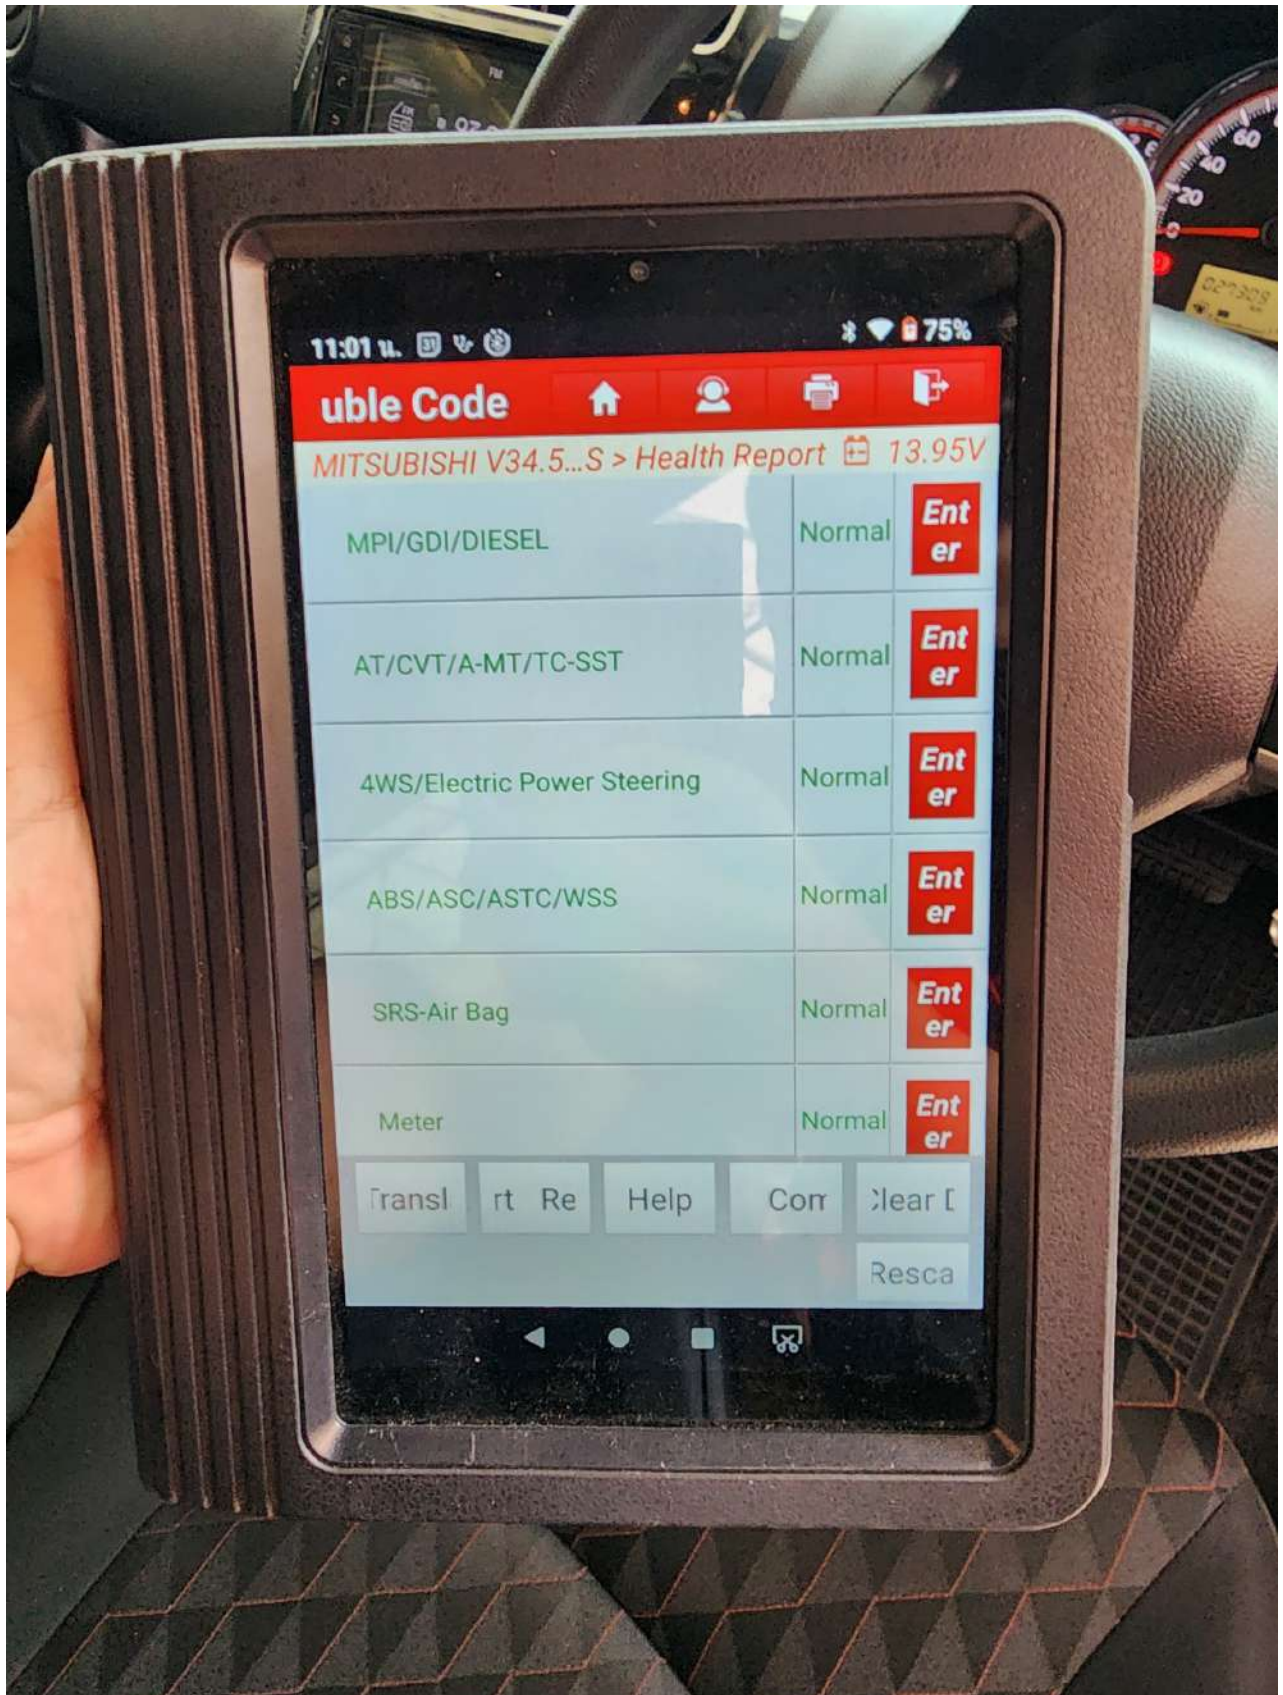
ภาพ OBD

2.17 การวินิจฉัยผ่านทาง OBD2 On-Board Diagnostics (OBD)
