I023/0149-1

Lexus ES300h 2.5 Premium Sedan

May 23, 2023

Vehicle Inspection Report

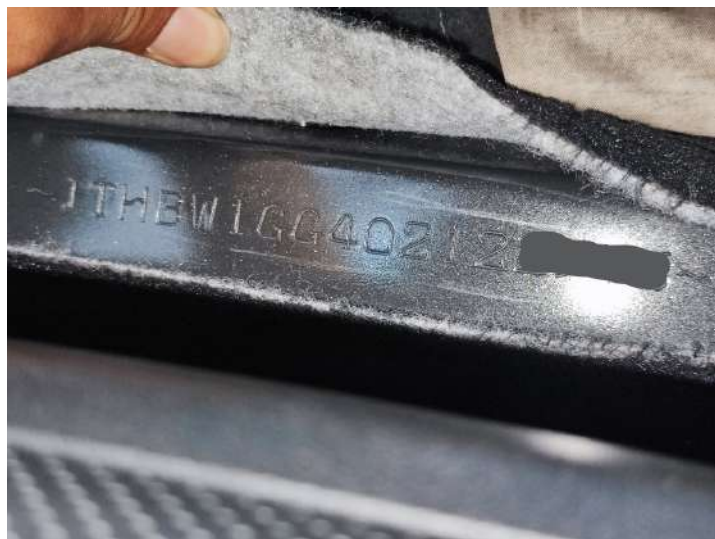
รูปเลขตัวถัง (VIN Picture): ▾

JTHBW1GG40212****

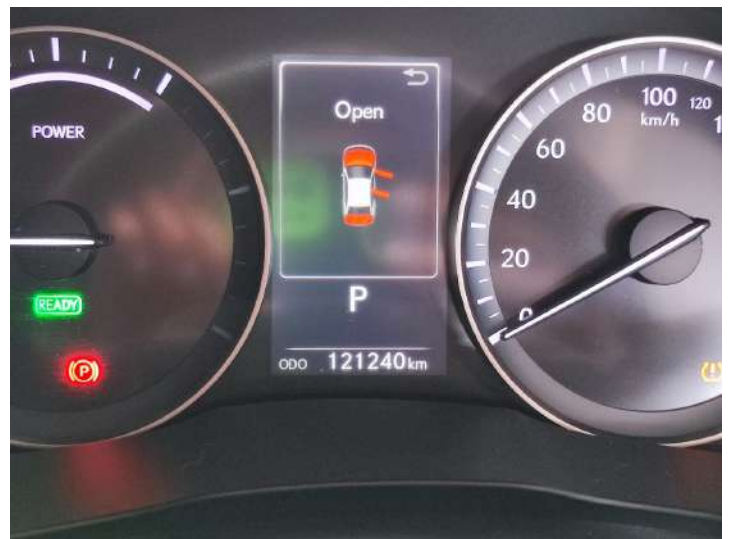
รูปเลขไมล์ (Mileage Picture): ▾

121240

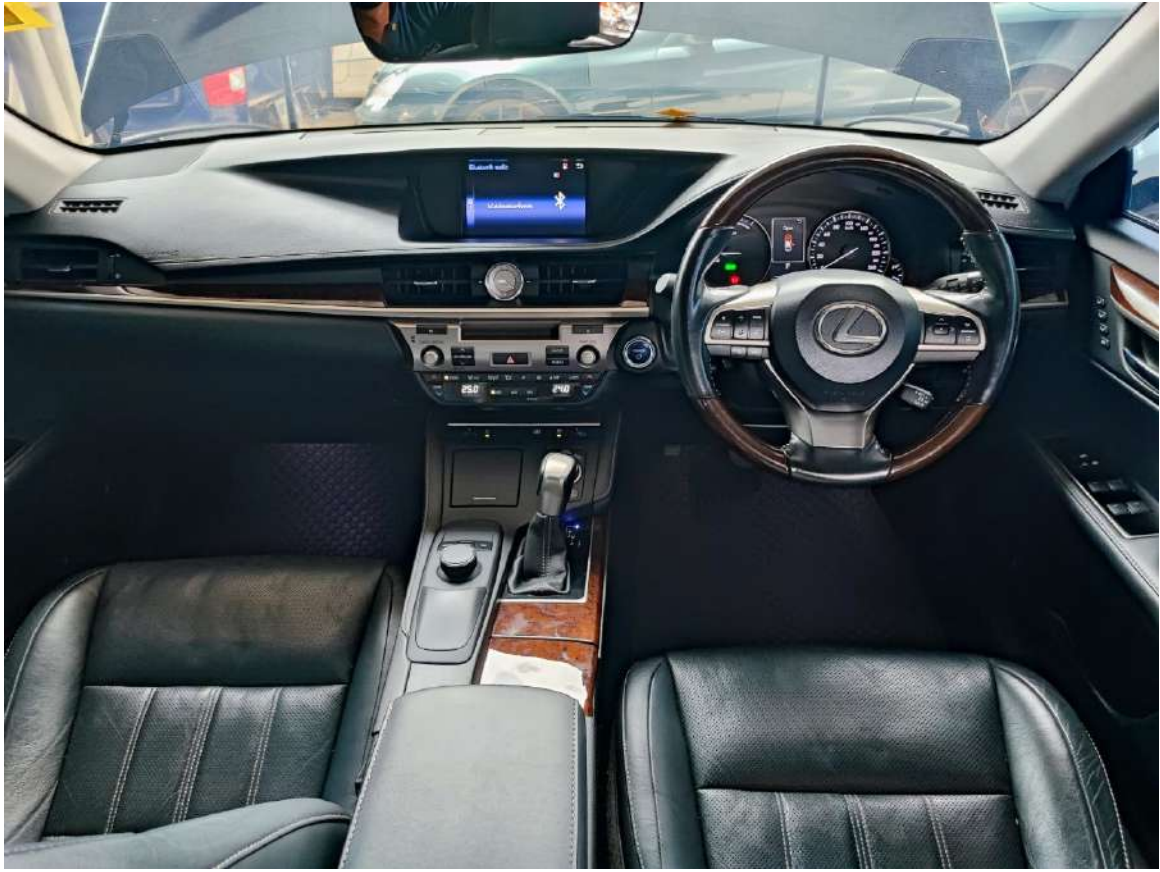
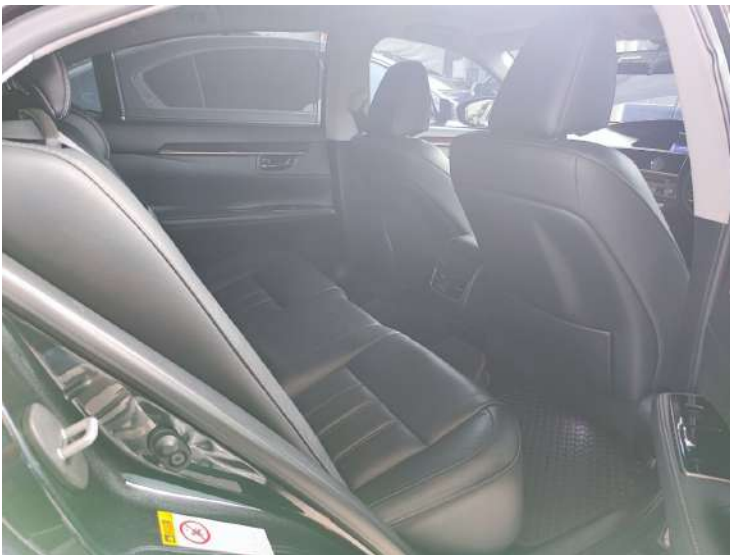
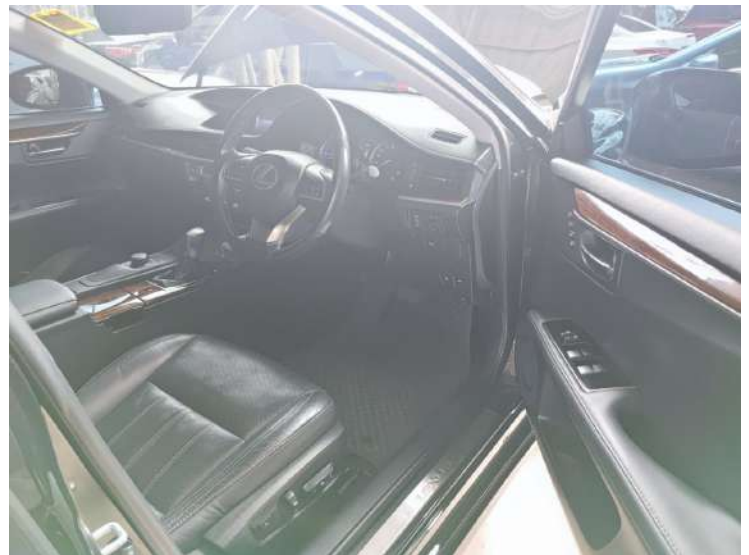
ภาพภายใน

รายการตรวจ 20 รายการ	สถานะ
2.1 สภาพ ที่นั่ง Seat Appearance	ดี (Good)
2.2 การทำงาน การปรับ และการล็อกเบาะ Seat Adjust functional	ดี (Good)
2.3 สภาพ รางไต่เบาะ Seat slide adjust rail	ดี (Good)
2.4 เข็มขัดนิรภัย Seat Belts	ดี (Good)
2.5 แผงคอนโซลหน้า Other Trims	ดี (Good)
2.6 เครื่องเสียงภายในรถ Radio/ Multiplayer	ดี (Good)
2.7 ลำโพง Speaker working	ดี (Good)
2.8 ไล่ฝ้ากระจกหลัง Rear Window Demister	ดี (Good)
2.9 อุปกรณ์ปรับอากาศทำความเย็นและความร้อน Air Condition/Heater	ดี (Good)

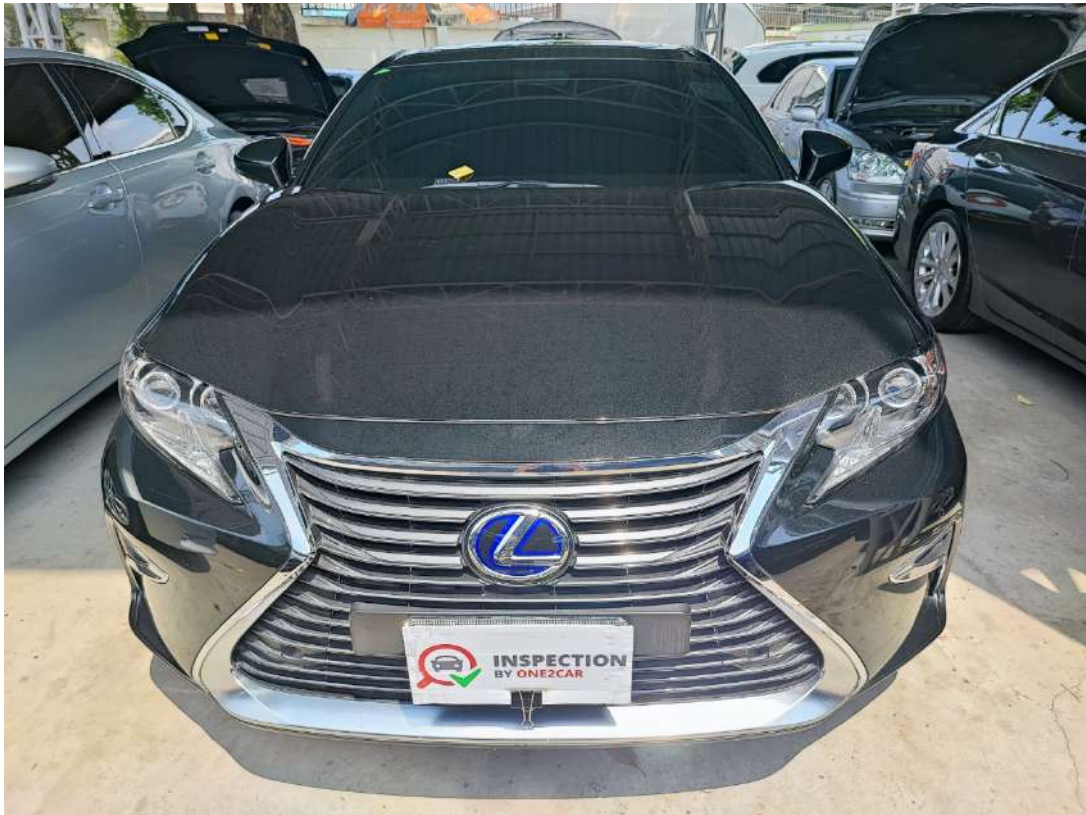
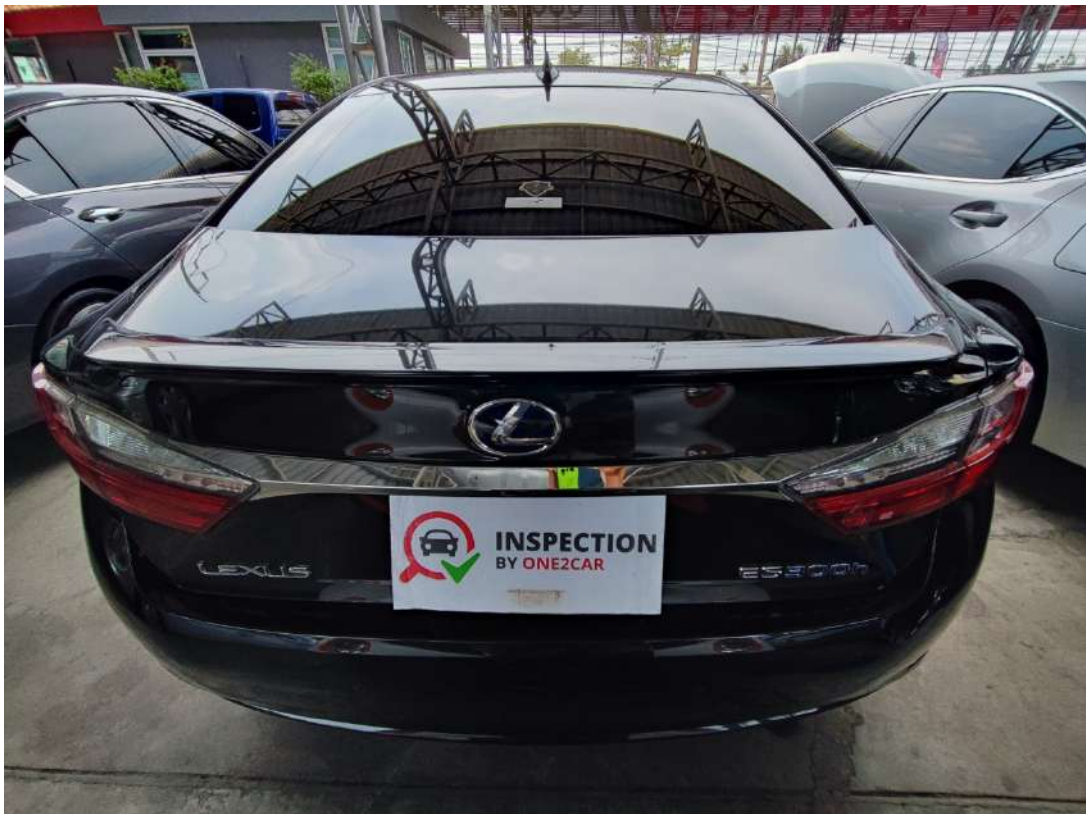
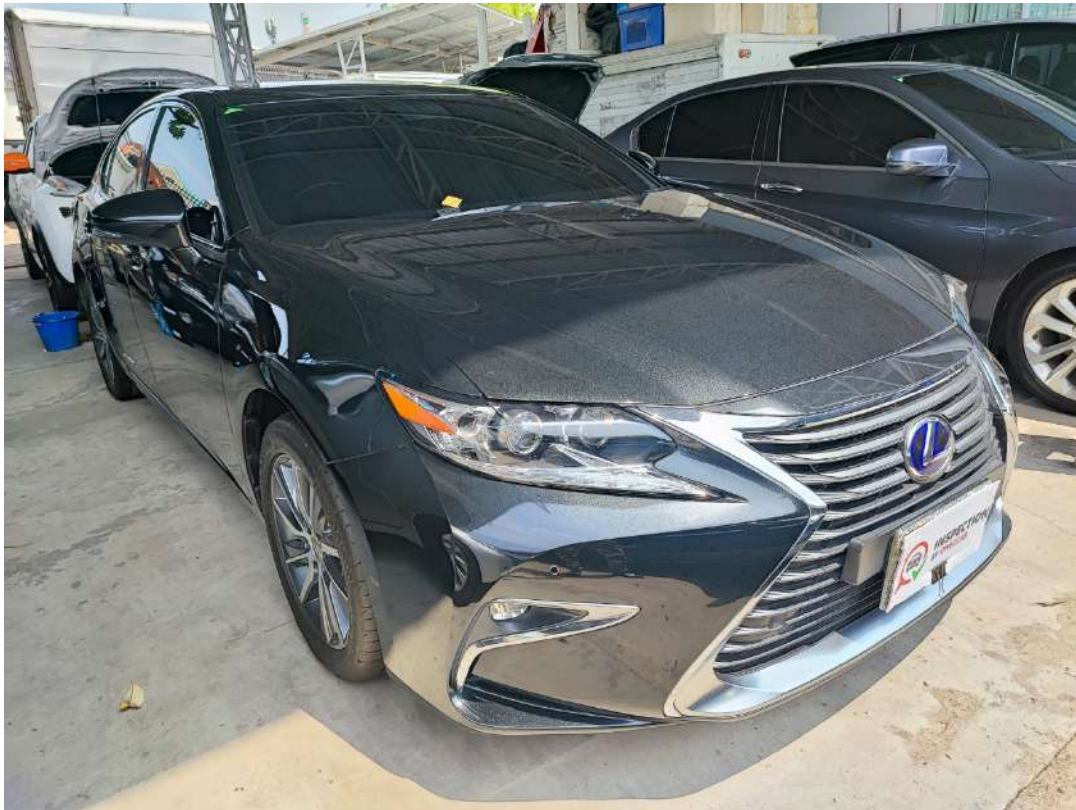
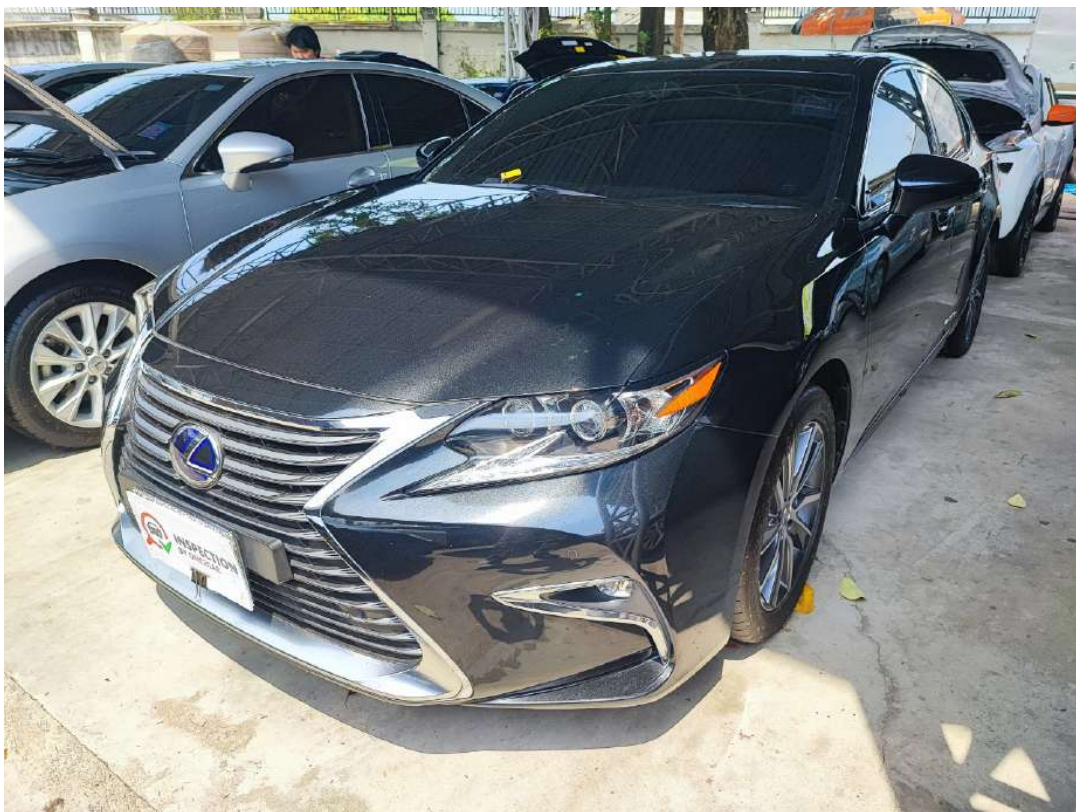
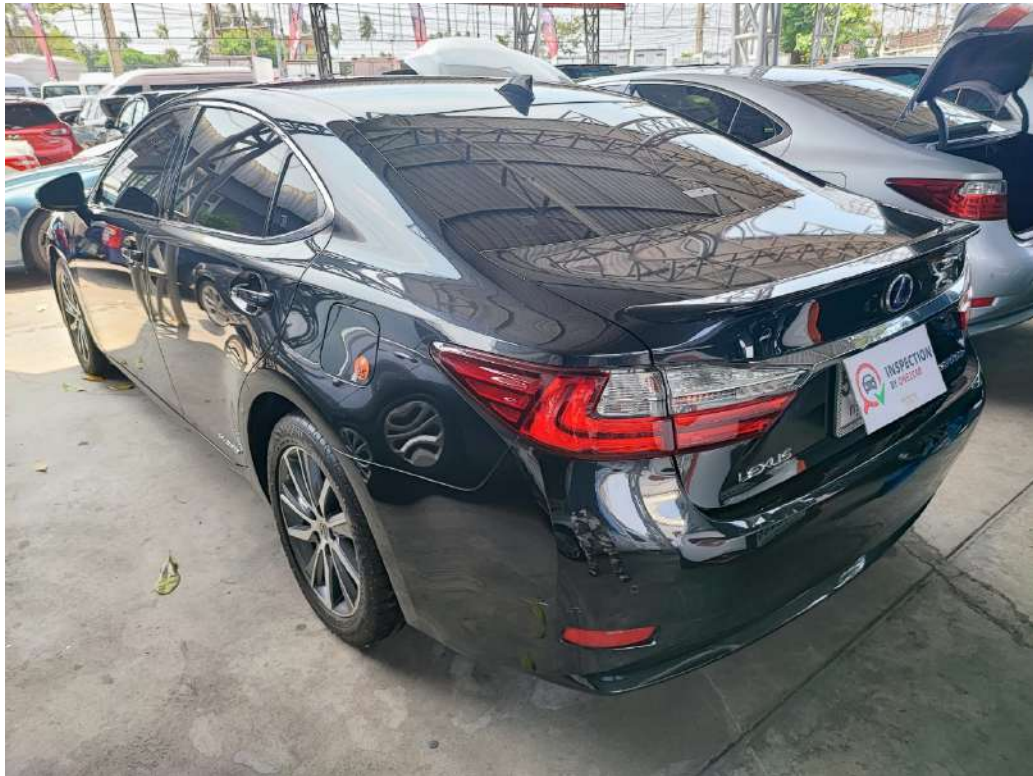
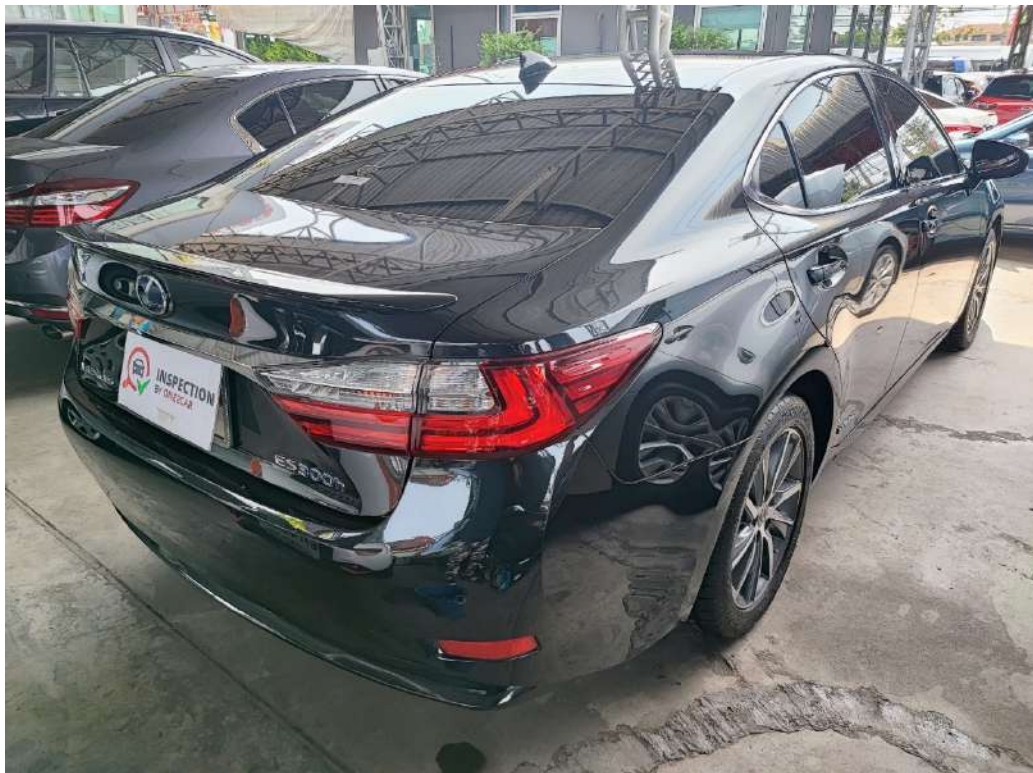
ภาพภายนอก

ประเมินสภาพรวม: ผ่าน
 "รายการที่รื้อการแก้ไข: ไม่พบรายการแก้ไข
 ชิ้นส่วนประกอบตัวถังรถ
 ✓ แผ่นเพลทเลขตัวถังมองเห็นได้ชัดเจน
 ✓ ชิ้นส่วนประกอบตัวถังรถ ผ่านการวัดค่าความหนาของสีแล้ว
 ✓ สีรถตรงตามเสาเสาเอกเสาจรดทะเบียน"

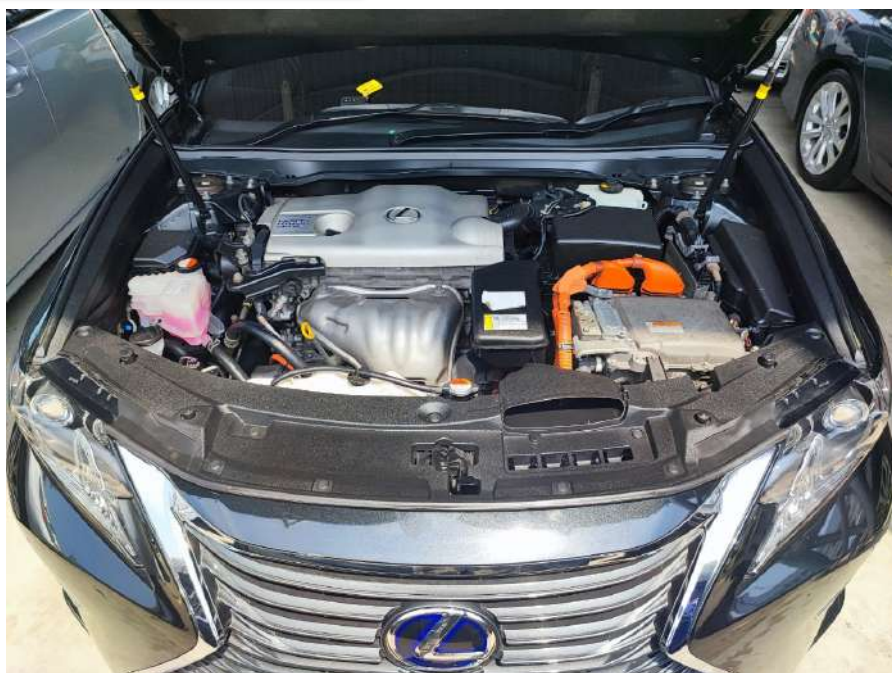
ภาพห้องเครื่อง

Voltage	12.69	V
Rating	600	CCA
Current	645	CCA
Internal resistance	4.33	mΩ
State of Charge	80	%
State of Health	100	%
Status	GREAT

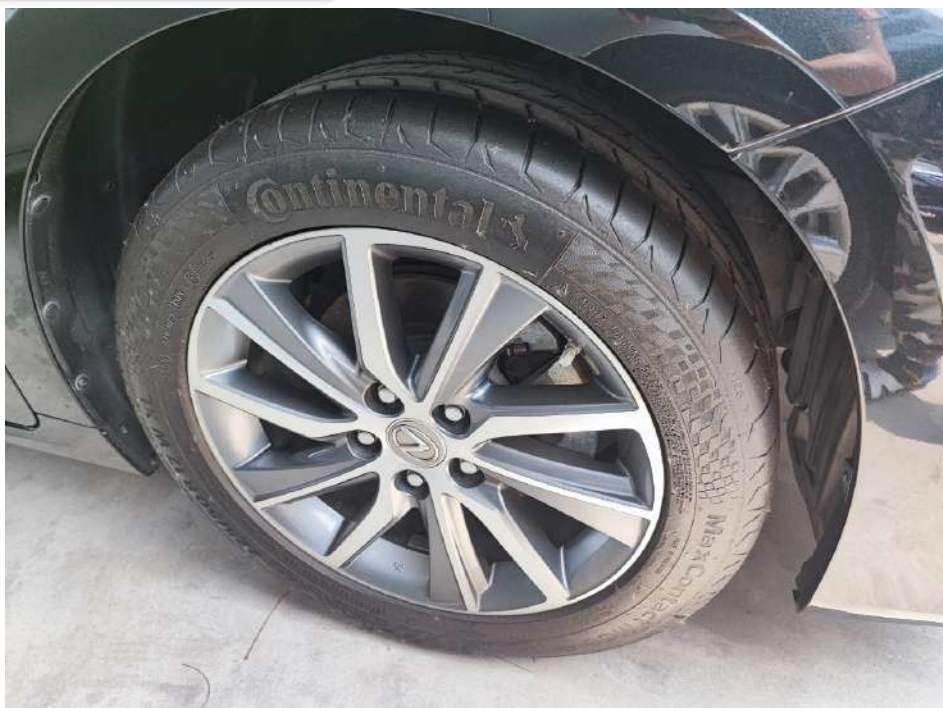
ขอบยาง ล้อ

19/19
