1023/0311-1

Mercedes-Benz C180 AMG 1.6 W204 Coupe

Oct 25, 2023

Vehicle Inspection Report

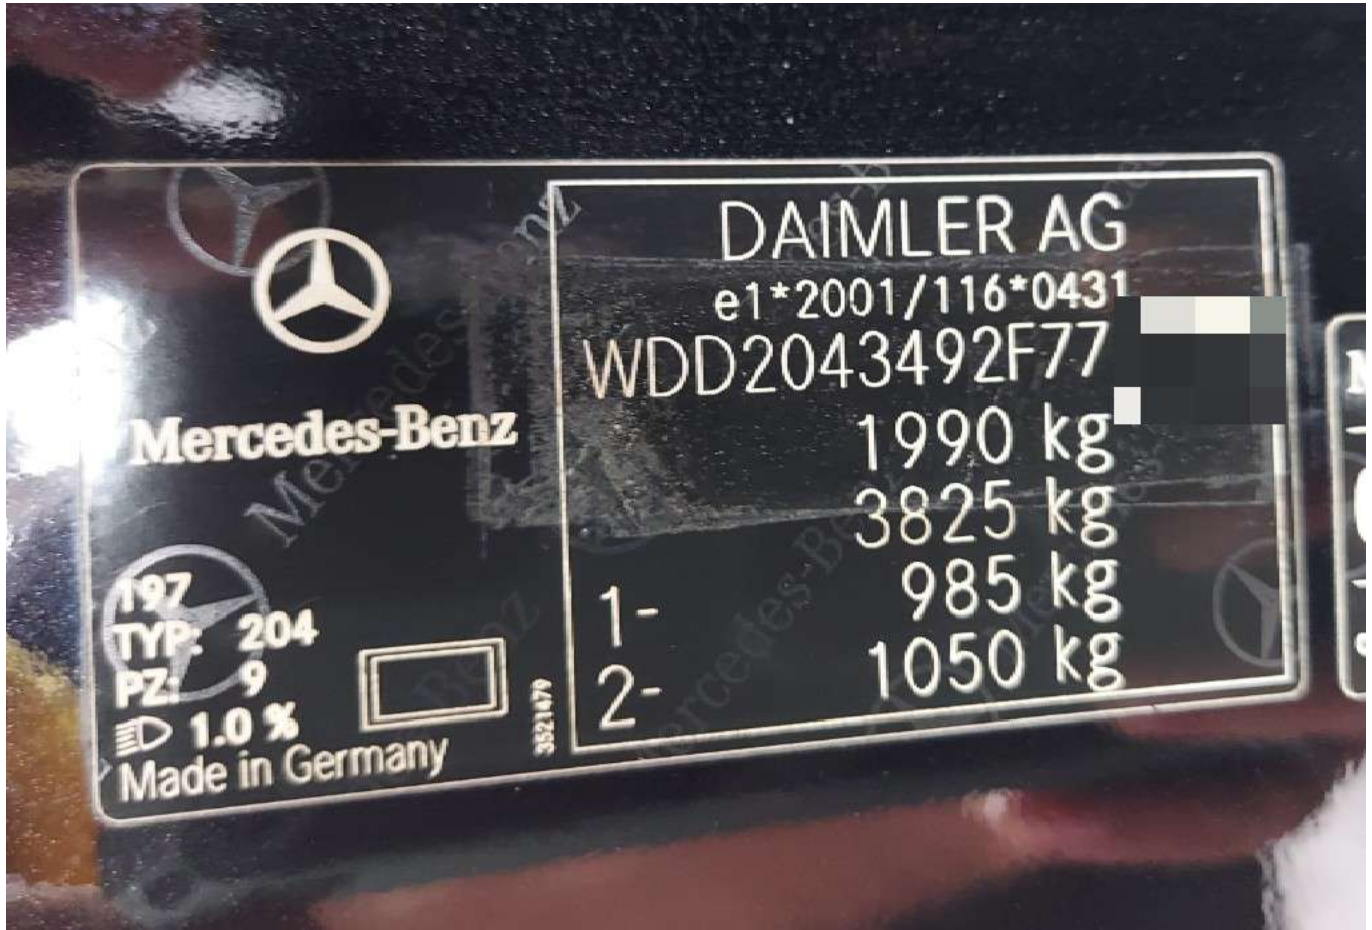
รูปแผ่นPlate ▾

- ✓ แผ่นเพลทเลขตัวถังมองเห็นได้ชัดเจน
- ✓ ชิ้นส่วนประกอบตัวถังรถ ผ่านการวัดค่าความหนาของสีแล้ว
- ✓ สีรถตรงตามเสาเอกสารจดทะเบียน

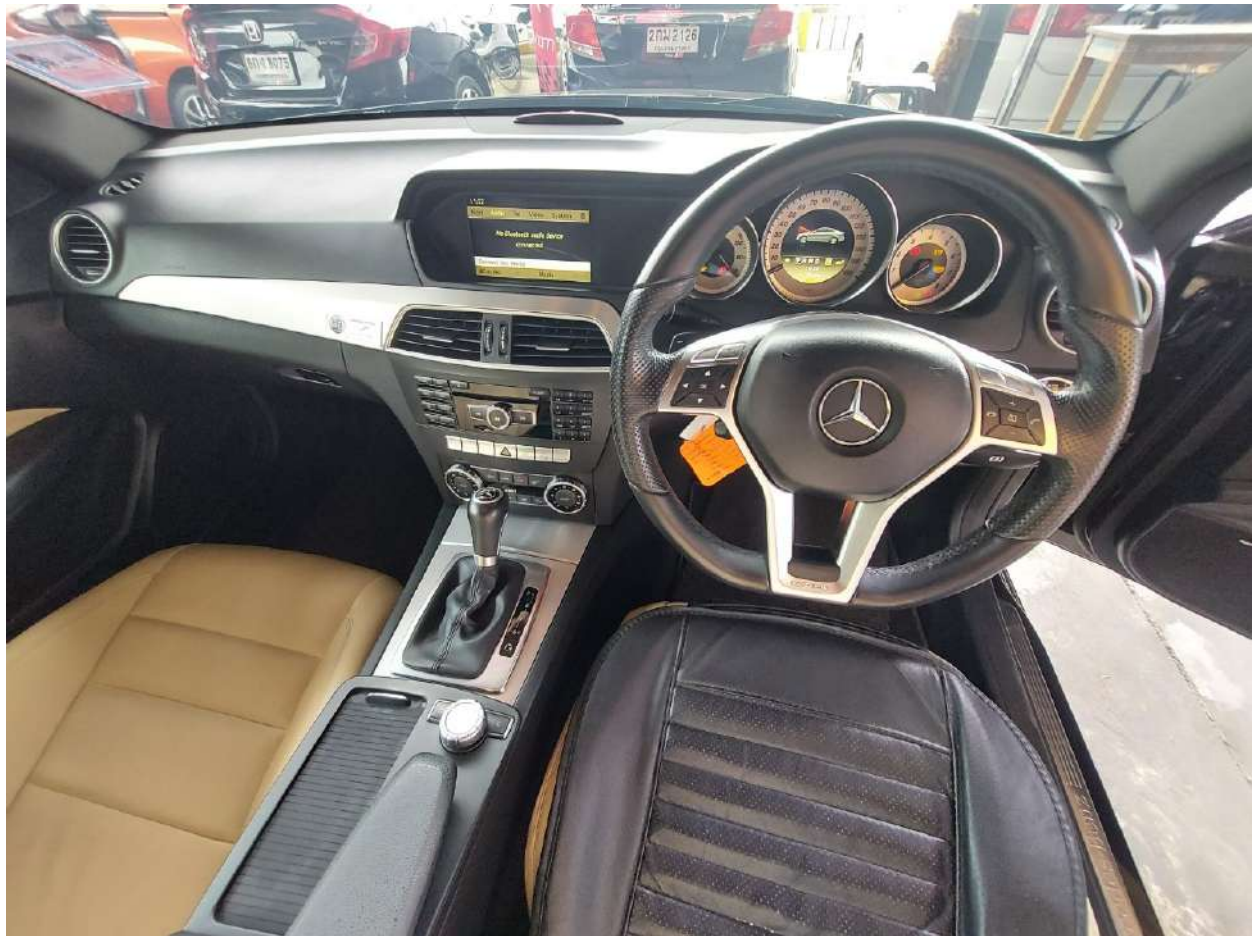
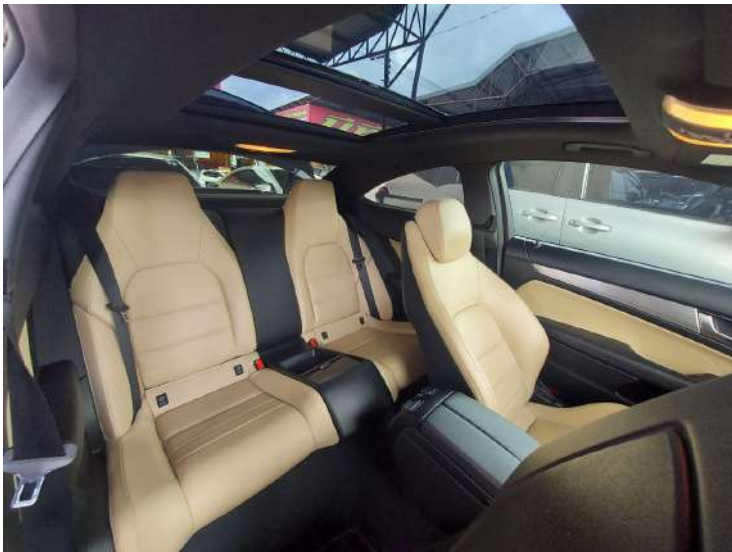
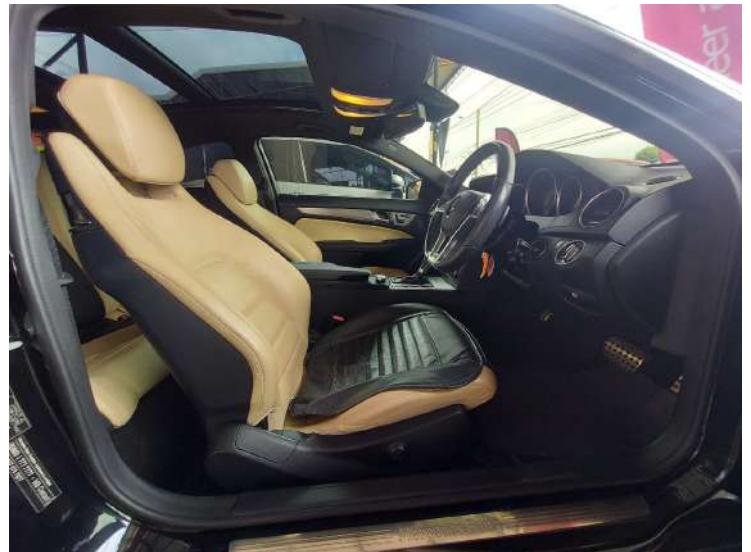
ภาพภายใน

รายการตรวจ 4 รายการ	สถานะ
2.1 สภาพที่นั่ง Seat Appearance	ดี (Good)
2.2 การทำงาน การปรับ และการล็อกเบาะ Seat Adjust functional	ดี (Good)
2.3 สภาพรางไต่เบาะ Seat slide adjust rail	ดี (Good)
2.4 เข็มขัดนิรภัย Seat Belts	ดี (Good)

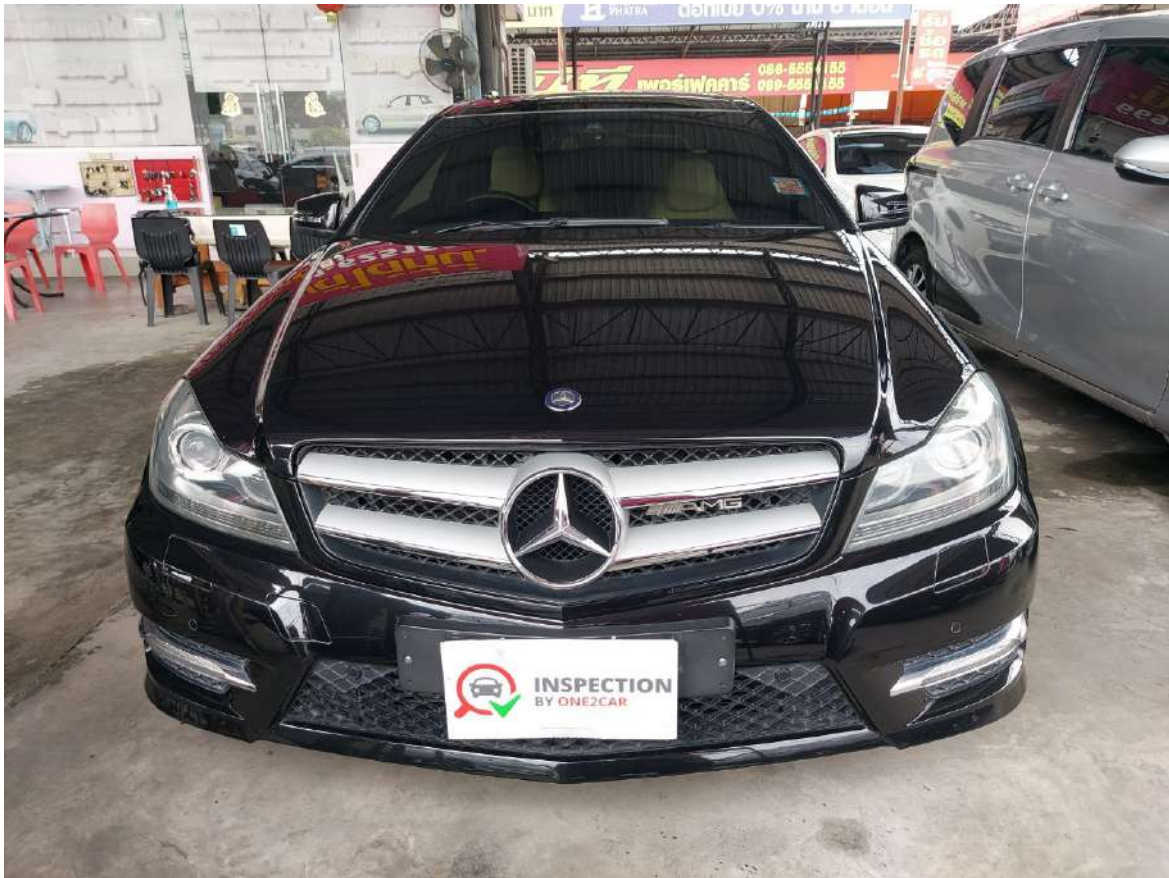
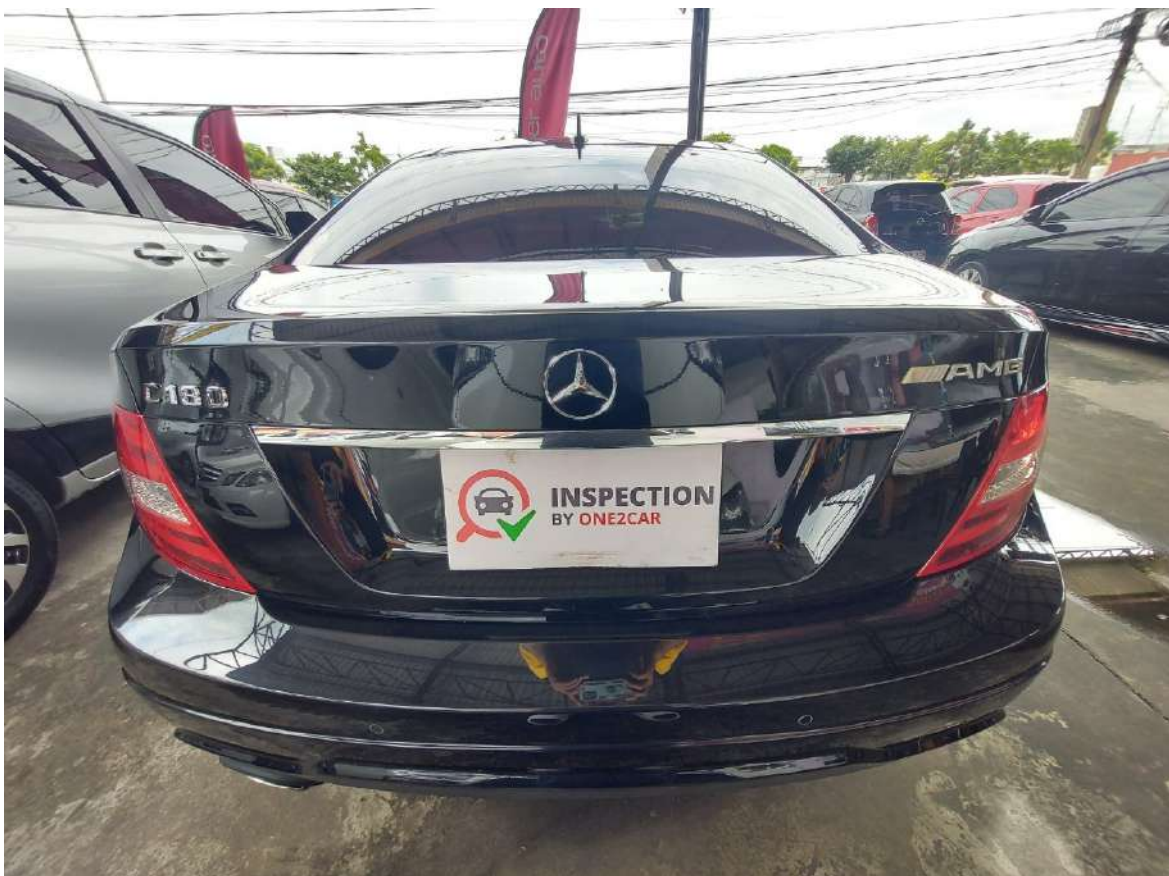
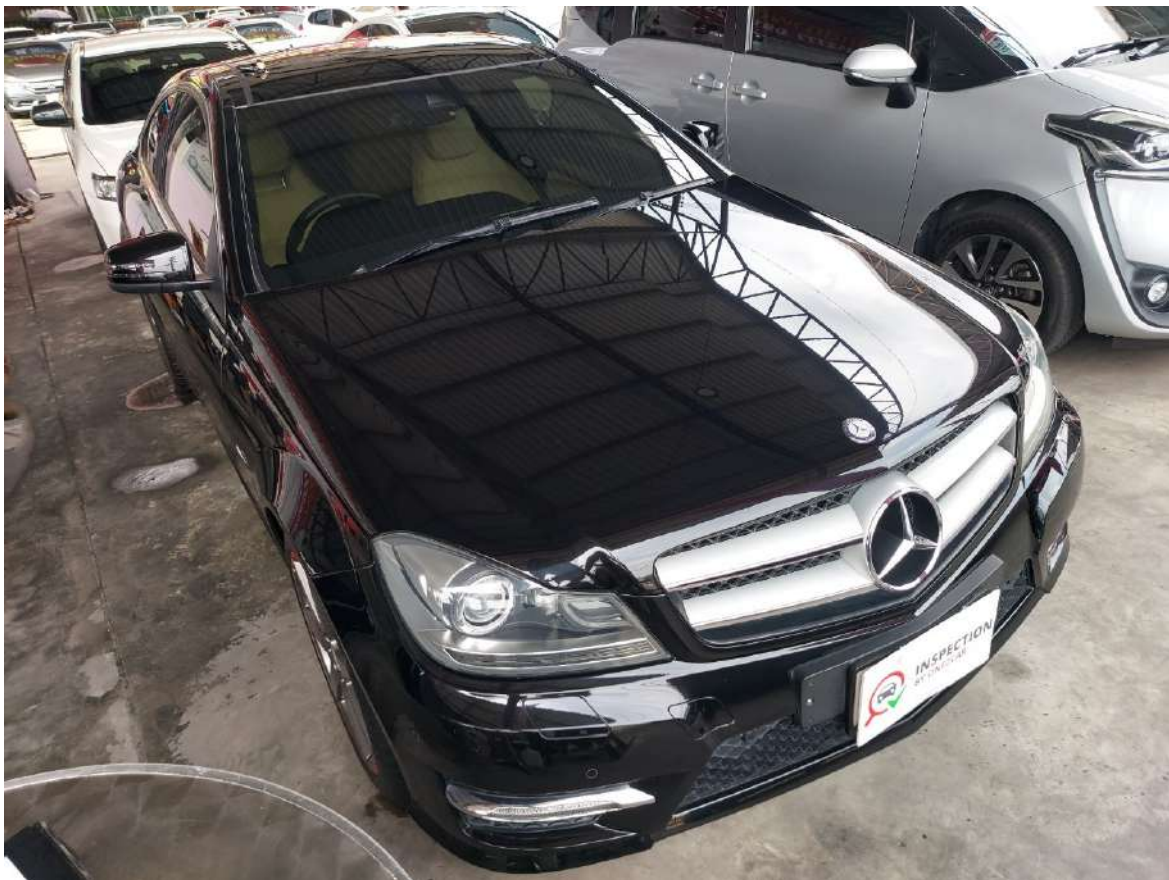
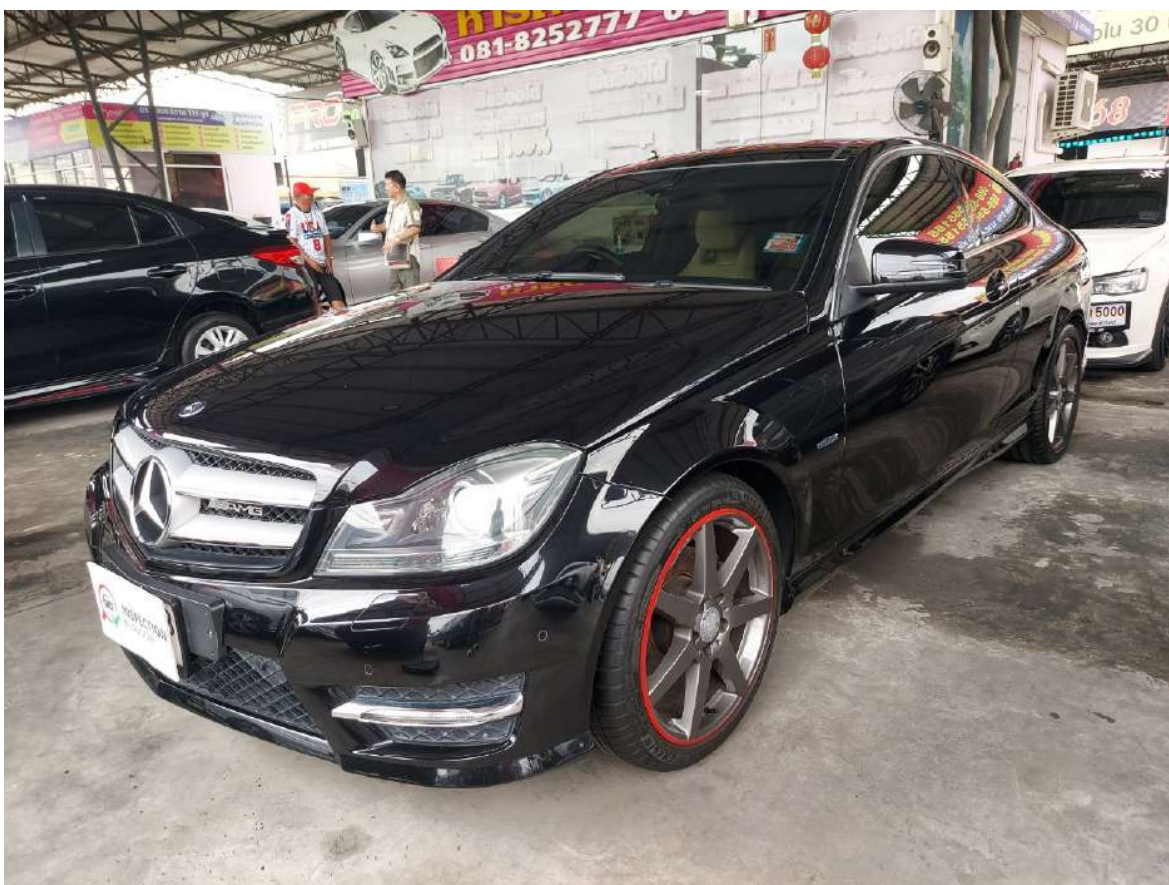
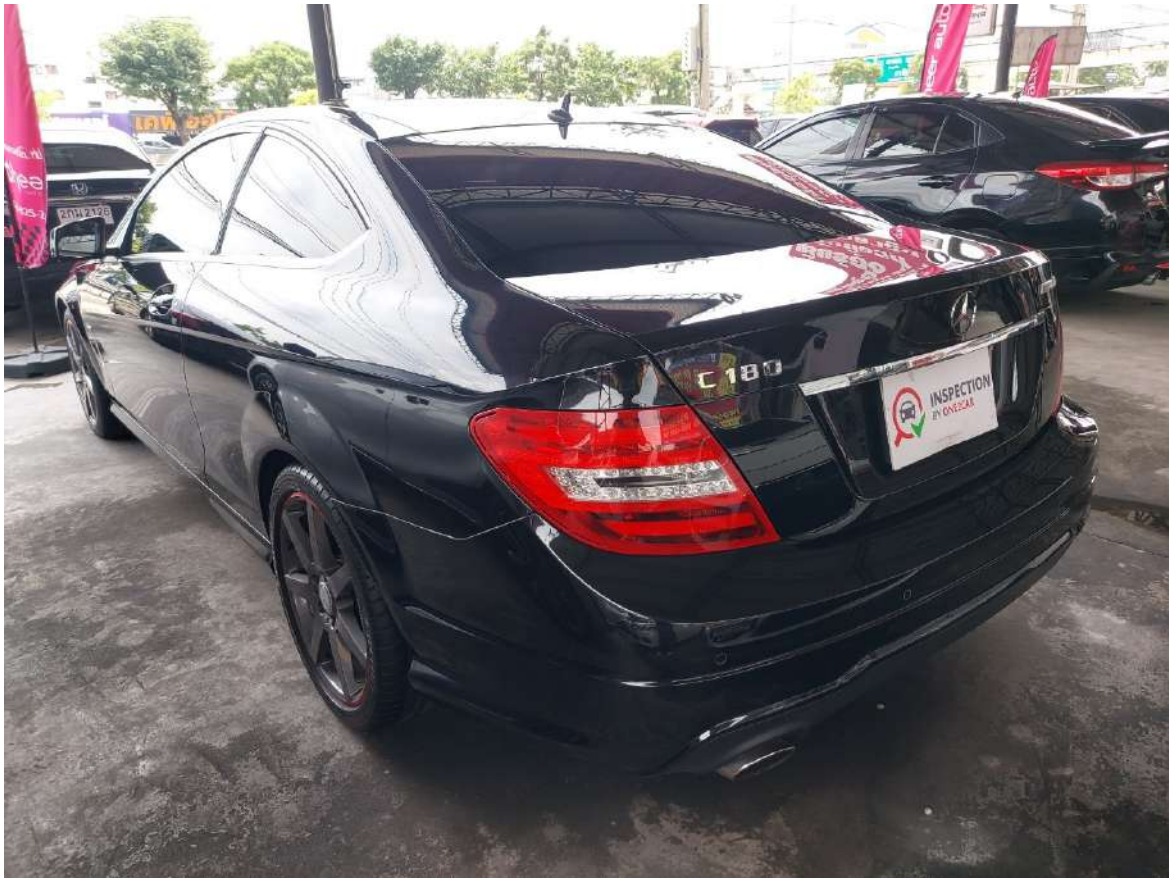
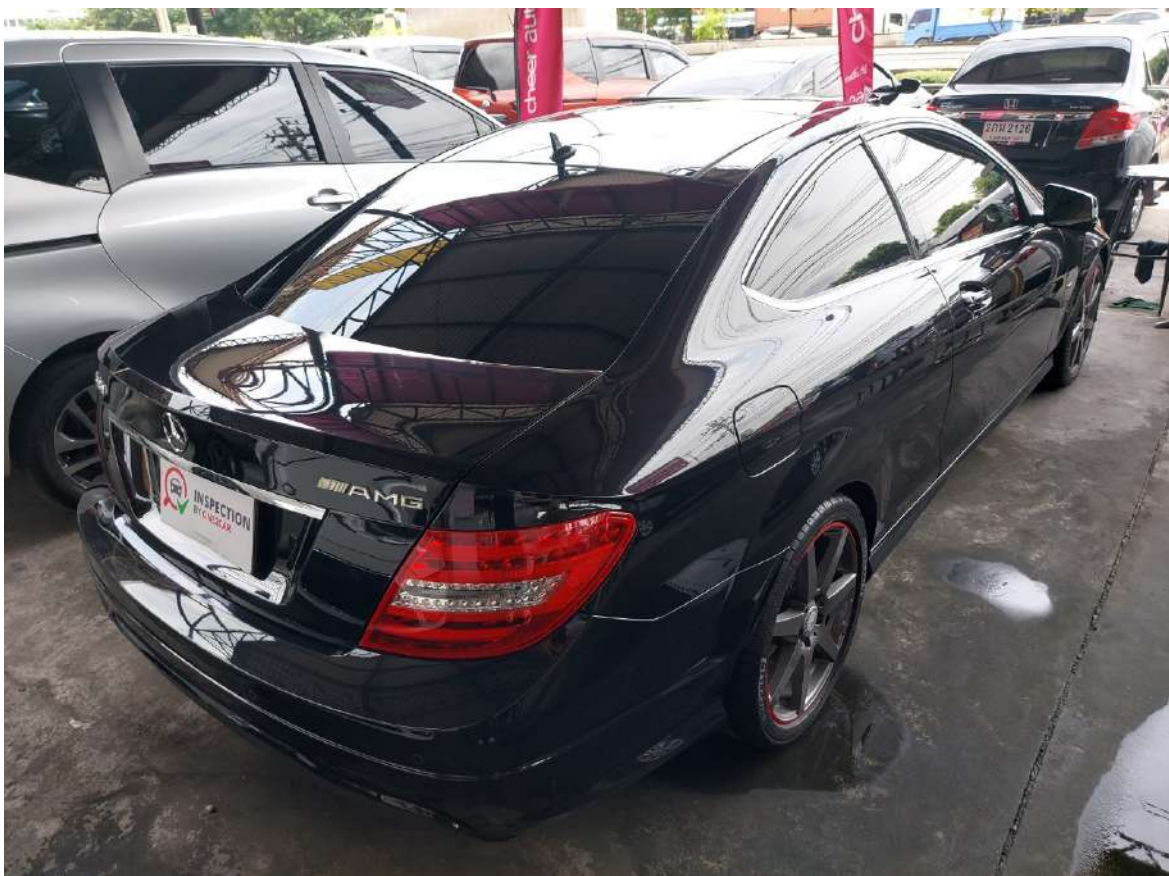
ภาพภายนอก

ประเมินสภาพรวม: ผ่าน
 รายการที่รื้อการแก้ไข: ไม่พบรายการแก้ไข
 ชิ้นส่วนประกอบตัวถังรถ

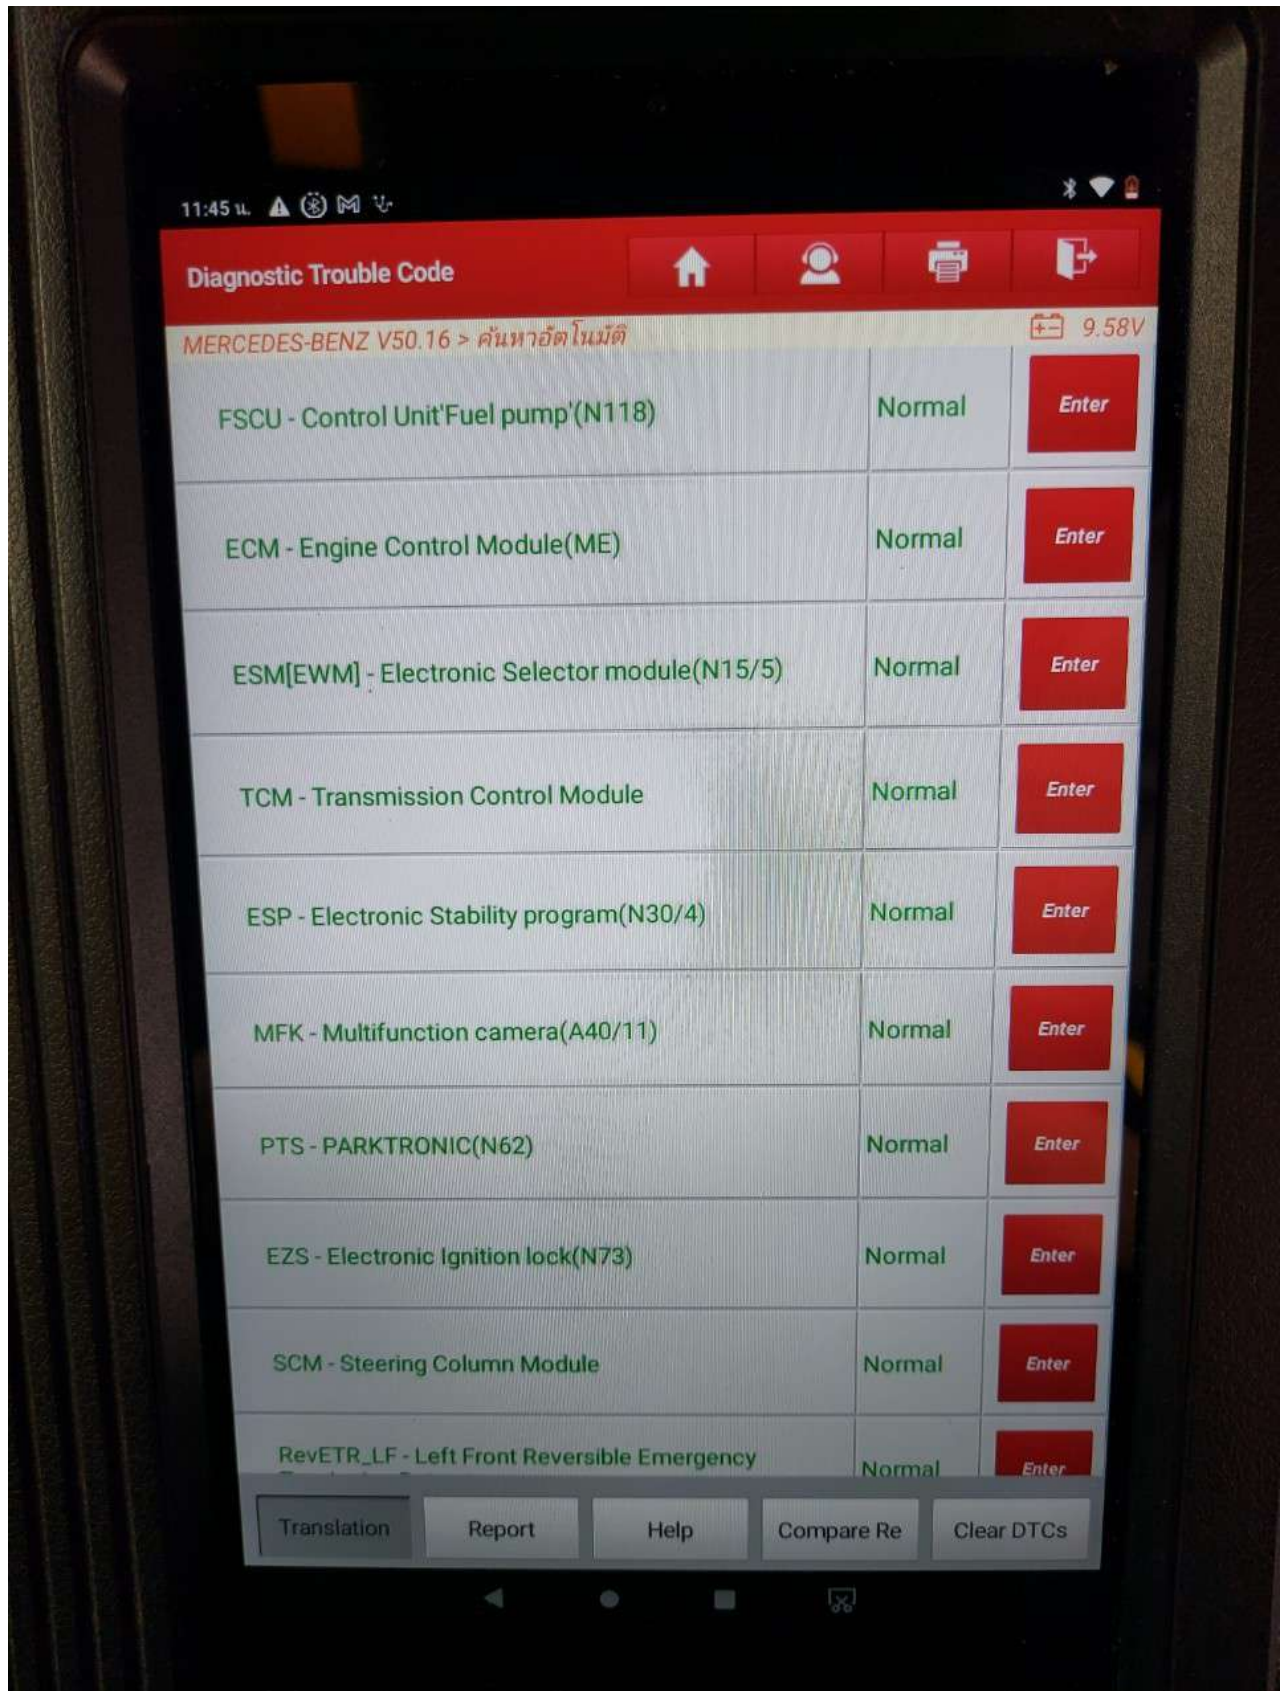
ภาพ OBD

รายการตรวจ 6 รายการ	สถานะ
1.1 ไม่เคยเกิดอุบัติเหตุรุนแรงจนทำให้โครงสร้างรถมีปัญหาความปลอดภัย No Evidence of Major or Hail Damage	ดี (Good)
1.2 ไม่มีการตัดต่อ ตัดแปลง คัชชี และ โครงสร้างรถ No chassis and cab structure modified	ดี (Good)
1.3 ไม่เคยประสบภัยจมน้ำ No Evidence of Flood	ดี (Good)
1.4 ไม่เคยประสบภัยอัคคีภัย No Evidence of Fire	ดี (Good)
1.5 ระบบการทำงานภายในรถยนต์ OBD II On-Board Diagnostics (OBD)	ดี (Good)
1.6 สภาพรถโดยรวม Overall Appearance	ดี (Good)
