1023/0231-106

Toyota Fortuner 2.8 V 4WD

Vehicle Inspection Report

สรุปผลการตรวจสภาพรถ (Inspection Summary)

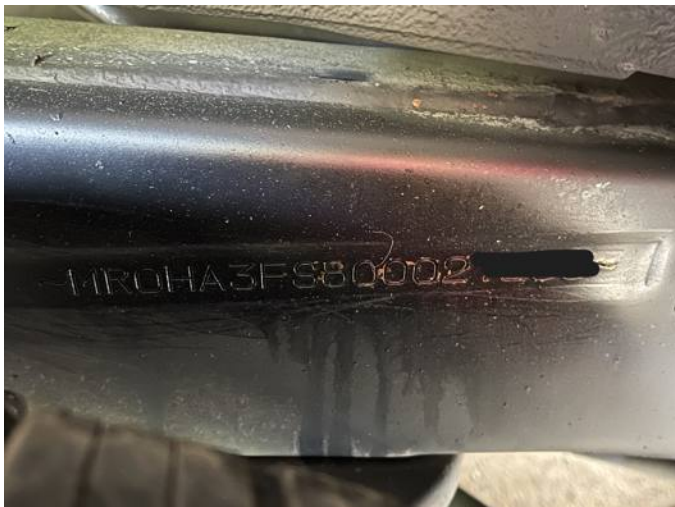
รูปเลขตัวถัง (VIN Picture): ▾

MROHA3FS60002****

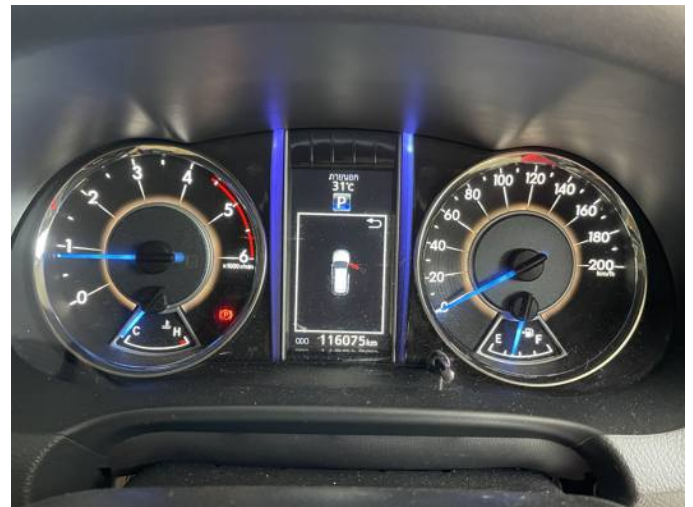
รูปเลขไมล์ (Mileage Picture) : ▾

116075

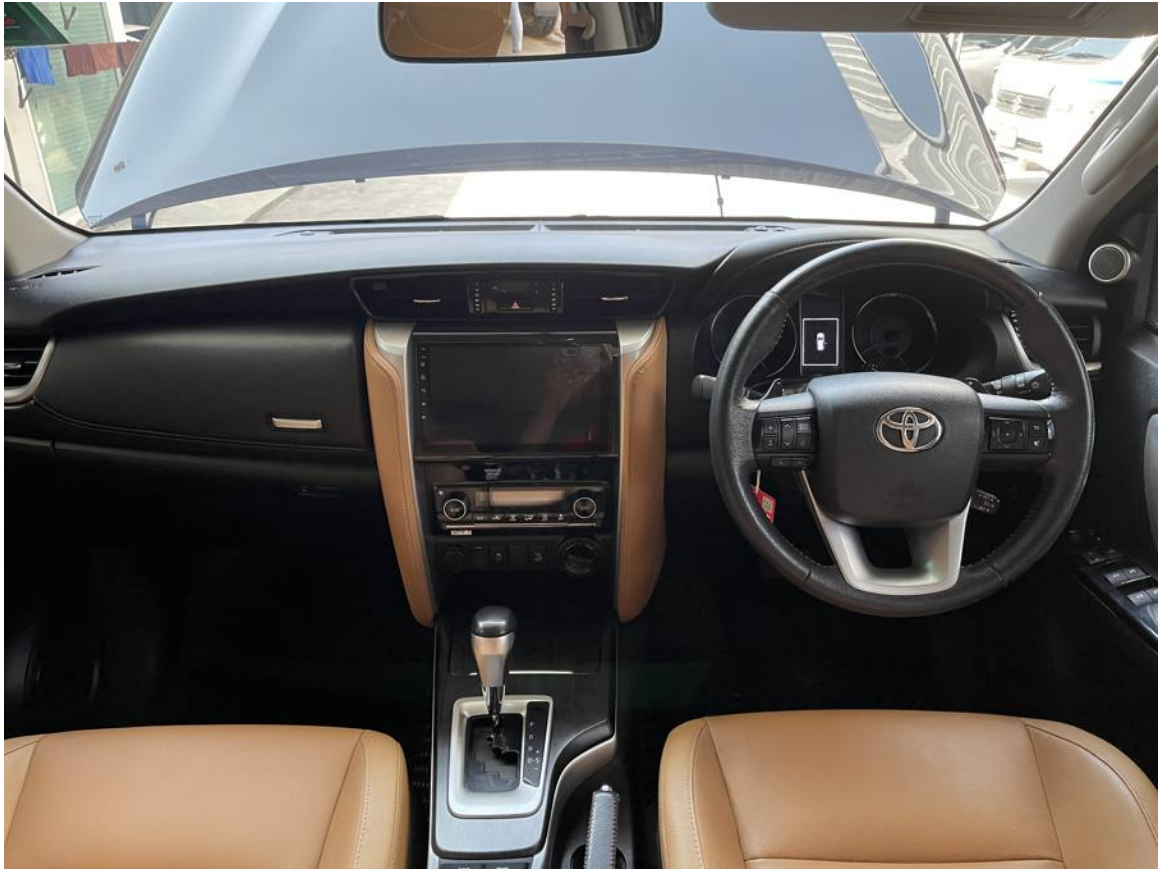
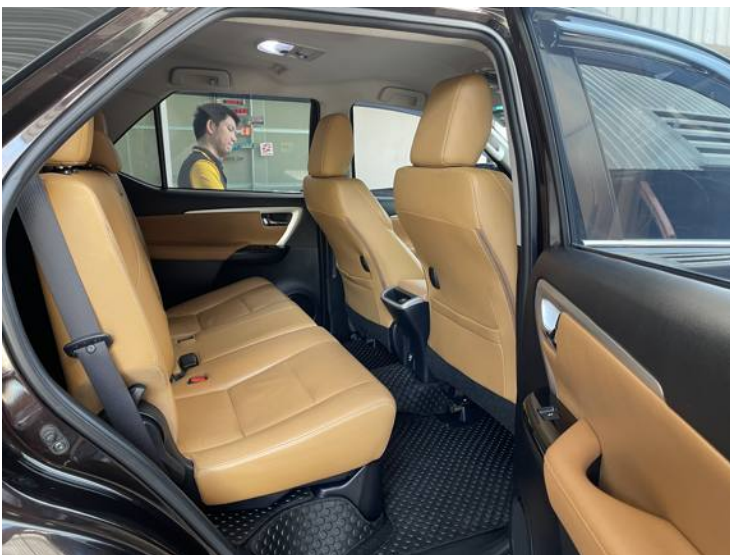
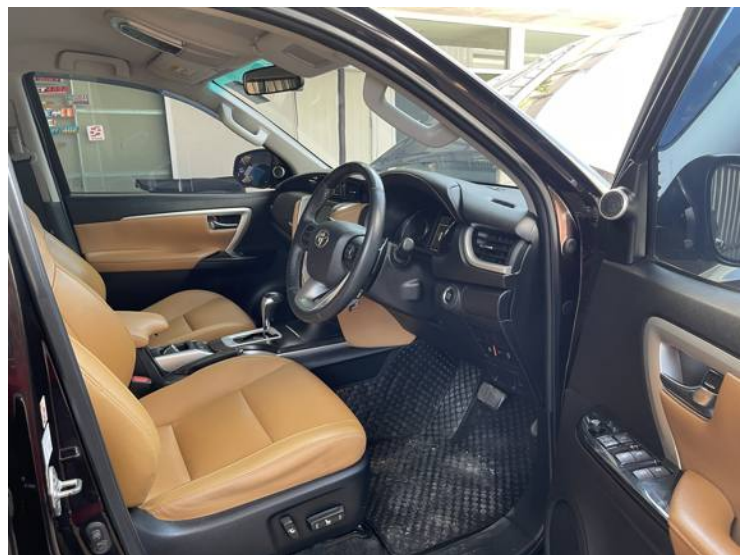
ภาพภายใน

- ✓ ระบบปรับอากาศ [ผ่าน]
- ✓ ไฟส่องสว่าง [ผ่าน]
- ✓ ไฟเลี้ยว/ไฟฉุกเฉิน [ผ่าน]
- ✓ หน้าปัดและมาตรวัด [ผ่าน]
- ✓ เข็มขัดนิรภัย [ผ่าน]
- ✓ แตร [ผ่าน]
- ✓ เครื่องเล่นเพลง [ผ่าน]
- ✓ ระบบปัดน้ำฝน [ผ่าน]
- ✓ เบาะนั่งยึดแน่น [ผ่าน]
- ✓ กระจกไฟฟ้า [ผ่าน]

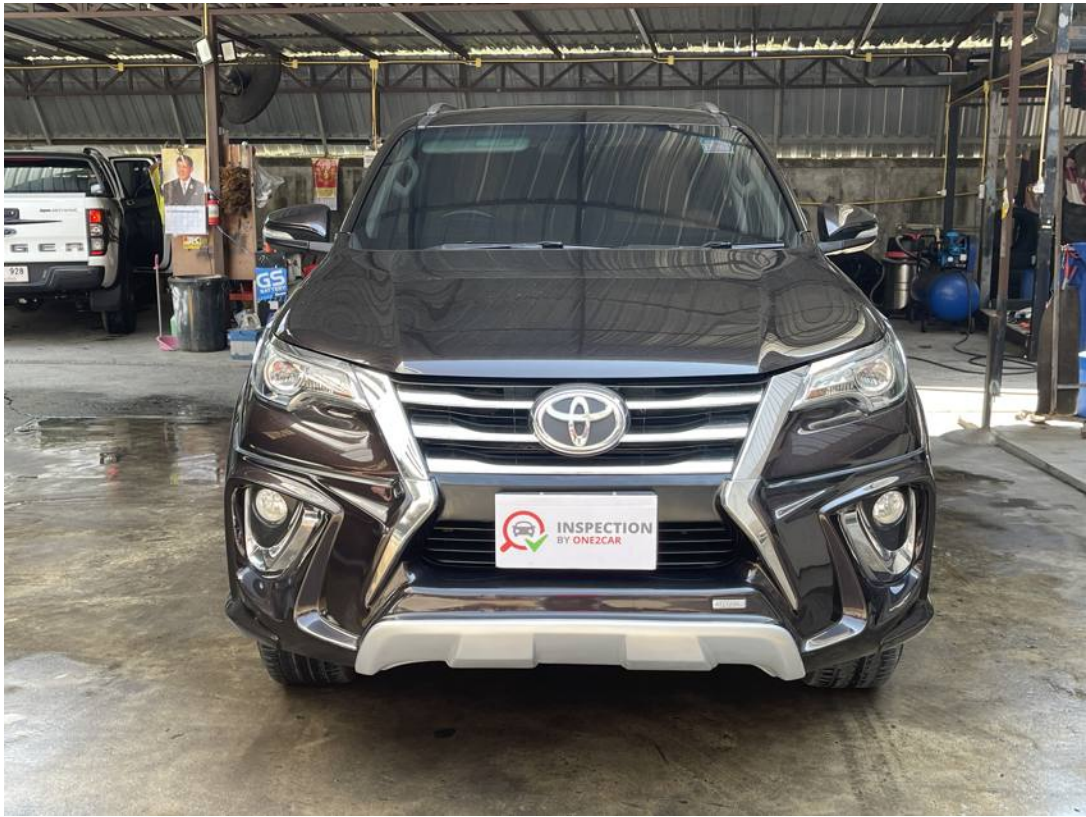
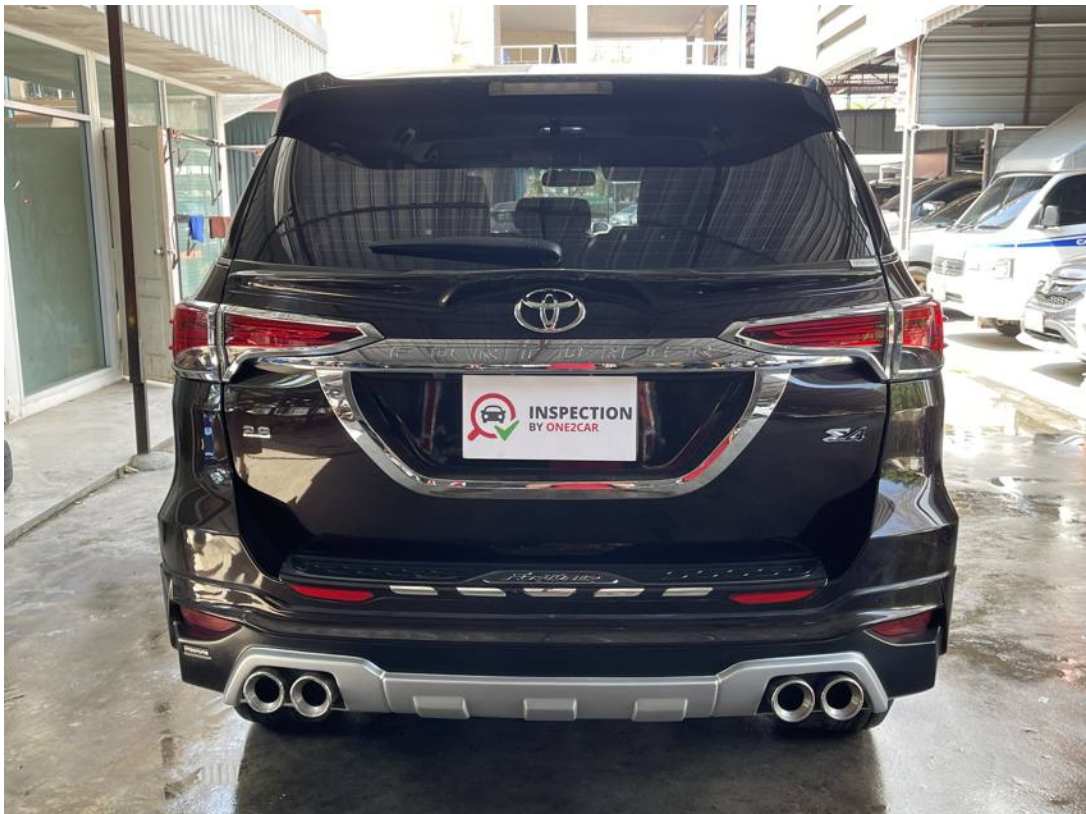
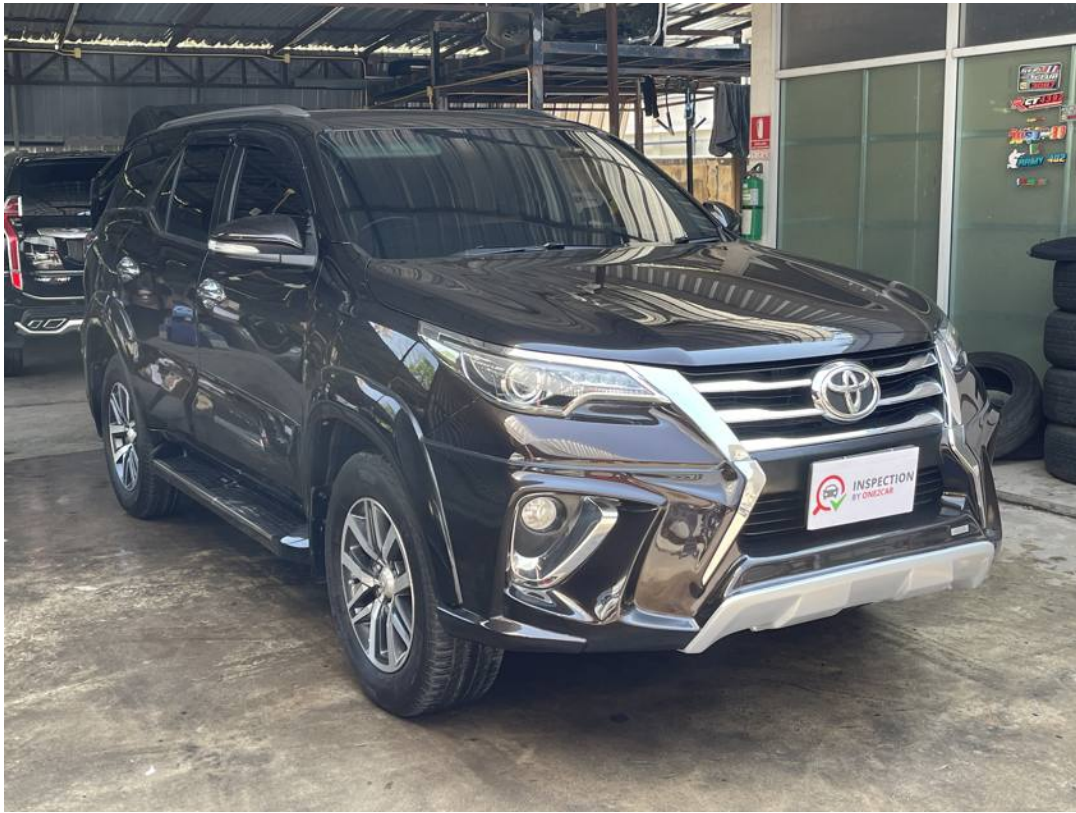
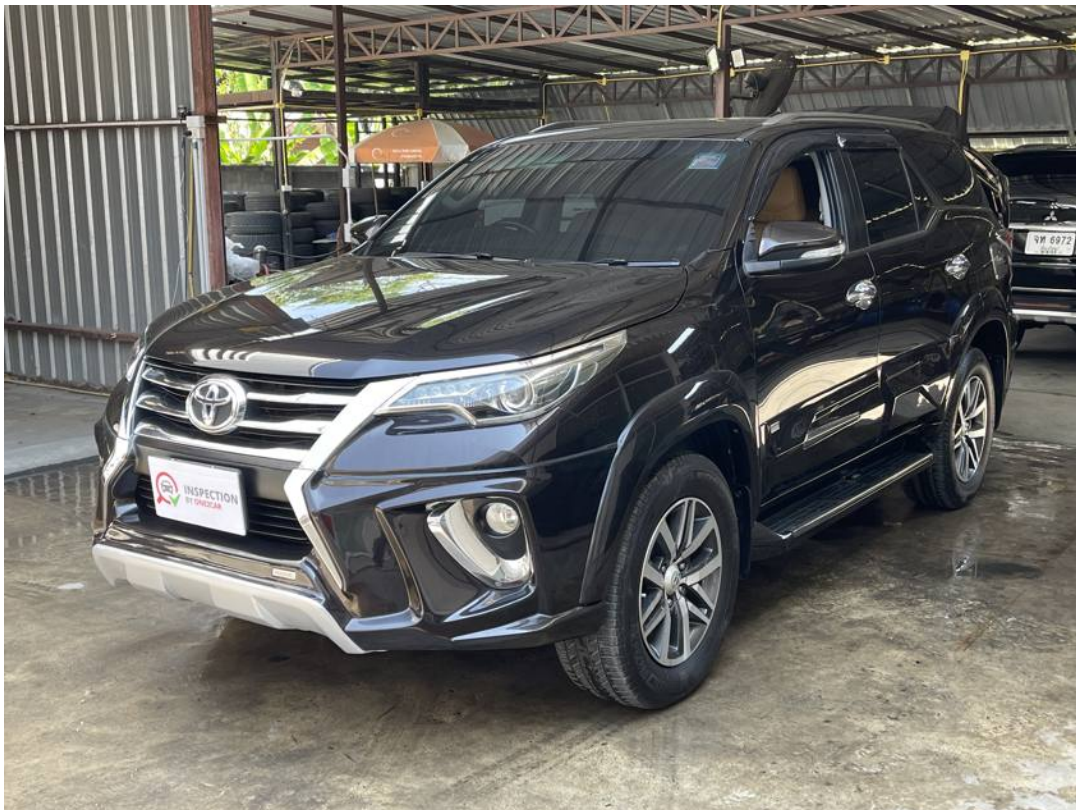
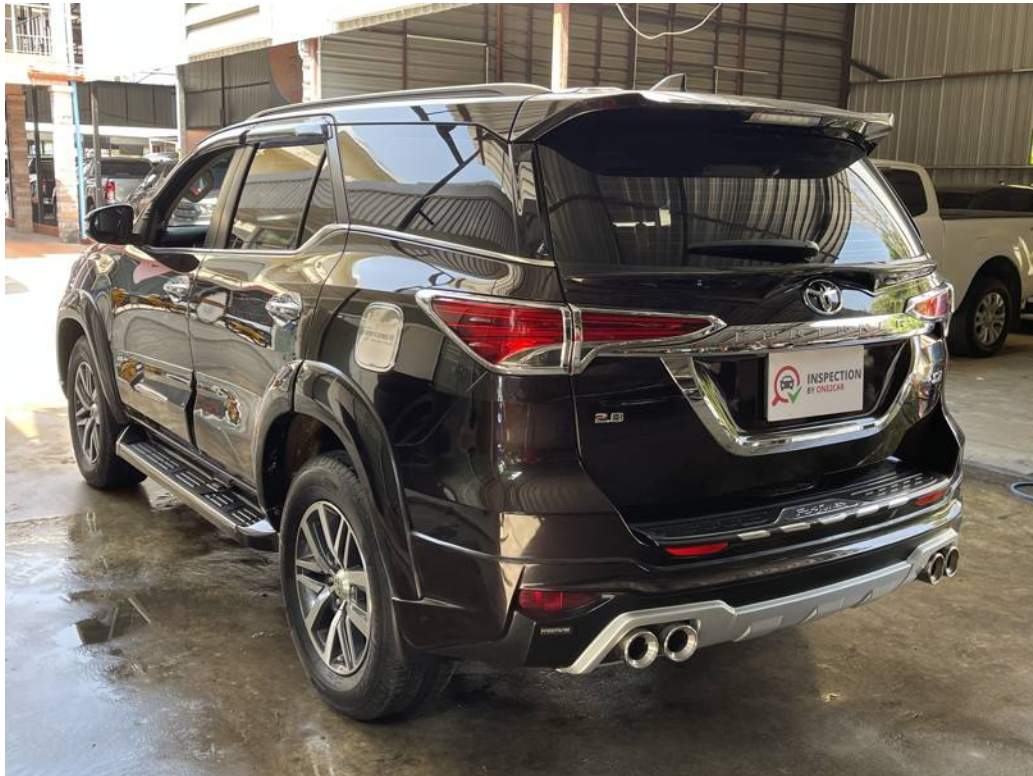
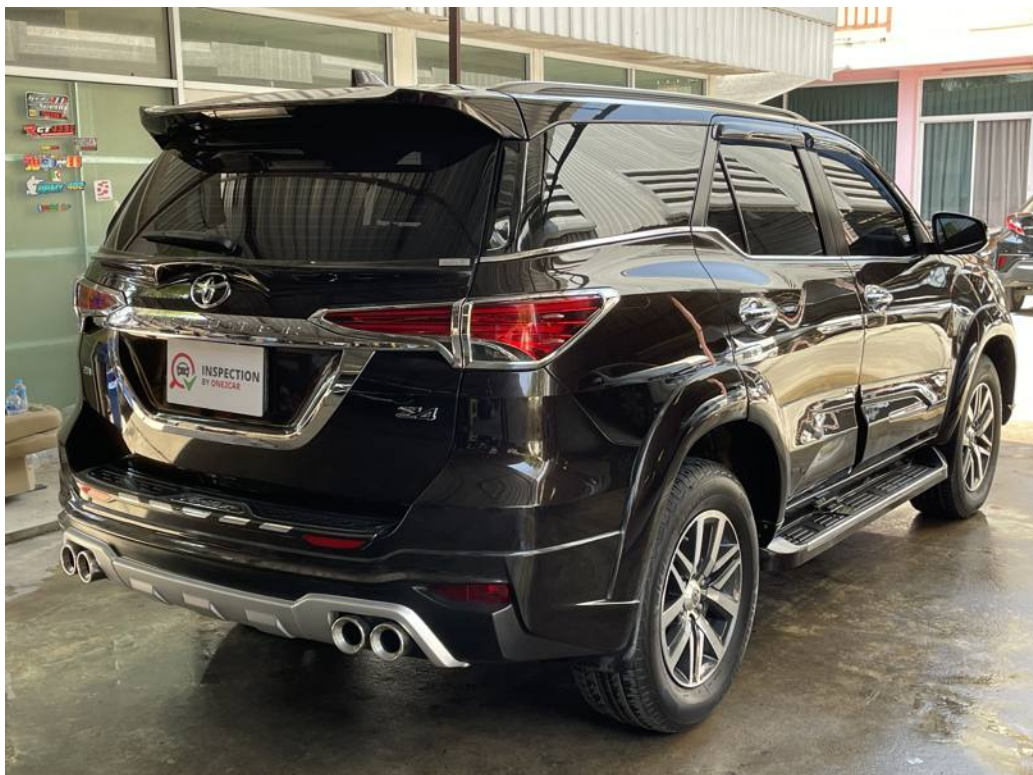
ภาพภายนอก

- ✓ แผ่นเพลทเลขตัวถังมองเห็นได้ชัดเจน
- ✓ ชิ้นส่วนประกอบตัวถังรถ ผ่านการวัดค่าความหนาของสีแล้ว
- ✓ สีรถตรงตามเสาเอกสารถะเบียน

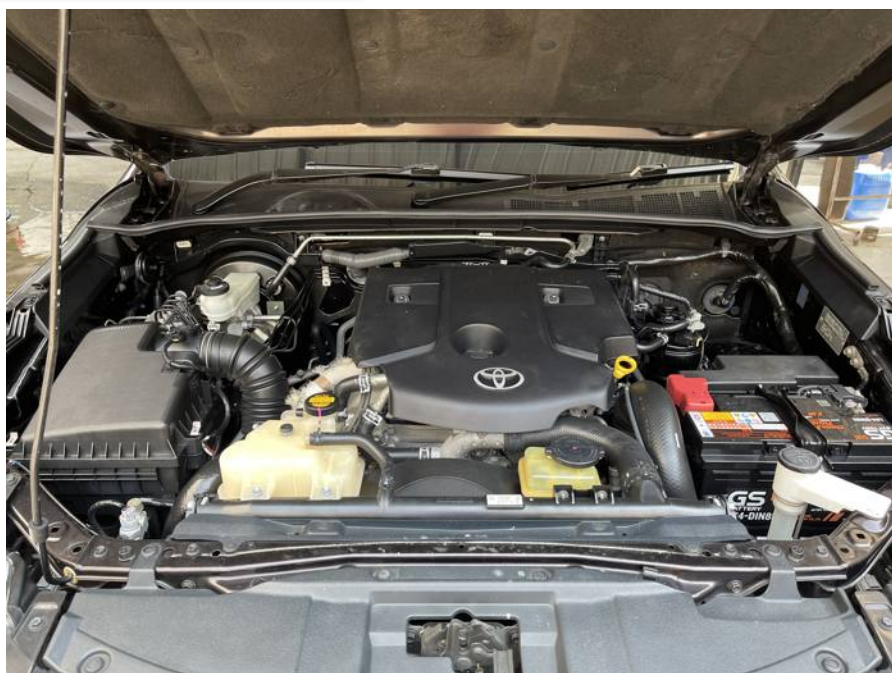
ภาพห้องเครื่อง

- ✓ รอบเดินเบาของเครื่องยนต์ปกติ
- ✓ ไม่มีปัญหาการสตาร์ทเครื่อง
- ✓ ระบบระบายความร้อนเครื่องยนต์แสดงค่าปกติ
- ✓ ไม่เกิดเสียงจากชิ้นส่วนหรือสายพานหน้าห้องเครื่อง
- ✓ ระบบเบรคไม่มีรอยร้าวซึม
- ✓ เครื่องยนต์ไม่มีคราบ/รอยร้าวซึม

Voltage	12.64	V
Rating	660	CCA
Current	552	CCA
Internal resistance	5.06	mΩ
State of Charge	100	%
State of Health	70	%
Status	GOOD

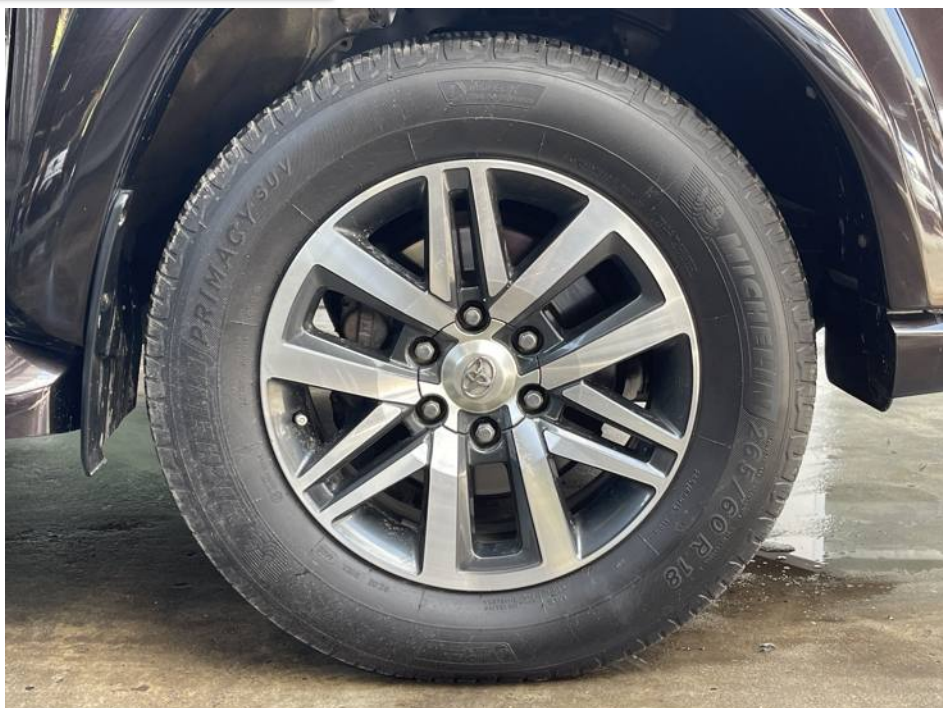
ขอบยาง ล้อ

48/22
