I024/0043-44

Honda City 1.0 V

INSPECTION  
BY ONE2CAR

# Vehicle Inspection Report สรุปผลการตรวจสอบรถ (Inspection Summary)

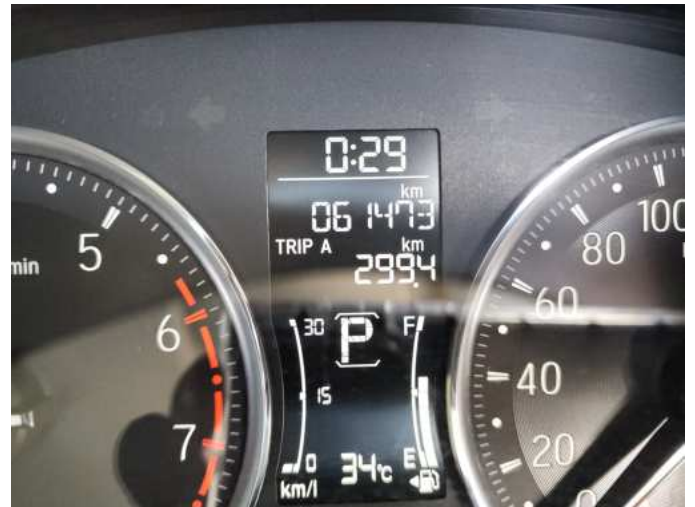
## รูปเลขไมล์ (Mileage Picture) :

ระยะการใช้งาน (Mileage) :

61473

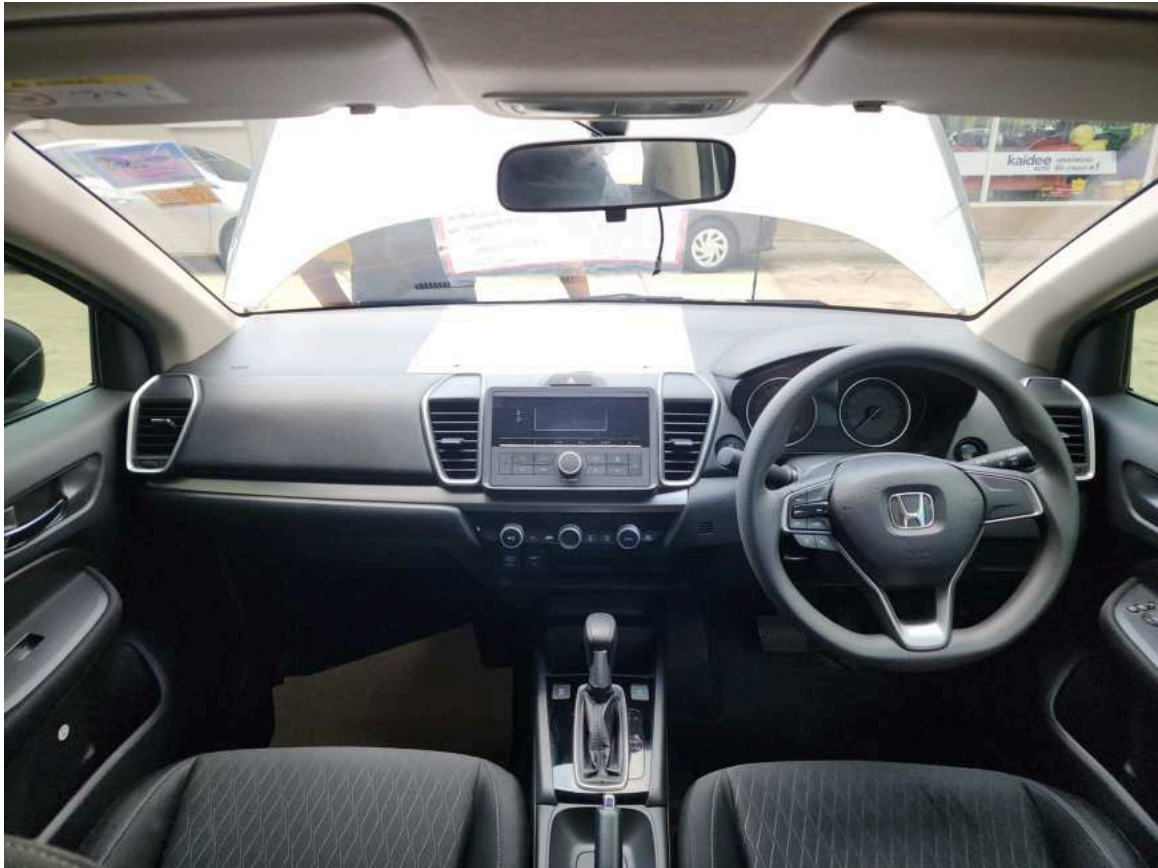
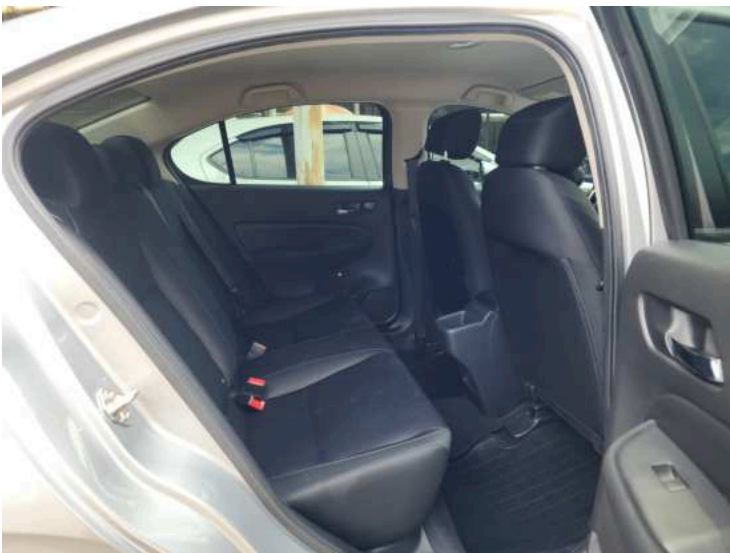
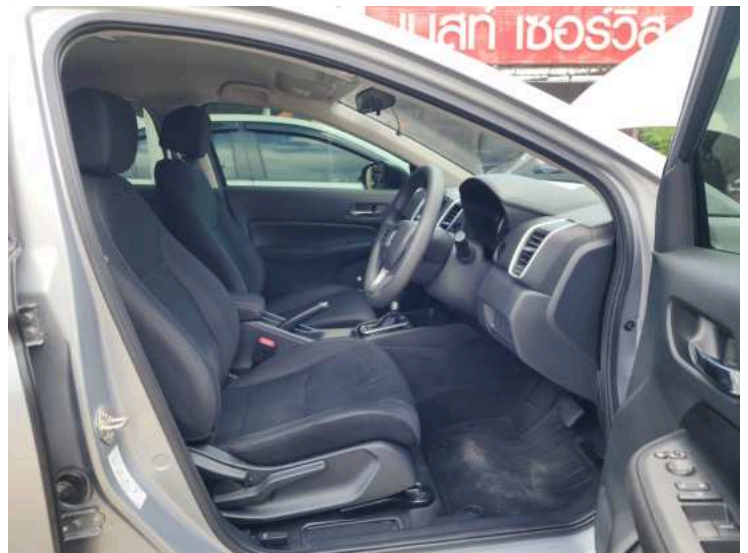
ภาพภายใน

รายการตรวจ 20 รายการ	สถานะ
2.1 สภาพที่นั่ง Seat Appearance	ดี (Good)
2.2 การทำงาน การปรับ และการล็อกเบาะ Seat Adjust functional	ดี (Good)
2.3 สภาพรางไต่เบาะ Seat slide adjust rail	ดี (Good)
2.4 เข็มขัดนิรภัย Seat Belts	ดี (Good)
2.5 แผงคอนโซลหน้า Other Trims	ดี (Good)
2.6 เครื่องเสียงภายในรถ Radio/ Multiplayer	ดี (Good)
2.7 ลำโพง Speaker working	ดี (Good)
2.8 ไล่ฝ้ากระจกหลัง Rear Window Demister	ดี (Good)
2.9 อุปกรณ์ปรับอากาศทำความเย็นและความร้อน Air Condition/Heater	ดี (Good)

รายการตรวจ 20 รายการ	สถานะ
2.10 ชุดปัดน้ำฝน และระบบฉีดน้ำกระจก Washers & Wipers	ดี (Good)
2.11 แตร Horn	ดี (Good)
2.12 บานพับและกลอนประตู Doors, Locks & Hinges	ดี (Good)
2.13 การเปิดประตูจากด้านใน Door Handle (inside)	ดี (Good)
2.14 สภาพยางขอบประตู Weather Strip	ดี (Good)
2.15 การทำงานของกระจกเลื่อนไฟฟ้า Window Operation	ดี (Good)
2.16 หน้าปัดและมาตรวัด ปกติ หรือ มีไฟโชว์หรือไม่ Dash Warning Lights & Gauges	ปกติ (Normal)
2.17 ตรวจสอบพฤติกรรมรถ, ความเร็ว และเครื่องยนต์ OBD II On-Board Diagnostics (OBD)	ดี (Good)
2.18 ระบบไฟส่องสว่าง All Lights System	ดี (Good)
2.19 สมุดคู่มือรถ Owner's Manual & Service Intervals	มี (Yes)
2.20 อื่นๆ เพิ่มเติม เช่น กลิ่น เศษกระจก Odor and Other	ดี (Good)

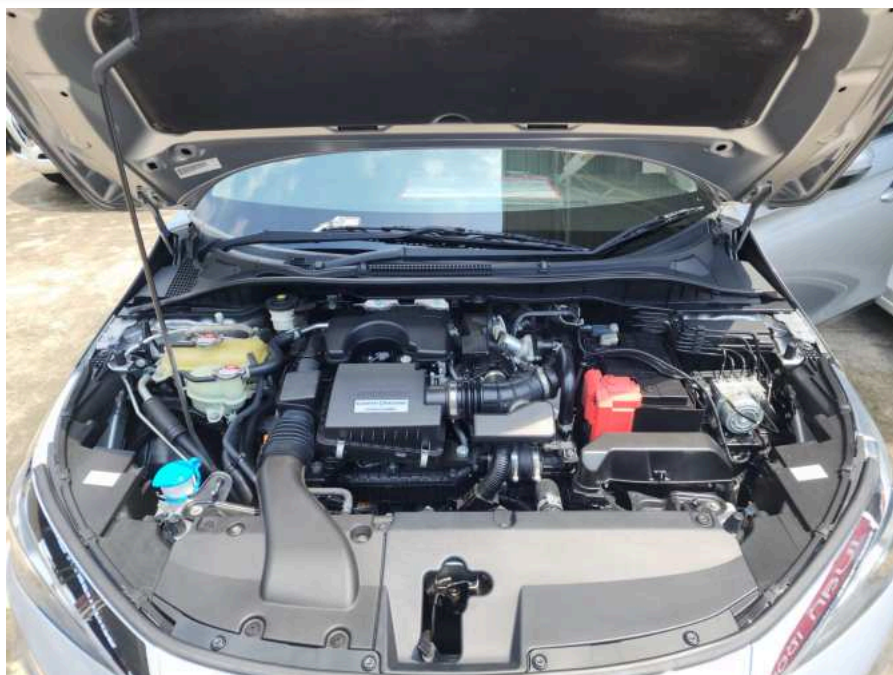
### ภาพห้องเครื่อง

4.20 แบตเตอรี่ไม่รั่ว และชุดยึด ไม่มีสนิม  
 No any leak on battery and no corrosion on battery support bracket

พอใช้ (Fair)

Voltage	12.18	V
Rating	550	CCA
Current	468	CCA
Internal resistance	5.97	mΩ
State of Charge	38	%
State of Health	73	%
Status	GOOD

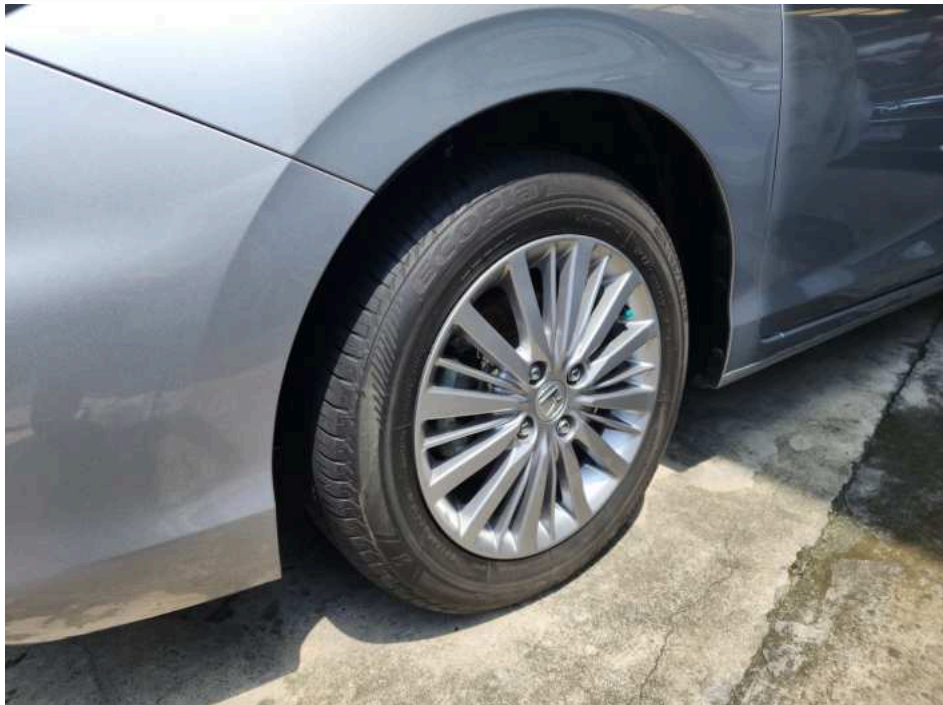
### ขอบยาง ล้อ

รายการตรวจ 8 รายการ	สถานะ
5.1 สภาพยางรถยนต์, สัปดาห์/ปี ผลิต Tires Appearance, Year	ดี (Good)
5.2 สภาพล้อ, ฝาครอบล้อ Wheel Rims Appearance	ดี (Good)
5.3 ล้อและยางอะไหล่ Spare Tire & Rim	ดี (Good)
5.4 คาลิปเปอร์เบรก และท่อน้ำมัน Brake Hose Callipers & Pipes	ดี (Good)
5.5 ผ้าดิสเบรก (หน้า/หลัง) Brake Pads (Front/Rear)	ดี (Good)
5.6 จานดิสเบรก (หน้า/หลัง) Brake Discs (Front/Rear)	ดี (Good)
5.7 ทรัมเบรกล้อหลัง Brakes and Drums any No Leakage	ดี (Good)
5.8 การทำงานของเบรกมือ Park Brake function	ดี (Good)

19/22
