I023/0231-91

Toyota Vios 1.5 E

**INSPECTION**  
BY ONE2CAR

# Vehicle Inspection Report

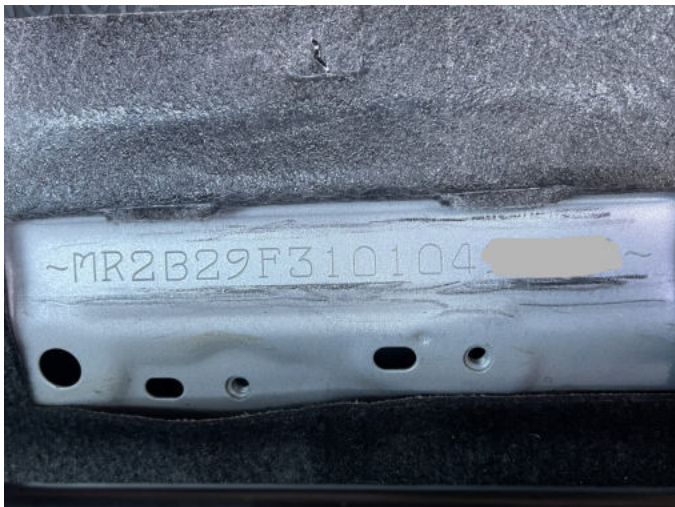
รูปเลขตัวถัง (VIN Picture): ▾

- ✓ แผ่นเพลทเลขตัวถังมองเห็นได้ชัดเจน
- ✓ ชิ้นส่วนประกอบตัวถังรถ ผ่านการวัดค่าความหนาของสีแล้ว
- ✓ สีรถตรงตามเสาเอกสารถะเบียน

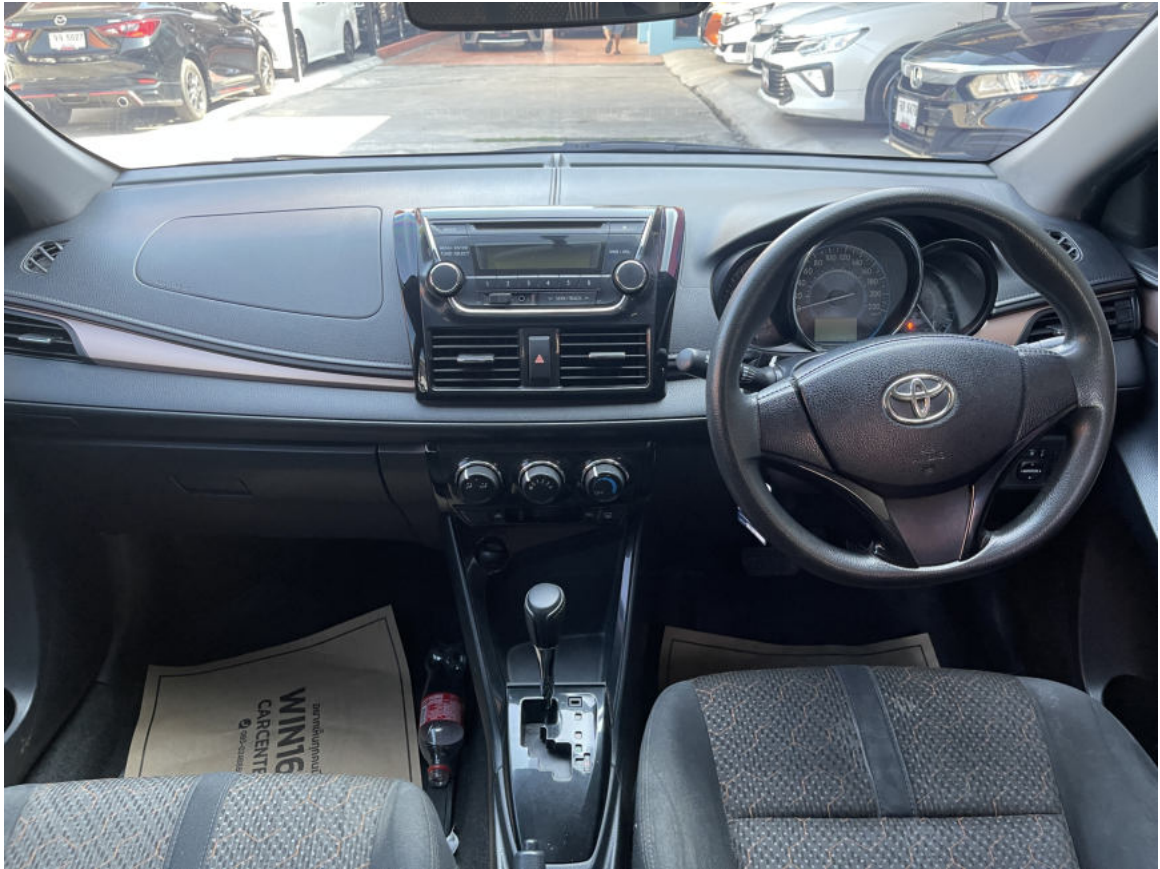
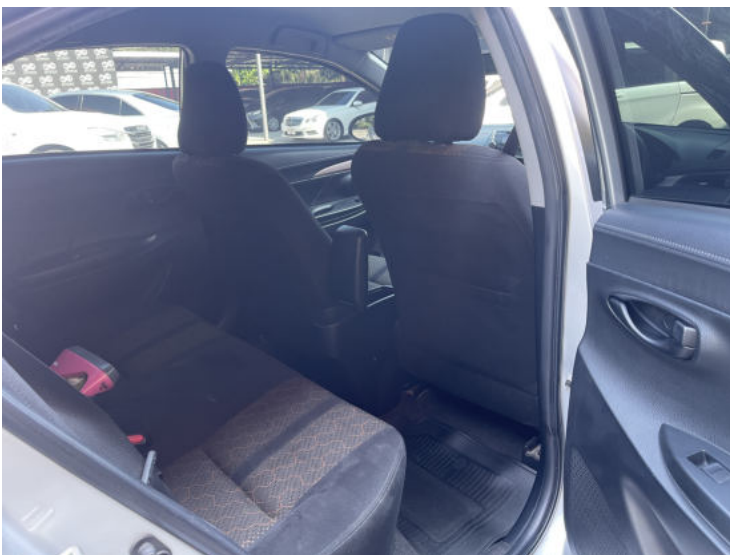
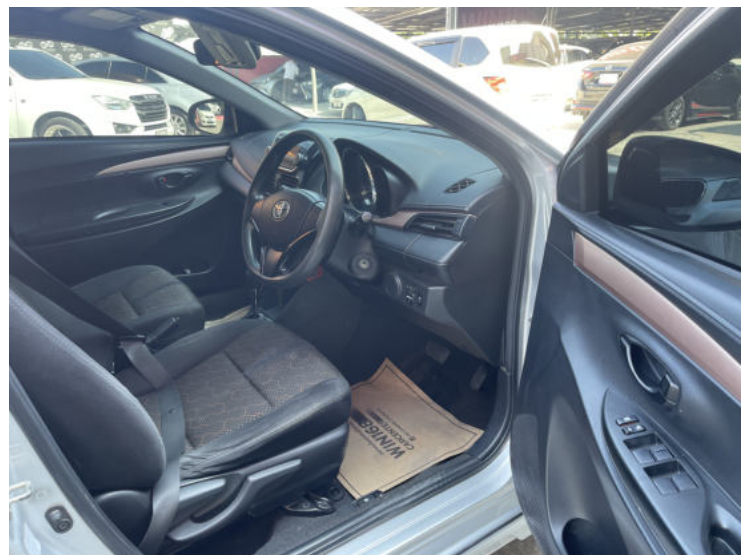
ภาพภายใน

ประเมินสภาพรวม: ผ่าน  
อุปกรณ์หลัก/อุปกรณ์เสริมขณะขับที่:

- ✓ ระบบปรับอากาศ [ผ่าน]
- ✓ ไฟส่องสว่าง [ผ่าน]
- ✓ ไฟเลี้ยว/ไฟฉุกเฉิน [ผ่าน]
- ✓ หน้าปัดและมาตรวัด [ผ่าน]
- ✓ เข็มชี้ดิรภัย [ผ่าน]
- ✓ แตร [ผ่าน]
- ✓ เครื่องเล่นเพลง [ผ่าน]
- ✓ ระบบปัดน้ำฝน [ผ่าน]
- ✓ เบาะนั่งยึดแน่น [ผ่าน]
- ✓ กระจกไฟฟ้า [ผ่าน]

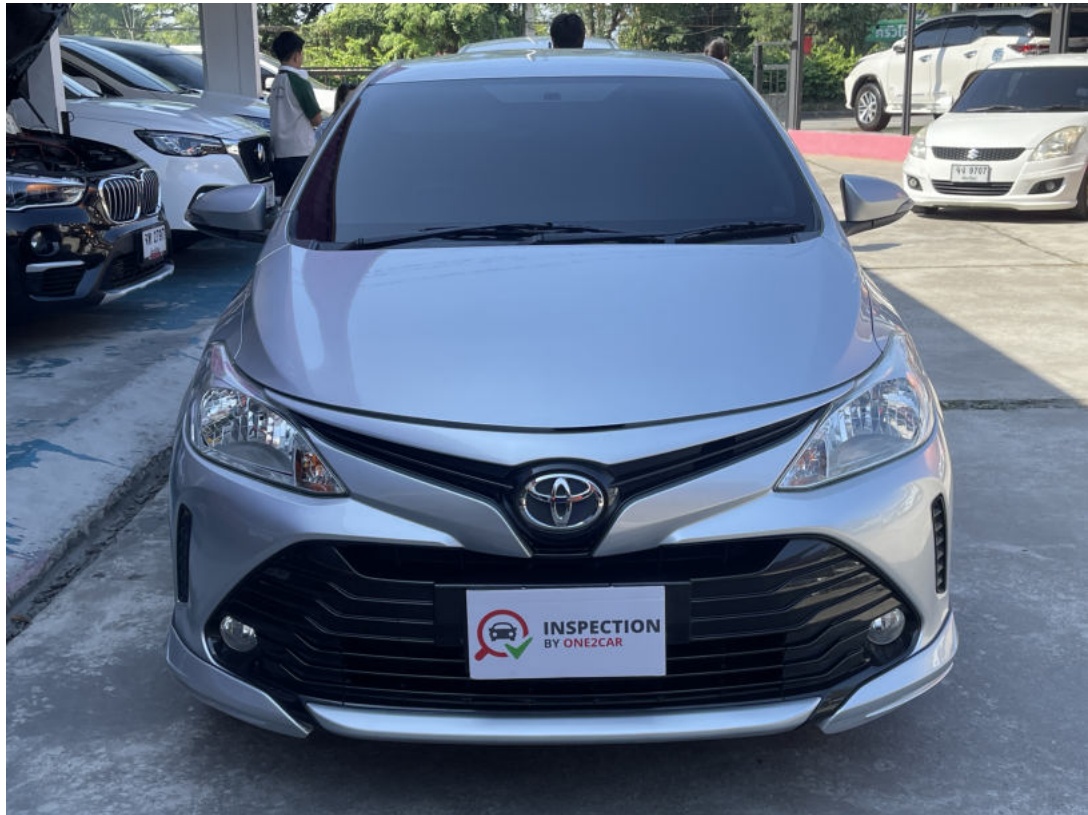
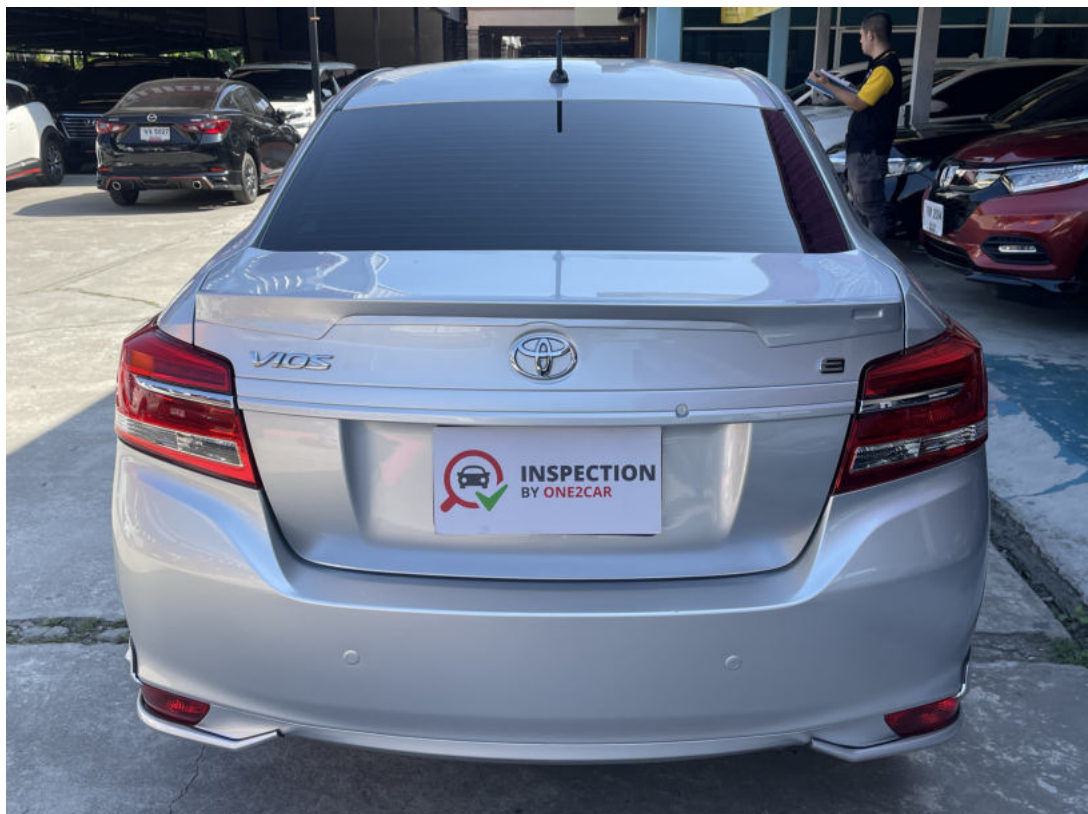
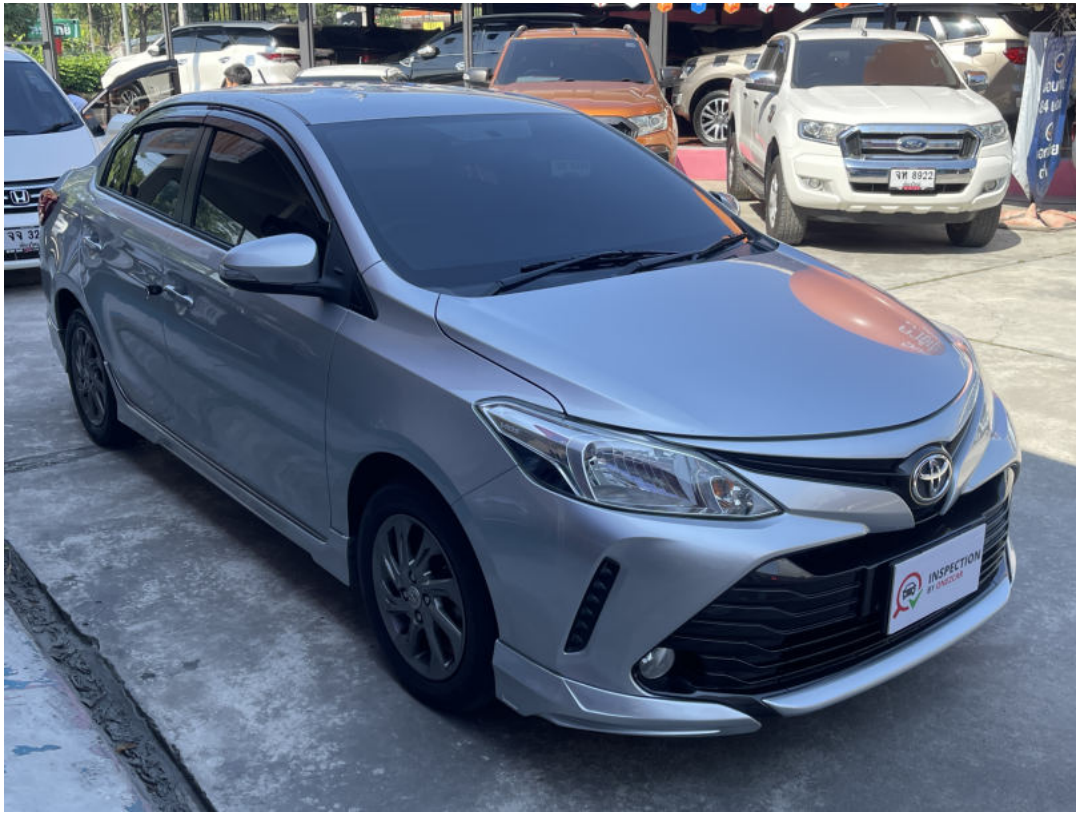
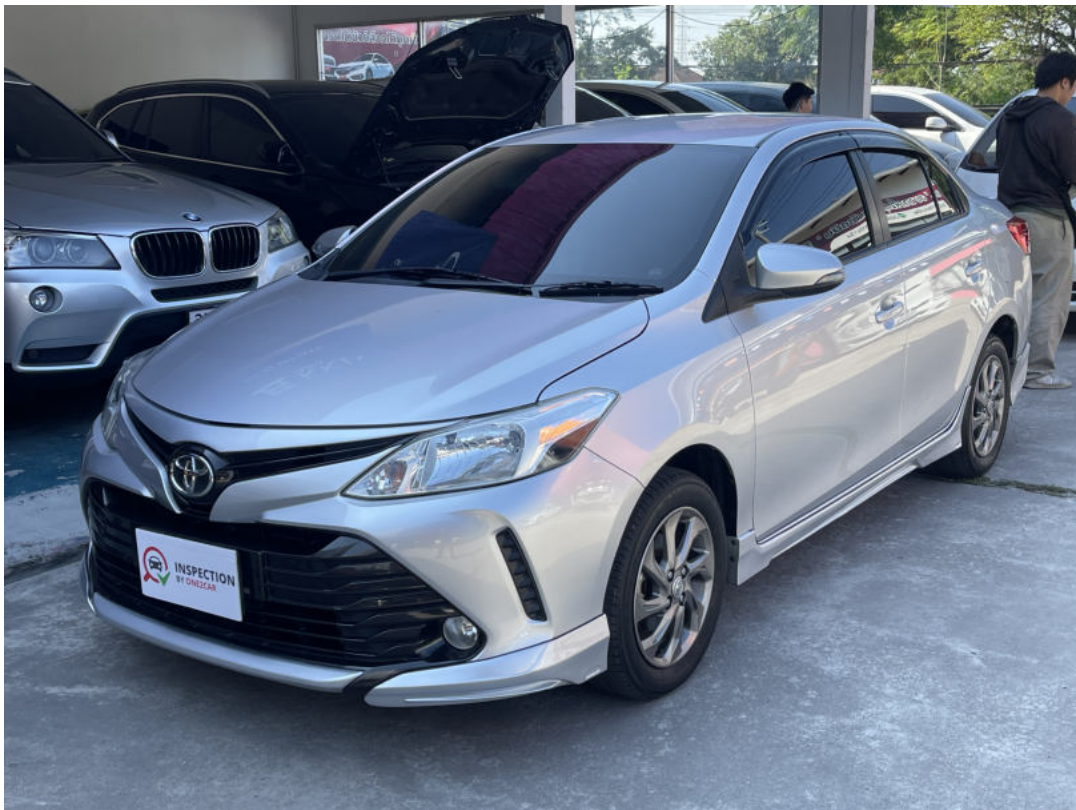
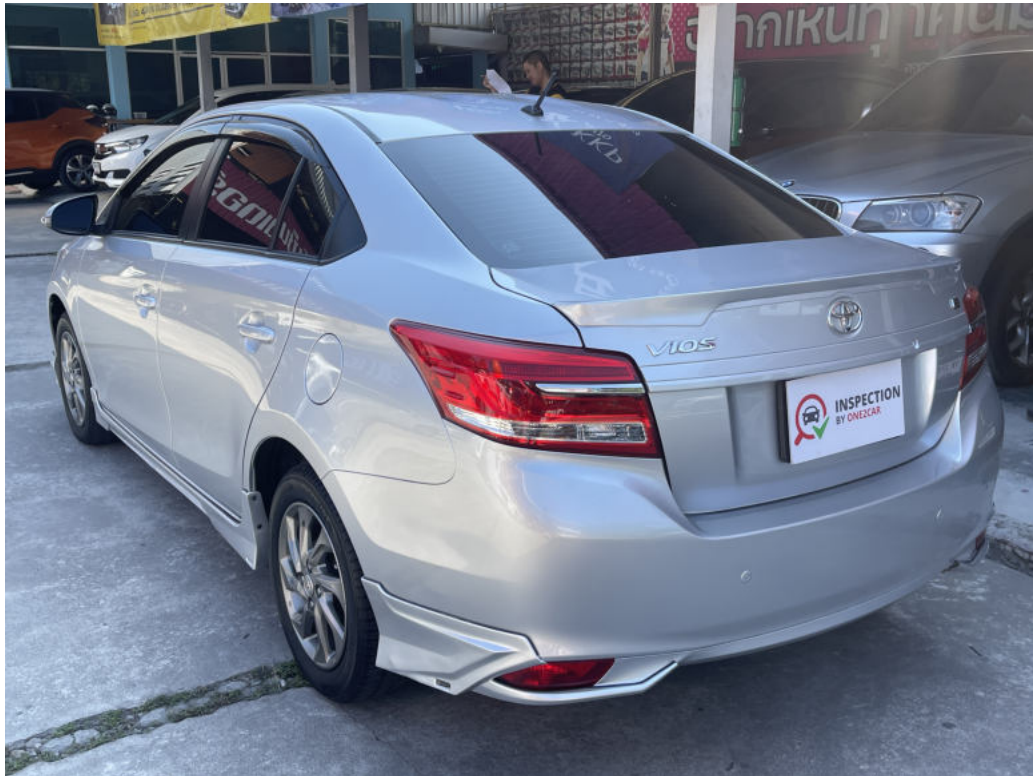
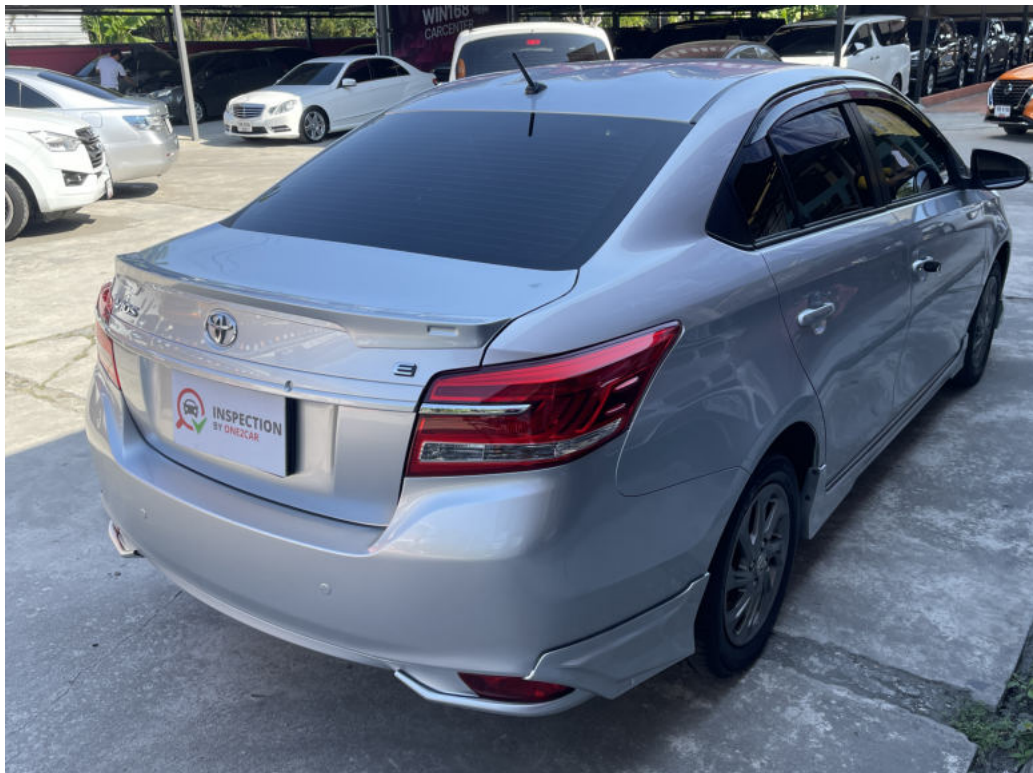
ภาพภายนอก

ประเมินสภาพรวม: ผ่าน  
รายการที่รอการแก้ไข: ไม่พบรายการแก้ไข  
ชิ้นส่วนประกอบตัวถังรถ

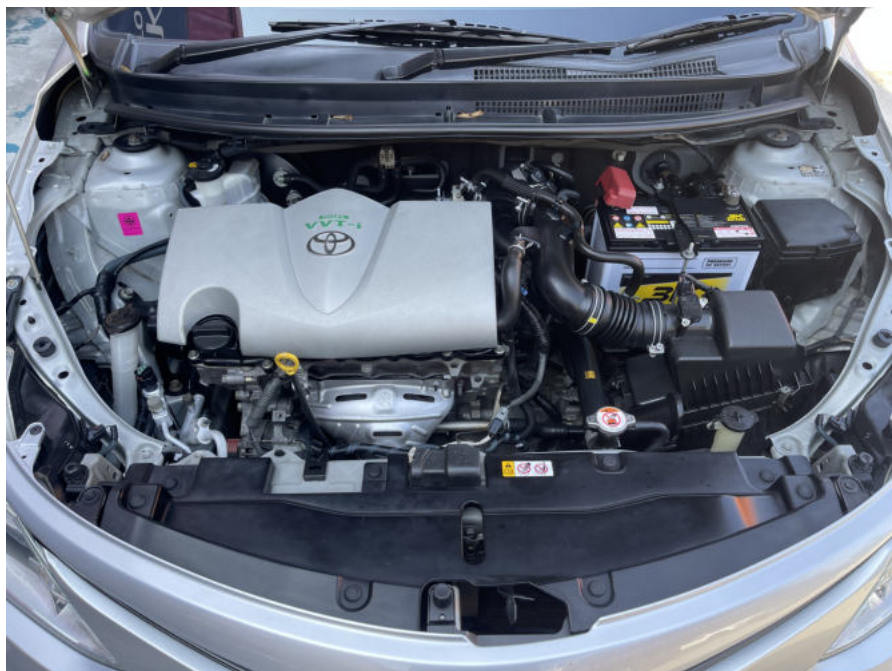
### ภาพห้องเครื่อง

- ✓ รอบเดินเบาของเครื่องยนต์ปกติ
- ✓ ไม่มีปัญหาการสตาร์ทเครื่อง
- ✓ ระบบระบายความร้อนเครื่องยนต์แสดงค่าปกติ
- ✓ ไม่เกิดเสียงจากชิ้นส่วนหรือสายพานหน้าห้องเครื่อง
- ✓ ระบบเบรคไม่มีรอยร้าวซึม
- ✓ เครื่องยนต์ไม่มีคราบ/รอยร้าวซึม

Voltage	12.69	V
Rating	480	CCA
Current	511	CCA
Internal resistance	5.47	mΩ
State of Charge	100	%
State of Health	100	%
Status	GREAT

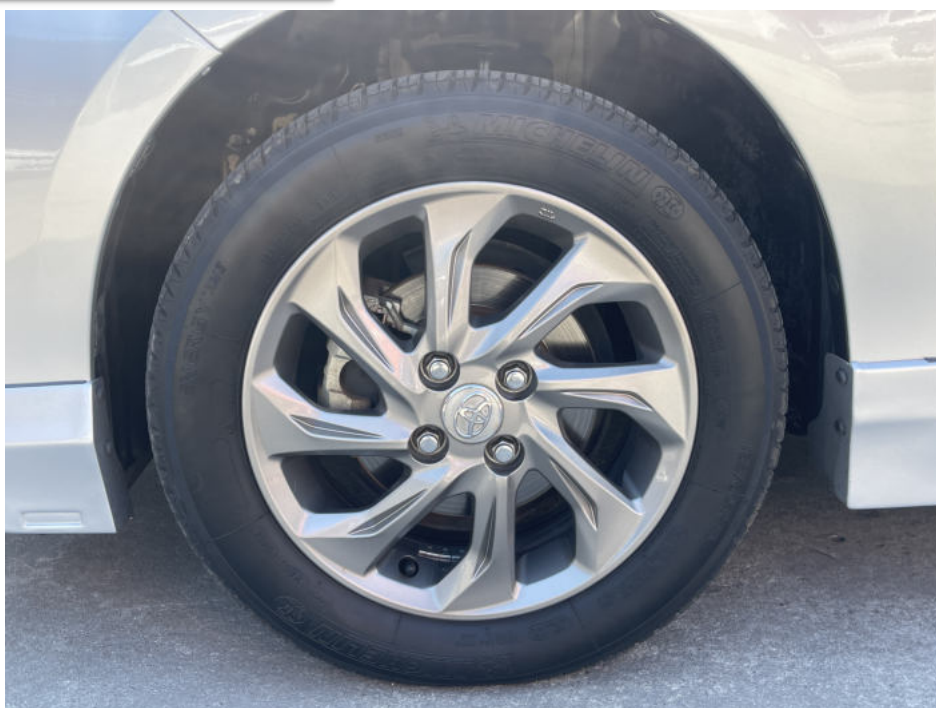
#### ขอบยาง ล้อ

19/21

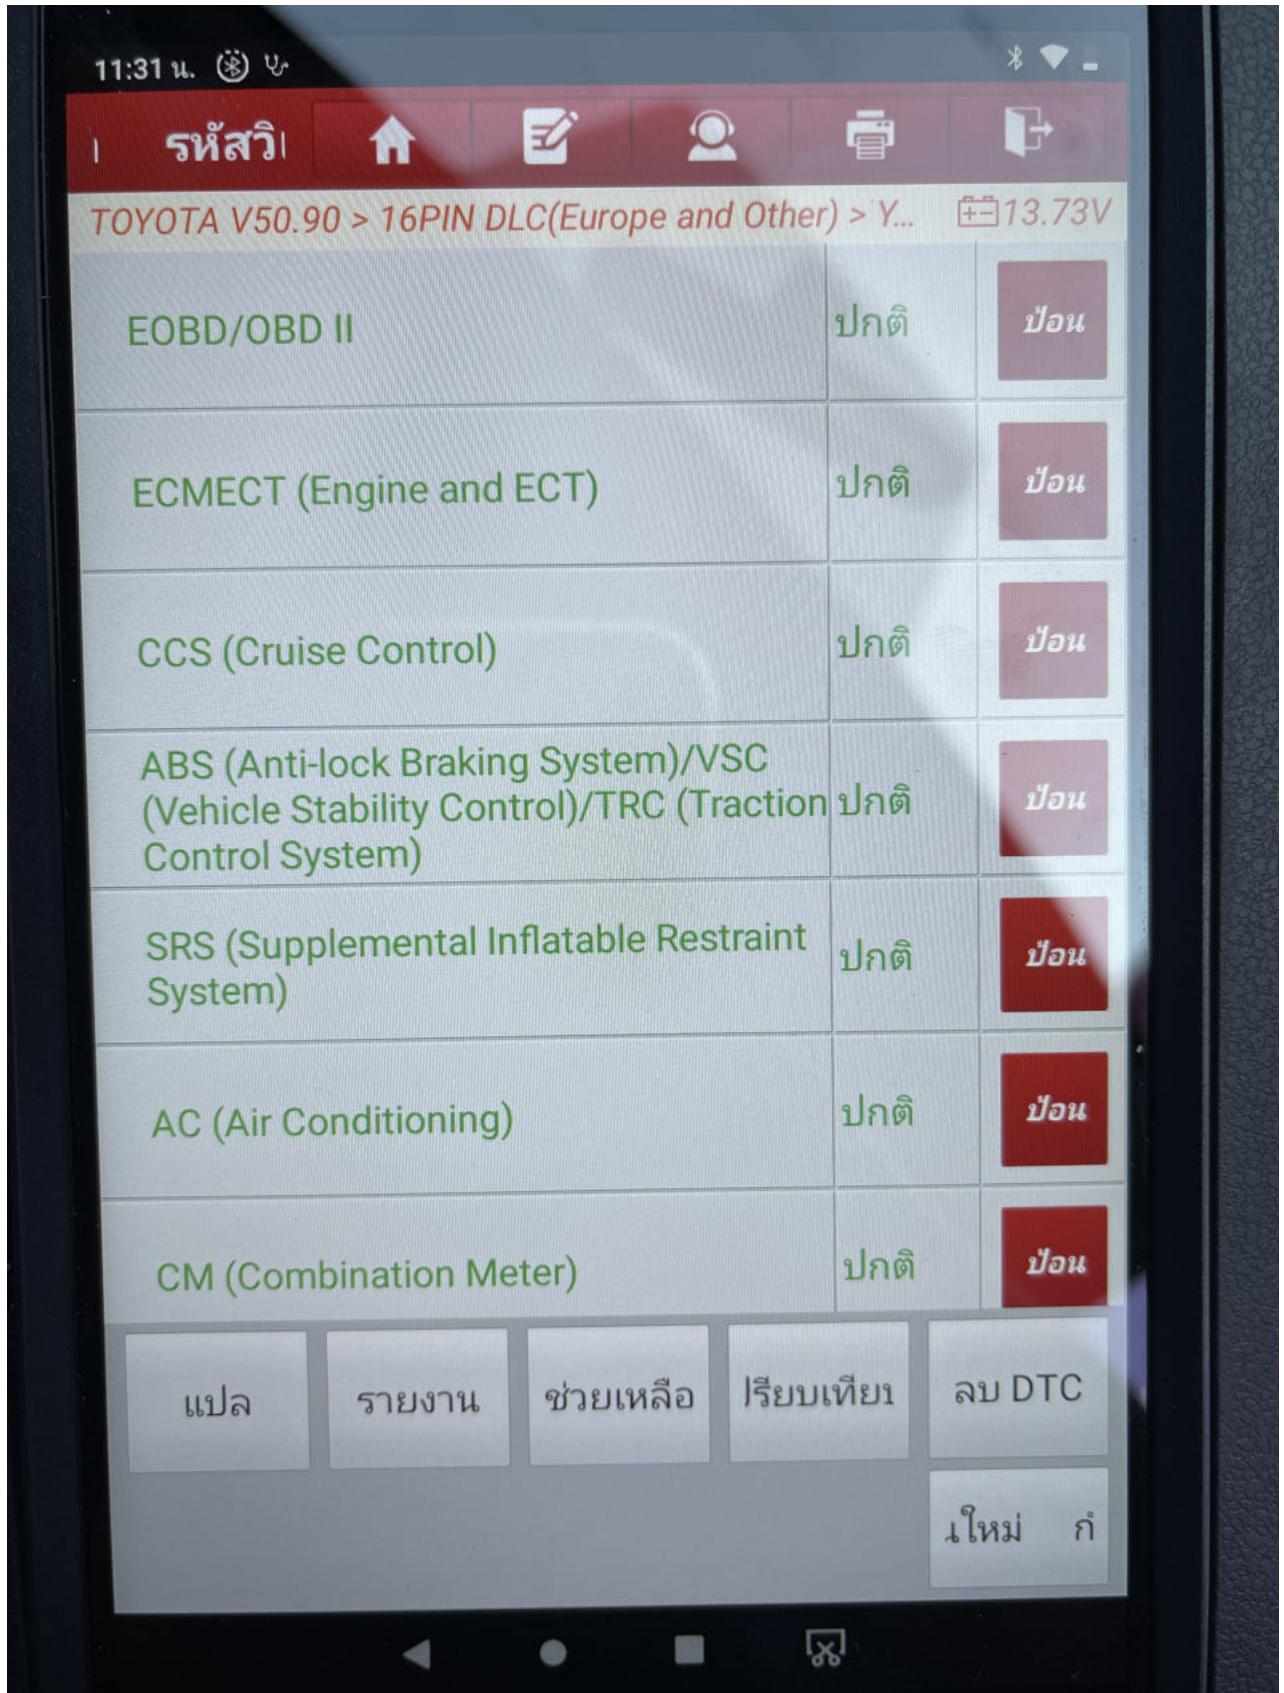
ภาพ OBD

2.17 ตรวจจับพฤติกรรมการขับขี่, ความเร็ว และเครื่องยนต์  
OBD II On-Board Diagnostics (OBD)

ดี (Good)
