1022/0127-56

Mitsubishi Pajero Sport 2.4 GT Premium ...

Sep 21, 2022

Vehicle Inspection Report

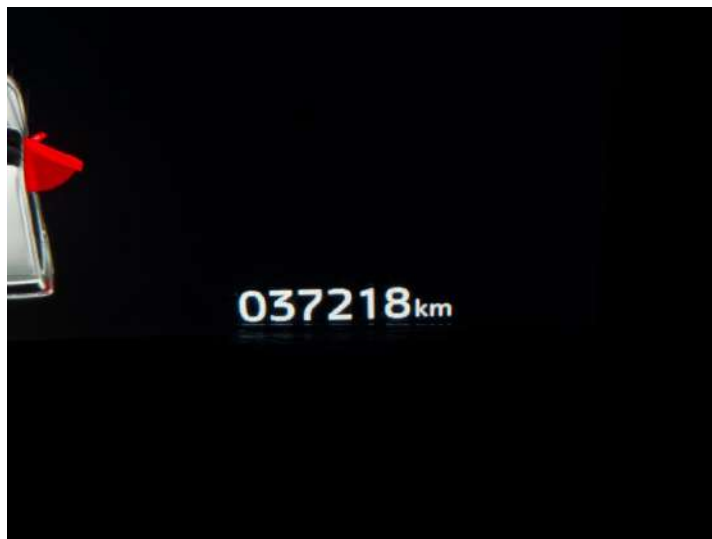
รูปเลขไมล์ (Mileage Picture) :

37218

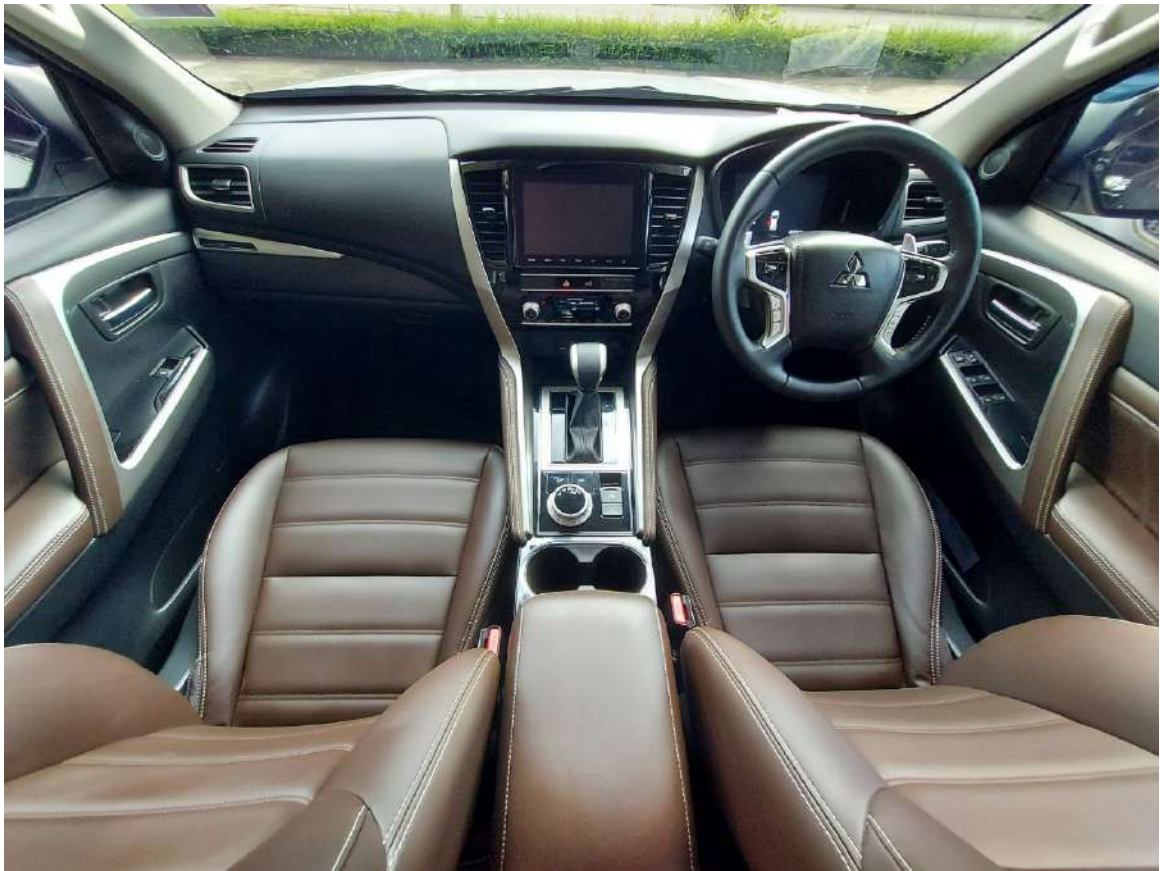
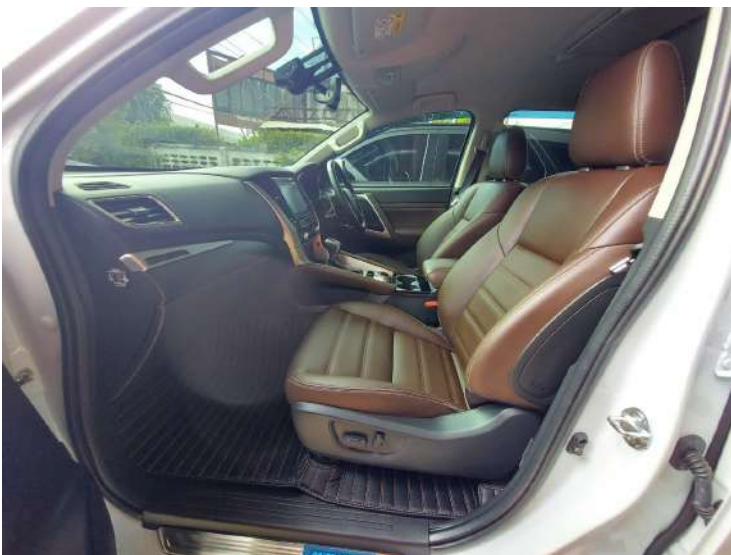
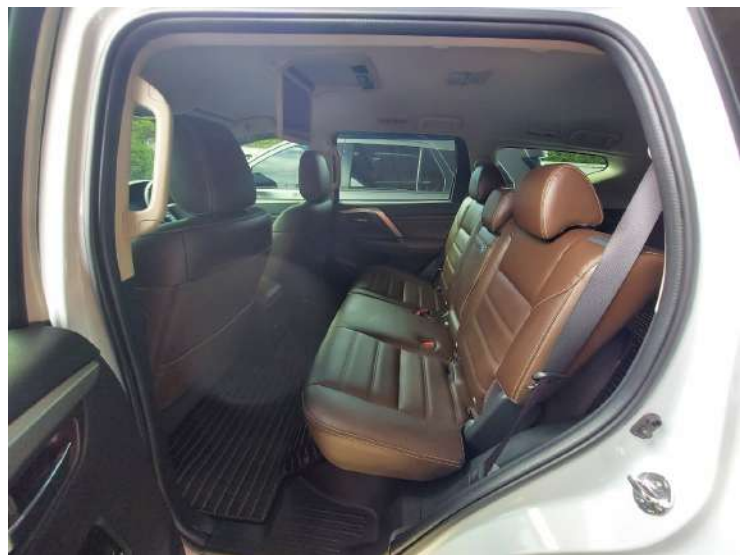
ภาพภายใน

ประเมินสภาพรวม: ผ่าน
"อุปกรณ์หลัก/อุปกรณ์เสริมขณะขับที่:
✓ ระบบปรับอากาศ [ผ่าน]
✓ ไฟส่องสว่าง [ผ่าน]
✓ ไฟเลี้ยว/ไฟฉุกเฉิน [ผ่าน]
✓ หน้าปัดและมาตรวัด [ผ่าน]
✓ เข็มชี้ดนิรภัย [ผ่าน]
✓ แตร [ผ่าน]
✓ เครื่องเล่นเพลง [ผ่าน]
✓ ระบบปัดน้ำฝน [ผ่าน]
✓ เบาะนั่งยึดแน่น [ผ่าน]
✓ กระจกไฟฟ้า [ผ่าน]"

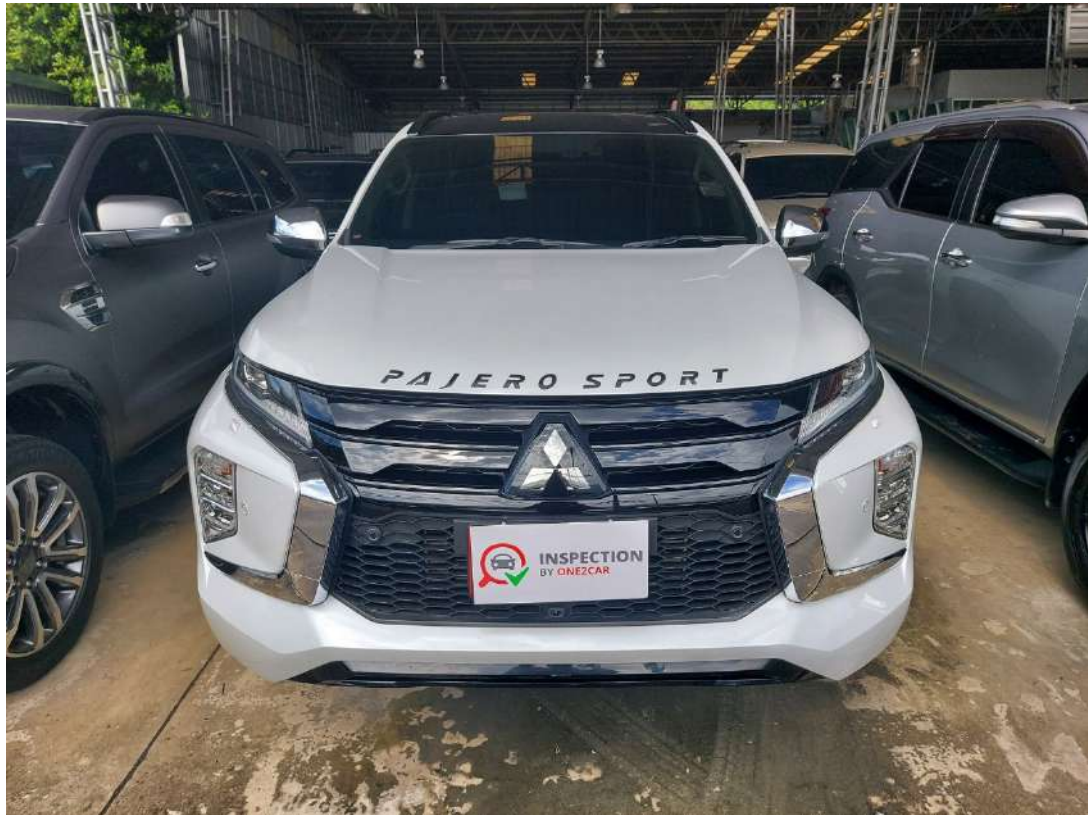
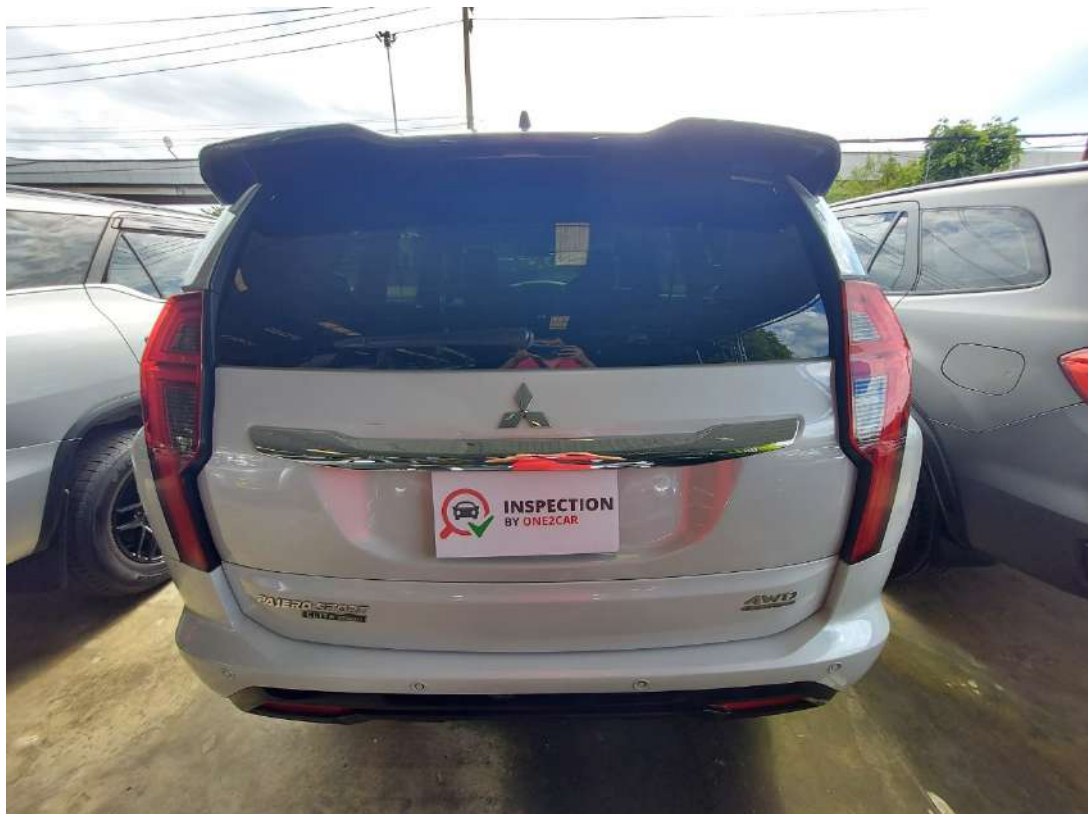
ภาพภายนอก

ประเมินสภาพรวม: ผ่าน
"รายการที่รอการแก้ไข: ไม่พบรายการแก้ไข
ชิ้นส่วนประกอบตัวถังรถ
✓ แผ่นเพลทเลขตัวถังมองเห็นได้ชัดเจน
✓ ชิ้นส่วนประกอบตัวถังรถ ผ่านการวัดค่าความหนาของสีแล้ว
✓ สีรถตรงตามเสาเอกสารจดทะเบียน"

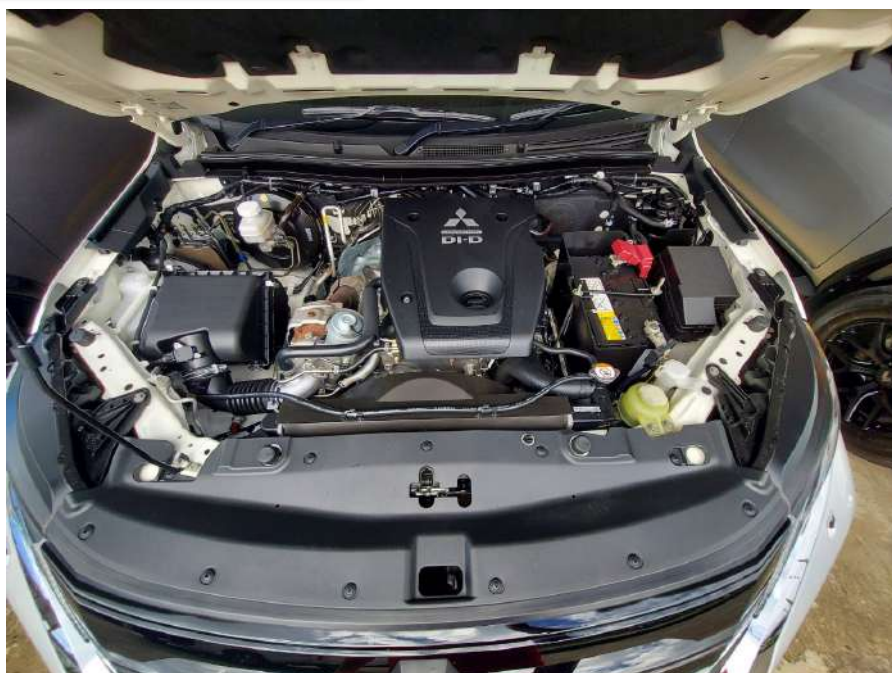
ภาพห้องเครื่อง

ประวัติหรือร่องรอยการแก้ไข: ไม่พบรายการแก้ไขโครงสร้าง
รายการที่รอการแก้ไข: ไม่พบรายการที่รอการแก้ไขโครงสร้าง
"จุดสำคัญถึงโครงสร้างหลัก:
✓ ตัวรถและเสาเอกสารจดทะเบียนตรงกัน
✓ ไม่พบความเสียหายจากอุบัติเหตุใหญ่/หนัก
✓ ไม่พบความเสียหายจากไฟไหม้
✓ ไม่พบความเสียหายจากน้ำท่วม/น้ำซัง"
"เครื่องยนต์และระบบขับเคลื่อน:
✓ รอบเดินเบาของเครื่องยนต์ปกติ
✓ ไม่มีปัญหาการสตาร์ทเครื่อง
✓ ระบบระบายความร้อนเครื่องยนต์แสดงค่าปกติ
✓ ไม่เกิดเสียงจากชิ้นส่วนหรือสายพานหน้าห้องเครื่อง
✓ ระบบเบรคไม่มีรอยร้าวซึม
✓ เครื่องยนต์ไม่มีคราบ/รอยร้าวซึม

Voltage	12.86	V
Rating	600	CCA
Current	580	CCA
Internal resistance	4.82	mΩ
State of Charge	100	%
State of Health	94	%
Status	GREAT

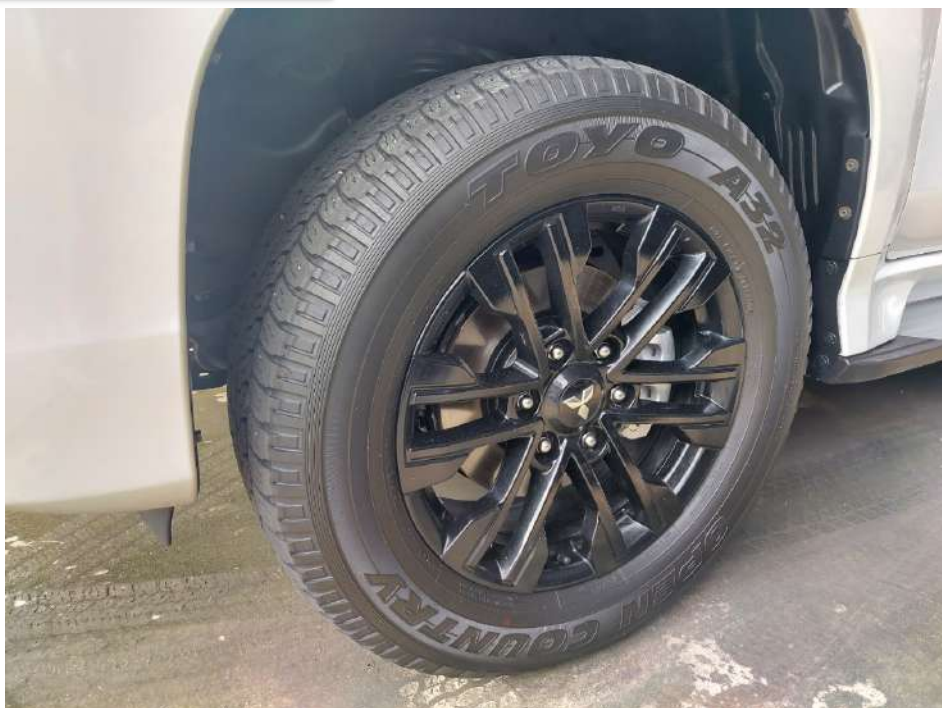
ขอบยาง ล้อ

46/20

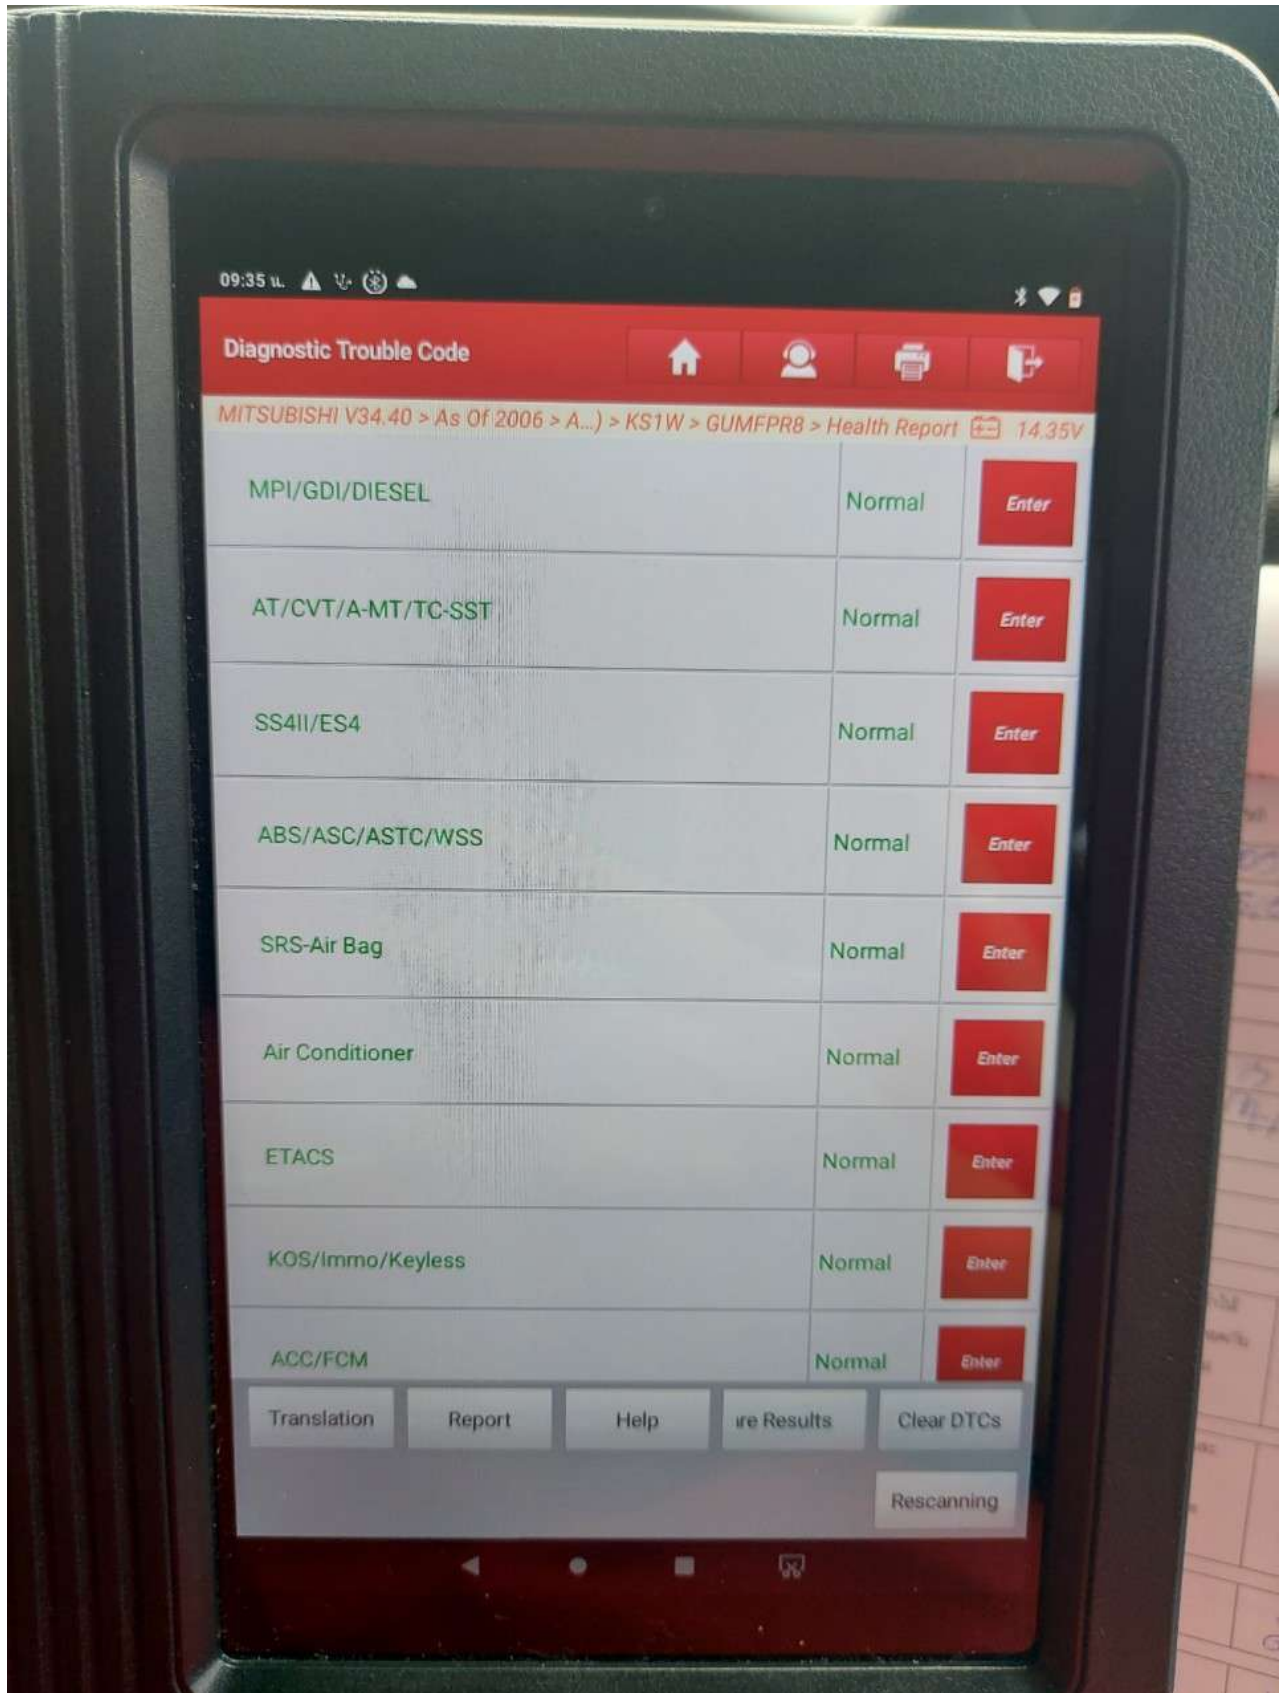
ภาพ OBD

ดี (Good)
