# Vehicle Inspection Report

ยี่ห้อ/รุ่น (Brand/Model): TOYOTA HILUX REVO CAB Z-EDITION A/T	วันที่ตรวจสอบรถยนต์ (Date of Inspection): 27-11-63
หมายเลขตัวถัง (VIN): MR0CC8CCX00352562	เลขคำขอบริการ (Job No.): I020/0146-37
หมายเลขเครื่องยนต์ (Engine No.): 2GDC593237	Vehicle Picture:  
ปีที่ผลิต (Build Date): 2019	
สีรถ (Color): เทา	
ระยะการใช้งาน(Mileage): 9,017 กม.	
หมายเลขทะเบียน (No. Plate): 2 ฒษ 3014 กทม.	
วันครบกำหนดชำระภาษี (Registration Expiry): 19 มิ.ย. 63	
ชื่อลูกค้า (Customer Name): @1กรณโราณจักรรถยนต์เพชรชมพู (8888)	
ที่อยู่(Address): พหลโยธิน ดอนเมือง รังสิต	
โทรศัพท์ (Tel): 081-3444422	
สถานที่ตรวจสอบรถ (Inspection Place): @1กรณโราณจักรรถยนต์เพชรชมพู(8888)

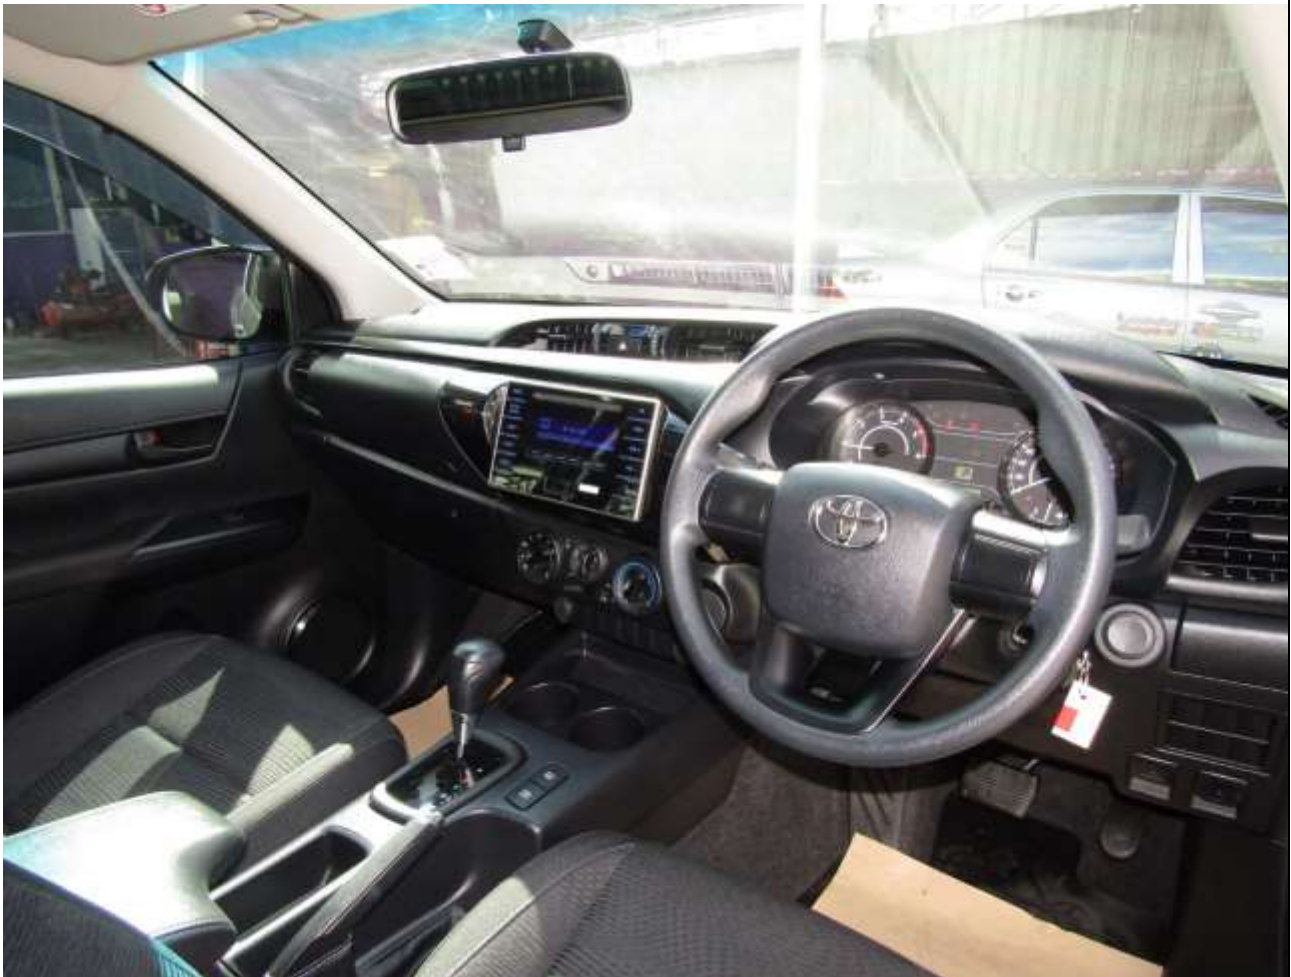
### ภาพภายในด้านหน้า หลัง และ จุดบกพร่อง - Interior Visual Details (Front, Rear and/or Defect):

ที่นั่ง สภาพ Seat Appearance	สภาพดีตามอายุการใช้งาน

การทำงาน การปรับ และการล็อก เบาะ Seat Adjust functional	ทำงานได้ดี

สภาพ รางได้เบาะ Seat slide adjust rail	สภาพดีตามอายุการใช้งาน

เข็มขัดนิรภัย Seat Belts	สภาพดีตามอายุการใช้งาน

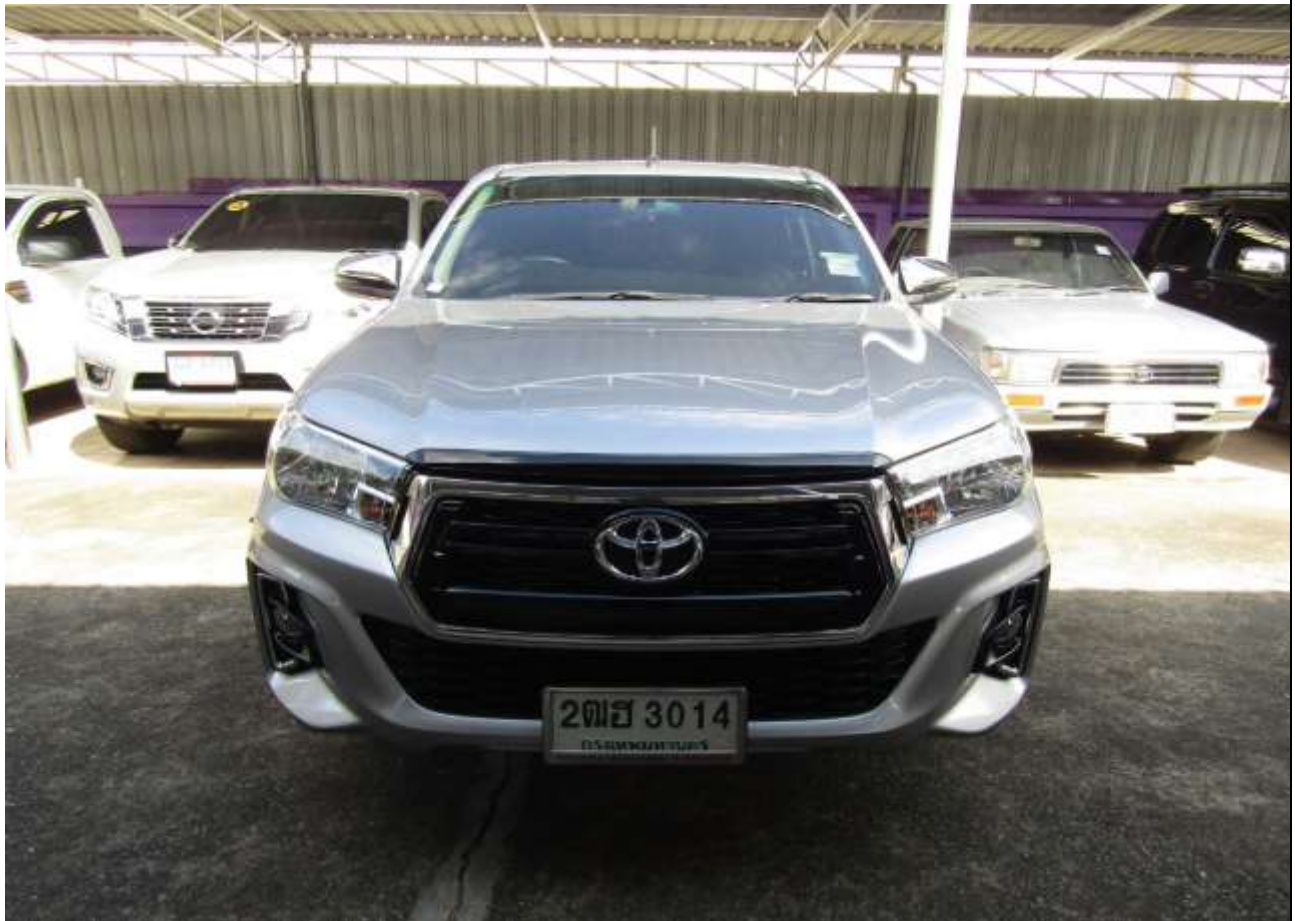
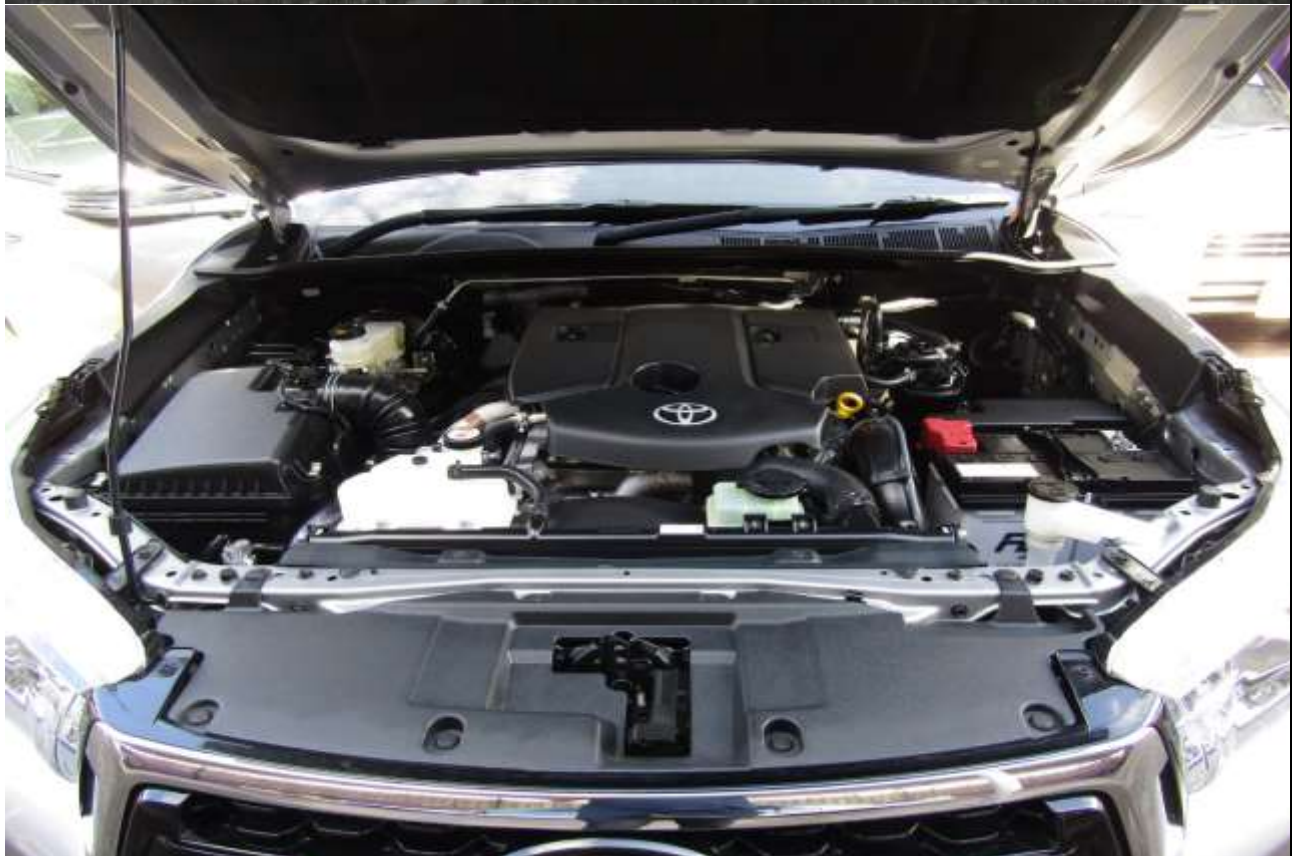
ภาพภายนอก - Exterior Visual Details:

กันชนหน้า Front Bumper	สภาพดี
 	คาน รับกันชนหน้า (ขวา) Front Side Member (Right) Appearance	สภาพดี
 	คาน รับกันชนหน้า (ซ้าย) Front Side Member (Left) Appearance	สภาพดี
 	ฝากระโปรงหน้ารถ Bonnet	สภาพดี
 	กระจกบังลมหน้า Windshield	สภาพดี
 	หลังคา Roof	สภาพดี
 	สภาพ และการทำงาน หลังคาชั้นรูป หลังคาเปิดประทุน Sunroof/Convertible functional and appearance	สภาพดี
 	ประตูหน้าขวา Front Right Door	สภาพดี
 	ประตูหลังขวา Rear Right Door	N/A
 	ประตูเลื่อนด้านขวา Sliding Right Door	N/A
 	บันไดขายน้าด้านขวา Right Rocker Panel	สภาพดี
 	ประตูหน้าซ้าย Front Left Door	สภาพดี
 	ประตูหลังซ้าย Rear Left Door	N/A
 	ประตูเลื่อนด้านซ้าย Sliding Left Door	N/A

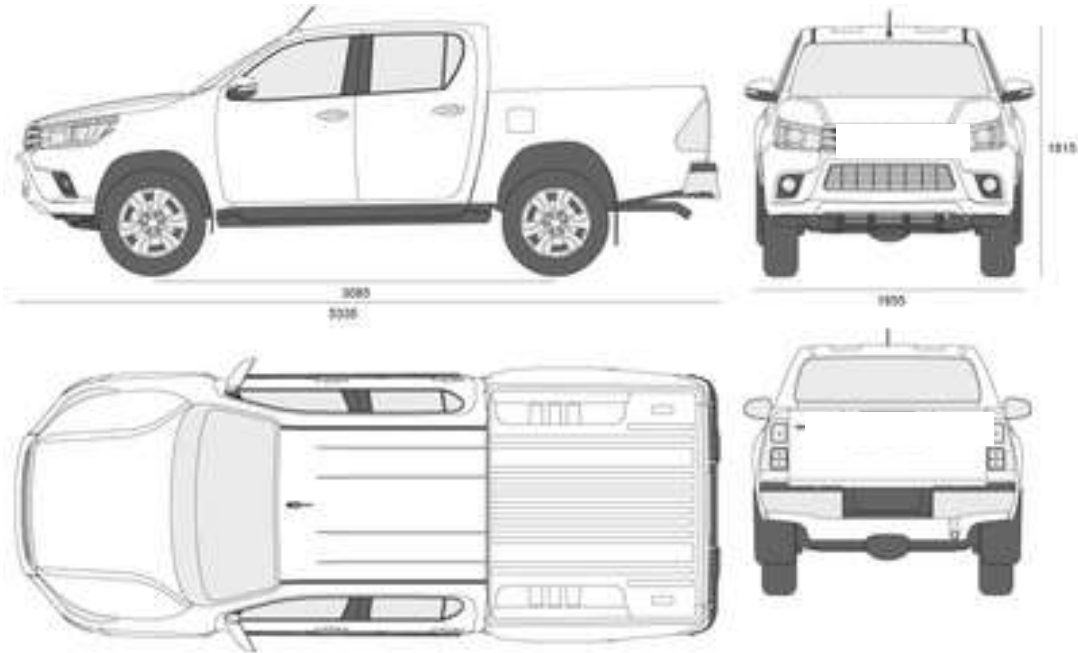
ความหนาสีรอบรถกระบะ (ตอนเดียว, แค็บ และ 4 ประตู) - Paint Thickness on Pickup (Single Cab, Extend Cab and Double Cab):

ชิ้นส่วนยานยนต์ (Car Part)	ความหนาสี Paint Thickness (µm)			
	P1	P2	P3	Average
Front Wing (RH)	83	85	91	86
Front Wing (LH)	84	87	81	84
Front Door (RH)	87	90	84	87
Front Door (LH)	90	94	95	93
Rear Door (RH)				
Rear Door (LH)				
Extra Cab (RH)	83	85	91	86
Extra Cab (LH)	84	87	81	84

ชิ้นส่วนยานยนต์ (Car Part)	ความหนาสี Paint Thickness (µm)			
	P1	P2	P3	Average
Bonnet	97	98	91	95
Roof	96	98	88	94
Boot/Tail Gate	83	82	84	83
Tray (RH)	83	85	91	86
Tray (LH)	84	87	81	84
Front Bumper				
Rear Bumper
