I023/0321-11

Honda Civic 1.5 EL+

Mar 8, 2024

Vehicle Inspection Report  
สรุปผลการตรวจสภาพรถ (Inspection Summary)

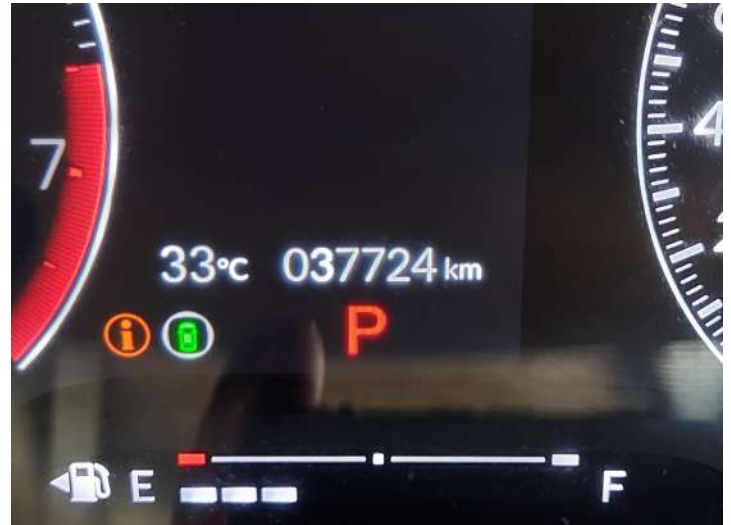
### รูปเลขไมล์ (Mileage Picture) : ▾

33724

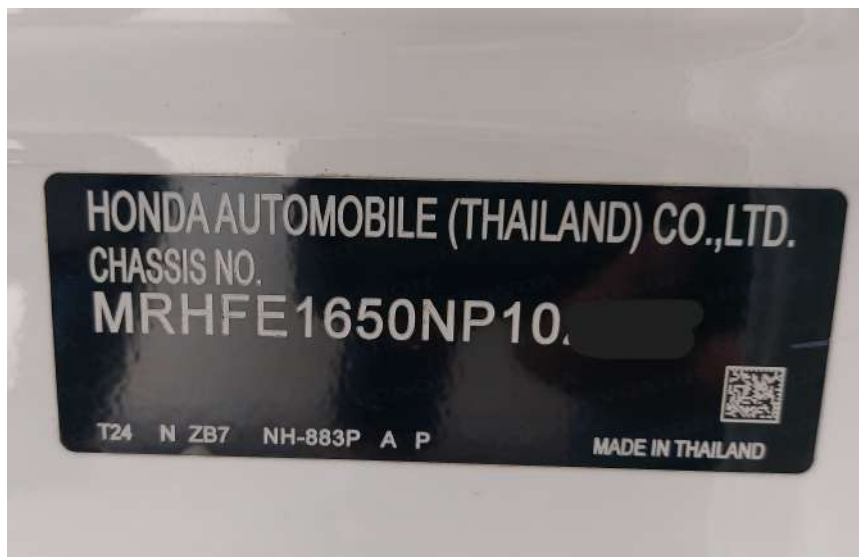
### รูปแผ่นPlate ▾

- ประเมินสภาพรวม: ผ่าน  
รายการที่รื้อการแก้ไข: ไม่พบรายการแก้ไข  
ชิ้นส่วนประกอบตัวถังรถ
- ✓ บุแผ่นเพลทเลขตัวถังมองเห็นได้ชัดเจน
  - ✓ ชิ้นส่วนประกอบตัวถังรถ ผ่านการวัดค่าความหนาของสีแล้ว
  - ✓ สีรถตรงตามเสาเสาเอกเสาจตุระเขย

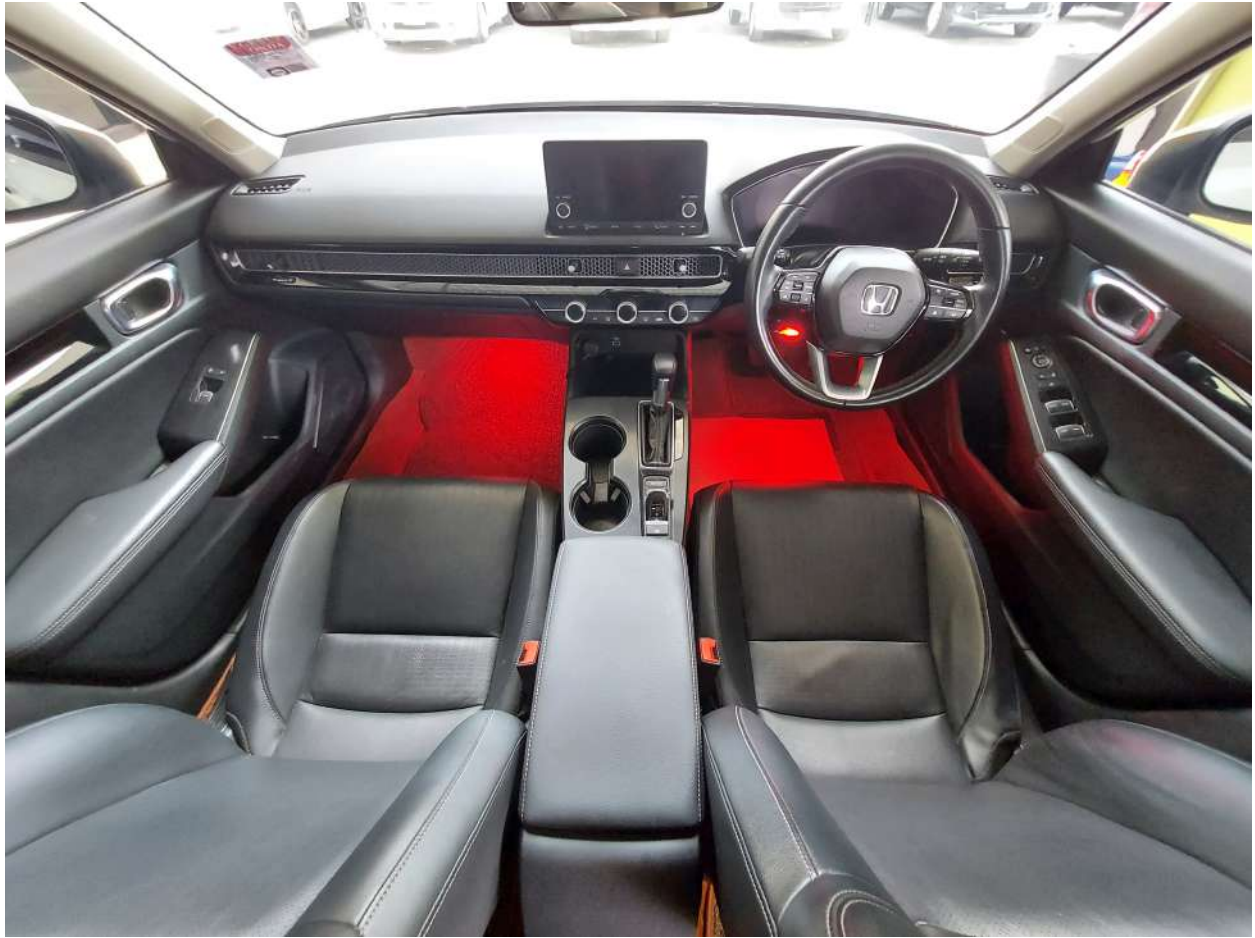
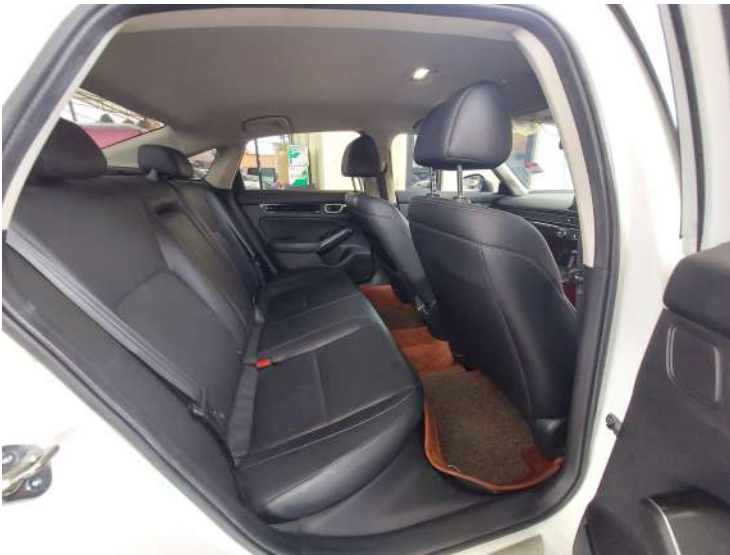
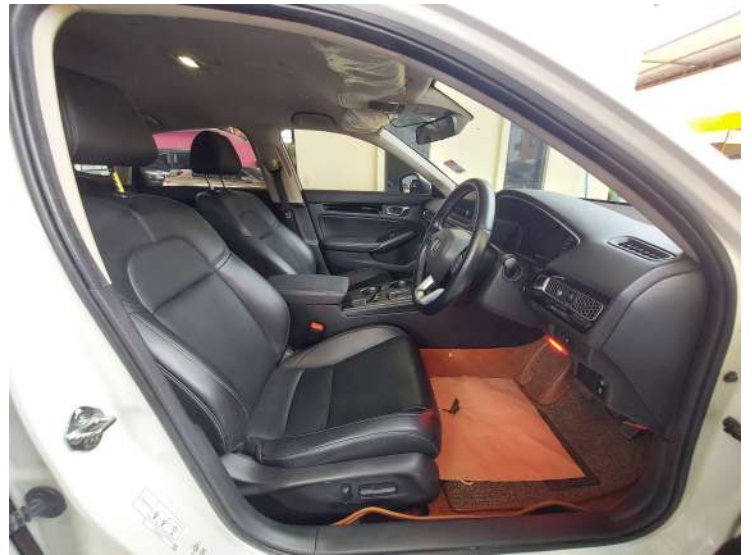
## ภาพภายใน

- ✓ ระบบปรับอากาศ [ผ่าน]
- ✓ ไฟส่องสว่าง [ผ่าน]
- ✓ ไฟเลี้ยว/ไฟฉุกเฉิน [ผ่าน]
- ✓ หน้าปัดและมาตรวัด [ผ่าน]
- ✓ เข็มชดนิรภัย [ผ่าน]
- ✓ แตร [ผ่าน]
- ✓ เครื่องเล่นเพลง [ผ่าน]
- ✓ ระบบปัดน้ำฝน [ผ่าน]
- ✓ เบาะนั่งยึดแน่น [ผ่าน]
- ✓ กระจกไฟฟ้า [ผ่าน]

รายการตรวจ 4 รายการ	สถานะ
2.1 สภาพที่นั่ง Seat Appearance	ดี (Good)
2.2 การทำงาน การปรับ และการล็อกเบาะ Seat Adjust functional	ดี (Good)
2.3 สภาพรางไต่เบาะ Seat slide adjust rail	ดี (Good)
2.4 เข็มขัดนิรภัย Seat Belts	ดี (Good)

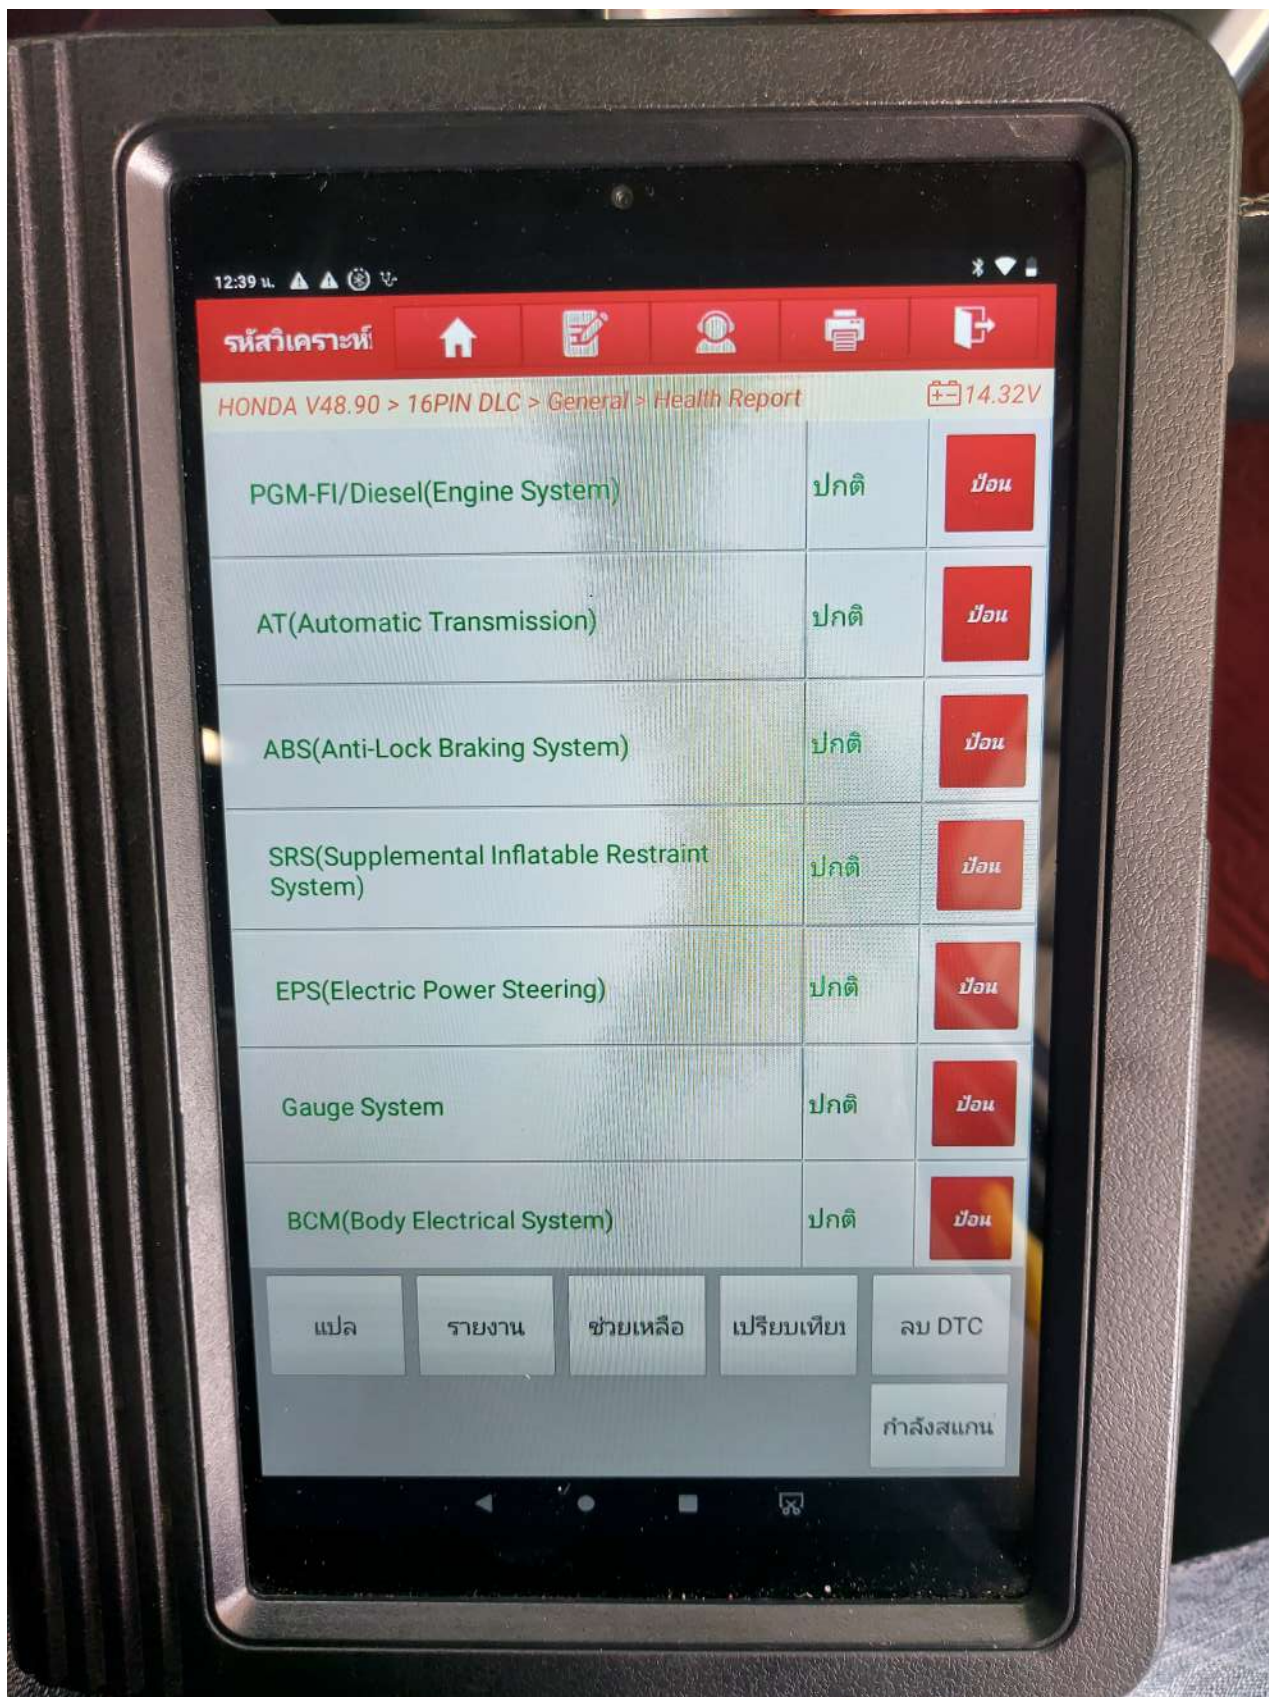
ภาพ OBD

รายการตรวจ 6 รายการ	สถานะ
1.1 ไม่เคยเกิดอุบัติเหตุรุนแรงจนทำให้โครงสร้างรถมีปัญหาความปลอดภัย No Evidence of Major or Hail Damage	ดี (Good)
1.2 ไม่มีการตัดต่อ ตัดแปลง คัชชี และโครงสร้างรถ No chassis and cab structure modified	ดี (Good)
1.3 ไม่เคยประสบภัยจมน้ำ No Evidence of Flood	ดี (Good)
1.4 ไม่เคยประสบภัยอัคคีภัย No Evidence of Fire	ดี (Good)
1.5 ระบบการทำงานภายในรถยนต์ OBD II On-Board Diagnostics (OBD)	ดี (Good)
1.6 สภาพรถโดยรวม Overall Appearance	ดี (Good)
