I024/0084-39

Honda Accord 2.0 EL i-VTEC

Apr 29, 2024

Vehicle Inspection Report สรุปผลการตรวจสภาพรถ (Inspection Summary)

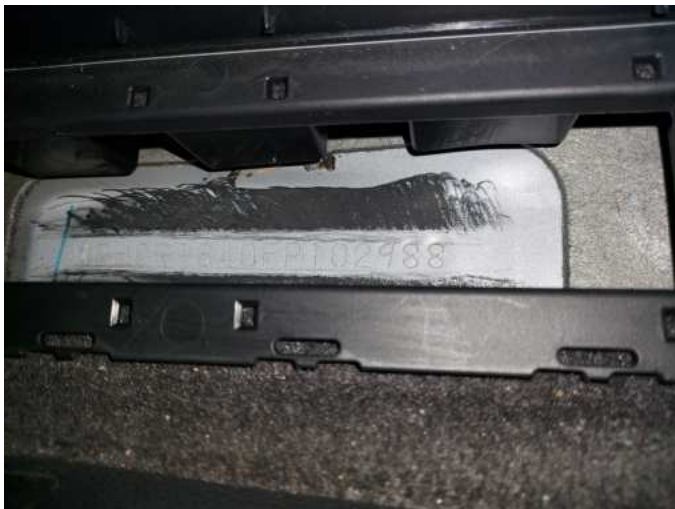
รูปเลขตัวถัง (VIN Picture): ▾

- ✓ แผ่นเพลทเลขตัวถังมองเห็นได้ชัดเจน
- ✓ ชิ้นส่วนประกอบตัวถังรถ ผ่านการวัดค่าความหนาของสีแล้ว
- ✓ สีรถตรงตามเสาเอกสารถะเบียน

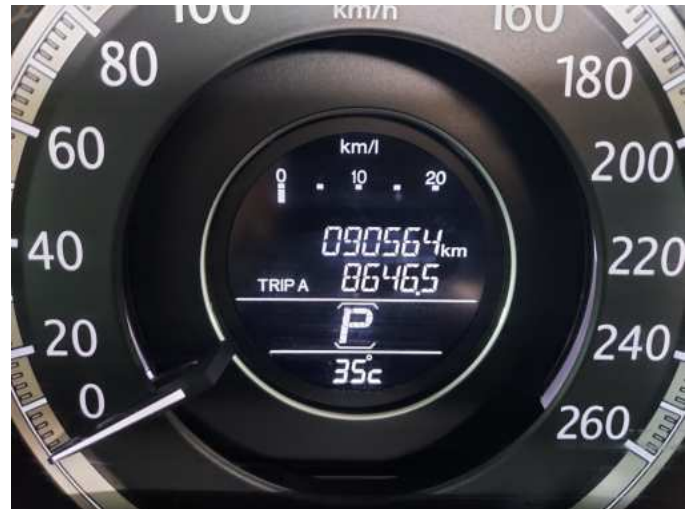
รูปเลขไมล์ (Mileage Picture) :

90564

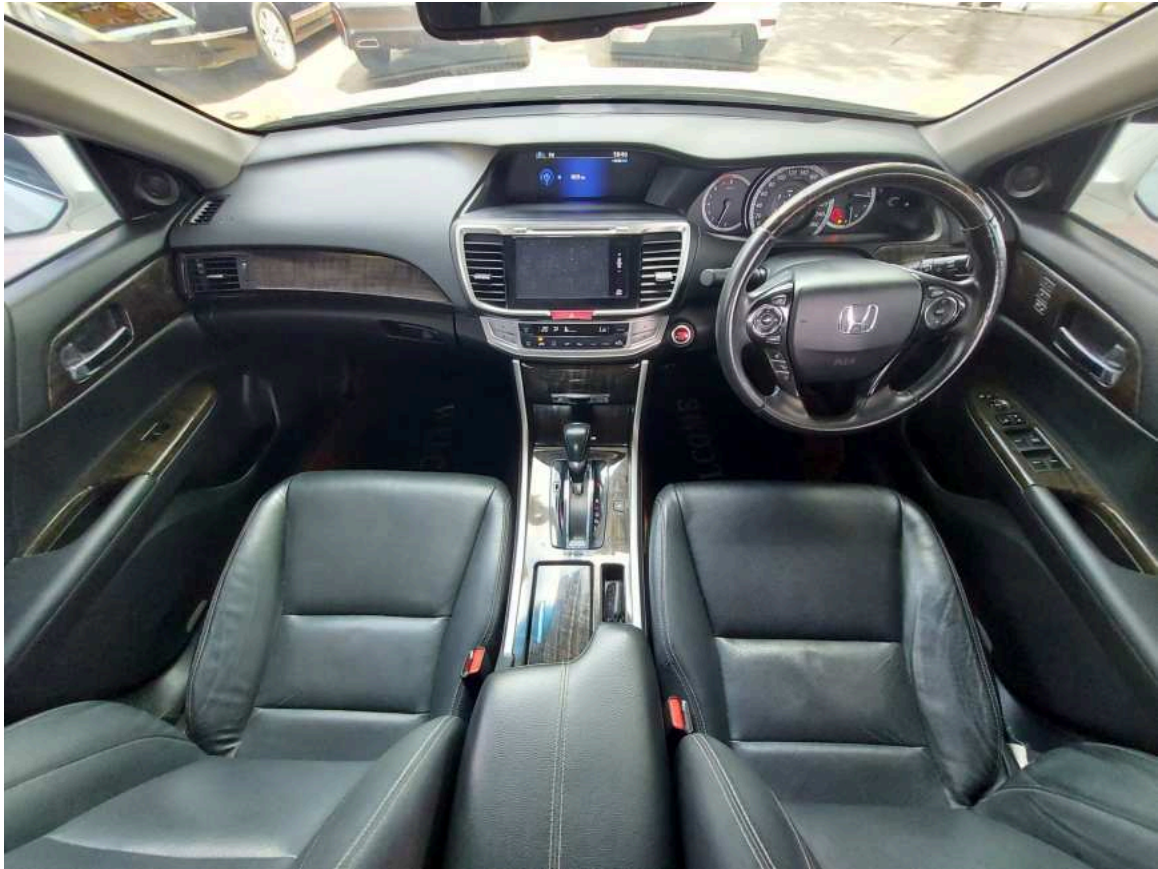
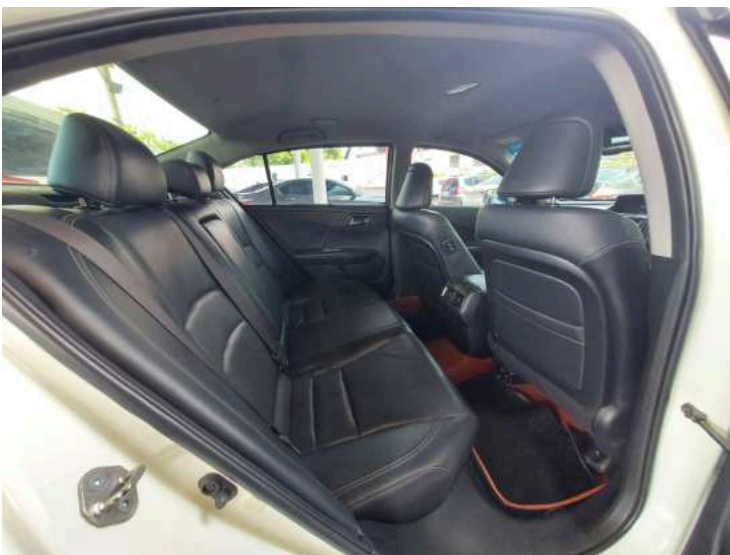
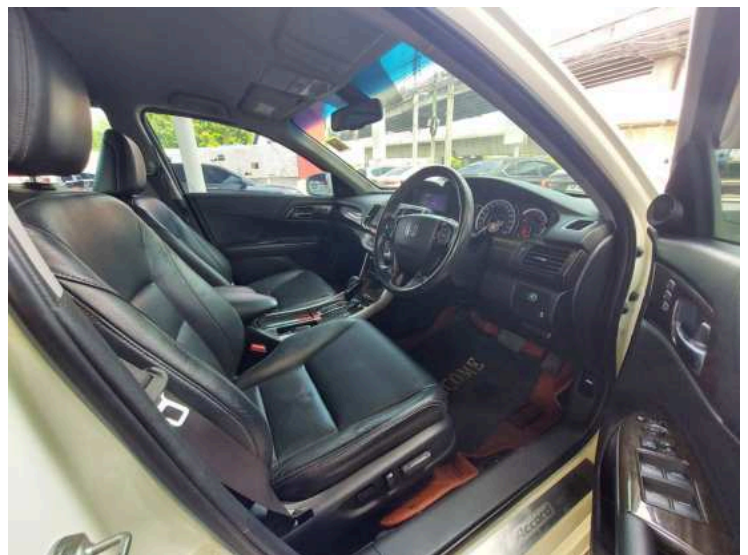
ภาพภายใน

ประเมินสภาพรวม: ผ่าน
อุปกรณ์หลัก/อุปกรณ์เสริมขณะขับที่:

- ✓ ระบบปรับอากาศ [ผ่าน]
- ✓ ไฟส่องสว่าง [ผ่าน]
- ✓ ไฟเลี้ยว/ไฟฉุกเฉิน [ผ่าน]
- ✓ หน้าปัดและมาตรวัด [ผ่าน]
- ✓ เข็มชี้ดิรภัย [ผ่าน]
- ✓ แตร [ผ่าน]
- ✓ เครื่องเล่นเพลง [ผ่าน]
- ✓ ระบบปัดน้ำฝน [ผ่าน]
- ✓ เบาะนั่งยึดแน่น [ผ่าน]
- ✓ กระจกไฟฟ้า [ผ่าน]

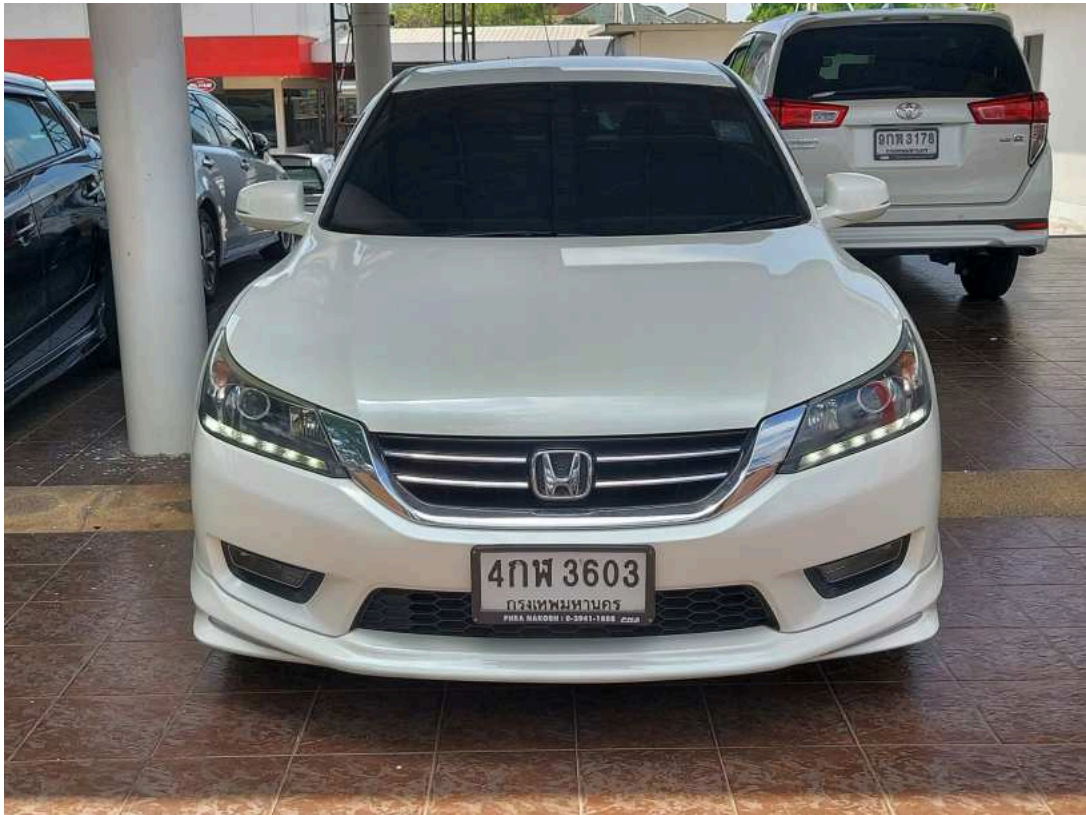
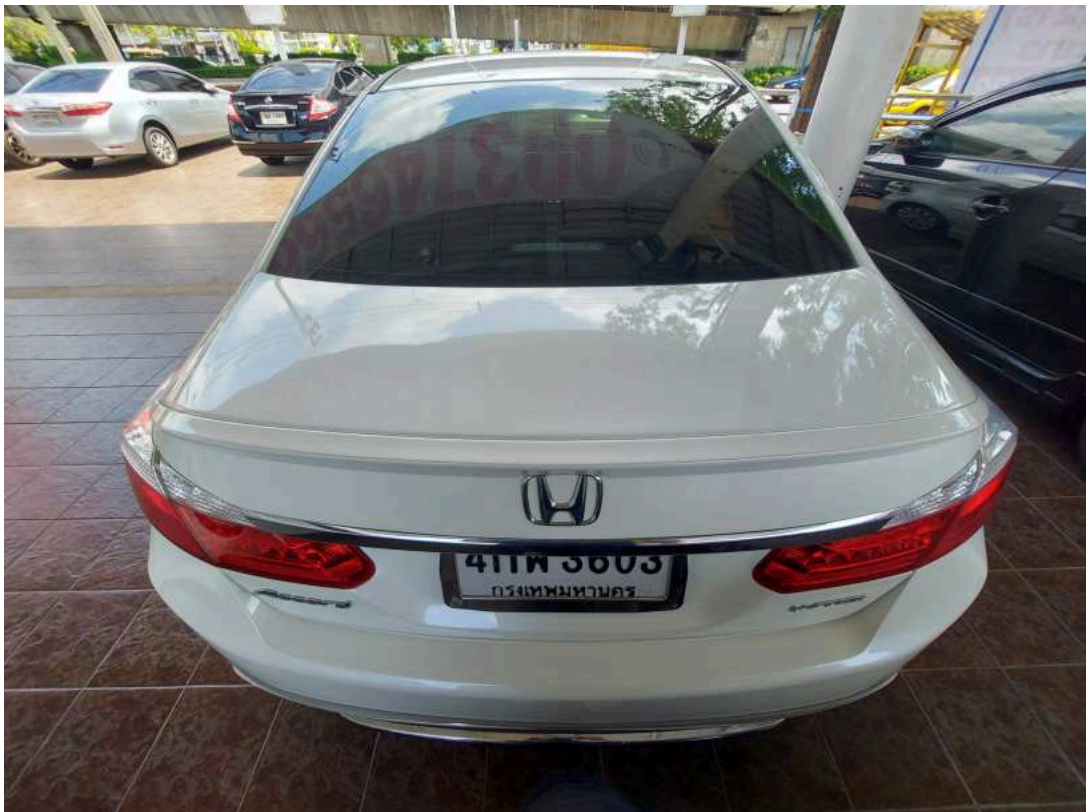
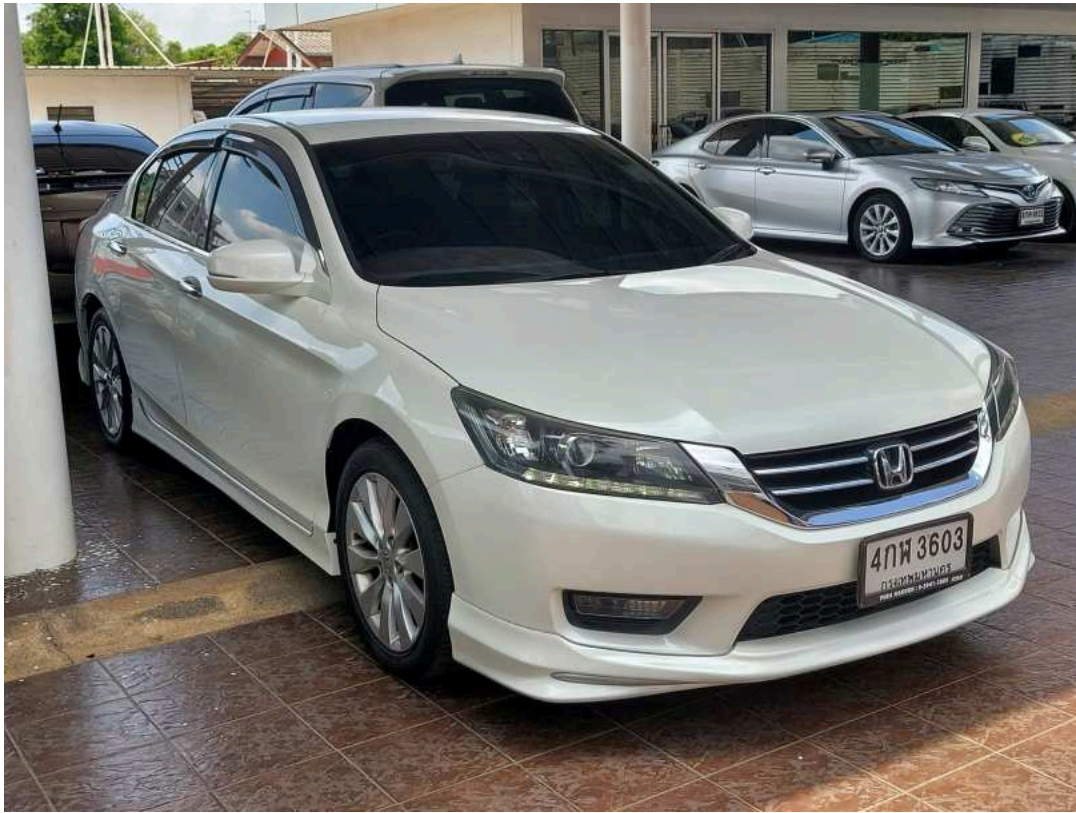
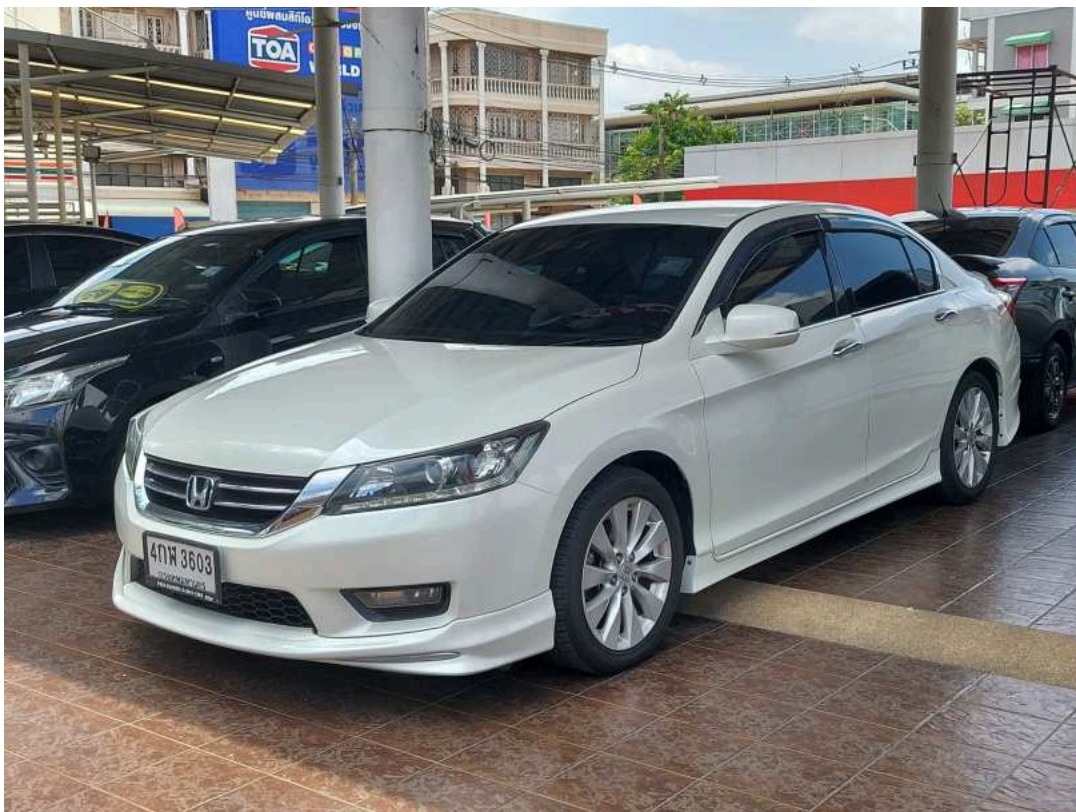
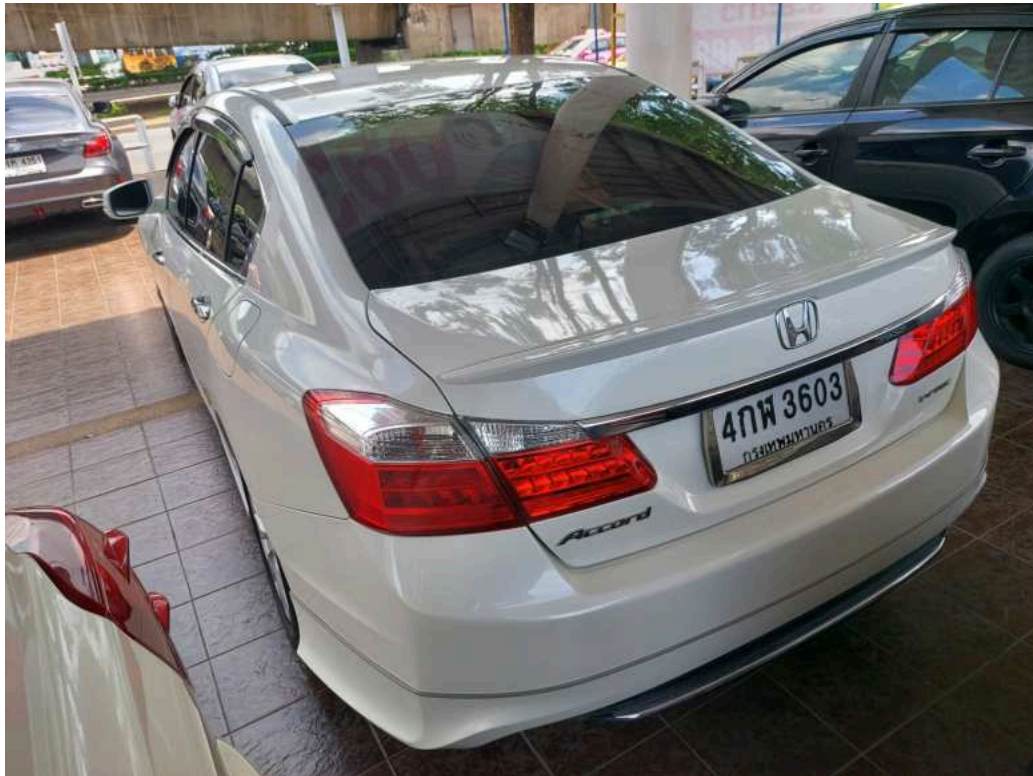
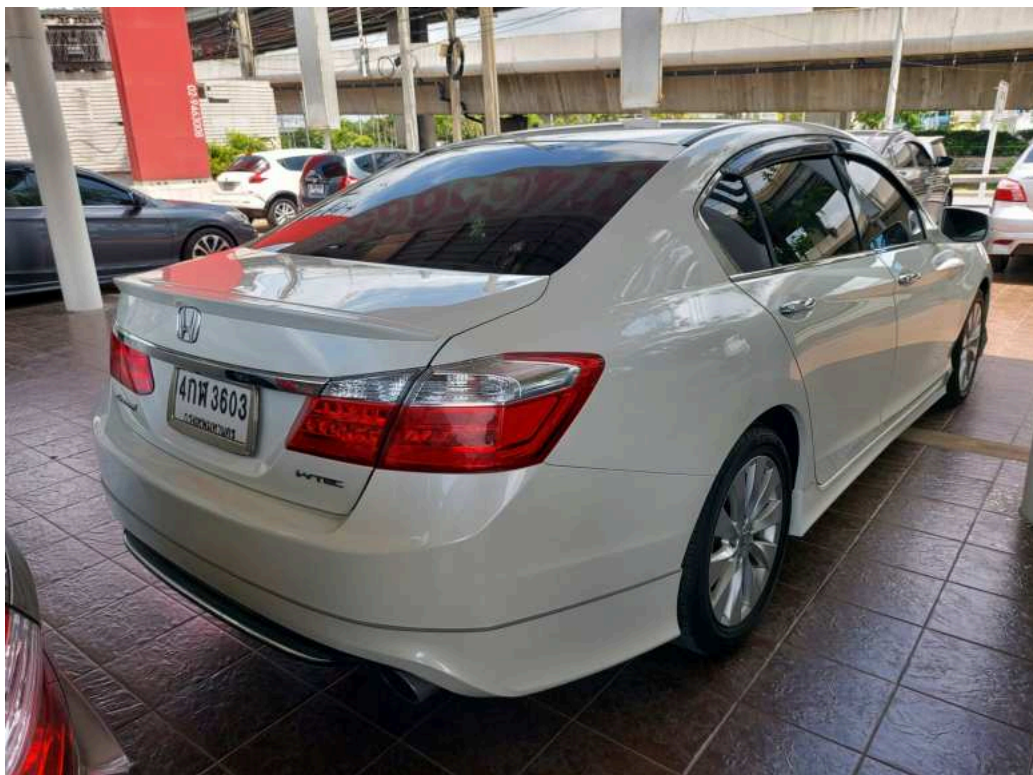
ภาพภายนอก

ประเมินสภาพรวม: ผ่าน
รายการที่รอการแก้ไข: ไม่พบรายการแก้ไข
ชิ้นส่วนประกอบตัวถังรถ

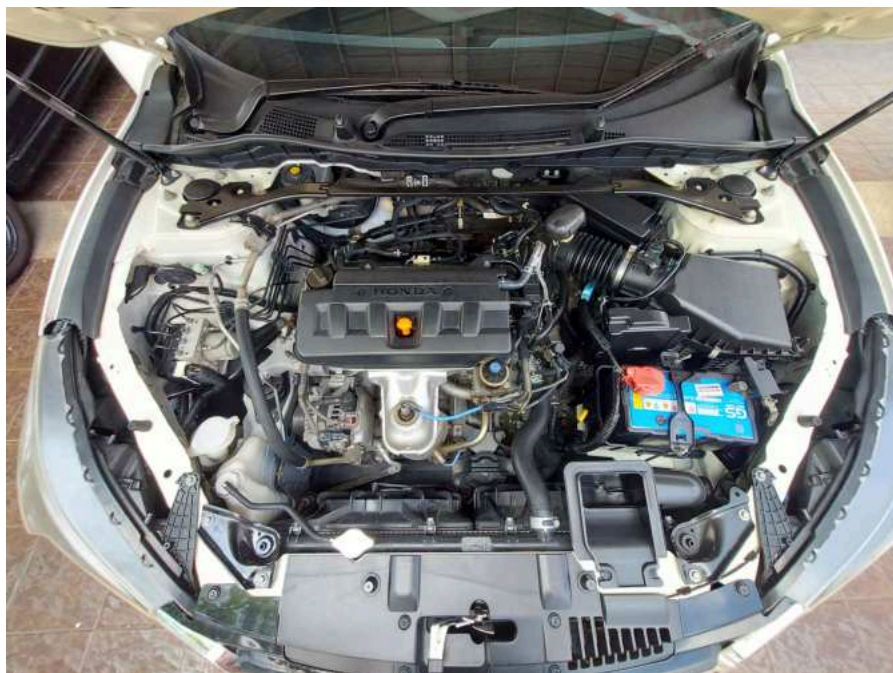
ภาพห้องเครื่อง

- ✓ รอบเดินเบาของเครื่องยนต์ปกติ
- ✓ ไม่มีปัญหาการสตาร์ทเครื่อง
- ✓ ระบบระบายความร้อนเครื่องยนต์แสดงค่าปกติ
- ✓ ไม่เกิดเสียงจากชิ้นส่วนหรือสายพานหน้าห้องเครื่อง
- ✓ ระบบเบรคไม่มีรอยร้าวซึม
- ✓ เครื่องยนต์ไม่มีคราบ/รอยร้าวซึม

Voltage	12.38	V
Rating	440	CCA
Current	334	CCA
Internal resistance	8.37	mΩ
State of Charge	58	%
State of Health	58	%
Status	CAUTION

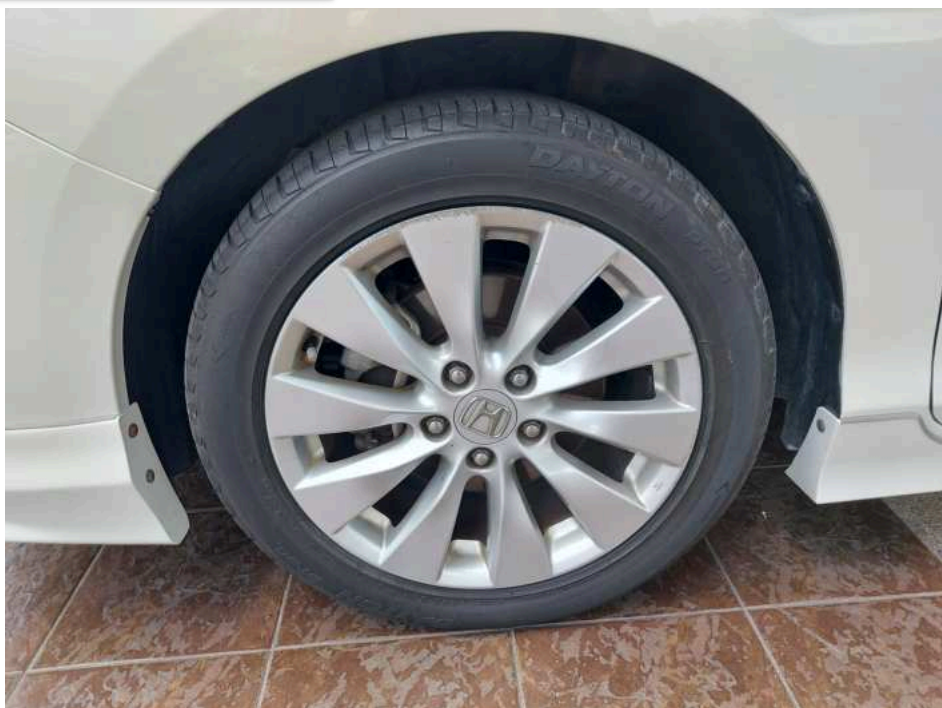
ขอบยาง ล้อ

ดี (Good)

04/22

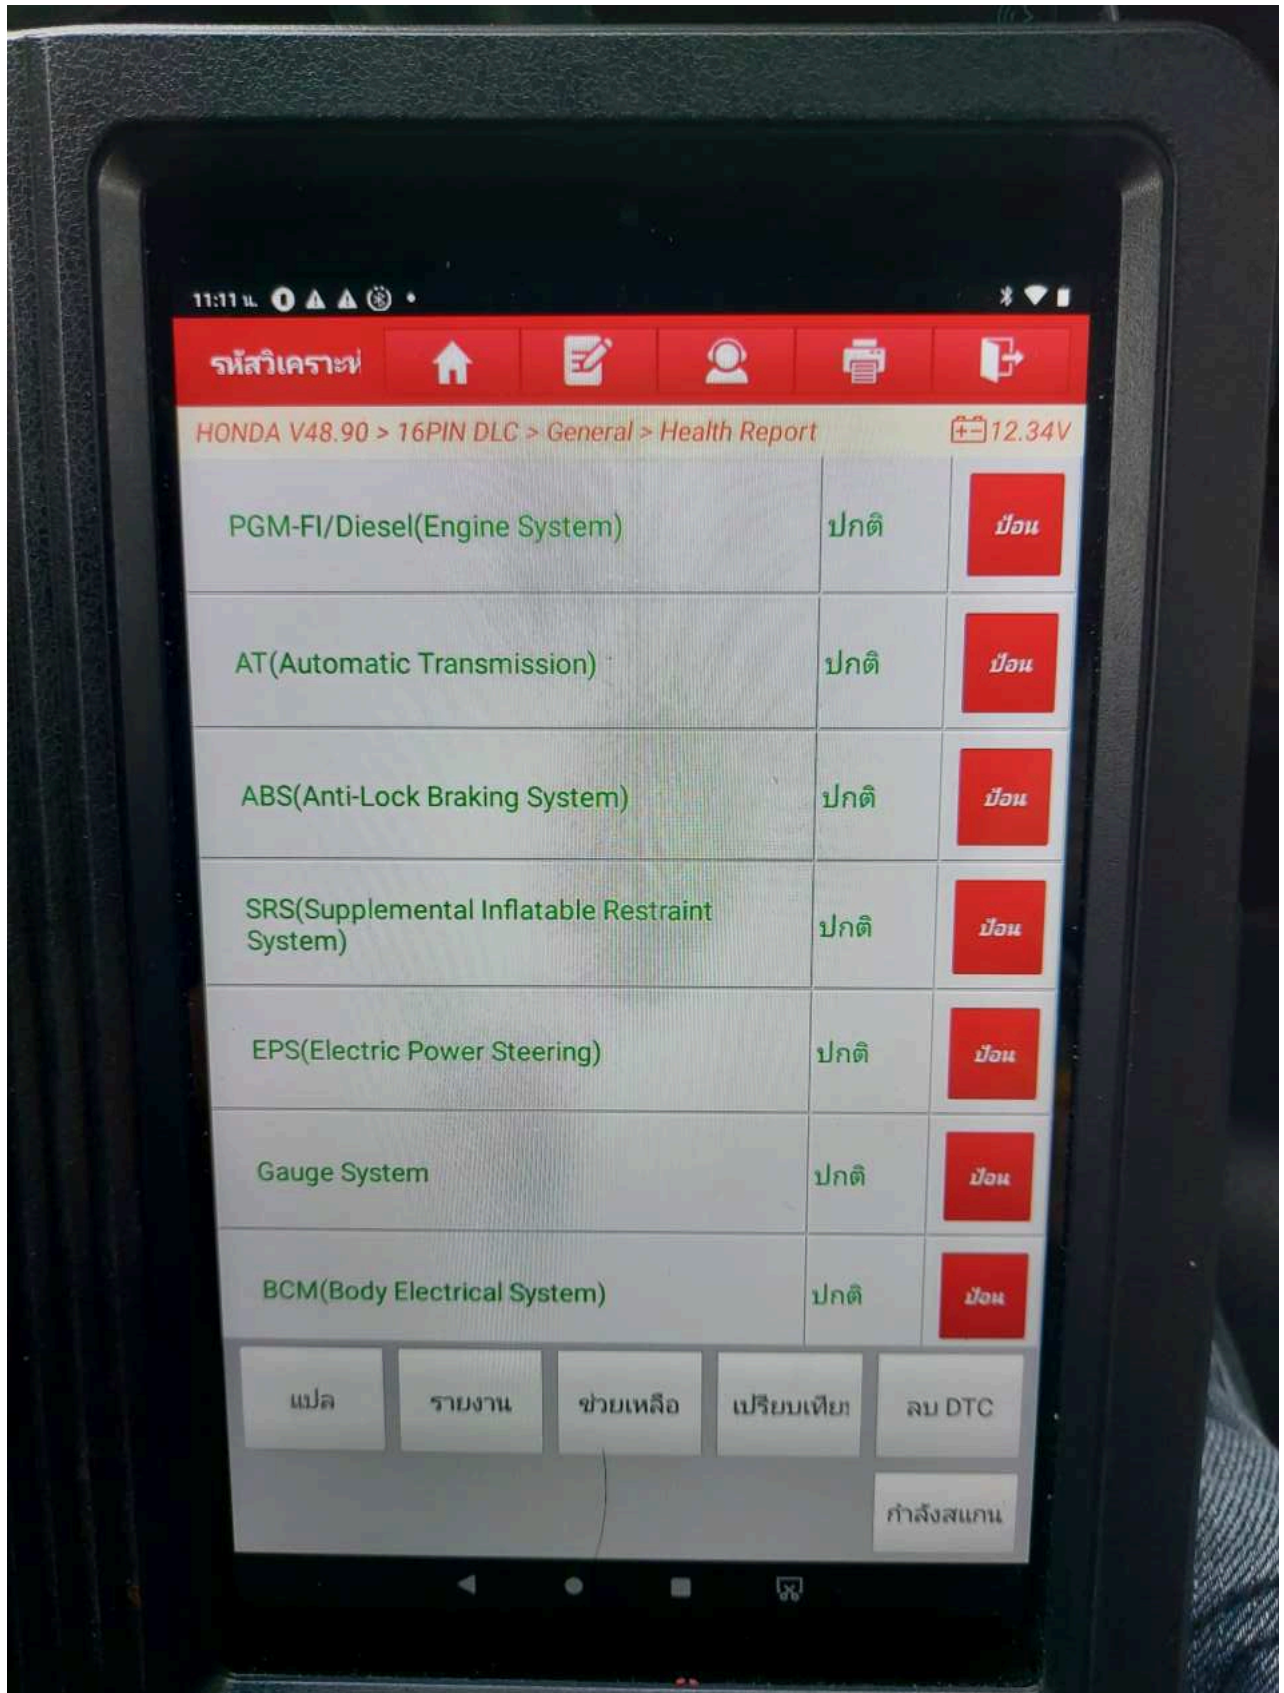
ภาพ OBD

1.5 ระบบการทำงานภายในรถยนต์ OBD II On-Board Diagnostics (OBD)

2.17 ตรวจจับพฤติกรรมการขับขี่, ความเร็ว และเครื่องยนต์
OBD II On-Board Diagnostics (OBD)
