# Vehicle Inspection Report

INSPECTION  
BY ONE2CAR

| ยี่ห้อ/รุ่น (Brand/Model): ISUZU MU-X 4X4 3.0 A/T | วันที่ตรวจสอบรถยนต์ (Date of Inspection): 21-10-63 |
| หมายเลขตัวถัง (VIN): MP1TFS85GFT001222 | เลขคำขอบริการ (Job No.): I020/0044-08 |

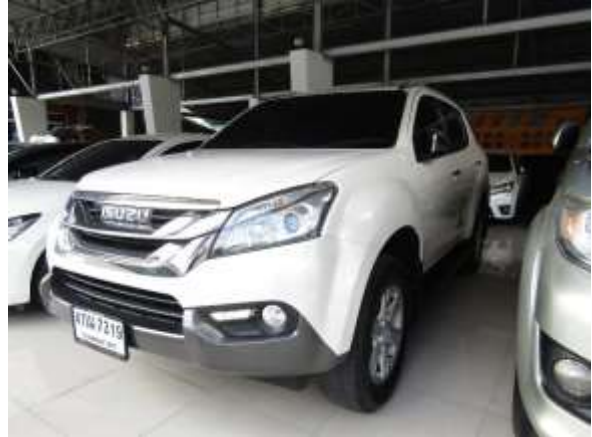
| หมายเลขเครื่องยนต์ (Engine No.): 4JJ1NL7353 | Vehicle Picture:<br> |

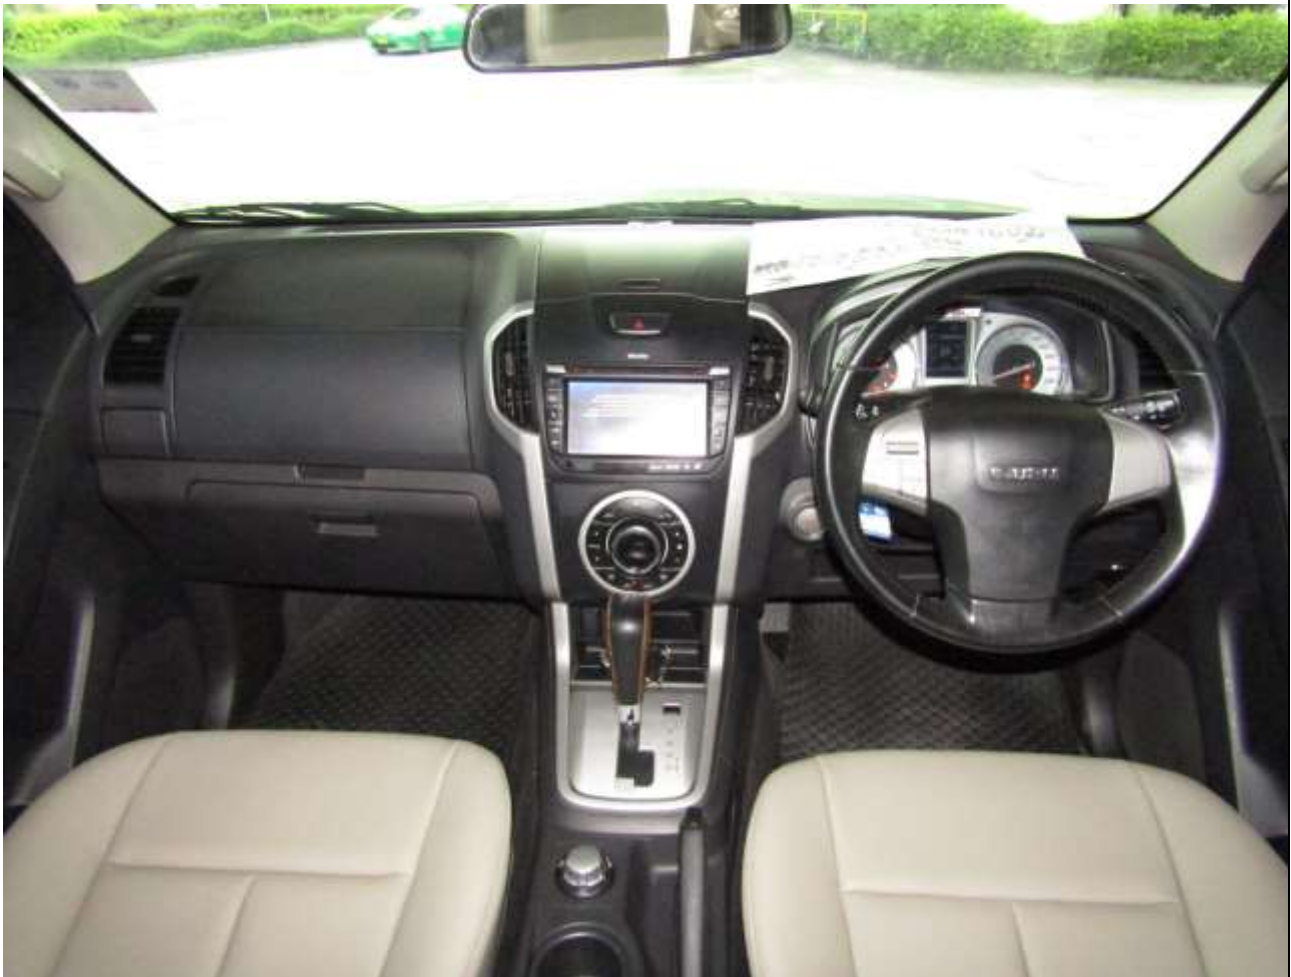
## ภาพภายในด้านหน้า หลัง และ จุดบกพร่อง - Interior Visual Details (Front, Rear and/or Defect):

| | ที่นั่ง สภาพ<br>Seat Appearance | สภาพดีตามอายุการใช้งาน |
| | เข็มขัดนิรภัย<br>Seat Belts | สภาพดีตามอายุการใช้งาน |

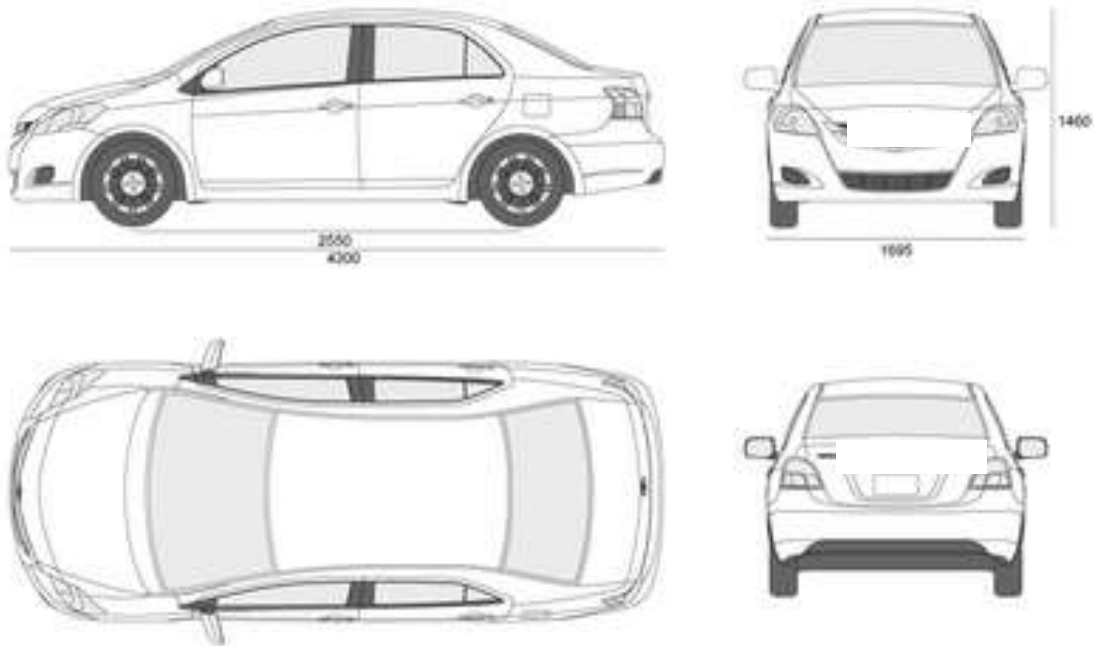
ความหนาสีรอบรถเก๋ง 3,4 และ 5 ประตู - Paint Thickness on 3,4 and 5 door car:

| ชิ้นส่วนยานยนต์ | ความหนาสี Paint Thickness (µm) | | | |
|---|---|---|---|---|
| Front Wing (RH) | 200 | 135 | 150 | 162 |
| Rear Door (RH) | 163 | 140 | 168 | 157 |
| Rear Door (LH) | 244 | 239 | 231 | 238 |

| ชิ้นส่วนยานยนต์ | ความหนาสี Paint Thickness (µm) | | | |
|---|---|---|---|---|
| Bonnet | 249 | 246 | 213 | 236 |
| Boot/Tail Gate | 175 | 200 | 172 | 182 |
