# Vehicle Inspection Report

## สรุปผลการตรวจสอบ (Inspection Summary)

ยี่ห้อ/รุ่น (Brand/Model); CHEVROLET CAPTIVA LTZ VCDI AWD 2.0 AT	วันที่ตรวจสอบรถยนต์(Date of Inspection): 05/04/64
หมายเลขตัวถัง (VIN): MMMCD26YJDH308772	เลขคำขอบริการ (Job No.): I021/0003-22
หมายเลขเครื่องยนต์ (Engine No.): Z20D1314162K	<p>Vehicle Picture:</p>
ปีที่ผลิต (Build Date): 2014	
สีรถ (Color): น้ำตาล	
ระยะการใช้งาน(Mileage): 167,376 กม.	
หมายเลขทะเบียน (No. Plate): 2 กน 3773	
วันครบกำหนดชำระภาษี (Registration Expiry): 26 ม.ค. 65	
ชื่อลูกค้า(Customer Name) :	
@1กฤษ (ศูนย์รวมรถบ้านรามอินทราซอย5)ตลาดรถกลางคืน	
ที่อยู่(Address): รามอินทรา-สุขาภิบาล5	
โทรศัพท์ (Tel): 081-344-4422	
สถานที่ตรวจสอบรถ (Inspection Place):	
@1กฤษ (ศูนย์รวมรถบ้านรามอินทราซอย5) ตลาดรถกลางคืน

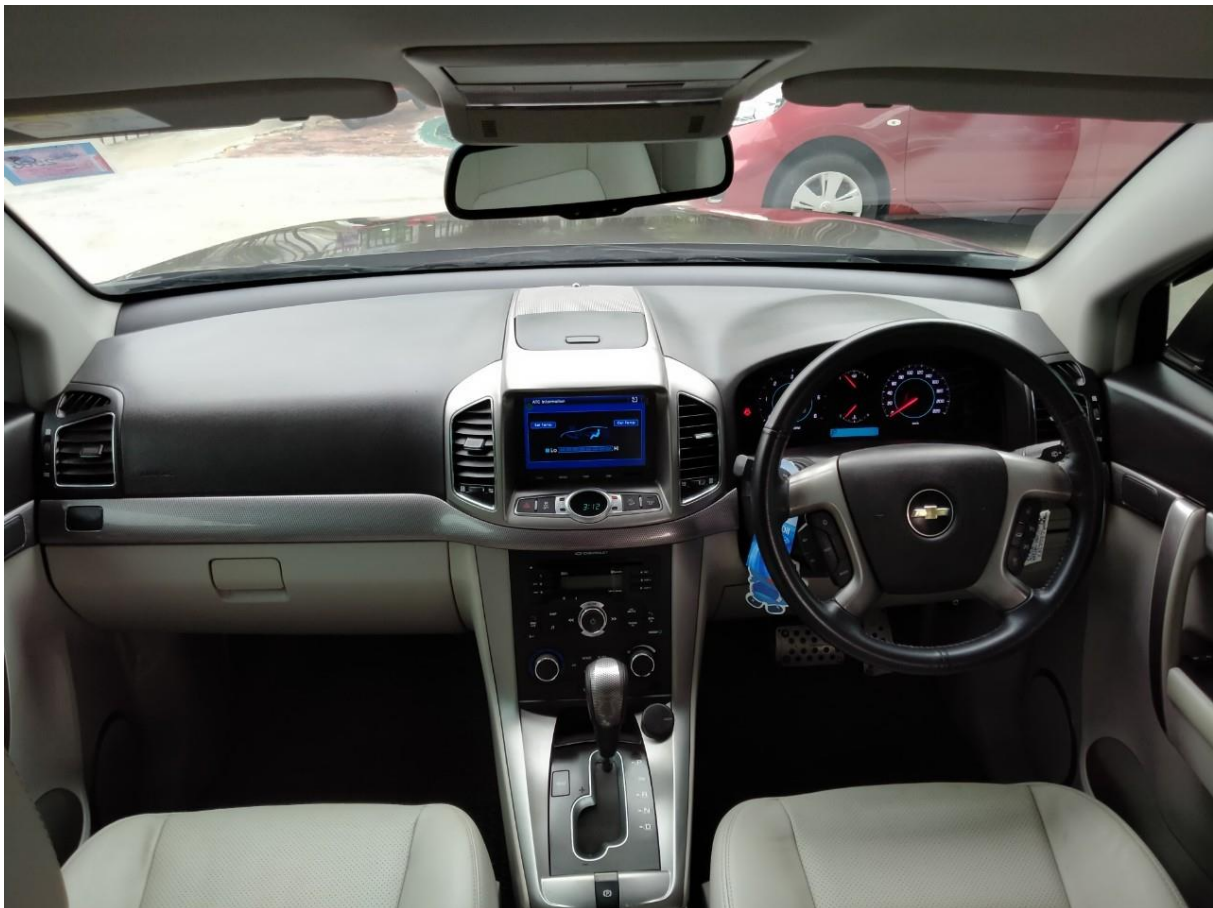
ภาพภายในด้านหน้า หลัง และ จุดบกพร่อง - Interior Visual Details (Front, Rear and/or Defect):

ที่นั่ง สภาพ Seat Appearance	สภาพดีตามอายุการใช้งาน
	การทำงาน การปรับ และการล็อคเบาะ Seat Adjust functional	ทำงานได้ดี
	สภาพ รางได้เบาะ Seat slide adjust rail	สภาพดีตามอายุการใช้งาน
	เข็มขัดนิรภัย Seat Belts	สภาพดีตามอายุการใช้งาน

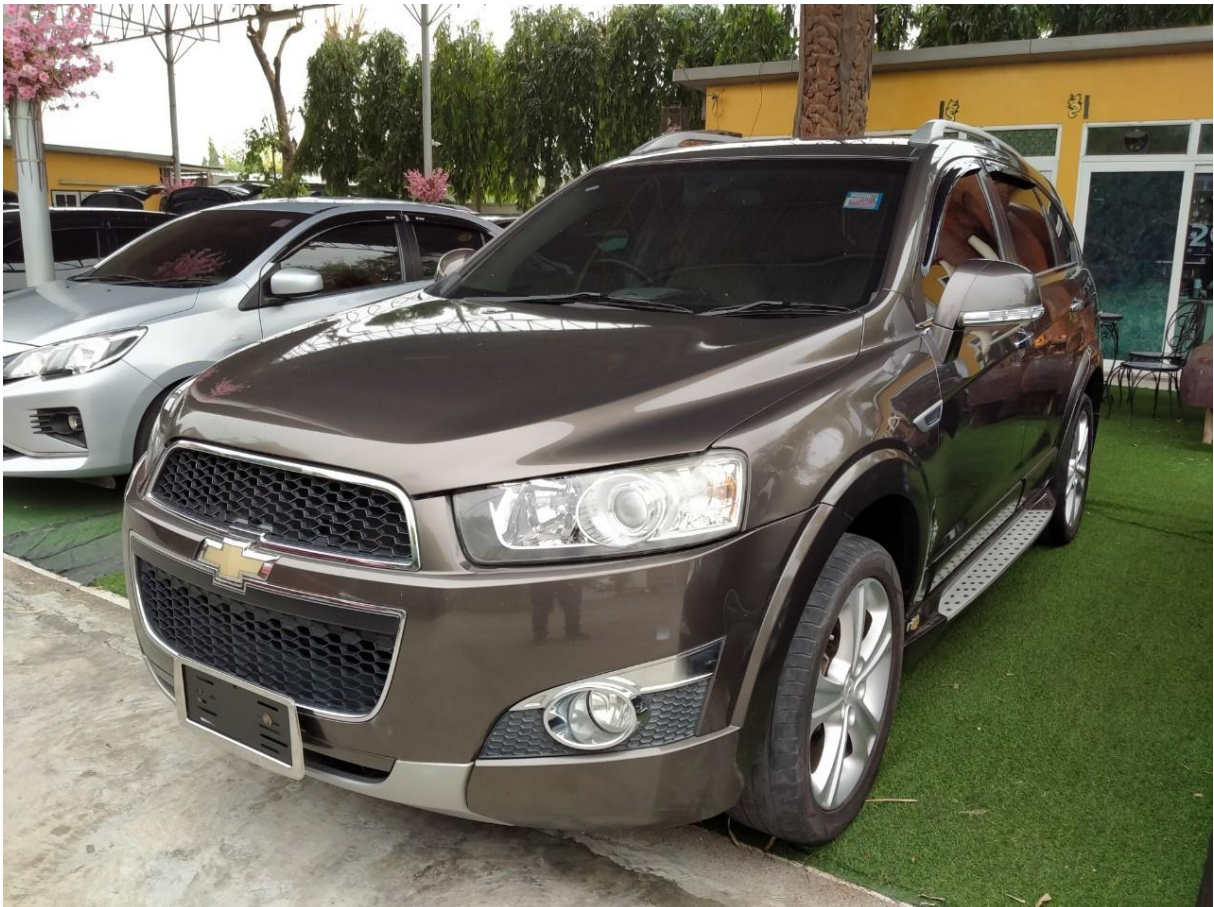
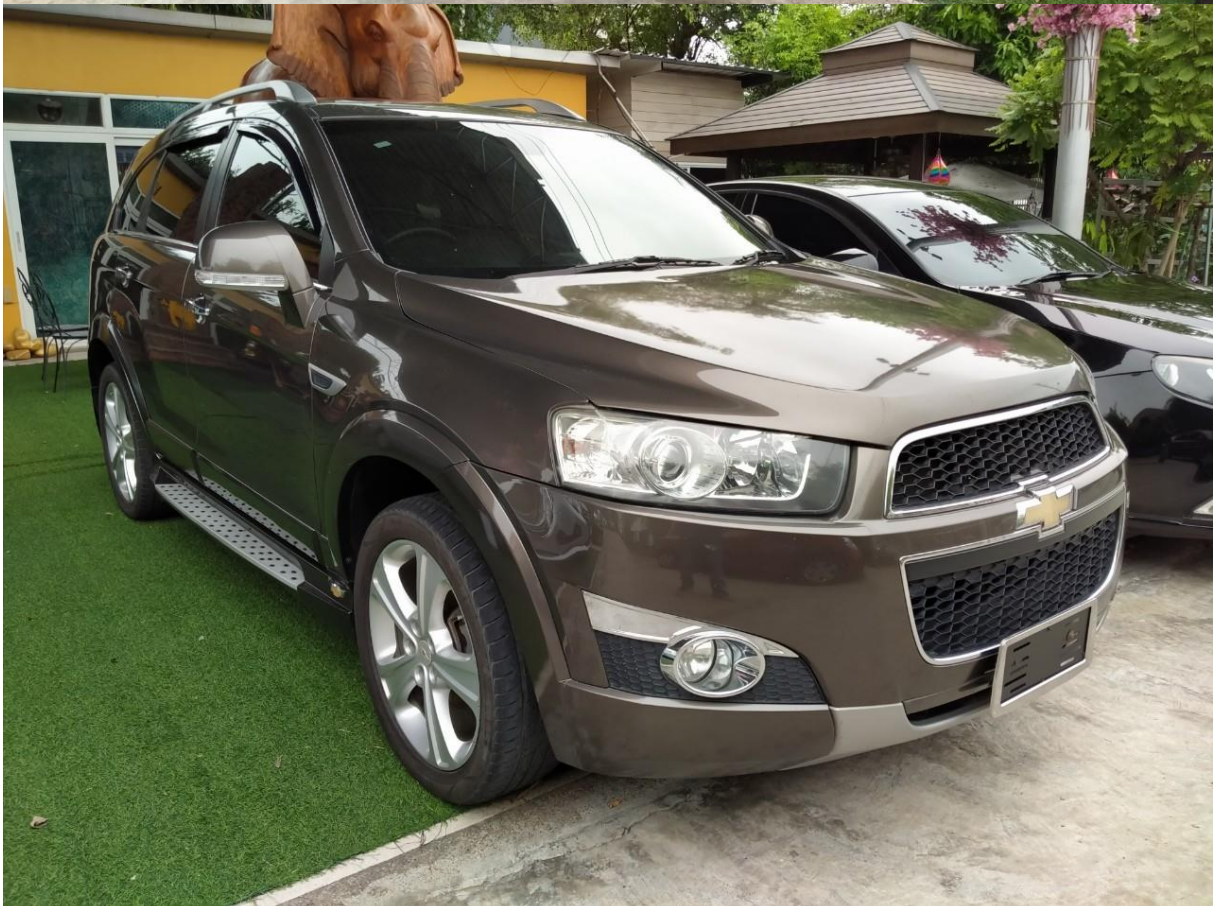
ภาพภายนอก - Exterior Visual Details:

กันชนหน้า Front Bumper	สภาพดี
	คาน รับกันชนหน้า (ขวา) Front Side Member (Right) Appearance	สภาพดี
	คาน รับกันชนหน้า (ซ้าย) Front Side Member (Left) Appearance	สภาพดี
	ฝากระโปรงหน้ารถ Bonnet	สภาพดี
	กระจกบังลมหน้า Windshield	สภาพดี
	หลังคา Roof	สภาพดี
	สภาพ และการทำงาน หลังคาชนิดรูป หลังคาเปิดประทุน Sunroof/Convertible functional and appearance	N/A
	ประตูหน้าขวา Front Right Door	สภาพดี
	ประตูหลังขวา Rear Right Door	สภาพดี
	ประตูเลื่อนด้านขวา Sliding Right Door	N/A
	บันไดขายน้าด้านขวา Right Rocker Panel	สภาพดี
	ประตูหน้าซ้าย Front Left Door	สภาพดี
	ประตูหลังซ้าย Rear Left Door	สภาพดี
	ประตูเลื่อนด้านซ้าย Sliding Left Door	N/A

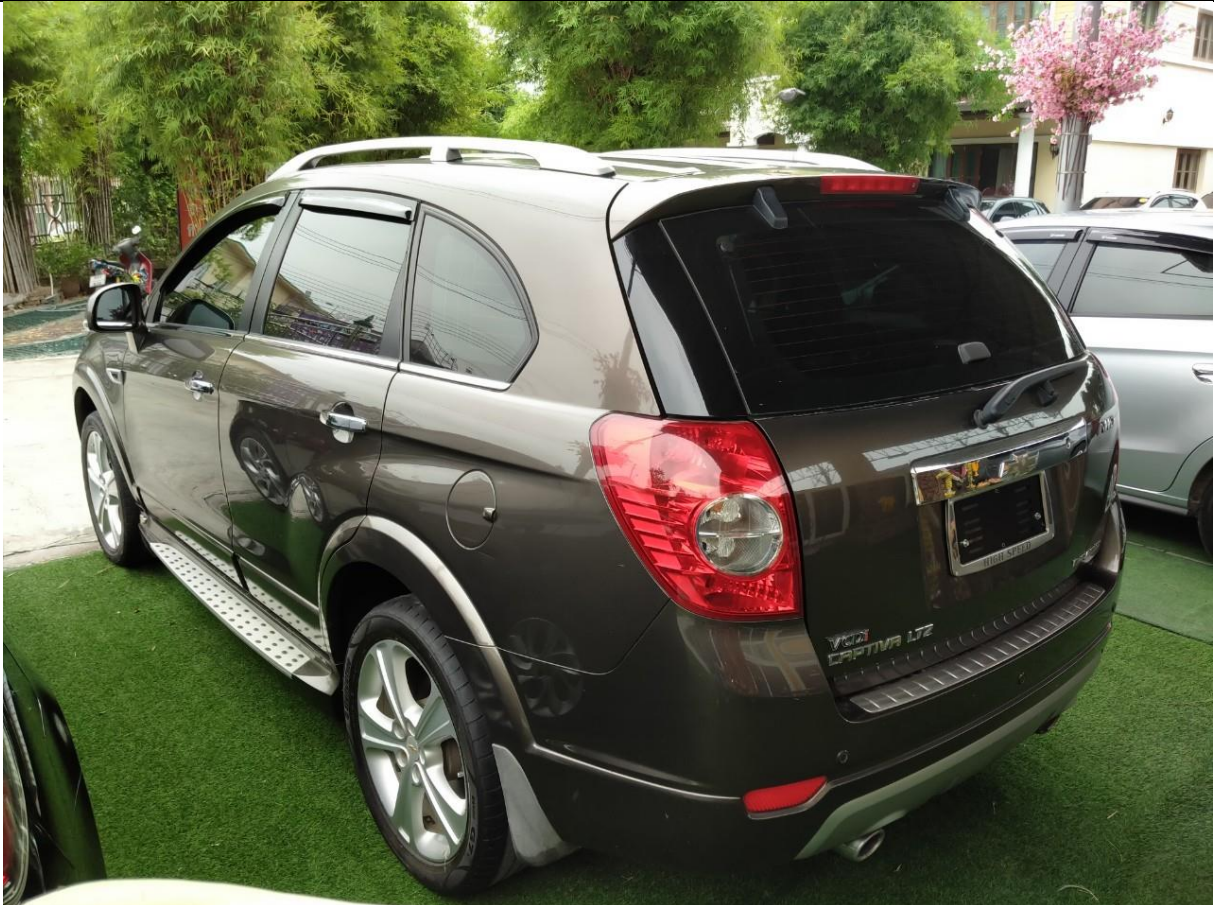
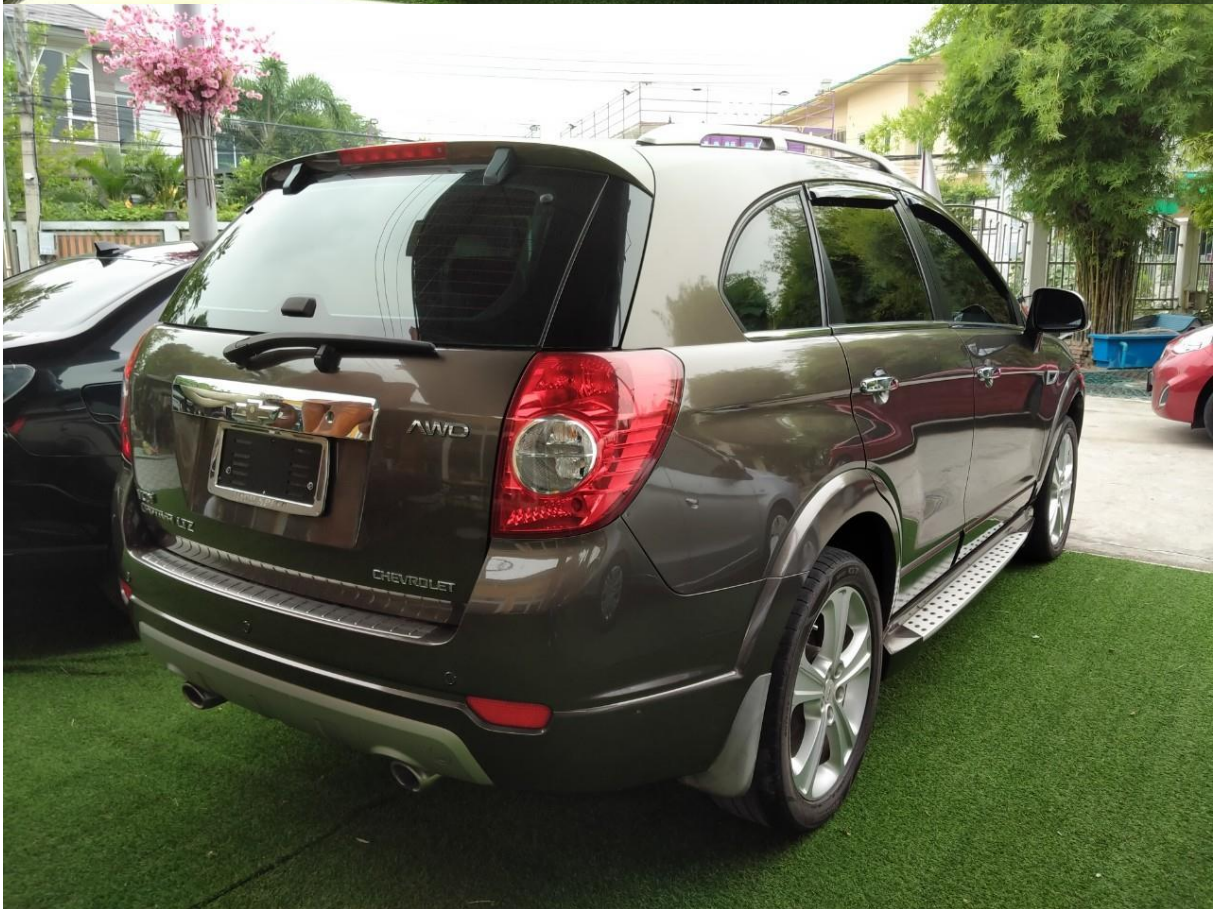
ภาพภายนอก - Exterior Visual Details:

บันไดซ้ายน้ำด้านซ้าย Left Rocker Panel	สภาพดี
	ประตูท้าย,ฝากระโปรงท้าย Rear Tail Gate	สภาพดี
	กระจกบังลมหลัง Rear Screen	สภาพดี
	กันชนหลัง Rear Bumper	สภาพดี
	คาน รับกันชนหลัง (ขวา) Rear Side Member (Right) Appearance	สภาพดี
	คาน รับกันชนหลัง (ซ้าย) Rear Side Member (Right) Appearance	สภาพดี
	เสาโครงสร้าง A ขวา Right A-Pillar	สภาพดี
	เสาโครงสร้าง B ขวา Right B-Pillar	สภาพดี
	เสาโครงสร้าง C ขวา Right C-Pillar	สภาพดี
	เสาโครงสร้าง D ขวา Right D-Pillar	สภาพดี
	เสาโครงสร้าง A ซ้าย Left A-Pillar	สภาพดี
	เสาโครงสร้าง B ซ้าย Left B-Pillar	สภาพดี
	เสาโครงสร้าง C ซ้าย Left C-Pillar	สภาพดี
	เสาโครงสร้าง D ซ้าย Left D-Pillar	สภาพดี
	ระบบบังคับเลี้ยว Steering Components	สภาพดีตามอายุการใช้งาน

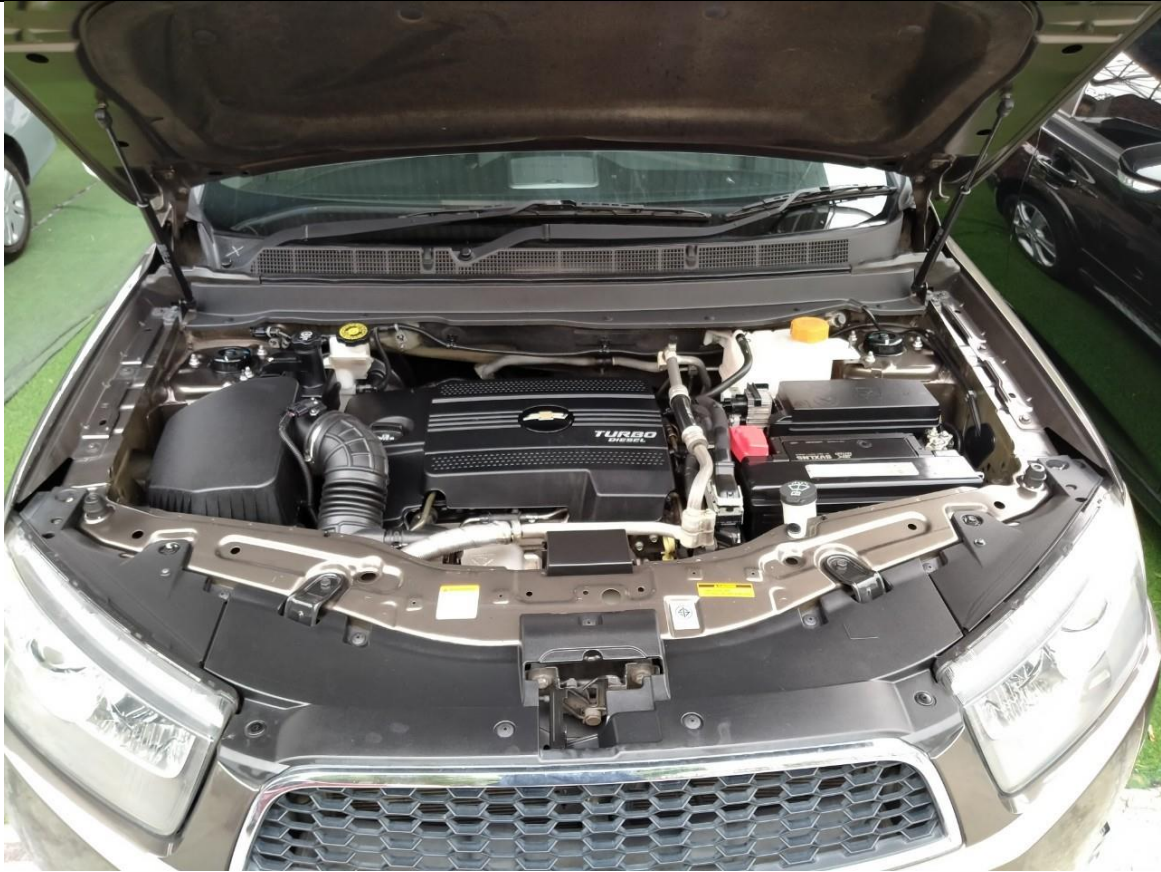
ภาพห้องเครื่อง - Engine Bay Visual Details:

การทดสอบ แบตเตอรี่ Battery Test	<b>Battery Test</b>		<b>Charging System Test at 2000 rpm</b>	
	Voltage	12.46	V	Voltage	13.74 V
	Rating	545	CCA	Status	Normal
	Current	520	CCA	<b>Start System Test</b>	
	Internal resistance	6.76	mΩ	Start Voltage	9.83 V
	State of Charge	90	%	Status	Normal
	State of Health	100	%	<b>Max. Load Test at 2000 rpm</b>	
	Status	Great		Max. Load	14.19 V
	Test Date	05.04.64		Voltage	
				Status	Normal
