Vehicle Inspection Report

ยี่ห้อ/รุ่น (Brand/Model): HONDA CIVIC 1.8 EL AT	วันที่ตรวจสอบรถยนต์ (Date of Inspection): 23-03-63
หมายเลขตัวถัง (VIN): MRHFC6630HT104516	เลขคำขอบริการ (Job No.): I020/013-13
หมายเลขเครื่องยนต์ (Engine No.): R18Z17005482	Vehicle Picture:  
ปีที่ผลิต (Build Date): 2017	
สีรถ (Color): เทา	
ระยะการใช้งาน(Mileage): 176,367 กม.	
หมายเลขทะเบียน (No. Plate): 6กญ 1497	
วันครบกำหนดชำระภาษี (Registration Expiry): 22 พ.ค. 63	
ชื่อลูกค้า (Customer Name): REGENT HOME CAR	
ที่อยู่(Address): ถ.ระจิมทอง	
โทรศัพท์ (Tel):	
สถานที่ตรวจสอบรถ (Inspection Place): REGENT HOME CAR

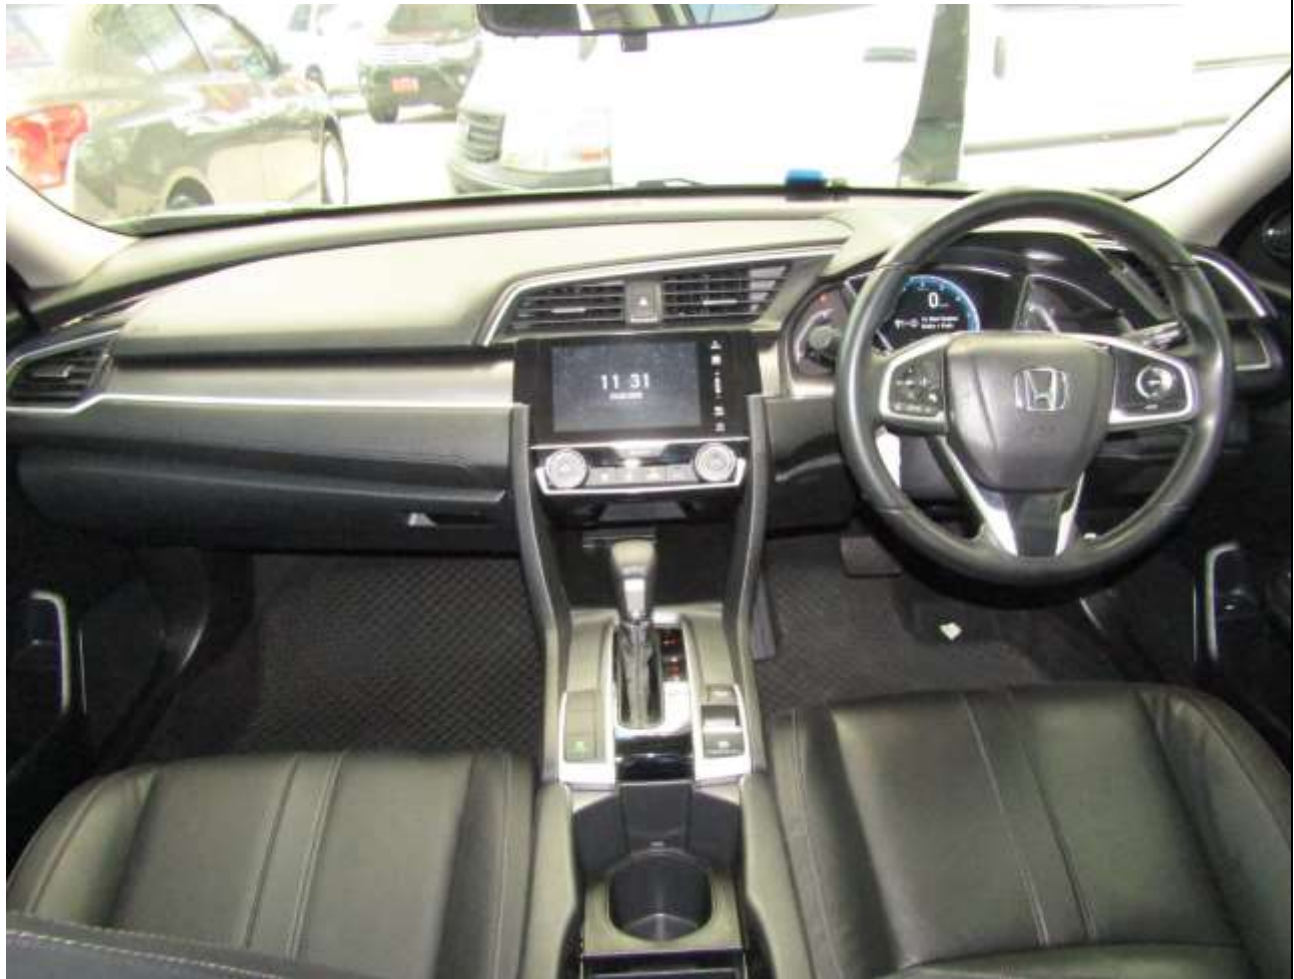
ภาพภายในด้านหน้า หลัง และ จุดบกพร่อง - Interior Visual Details (Front, Rear and/or Defect):

ที่นั่ง สภาพ Seat Appearance	สภาพดีตามอายุการใช้งาน
 	การทำงาน การปรับ และการล็อก เบาะ Seat Adjust functional	ทำงานได้ดี
 	สภาพ รางใต้เบาะ Seat slide adjust rail	สภาพดีตามอายุการใช้งาน
 	เข็มขัดนิรภัย Seat Belts	สภาพดีตามอายุการใช้งาน

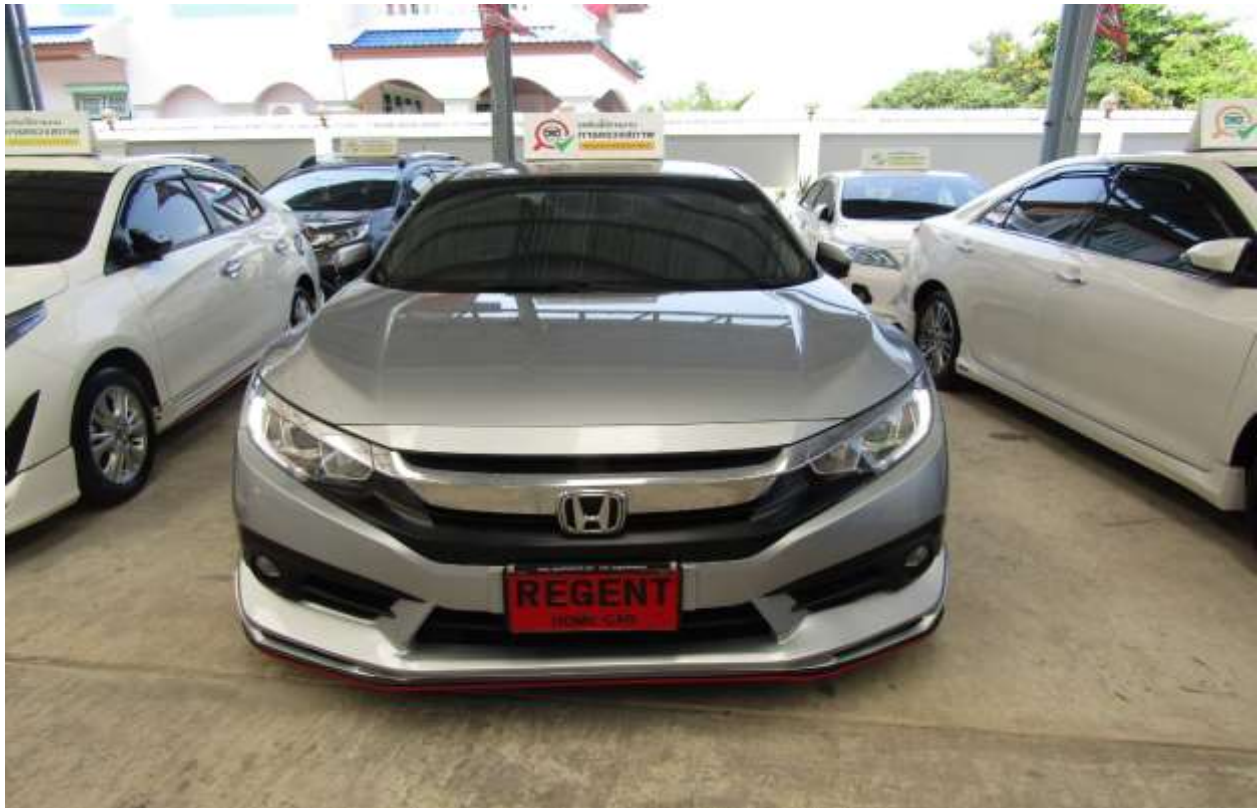
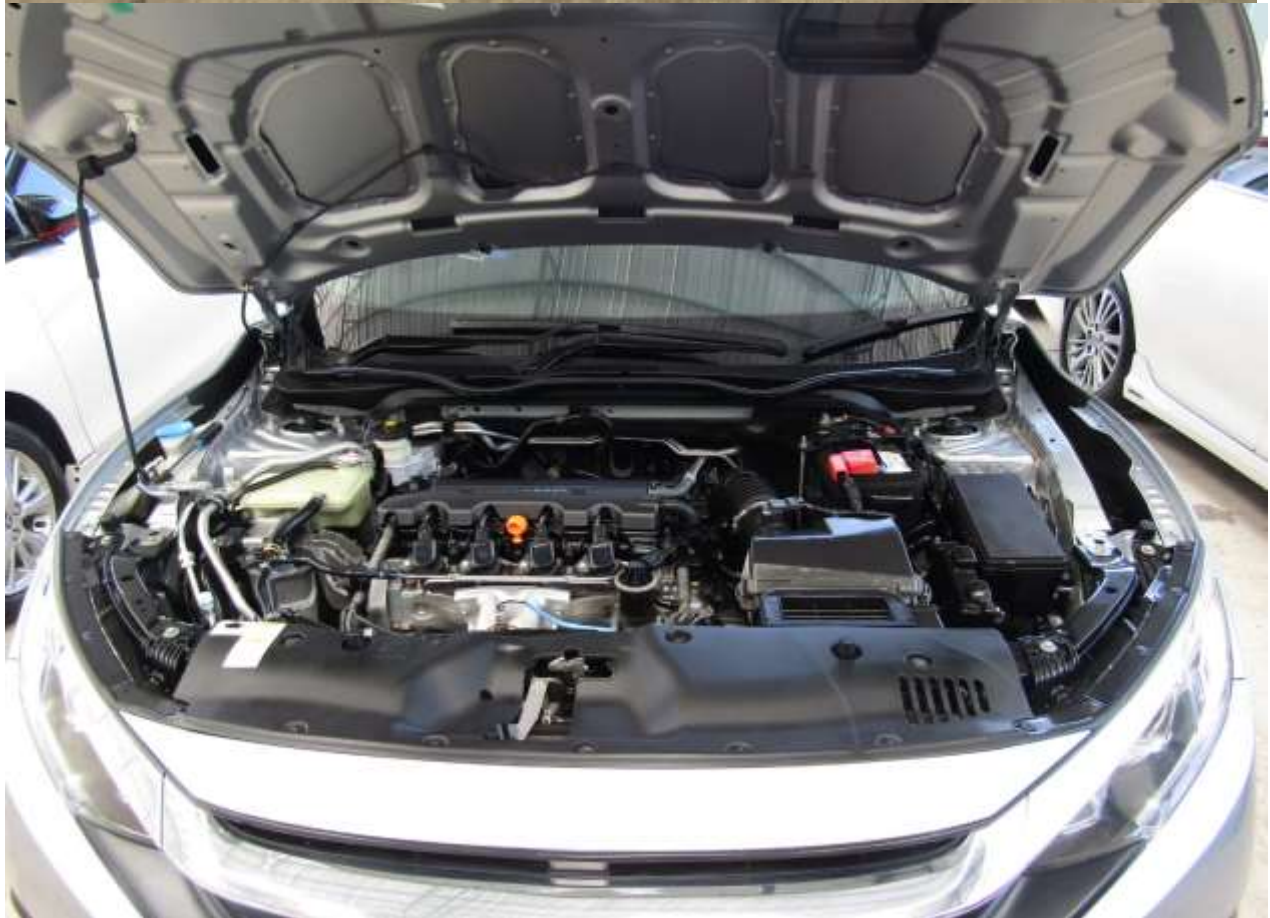
ภาพภายนอก - Exterior Visual Details:

กันชนหน้า Front Bumper	สภาพดี
 	คาน รับกันชนหน้า (ขวา) Front Side Member (Right) Appearance	สภาพดี
 	คาน รับกันชนหน้า (ซ้าย) Front Side Member (Left) Appearance	สภาพดี
 	ฝากระโปรงหน้ารถ Bonnet	สภาพดี
 	กระจกบังลมหน้า Windshield	สภาพดี
 	หลังคา Roof	สภาพดี
 	สภาพ และการทำงาน หลังคาชั้นรูป หลังคาเปิดประทุน Sunroof/Convertible functional and appearance	สภาพดี
 	ประตูหน้าขวา Front Right Door	สภาพดี
 	ประตูหลังขวา Rear Right Door	สภาพดี
 	ประตูเลื่อนด้านขวา Sliding Right Door	N/A
 	บันไดขายน้าด้านขวา Right Rocker Panel	สภาพดี
 	ประตูหน้าซ้าย Front Left Door	สภาพดี
 	ประตูหลังซ้าย Rear Left Door	สภาพดี
 	ประตูเลื่อนด้านซ้าย Sliding Left Door	N/A

บันไดขายน้้ำด้านซ้าย Left Rocker Panel	สภาพดี
 	ประตูท้าย,ฝากระโปรงท้าย Rear Tail Gate	สภาพดี
 	กระจกบังลมหลัง Rear Screen	สภาพดี
 	กันชนหลัง Rear Bumper	สภาพดี
 	คาน รับกันชนหลัง (ขวา) Rear Side Member (Right) Appearance	สภาพดี
 	คาน รับกันชนหลัง (ซ้าย) Rear Side Member (Right) Appearance	สภาพดี
 	เสาโครงสร้าง A ขวา Right A-Pillar	สภาพดี
 	เสาโครงสร้าง B ขวา Right B-Pillar	สภาพดี
 	เสาโครงสร้าง C ขวา Right C-Pillar	สภาพดี
 	เสาโครงสร้าง D ขวา Right D-Pillar	N/A
 	เสาโครงสร้าง A ซ้าย Left A-Pillar	สภาพดี
 	เสาโครงสร้าง B ซ้าย Left B-Pillar	สภาพดี
 	เสาโครงสร้าง C ซ้าย Left C-Pillar	สภาพดี
 	เสาโครงสร้าง D ซ้าย Left D-Pillar	N/A
 	ระบบบังคับเลี้ยว Steering Components	สภาพดีตามอายุการใช้งาน
