1023/0328-1

BMW 220i 2.0

Oct 26, 2023

Vehicle Inspection Report สรุปผลการตรวจสภาพรถ (Inspection Summary)

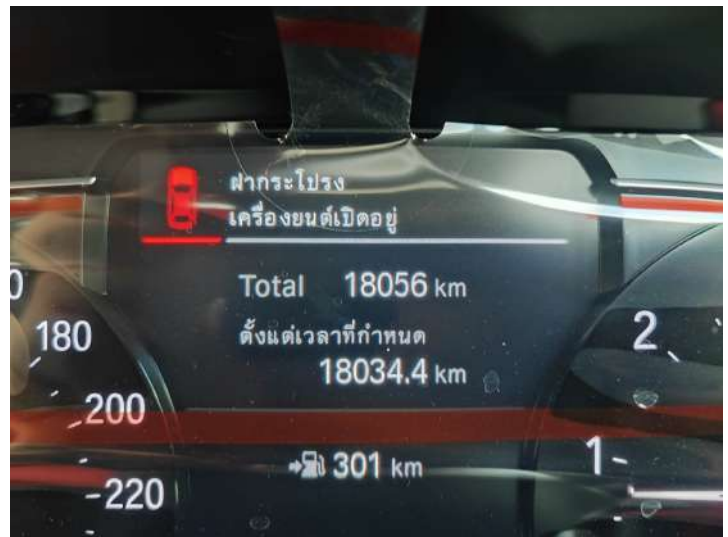
รูปเลขไมล์ (Mileage Picture) : ▾

18034

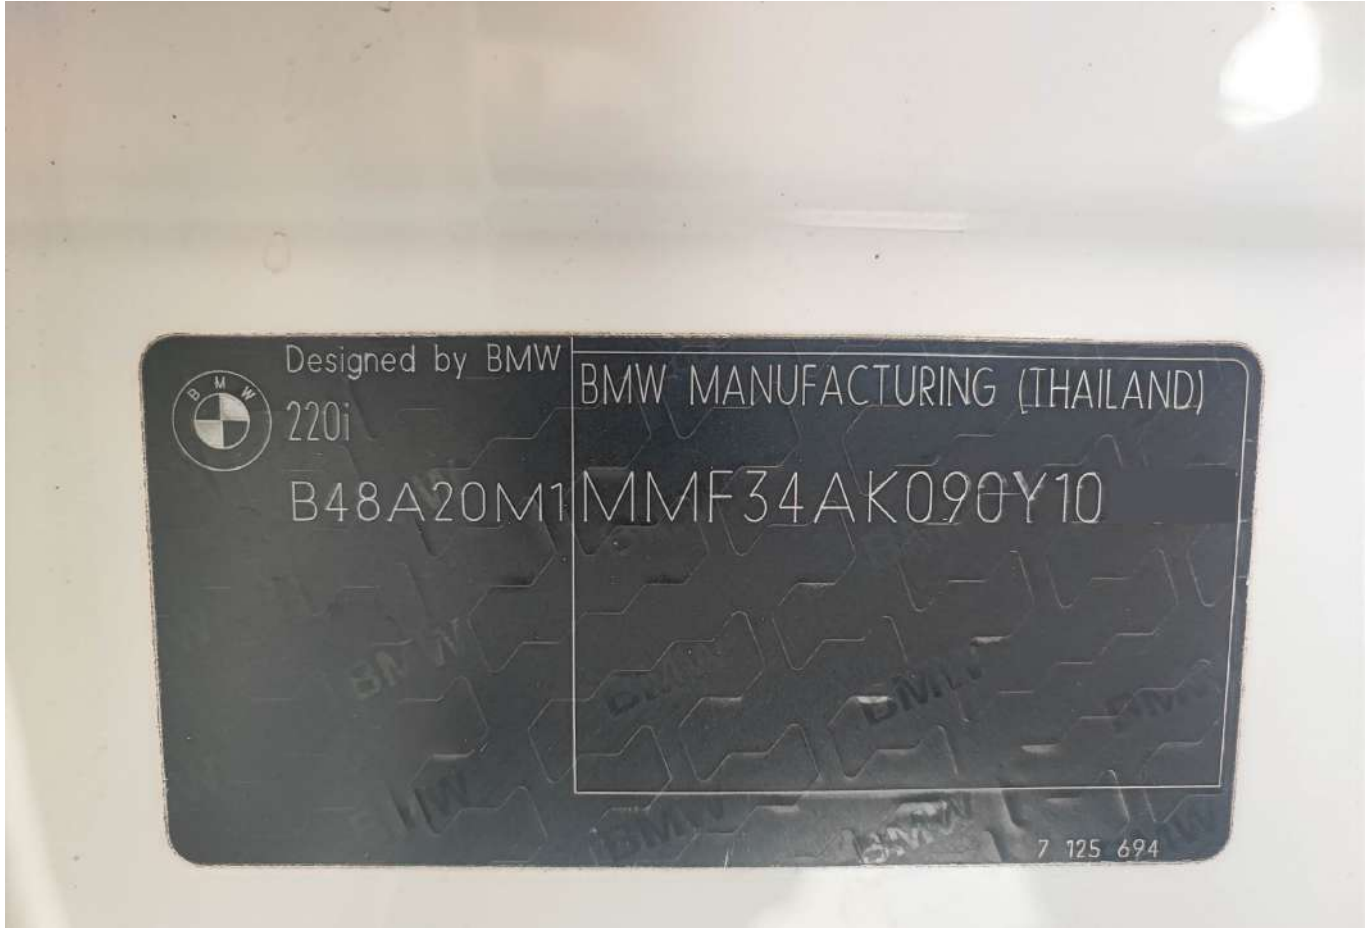
รูปแผ่นPlate ▾

- ✓ แผ่นเพลทเลขตัวถังมองเห็นได้ชัดเจน
- ✓ ชิ้นส่วนประกอบตัวถังรถ ผ่านการวัดค่าความหนาของสีแล้ว
- ✓ สีรถตรงตามเสาเอกสารจดทะเบียน

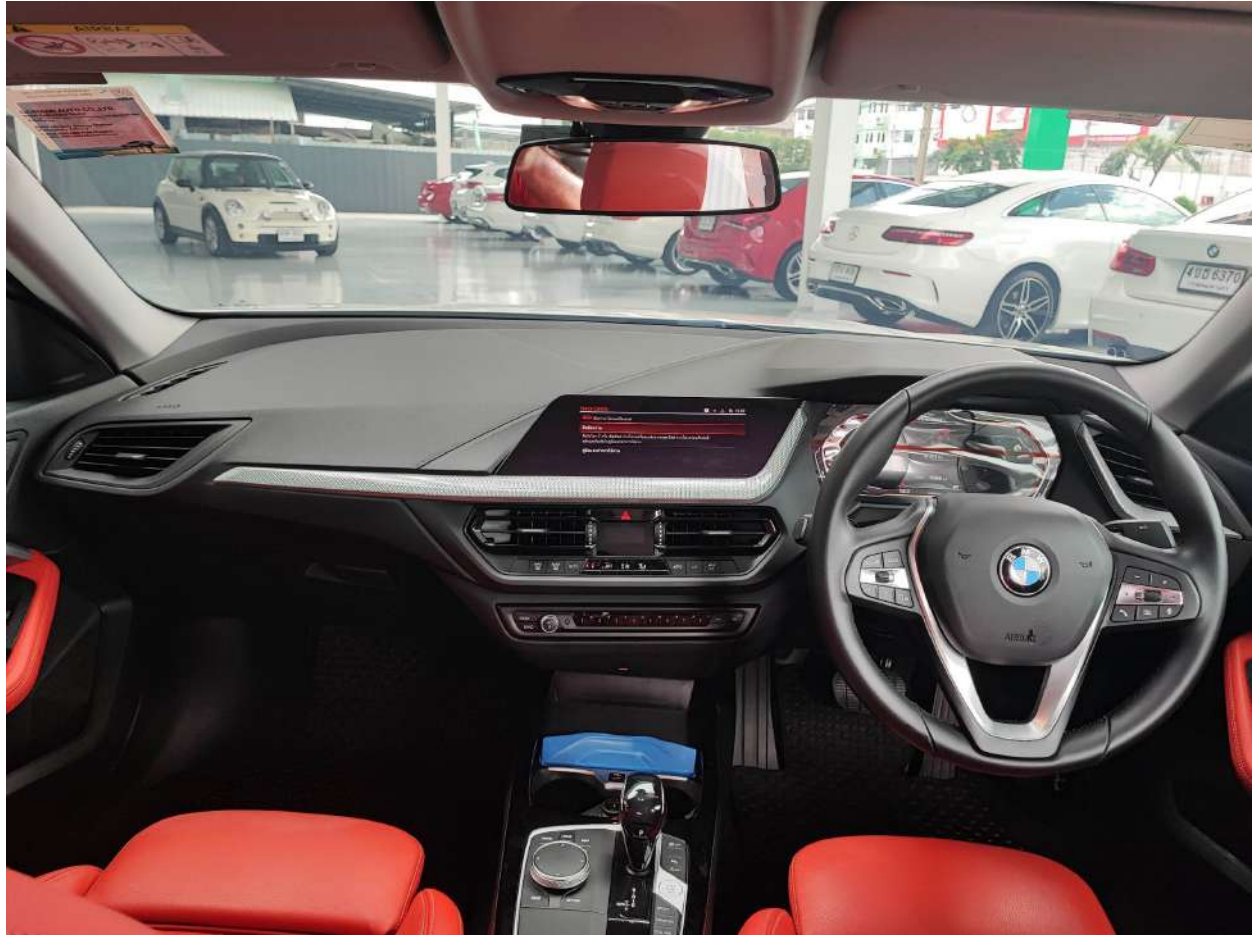
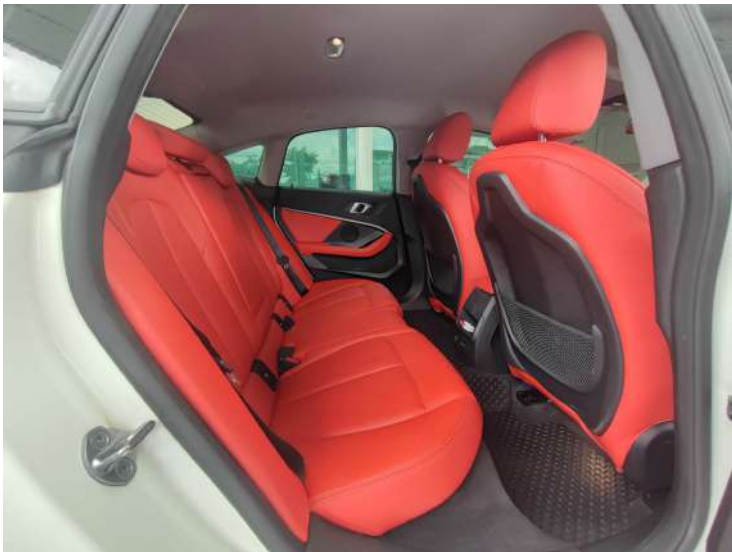
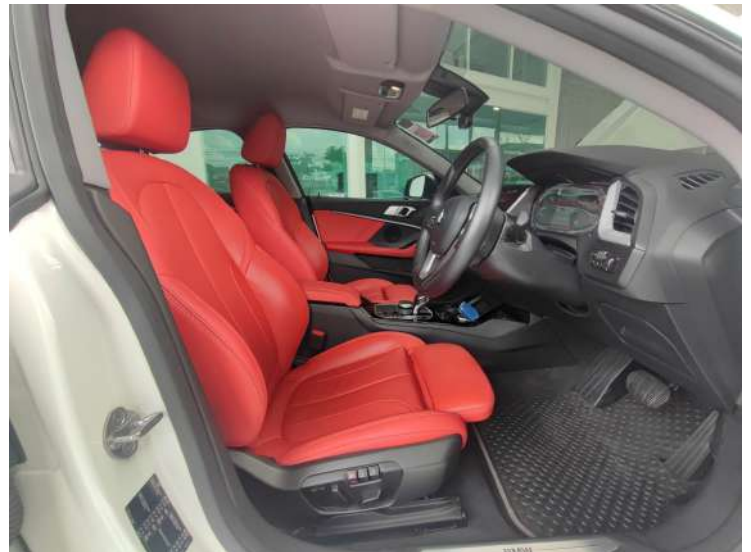
ภาพภายใน

รายการตรวจ 4 รายการ	สถานะ
2.1 สภาพที่นั่ง Seat Appearance	ดี (Good)
2.2 การทำงาน การปรับ และการล็อกเบาะ Seat Adjust functional	ดี (Good)
2.3 สภาพรางไต่เบาะ Seat slide adjust rail	ดี (Good)
2.4 เข็มขัดนิรภัย Seat Belts	ดี (Good)

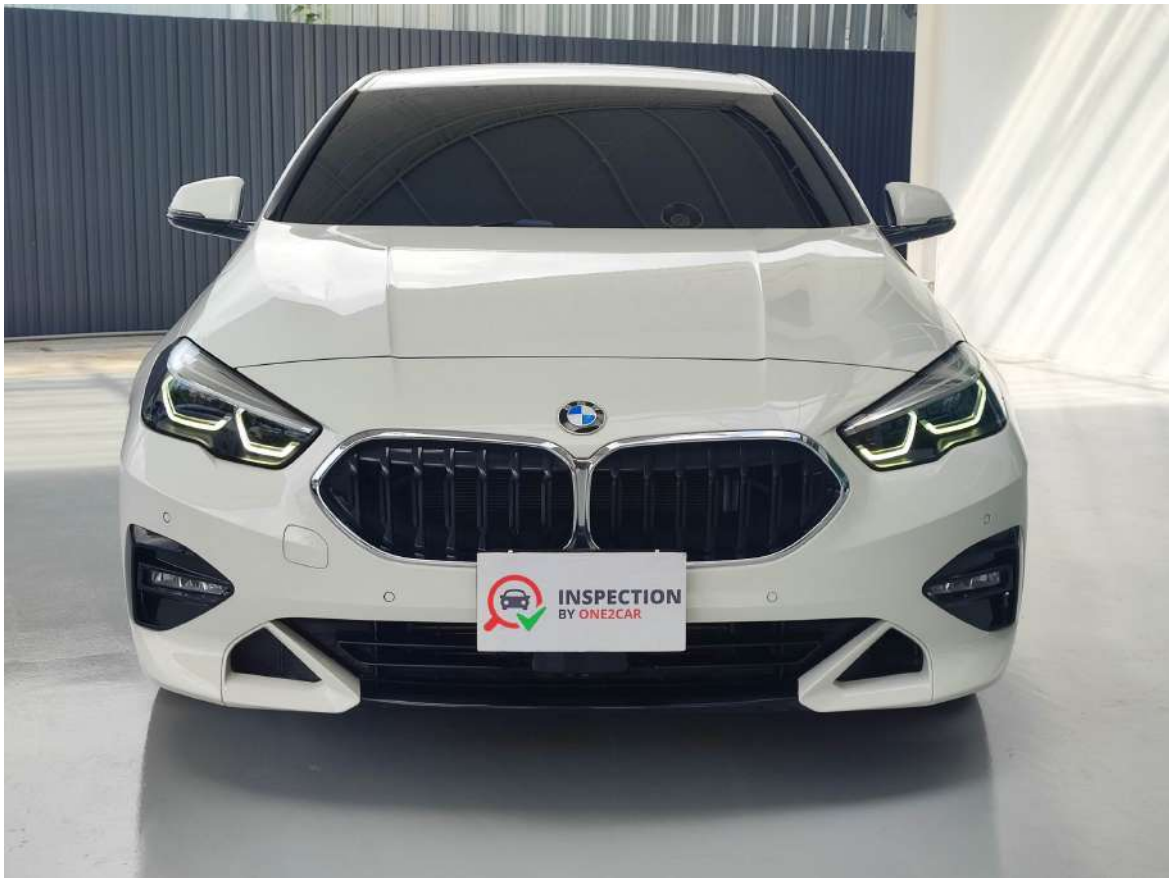
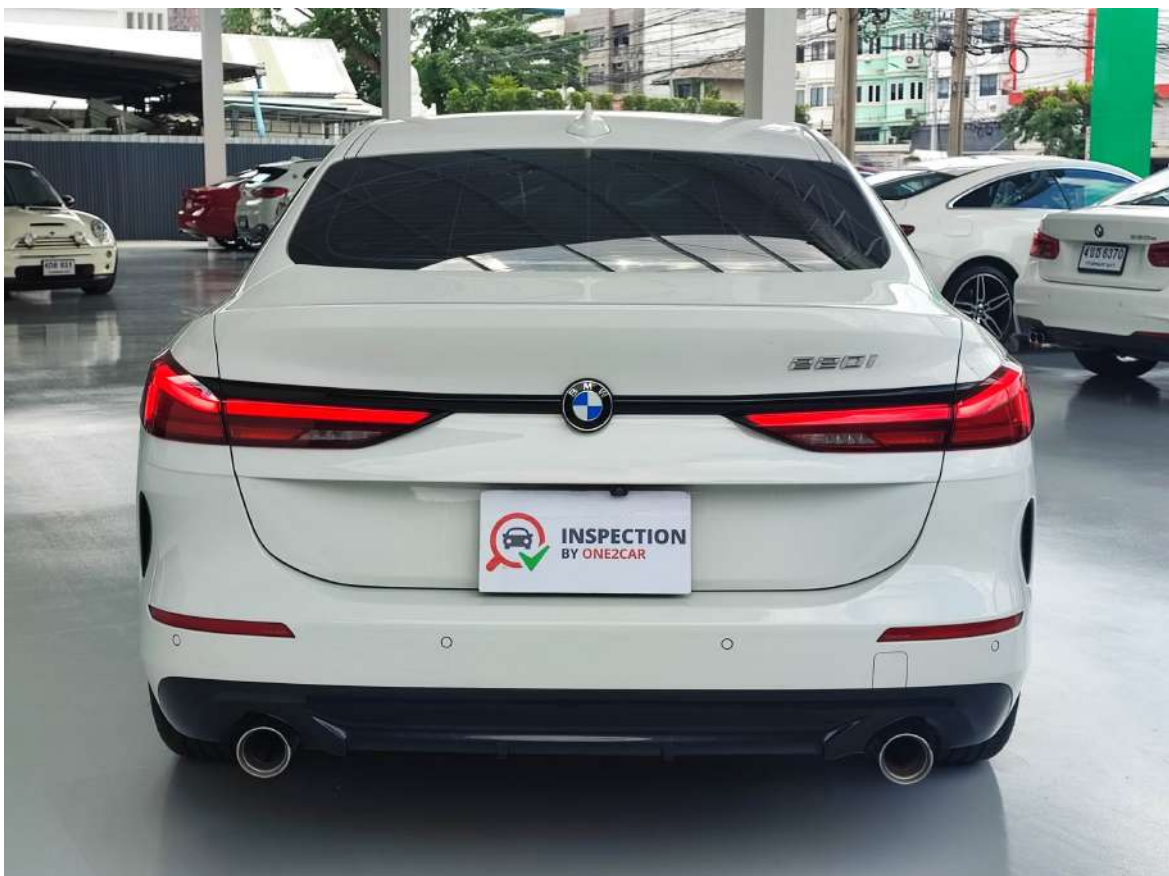
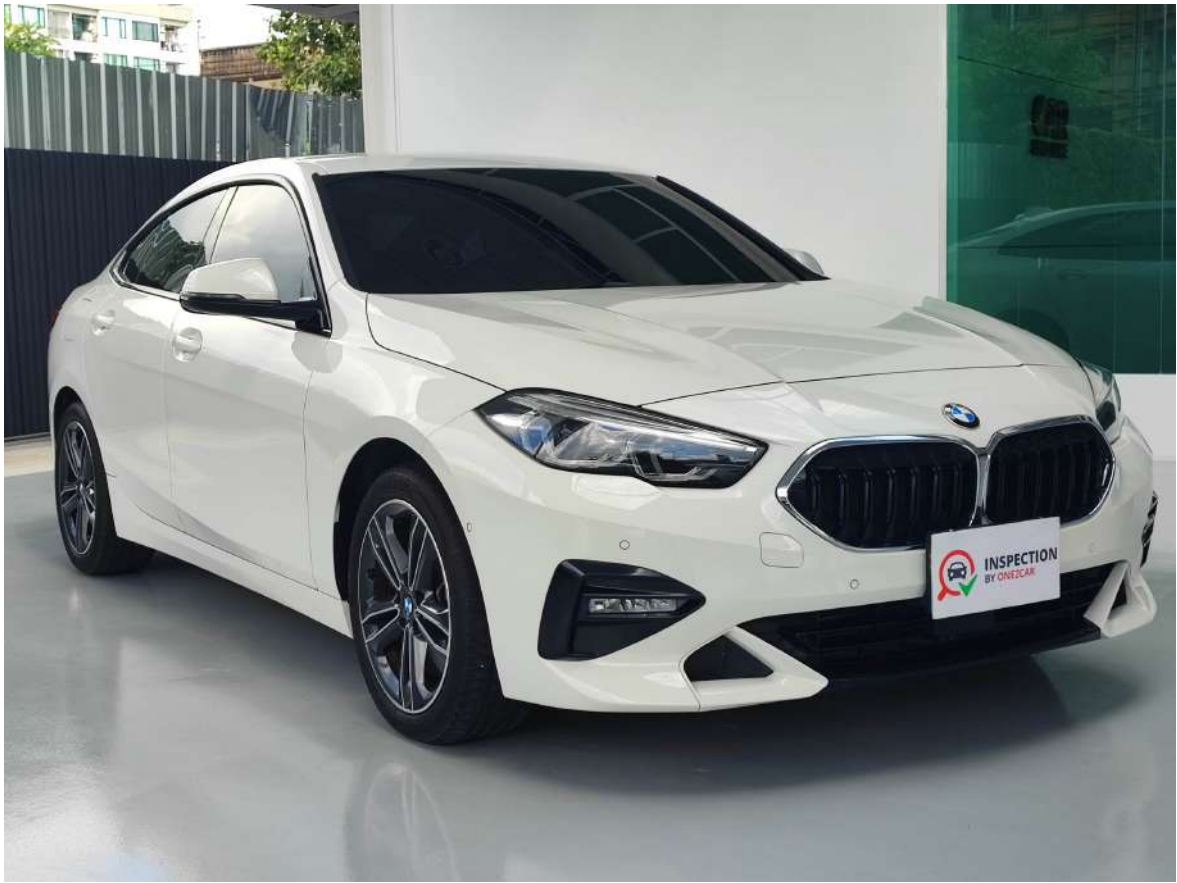
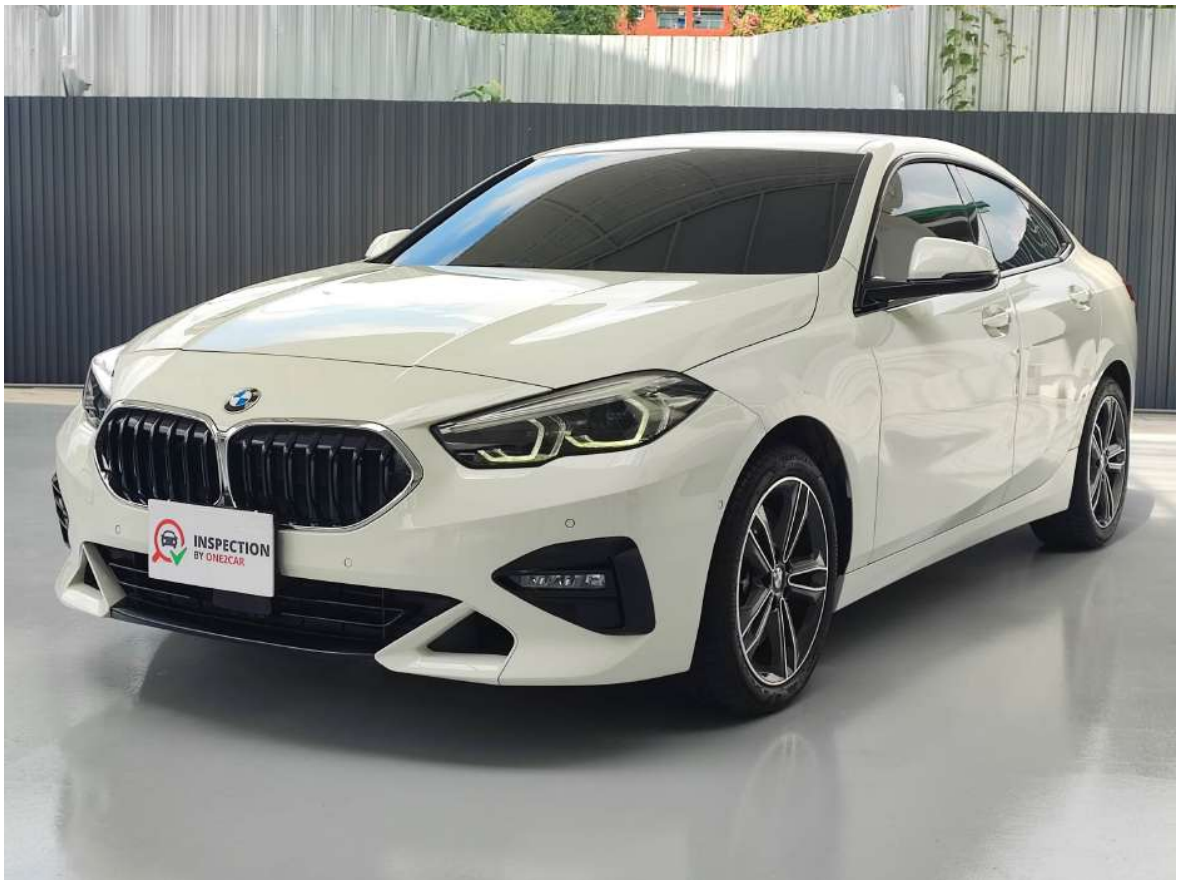
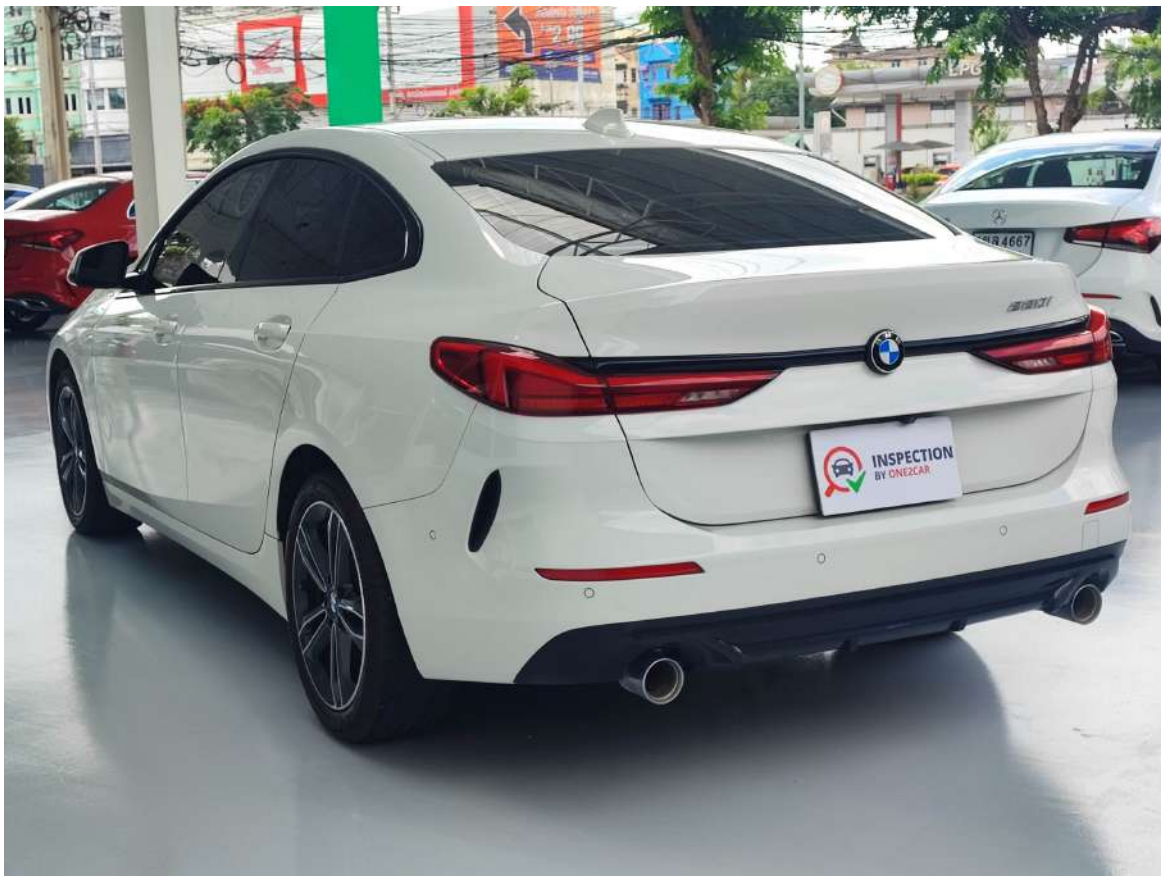
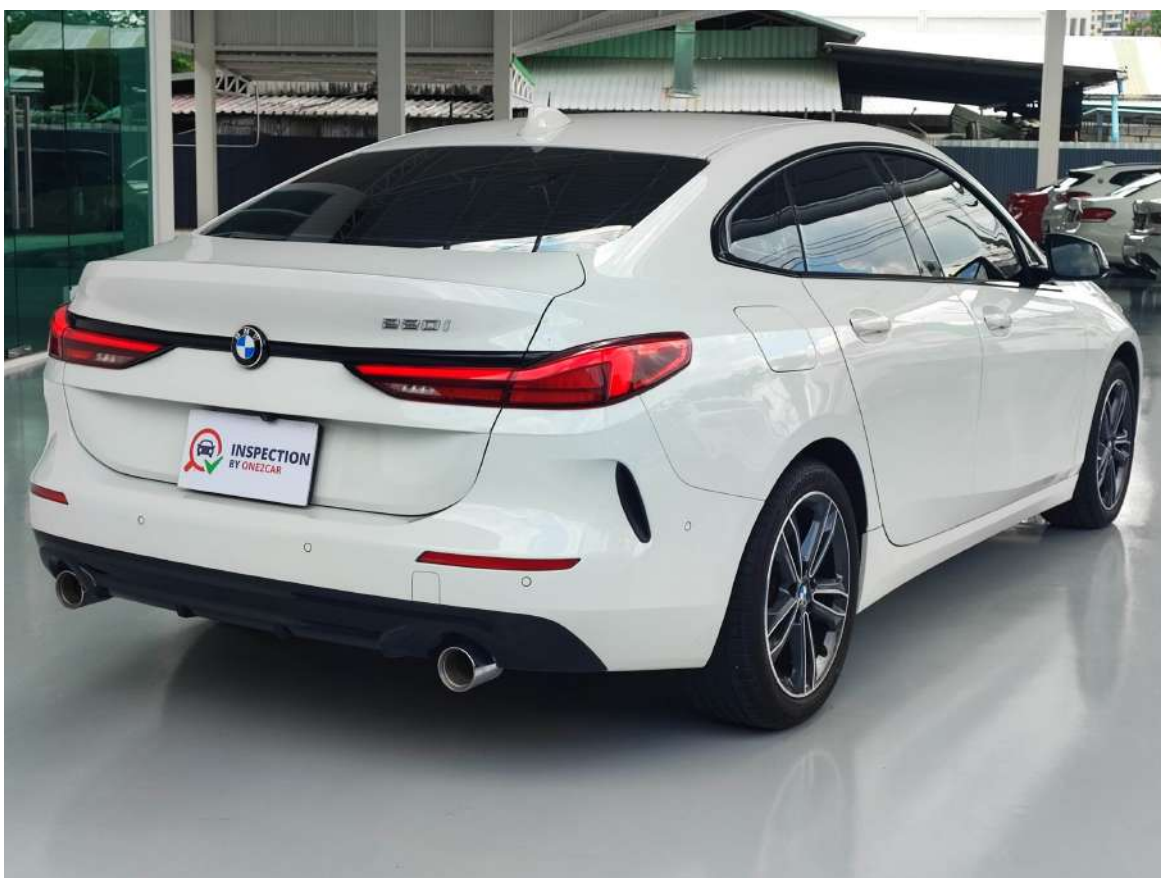
ภาพภายนอก

ประเมินสภาพรวม: ผ่าน
รายการที่รื้อการแก้ไข: ไม่พบรายการแก้ไข
ชิ้นส่วนประกอบตัวถังรถ

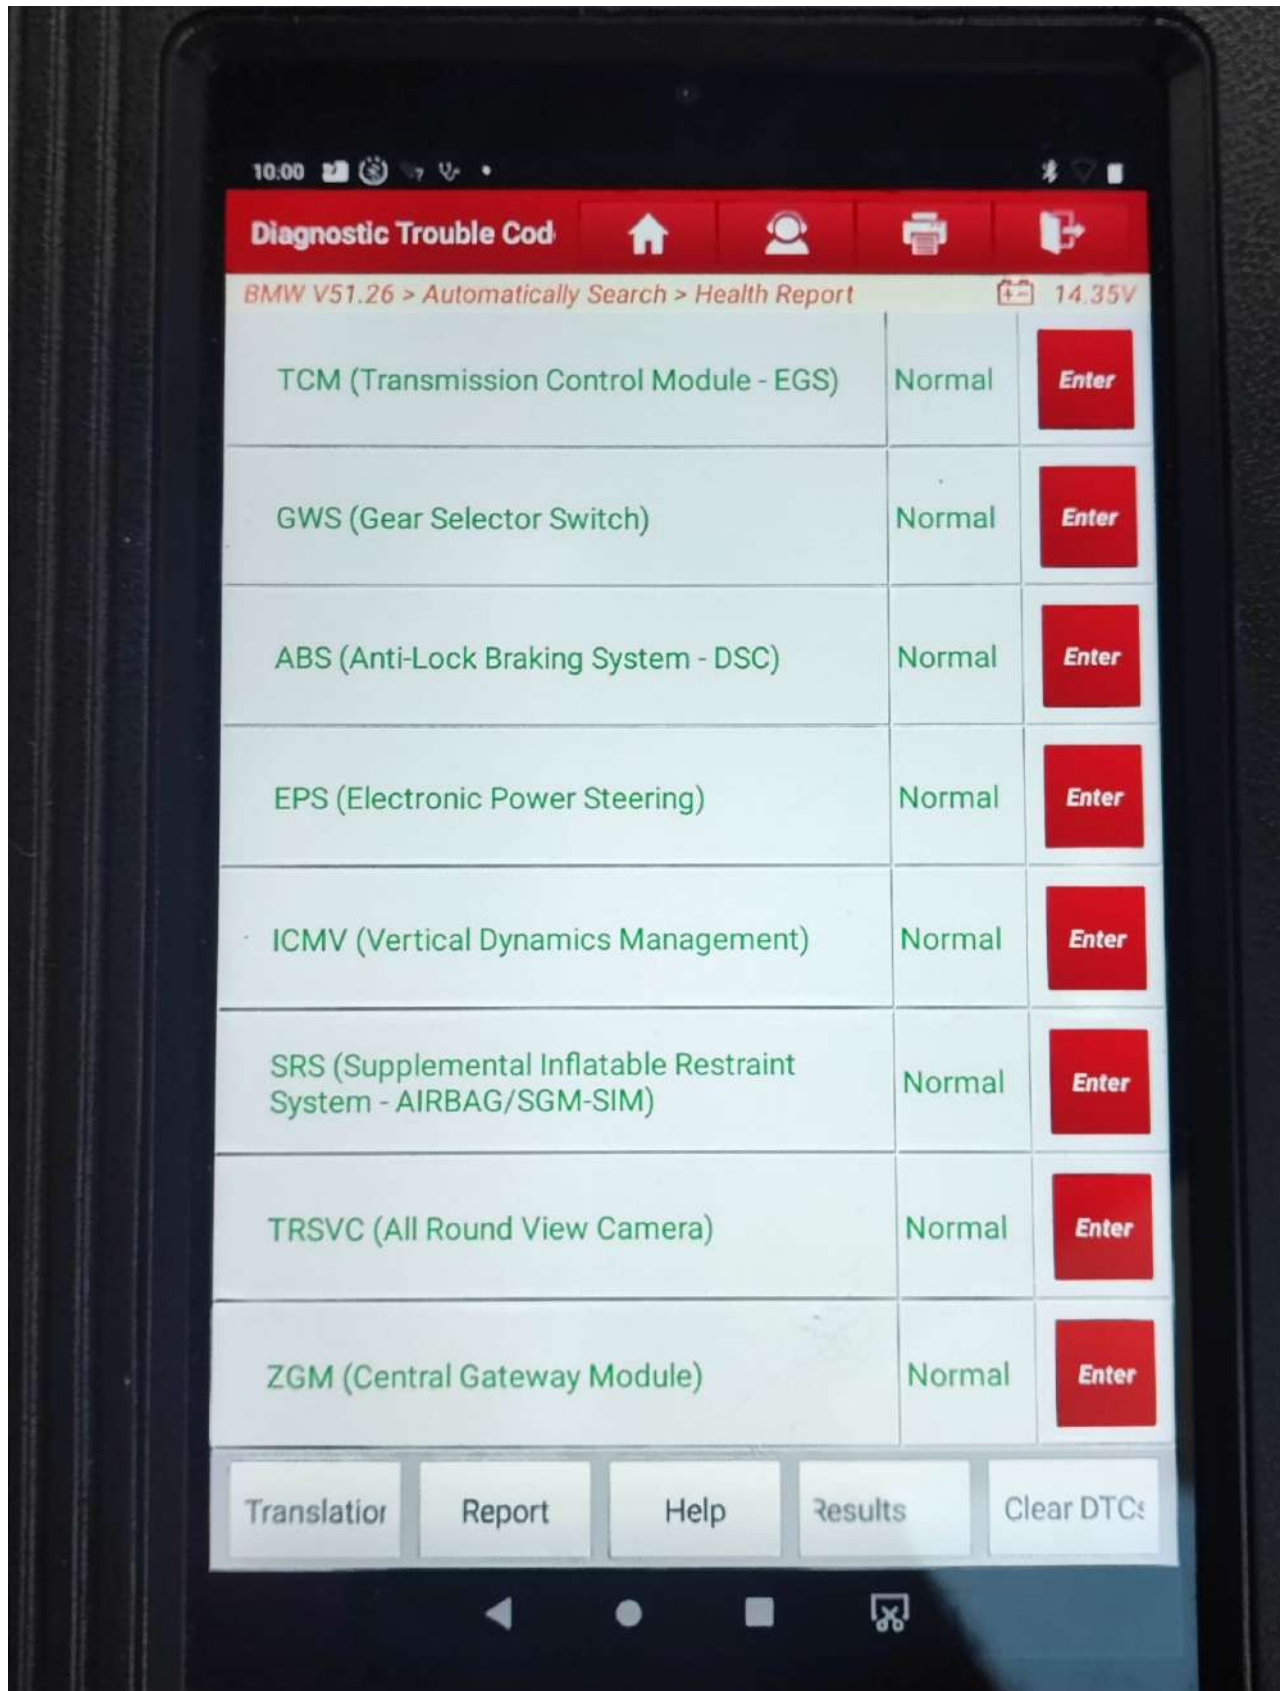
ภาพ OBD

รายการตรวจ 6 รายการ	สถานะ
1.1 ไม่เคยเกิดอุบัติเหตุรุนแรงจนทำให้โครงสร้างรถมีปัญหาความปลอดภัย No Evidence of Major or Hail Damage	ดี (Good)
1.2 ไม่มีการตัดต่อ ตัดแปลง คัชชี และ โครงสร้างรถ No chassis and cab structure modified	ดี (Good)
1.3 ไม่เคยประสบภัยจมน้ำ No Evidence of Flood	ดี (Good)
1.4 ไม่เคยประสบภัยอัคคีภัย No Evidence of Fire	ดี (Good)
1.5 ระบบการทำงานภายในรถยนต์ OBD II On-Board Diagnostics (OBD)	ดี (Good)
1.6 สภาพรถโดยรวม Overall Appearance	ดี (Good)
