I024/0043-20

MG MG5 1.5 X

May 20, 2024

# Vehicle Inspection Report

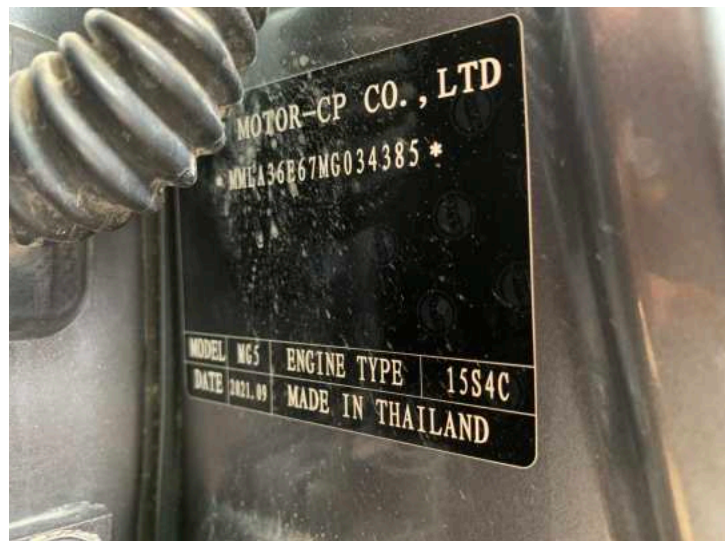
**รูปแผ่นPlate ▾**

- ✓ แผ่นเพลทเลขตัวถังมองเห็นได้ชัดเจน
- ✓ ชิ้นส่วนประกอบตัวถังรถ ผ่านการวัดค่าความหนาของสีแล้ว
- ✓ สีรถตรงตามเสาเอกสารจดทะเบียน

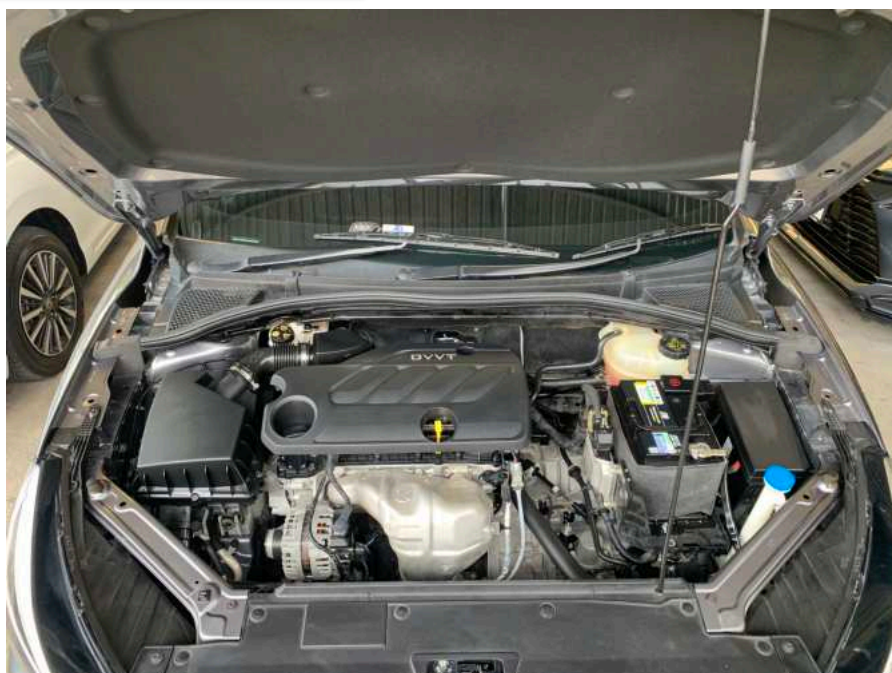
### ภาพห้องเครื่อง

Voltage	12.68	V
Rating	450	CCA
Current	648	CCA
Internal resistance	4.31	mΩ
State of Charge	100	%
State of Health	100	%
Status	GREAT

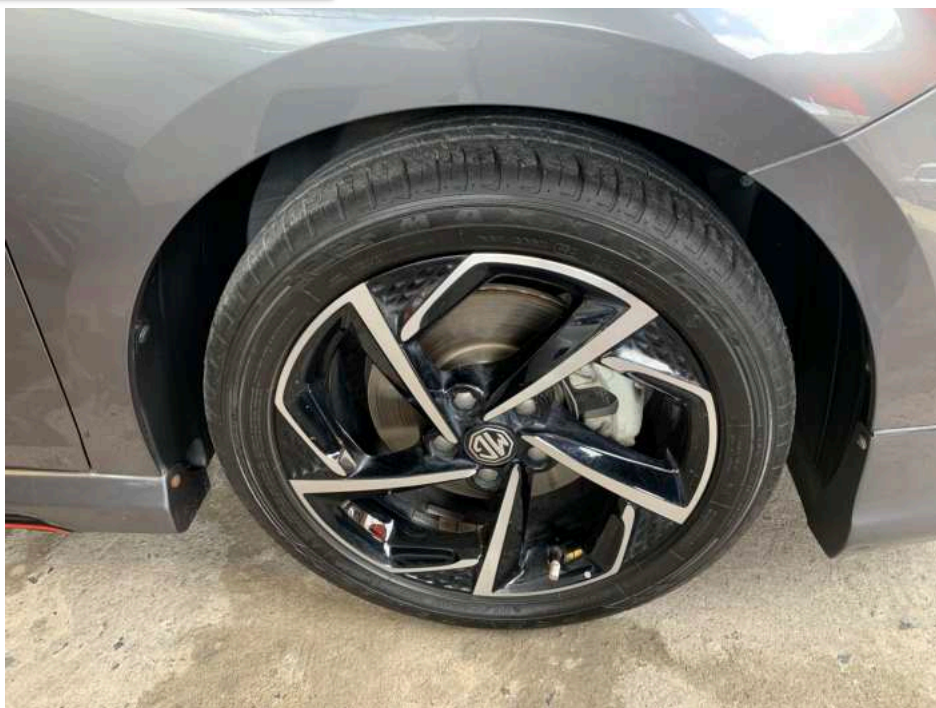
### ขอบยาง ล้อ

30/21

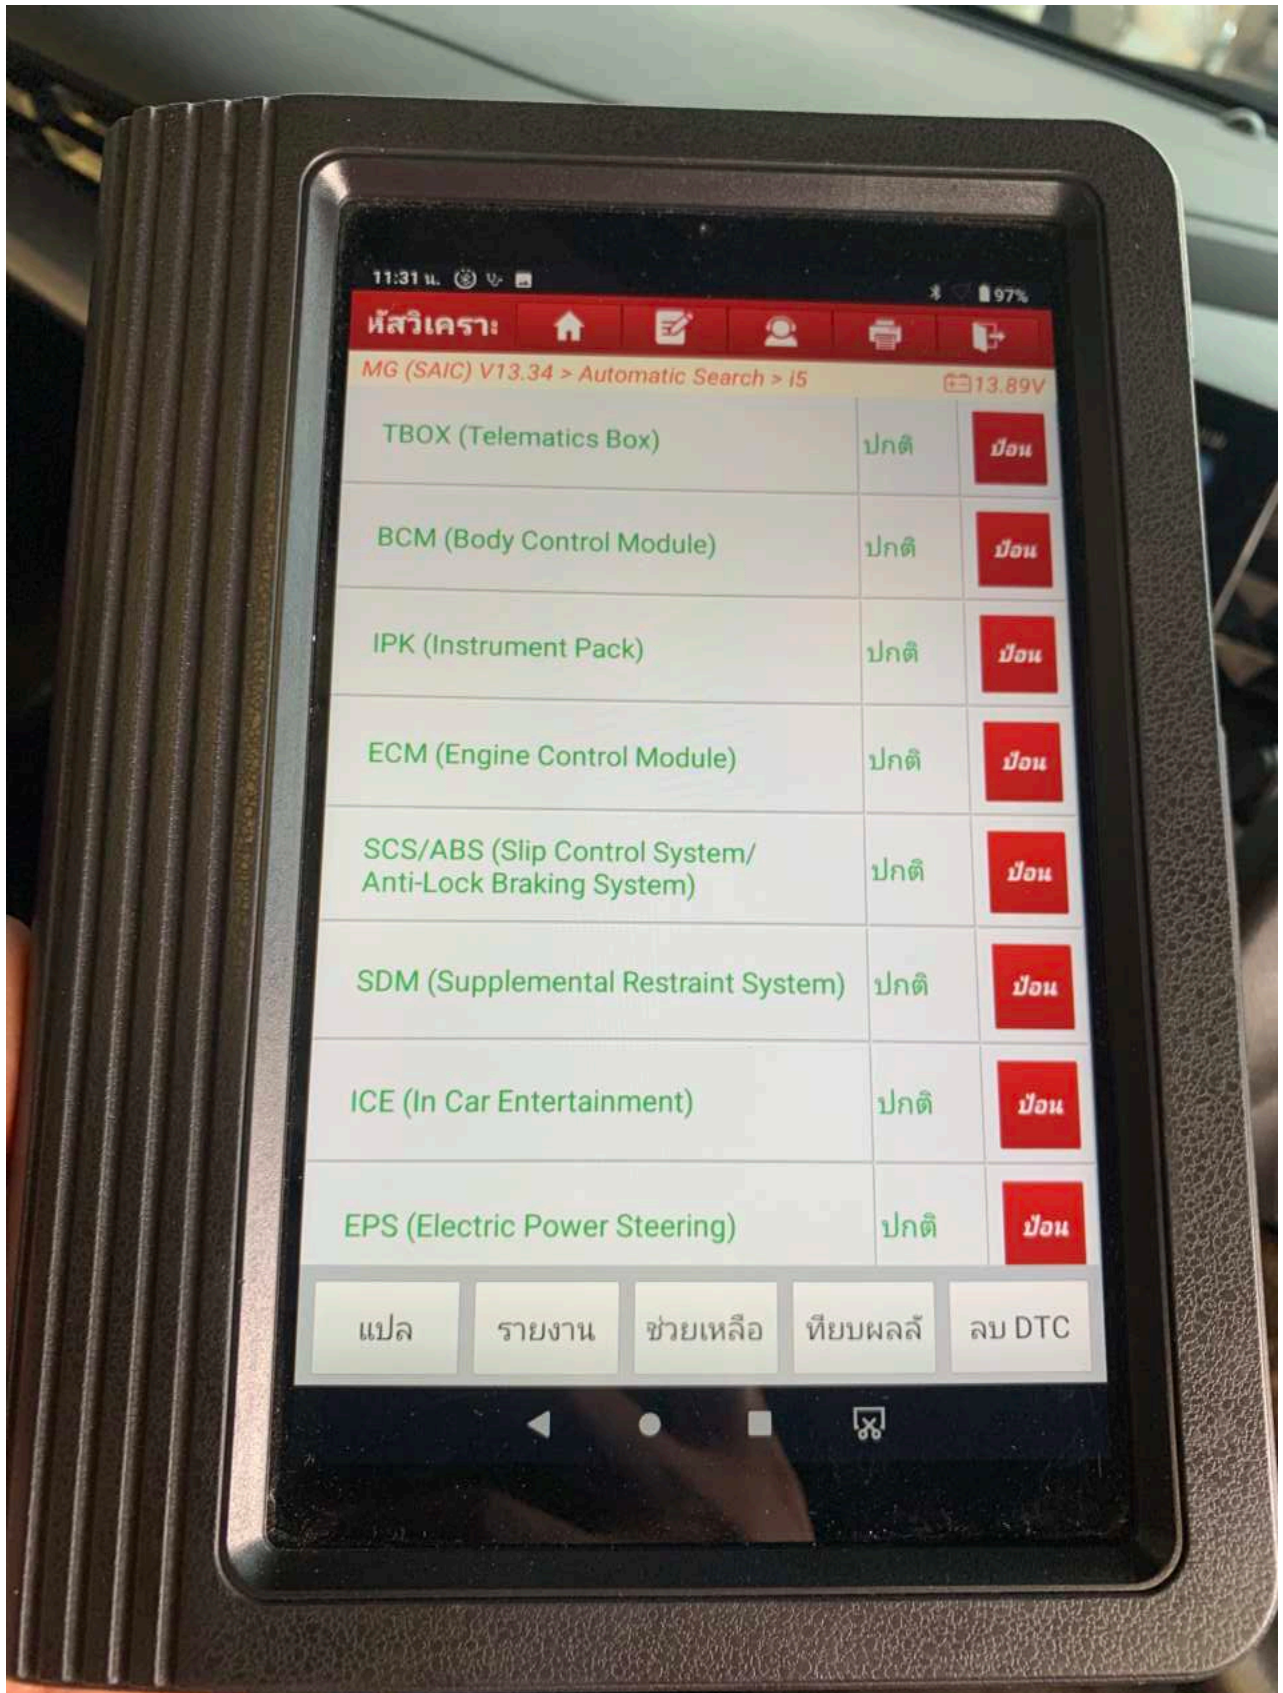
ภาพ OBD

2.17 ตรวจจับพฤติกรรมรถ, ความเร็ว และเครื่องยนต์  
OBD II On-Board Diagnostics (OBD)
