I024/0143-29

Toyota Hilux Revo 2.4 SMARTCAB Prerunner G

May 23, 2024

# Vehicle Inspection Report

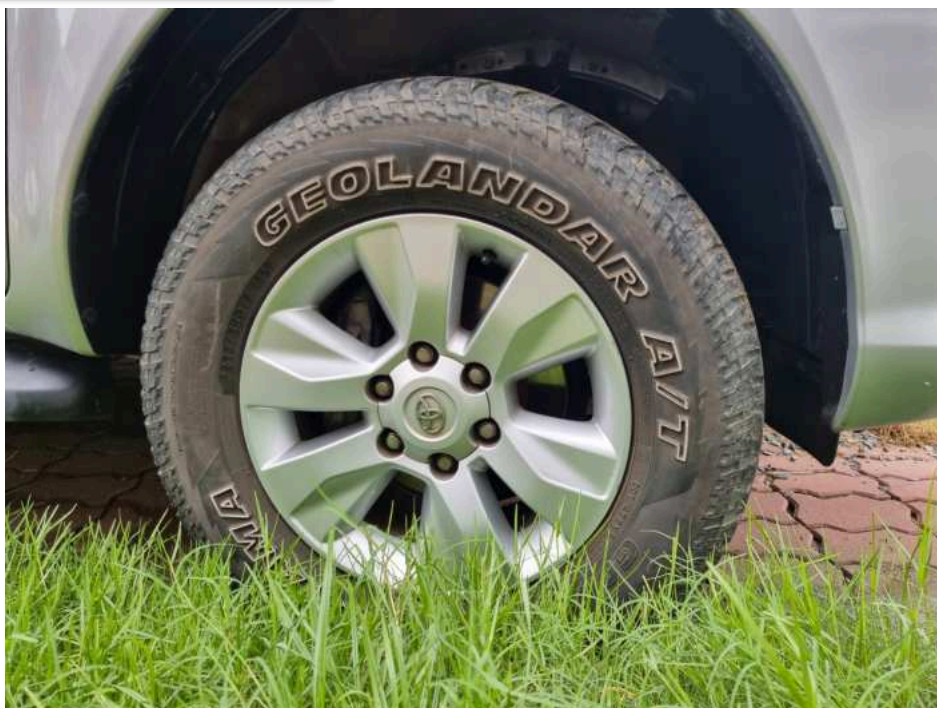
### ขอบยาง ล้อ

รายการตรวจ 8 รายการ	สถานะ
5.1 สภาพยางรถยนต์, สัปดาห์/ปี ผลิต Tires Appearance, Year	พอใช้ (Fair)
5.2 สภาพล้อ, ฝาครอบล้อ Wheel Rims Appearance	ดี (Good)
5.3 ล้อและยางอะไหล่ Spare Tire & Rim	ดี (Good)
5.4 คาลิปเปอร์เบรก และท่อน้ำมัน Brake Hose Callipers & Pipes	ดี (Good)
5.5 ผ้าดิสเบรก (หน้า/หลัง) Brake Pads (Front/Rear)	ดี (Good)
5.6 จานดิสเบรก (หน้า/หลัง) Brake Discs (Front/Rear)	ดี (Good)
5.7 ทรัมเบรกล้อหลัง Brakes and Drums any No Leakage	ดี (Good)
5.8 การทำงานของเบรกมือ Park Brake function	ดี (Good)

07/17
