I023/0030-50

Toyota Yaris 1.2 G

INSPECTION
BY ONE2CAR

Vehicle Inspection Report สรุปผลการตรวจสอบสภาพรถ (Inspection Summary)

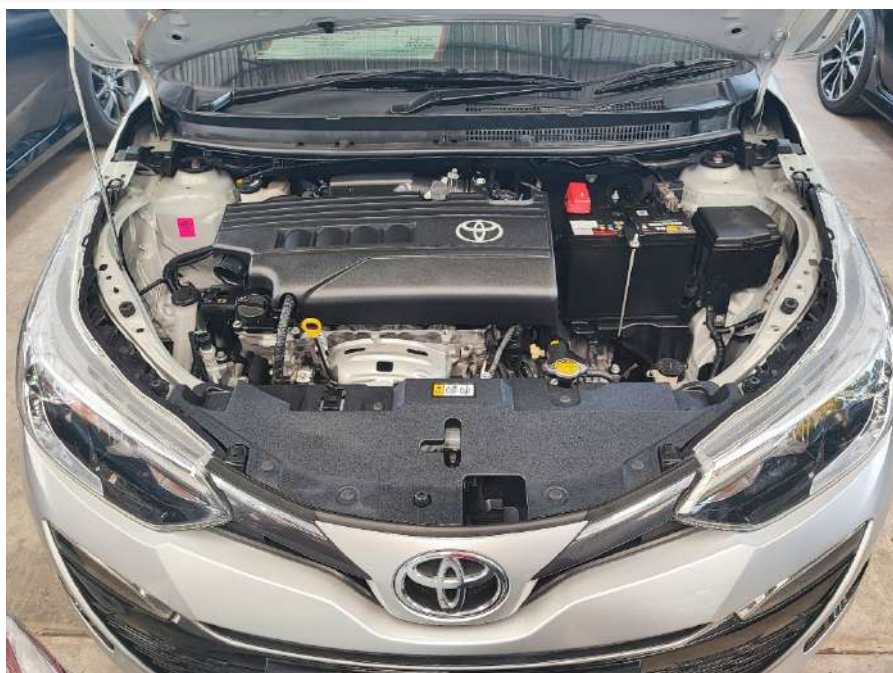
ภาพห้องเครื่อง

4.20 แบตเตอรี่ไม่รั่ว และ ชุดยึด ไม่มีสนิม
 No any leak on battery and no corrosion on battery support bracket

ดี (Good)

4.21 การทดสอบแบตเตอรี่ Battery Test

สตาร์ทติด (Start Normally)

การทดสอบ แบตเตอรี่ Battery Test

Voltage	12.78	V
Rating	450	CCA
Current	279	CCA
Internal resistance	9.7	mΩ
State of Charge	98	%
State of Health	40	%
Status	REPLACE

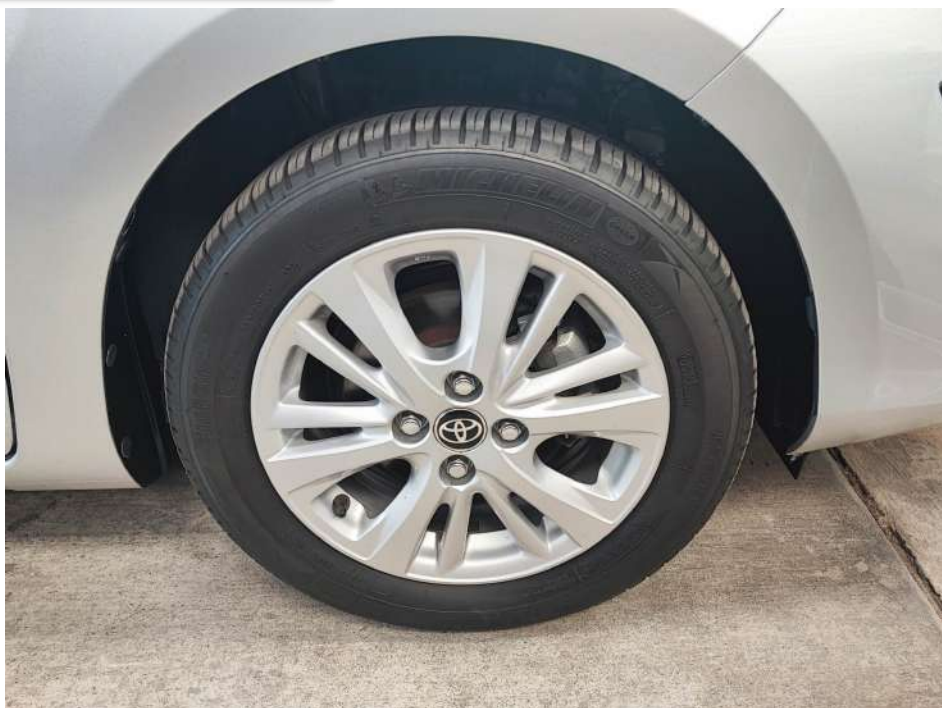
ขอบยาง ล้อ

Remark ยาง ล้อ และ เบรค ▾

19/21

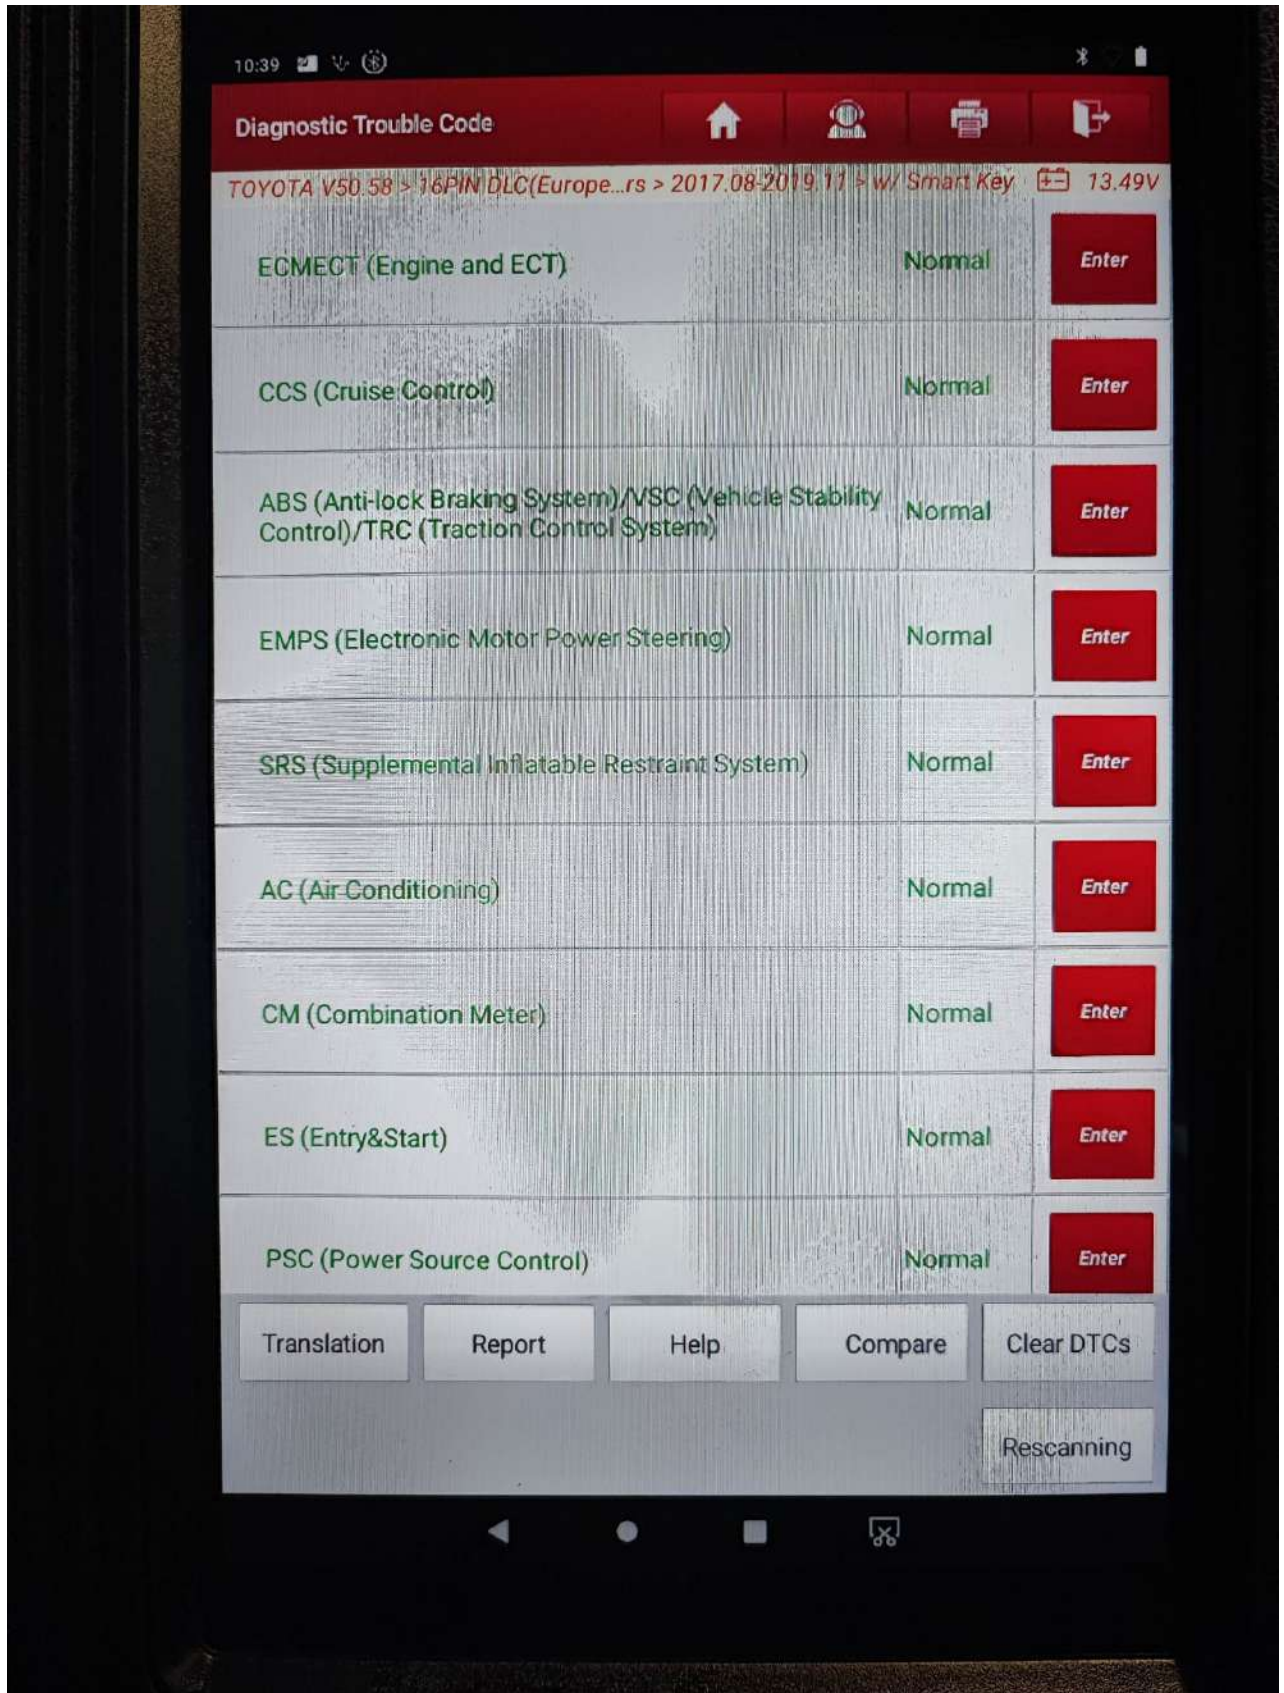
ภาพ OBD

2.17 การวินิจฉัยผ่านทาง OBD2 On-Board Diagnostics (OBD)

ดี (Good)
