1023/0314-6

Toyota Hilux Revo 2.4 SMARTCAB Prerunner E

INSPECTION
BY ONE2CAR

Vehicle Inspection Report สรุปผลการตรวจสภาพรถ (Inspection Summary)

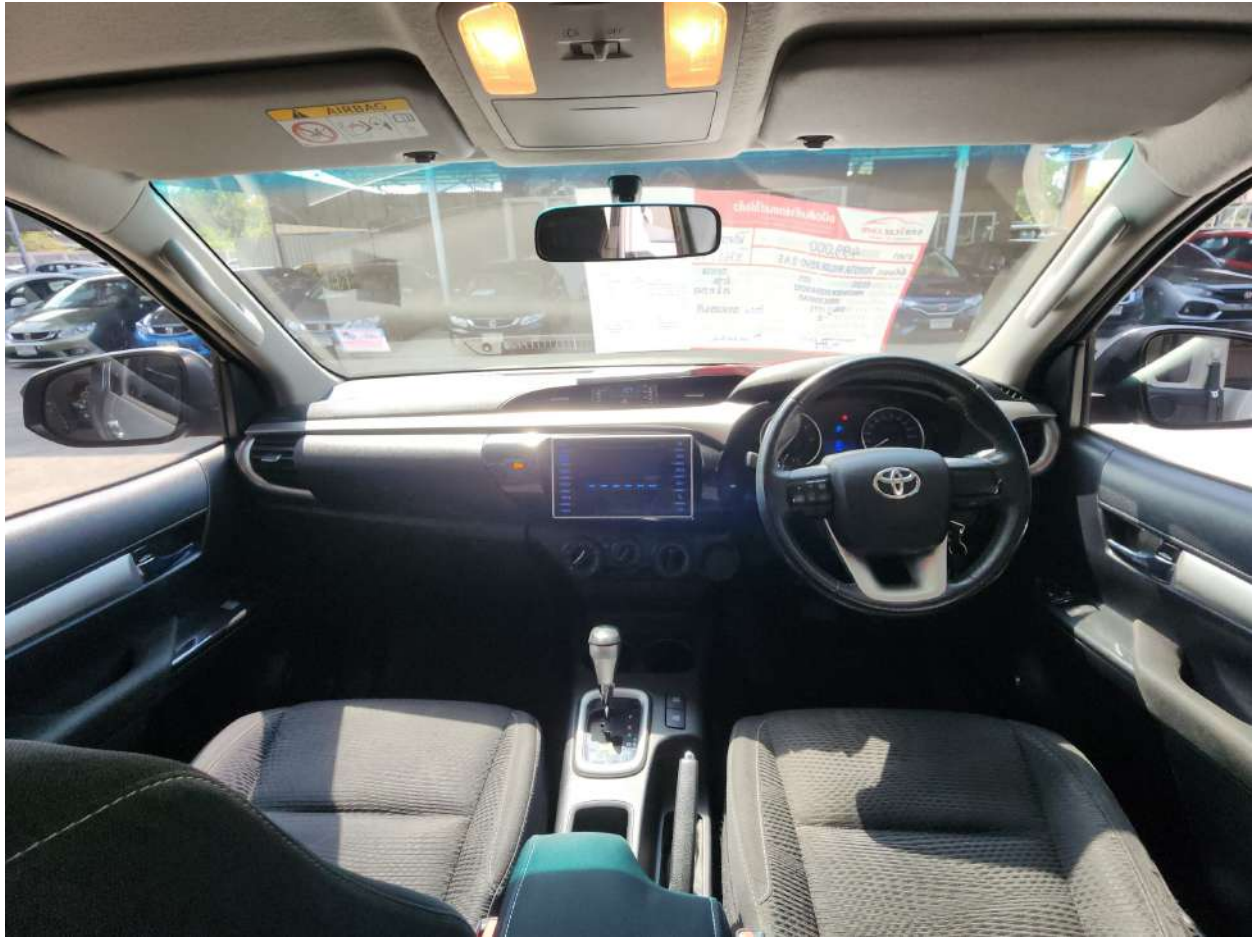
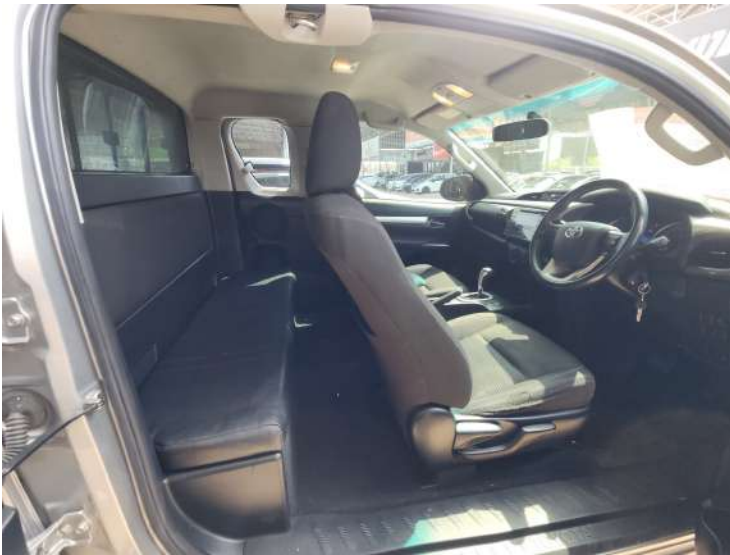
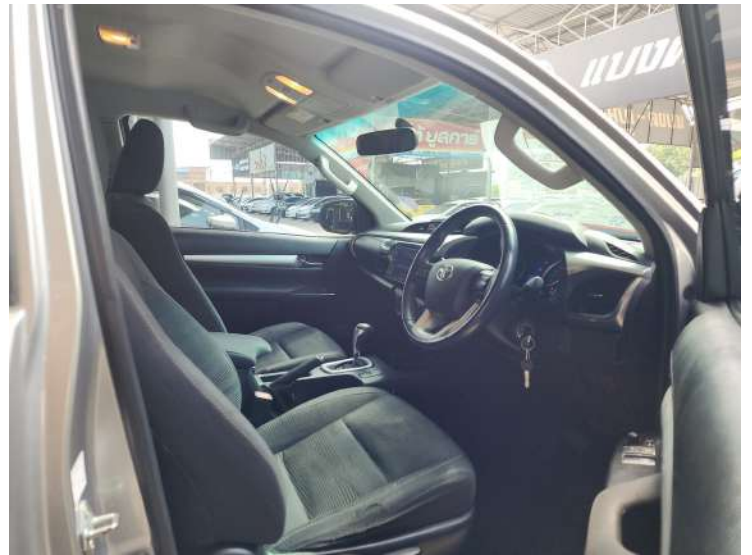
ภาพภายใน

รายการตรวจ 4 รายการ	สถานะ
2.1 สภาพที่นั่ง Seat Appearance	ดี (Good)
2.2 การทำงาน การปรับ และการล็อกเบาะ Seat Adjust functional	ดี (Good)
2.3 สภาพรางไต่เบาะ Seat slide adjust rail	ดี (Good)
2.4 เข็มขัดนิรภัย Seat Belts	ดี (Good)

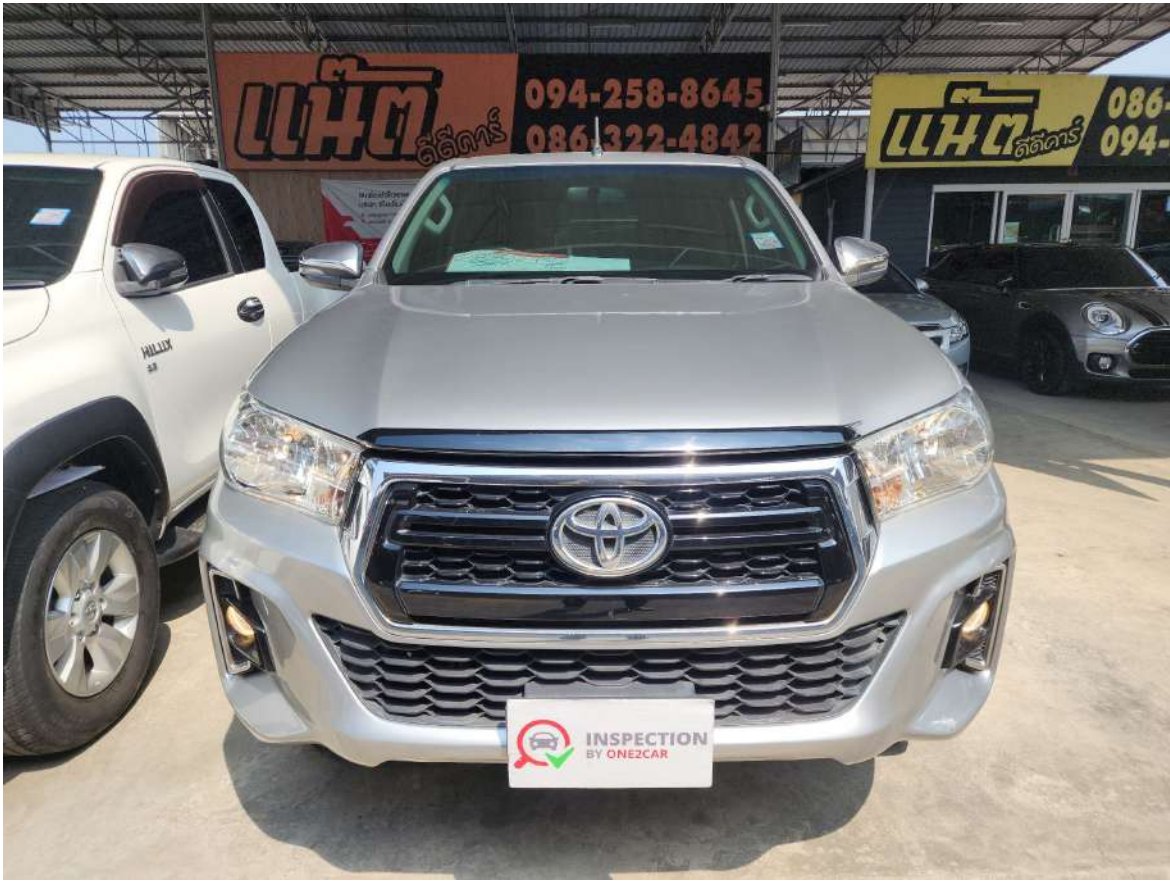
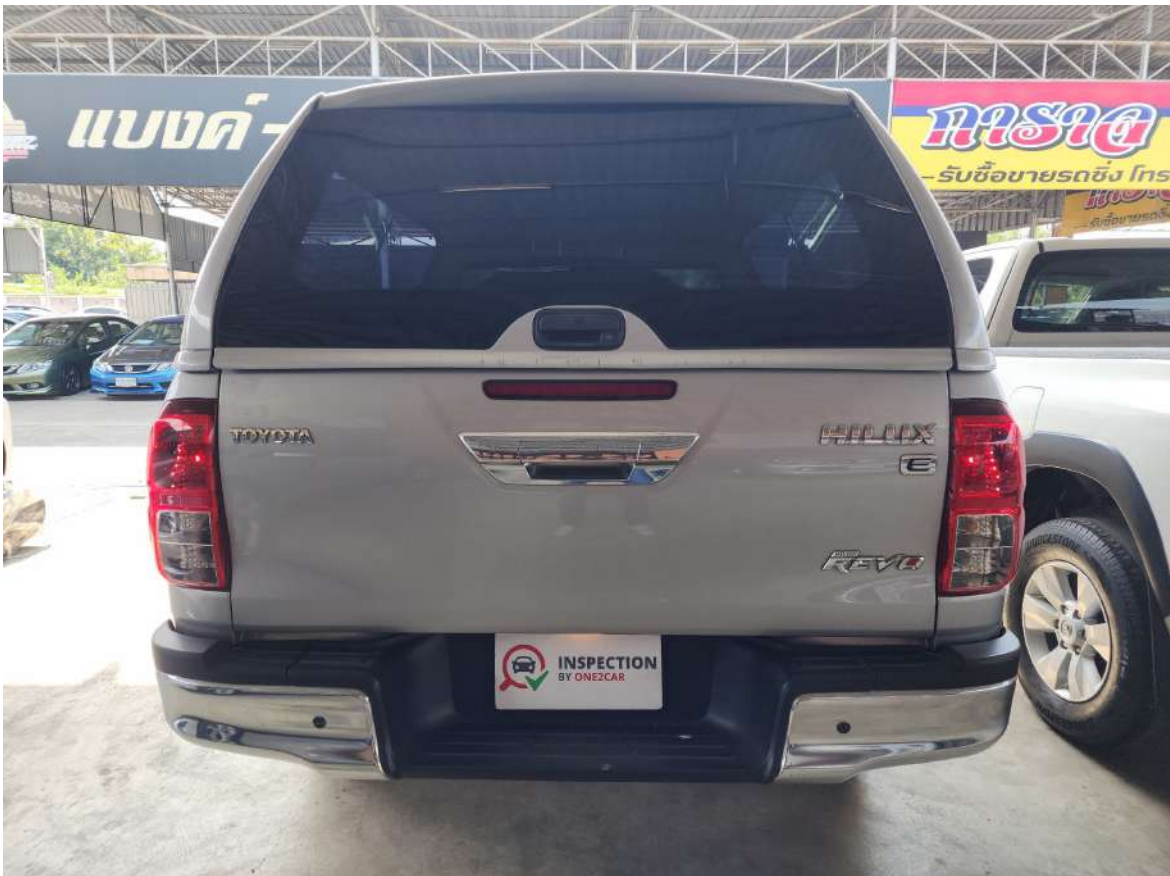
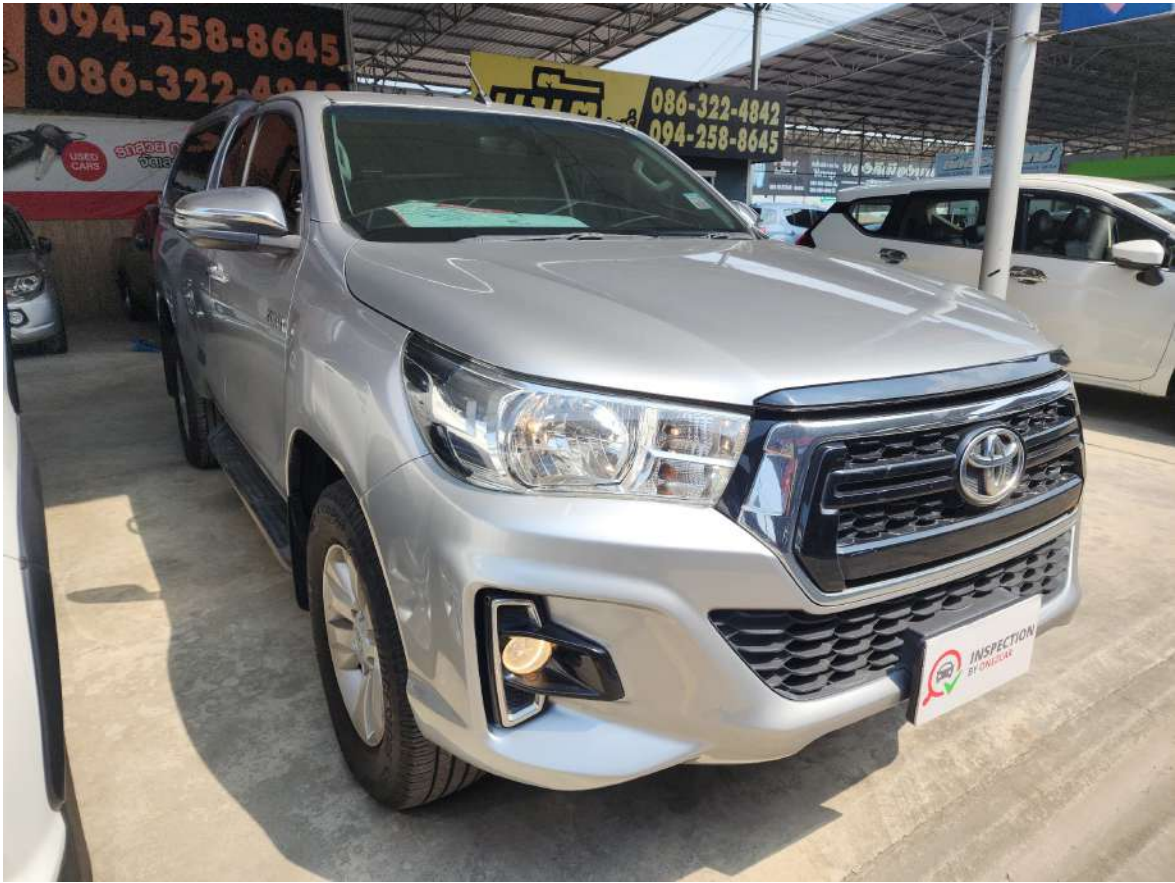
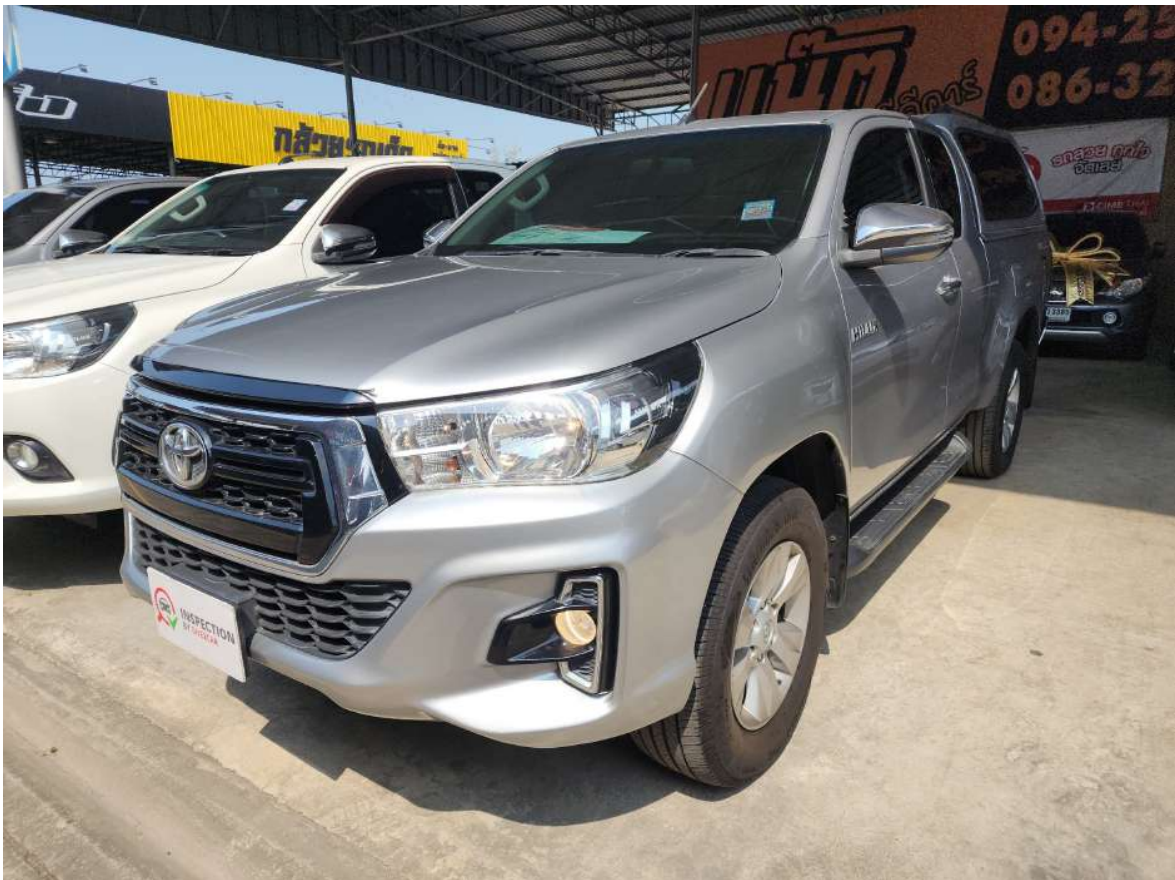
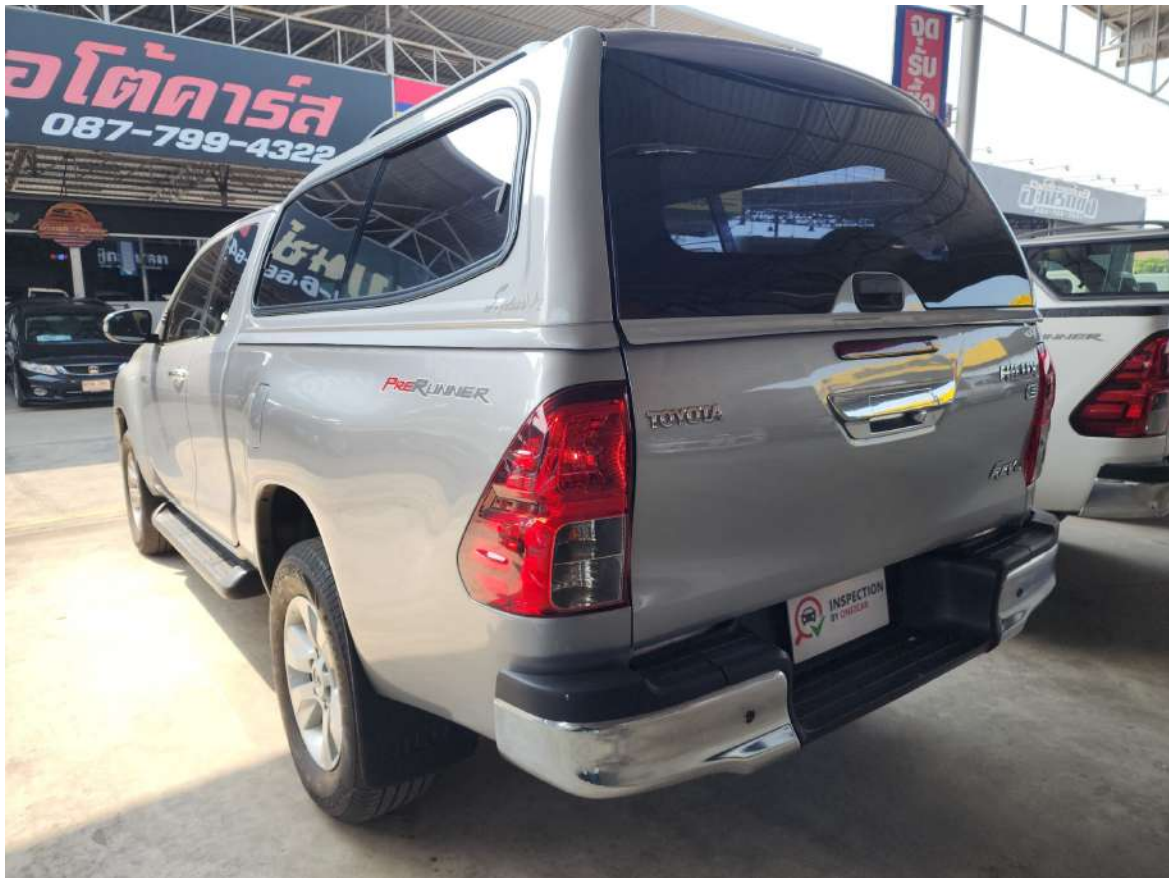
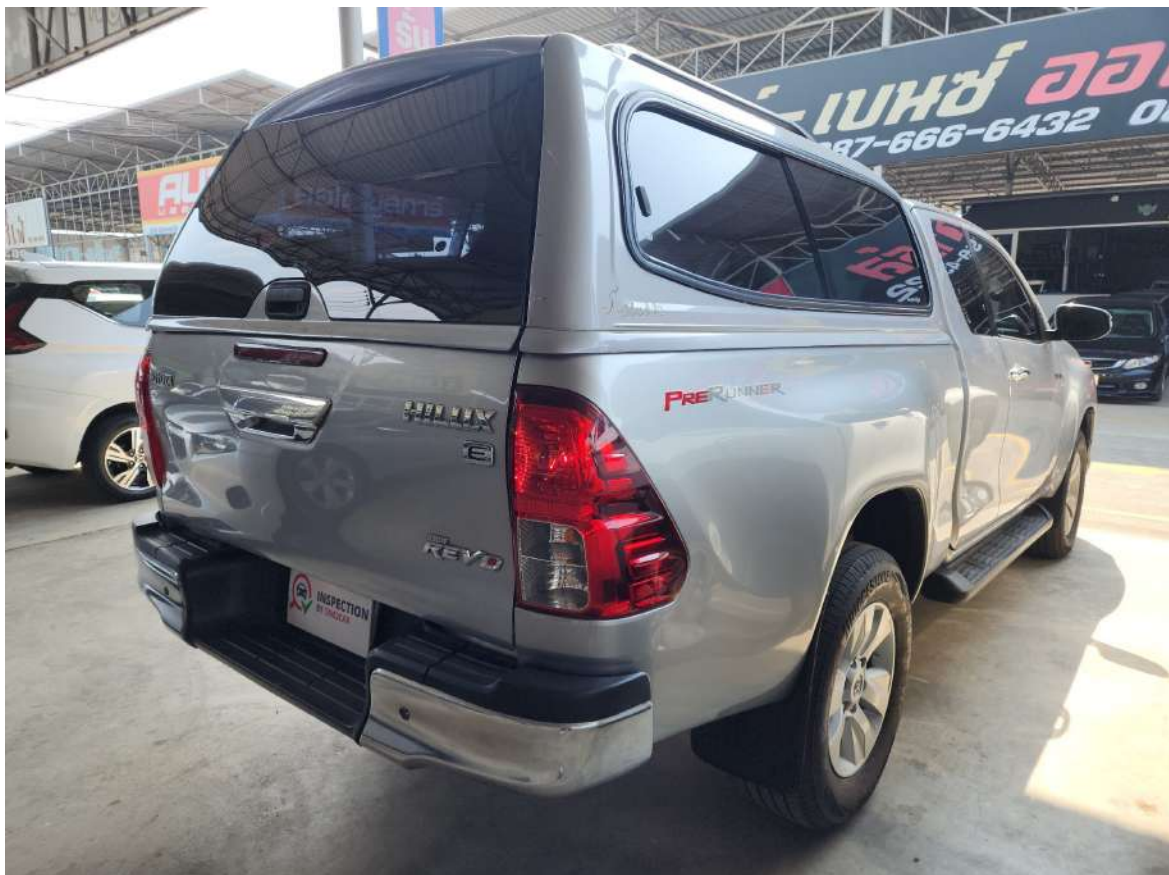
ภาพภายนอก

ประเมินสภาพรวม: ผ่าน
รายการที่รื้อการแก้ไข: ไม่พบรายการแก้ไข

- ชิ้นส่วนประกอบตัวถังรถ
- ✓ แผ่นเพลทเลขตัวถังมองเห็นได้ชัดเจน
- ✓ ชิ้นส่วนประกอบตัวถังรถ ผ่านการวัดค่าความหนาของสีแล้ว
- ✓ สีรถตรงตามเสาเอกสารจทะเบียน

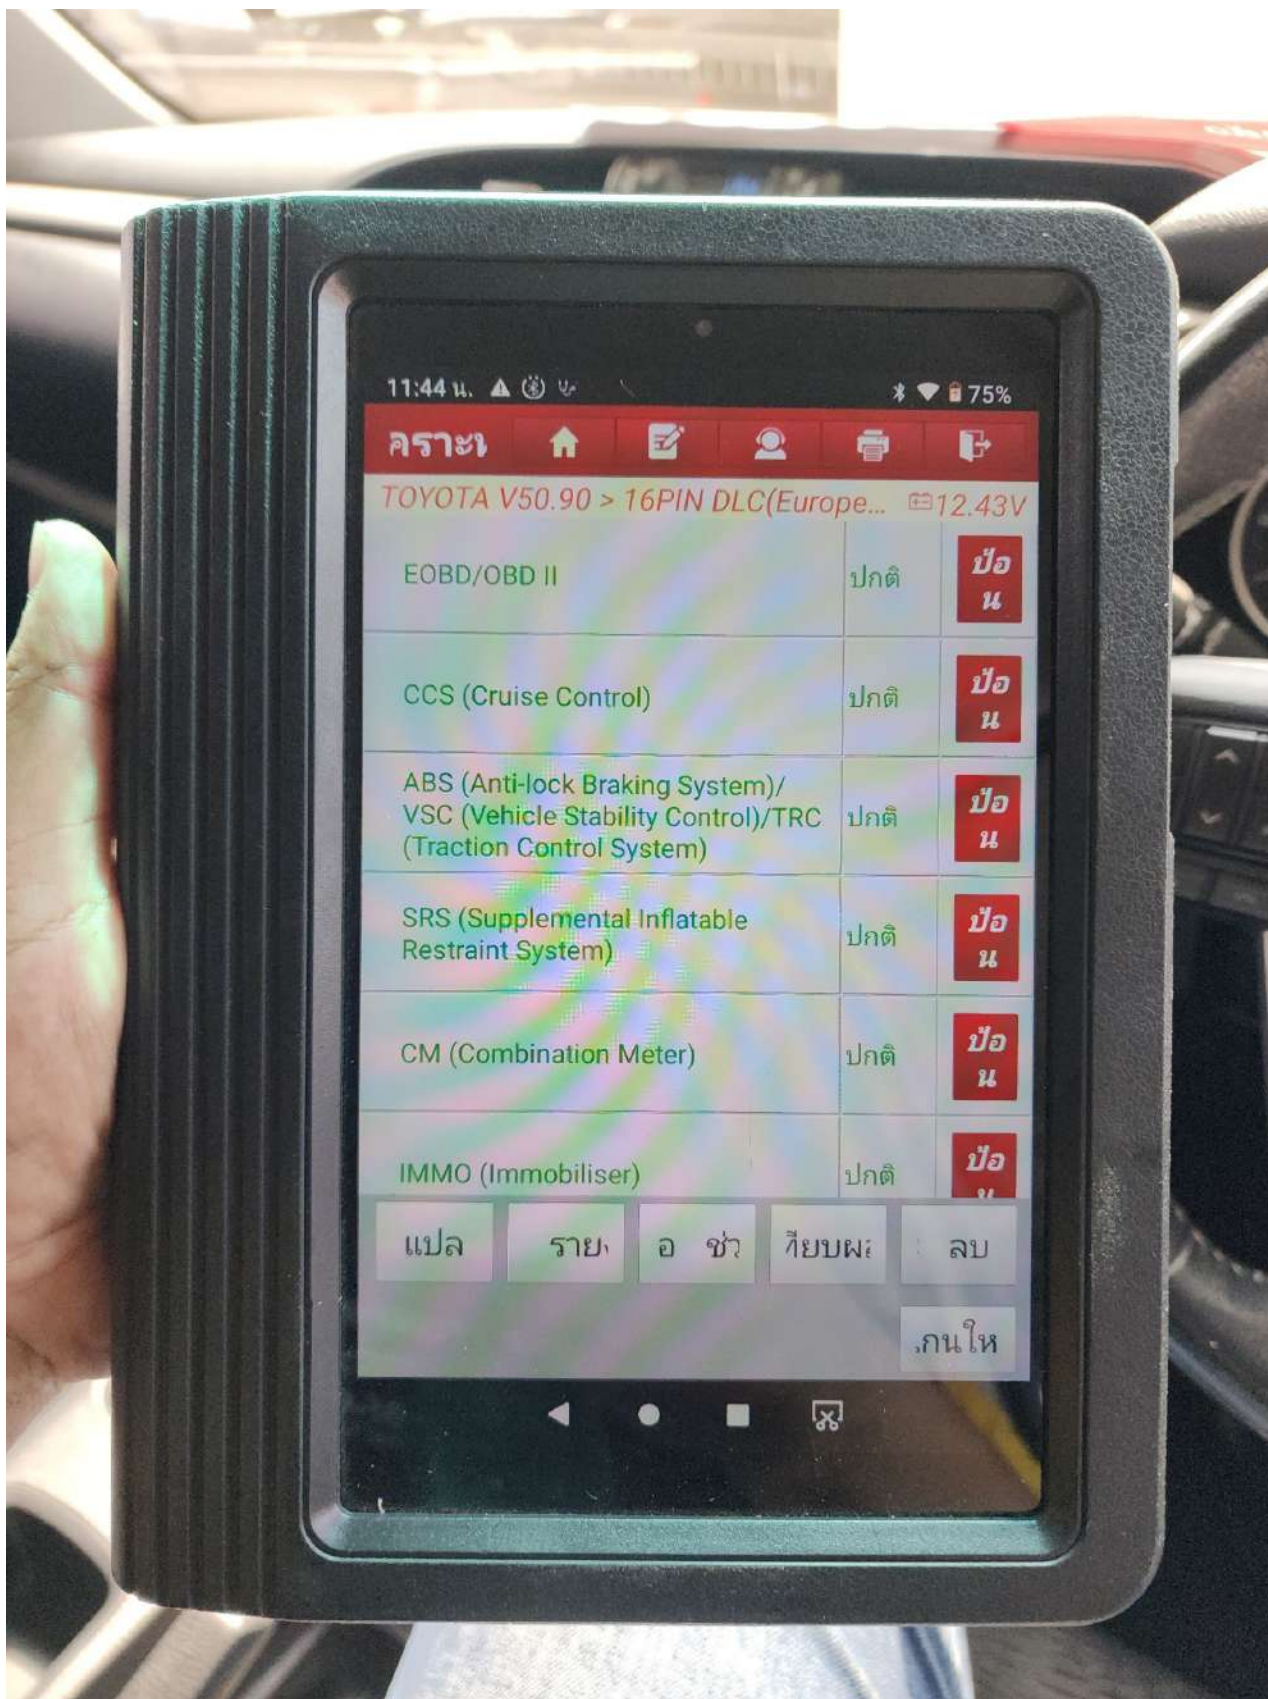
ภาพ OBD

รายการตรวจ 6 รายการ	สถานะ
1.1 ไม่เคยเกิดอุบัติเหตุรุนแรงจนทำให้โครงสร้างรถมีปัญหาความปลอดภัย No Evidence of Major or Hail Damage	ดี (Good)
1.2 ไม่มีการตัดต่อ ตัดแปลง คัชชี และ โครงสร้างรถ No chassis and cab structure modified	ดี (Good)
1.3 ไม่เคยประสบภัยจมน้ำ No Evidence of Flood	ดี (Good)
1.4 ไม่เคยประสบภัยอัคคีภัย No Evidence of Fire	ดี (Good)
1.5 ระบบการทำงานภายในรถยนต์ OBD II On-Board Diagnostics (OBD)	ดี (Good)
1.6 สภาพรถโดยรวม Overall Appearance	ดี (Good)
