Vehicle Inspection Report

ยี่ห้อ/รุ่น (Brand/Model): MAZDA 2 1.5 Diesel	วันที่ตรวจสอบรถยนต์ (Date of Inspection): 26-10-63
หมายเลขตัวถัง (VIN): MM8DL2SSA0W112660	เลขคำขอบริการ (Job No.): I020/0039-10
หมายเลขเครื่องยนต์ (Engine No.): S530212434	Vehicle Picture:  
ปีที่ผลิต (Build Date): 2015	
สีรถ (Color): แดง	
ระยะการใช้งาน(Mileage): 130,286 กม.	
หมายเลขทะเบียน (No. Plate): 4 กท 7262 กทม.	
วันครบกำหนดชำระภาษี (Registration Expiry): -	
ชื่อลูกค้า (Customer Name): วรชัย คาร์	
ที่อยู่(Address): อ่อนน้อย พุทธมณฑล สาย4	
โทรศัพท์ (Tel): 086-444-4447	
สถานที่ตรวจสอบรถ (Inspection Place): วรชัย คาร์

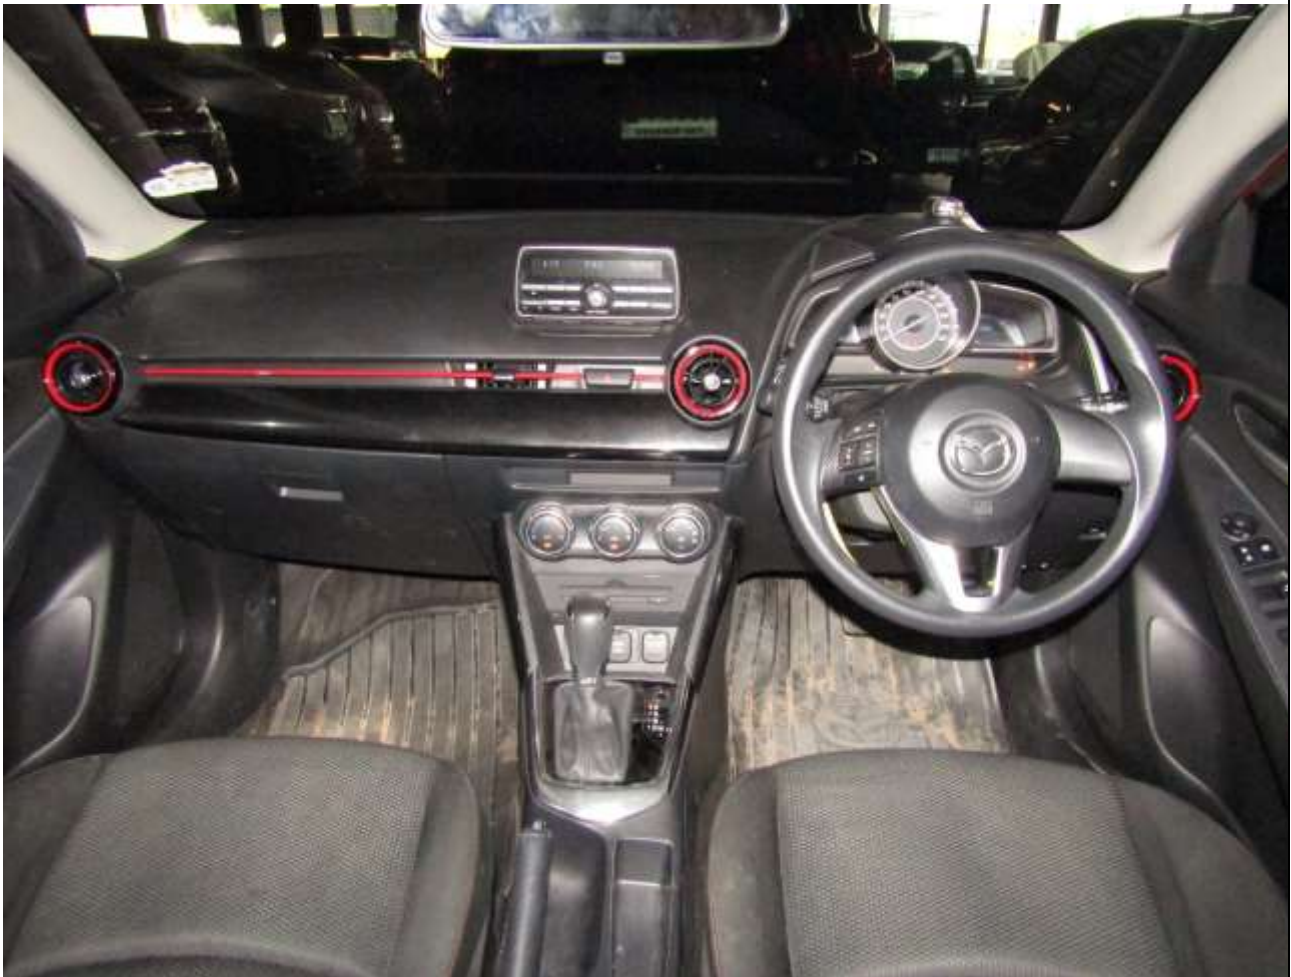
ภาพภายในด้านหน้า หลัง และ จุดบกพร่อง - Interior Visual Details (Front, Rear and/or Defect):

ที่นั่ง สภาพ Seat Appearance	สภาพดีตามอายุการใช้งาน

การทำงาน การปรับ และการล็อก เบาะ Seat Adjust functional	ทำงานได้ดี

สภาพ รางได้เบาะ Seat slide adjust rail	สภาพดีตามอายุการใช้งาน

เข็มขัดนิรภัย Seat Belts	สภาพดีตามอายุการใช้งาน

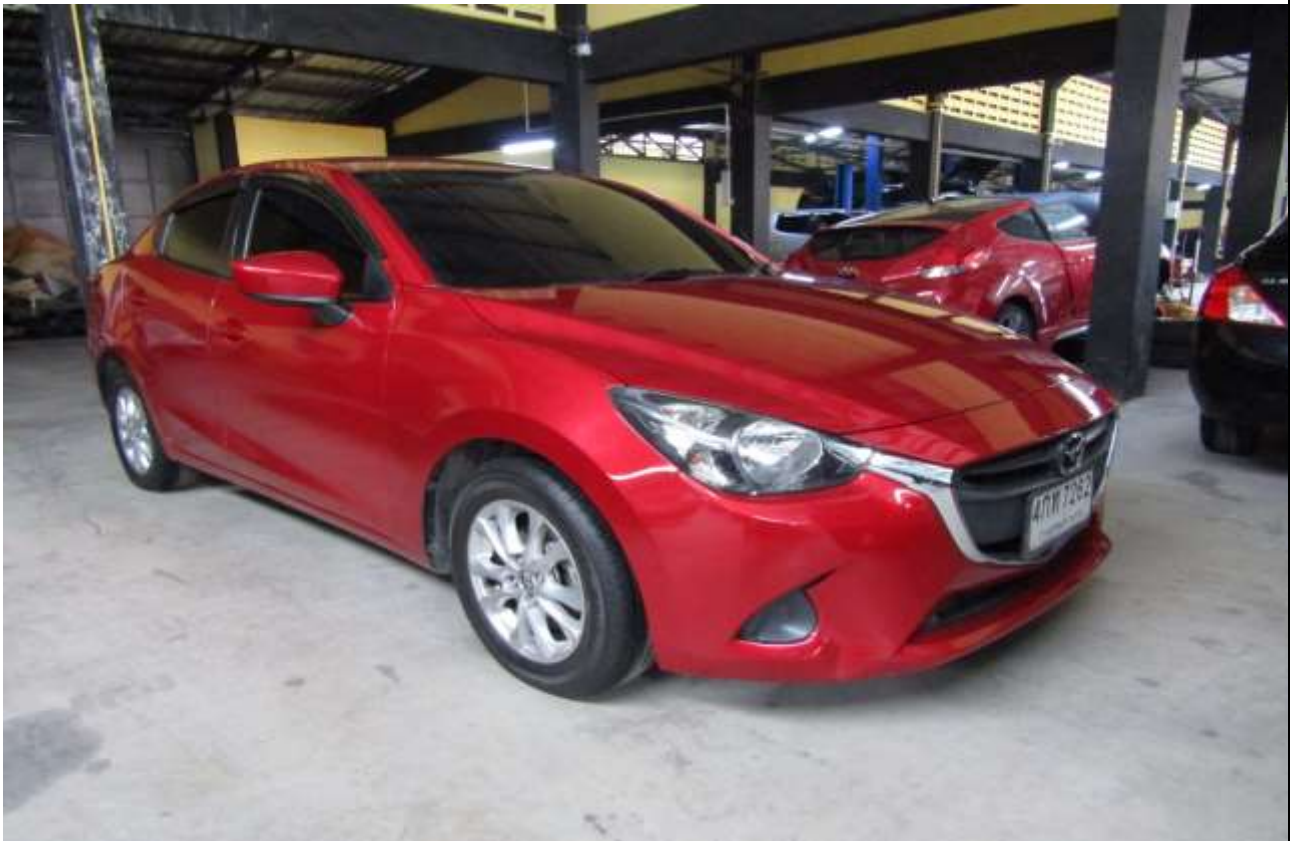
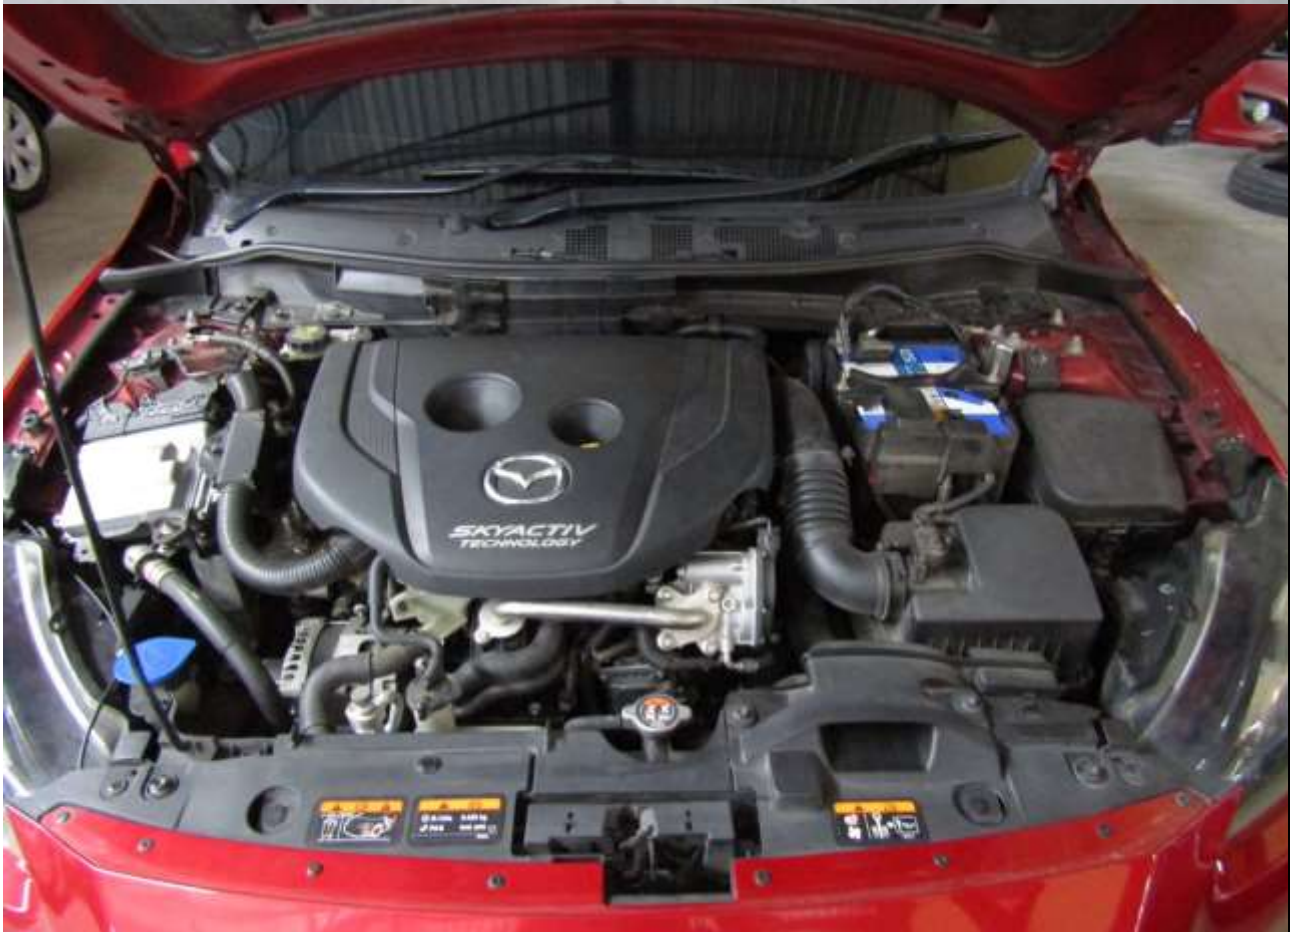
ภาพภายนอก - Exterior Visual Details:

กันชนหน้า Front Bumper	สภาพดี
 	คาน รับกันชนหน้า (ขวา) Front Side Member (Right) Appearance	สภาพดี
 	คาน รับกันชนหน้า (ซ้าย) Front Side Member (Left) Appearance	สภาพดี
 	ฝากระโปรงหน้ารถ Bonnet	สภาพดี
 	กระจกบังลมหน้า Windshield	สภาพดี
 	หลังคา Roof	สภาพดี
 	สภาพ และการทำงาน หลังคาชั้นรูป หลังคาเปิดประทุน Sunroof/Convertible functional and appearance	สภาพดี
 	ประตูหน้าขวา Front Right Door	สภาพดี
 	ประตูหลังขวา Rear Right Door	สภาพดี
 	ประตูเลื่อนด้านขวา Sliding Right Door	N/A
 	บันไดขายน้าด้านขวา Right Rocker Panel	สภาพดี
 	ประตูหน้าซ้าย Front Left Door	สภาพดี
 	ประตูหลังซ้าย Rear Left Door	สภาพดี
 	ประตูเลื่อนด้านซ้าย Sliding Left Door	N/A
