1022/0086-6

Mercedes-Benz ML250 CDI BlueEFFICIENC...

Nov 14, 2022

Vehicle Inspection Report สรุปผลการตรวจสภาพรถ (Inspection Summary)

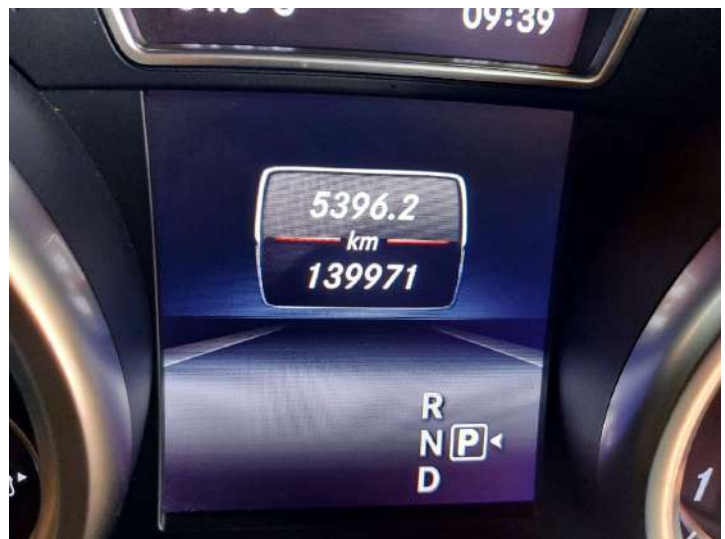
รูปเลขไมล์ (Mileage Picture) : ▾

139971

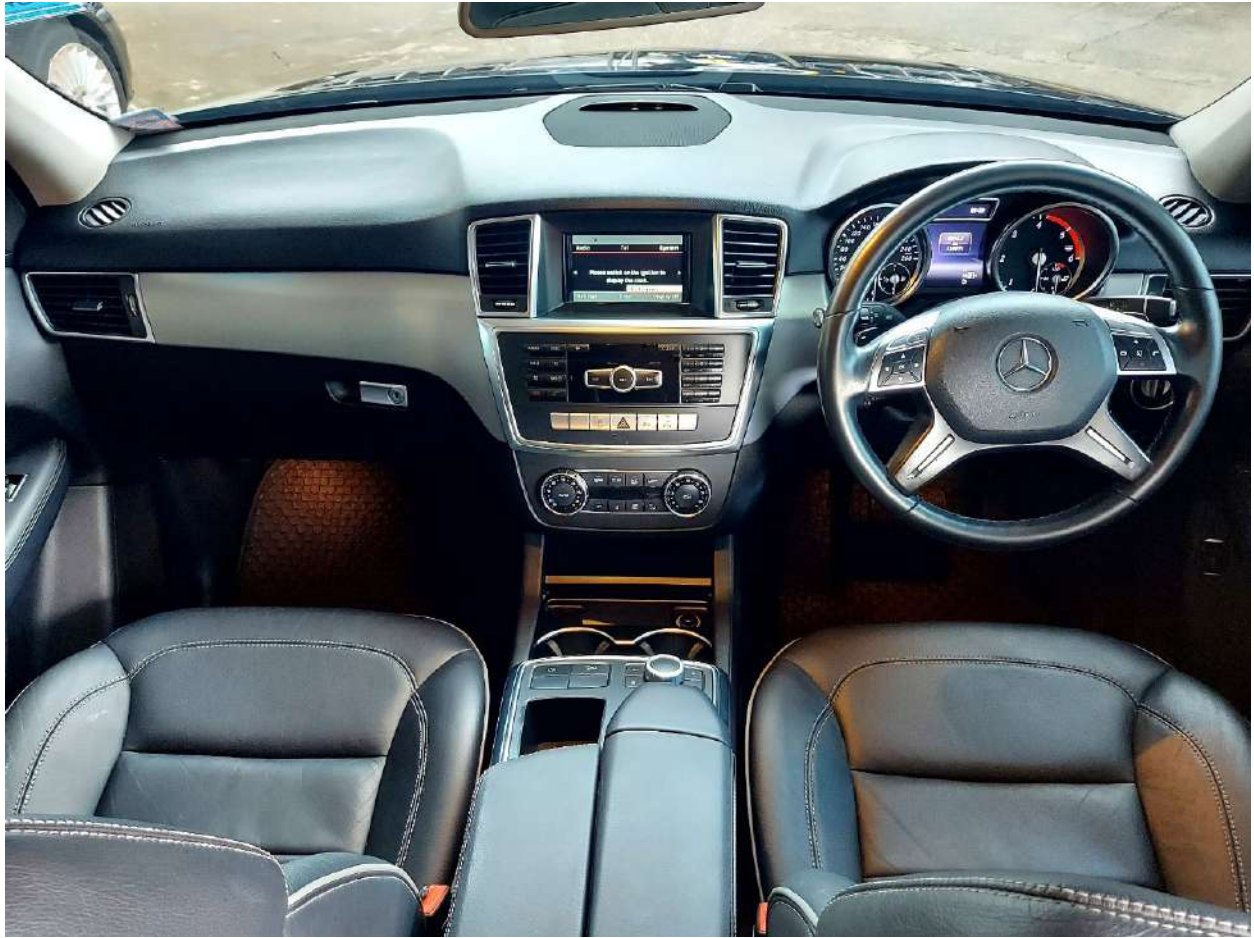
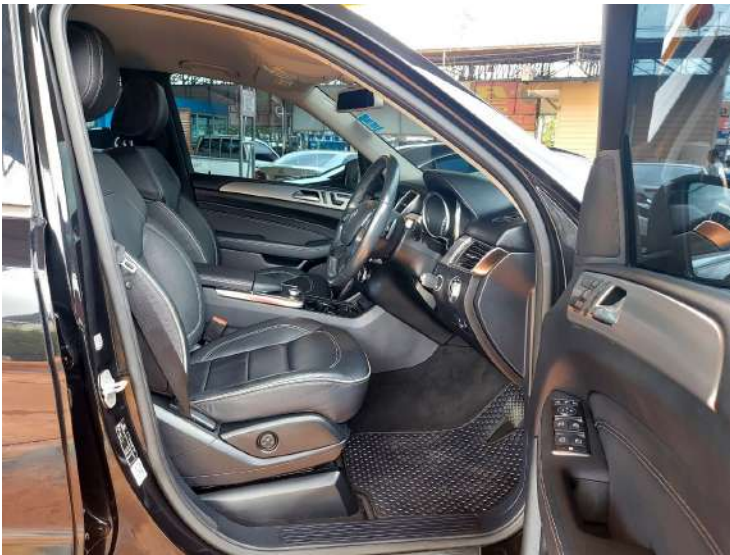
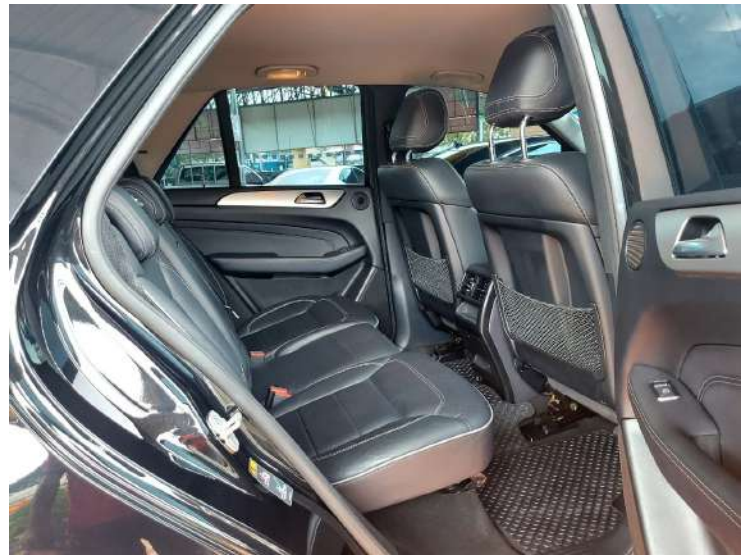
ภาพภายใน

รายการตรวจ 4 รายการ	สถานะ
2.1 สภาพ ที่นั่ง Seat Appearance	ดี (Good)
2.2 การทำงาน การปรับ และการล็อกเบาะ Seat Adjust functional	ดี (Good)
2.3 สภาพ รางไต่เบาะ Seat slide adjust rail	ดี (Good)
2.4 เข็มขัดนิรภัย Seat Belts	ดี (Good)

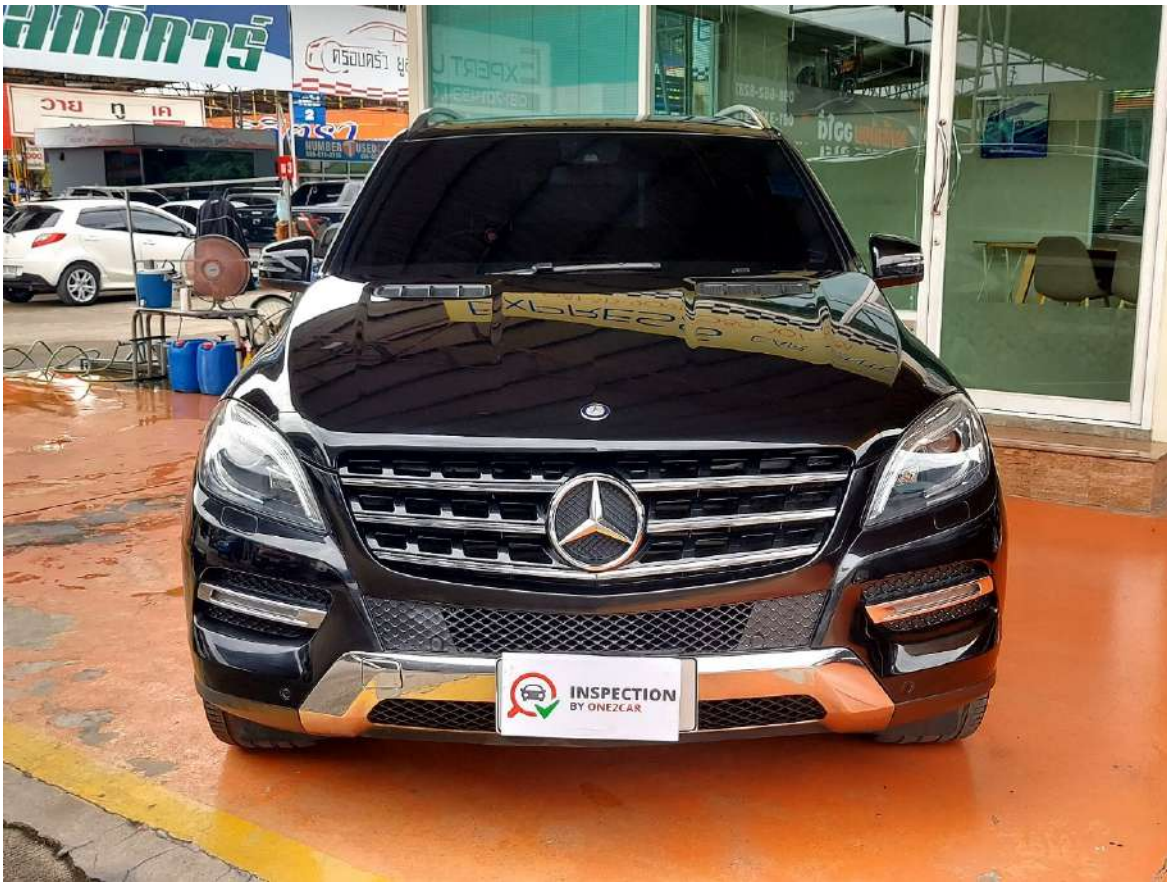
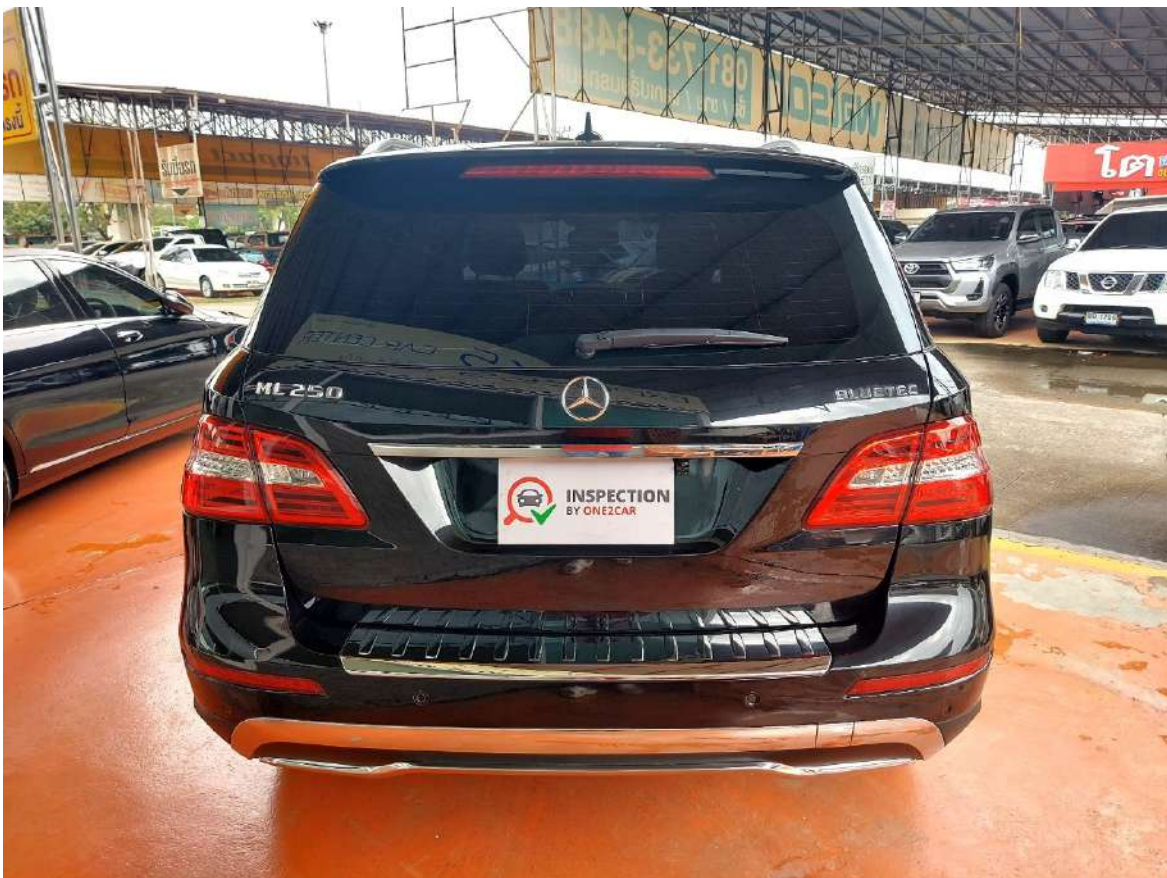
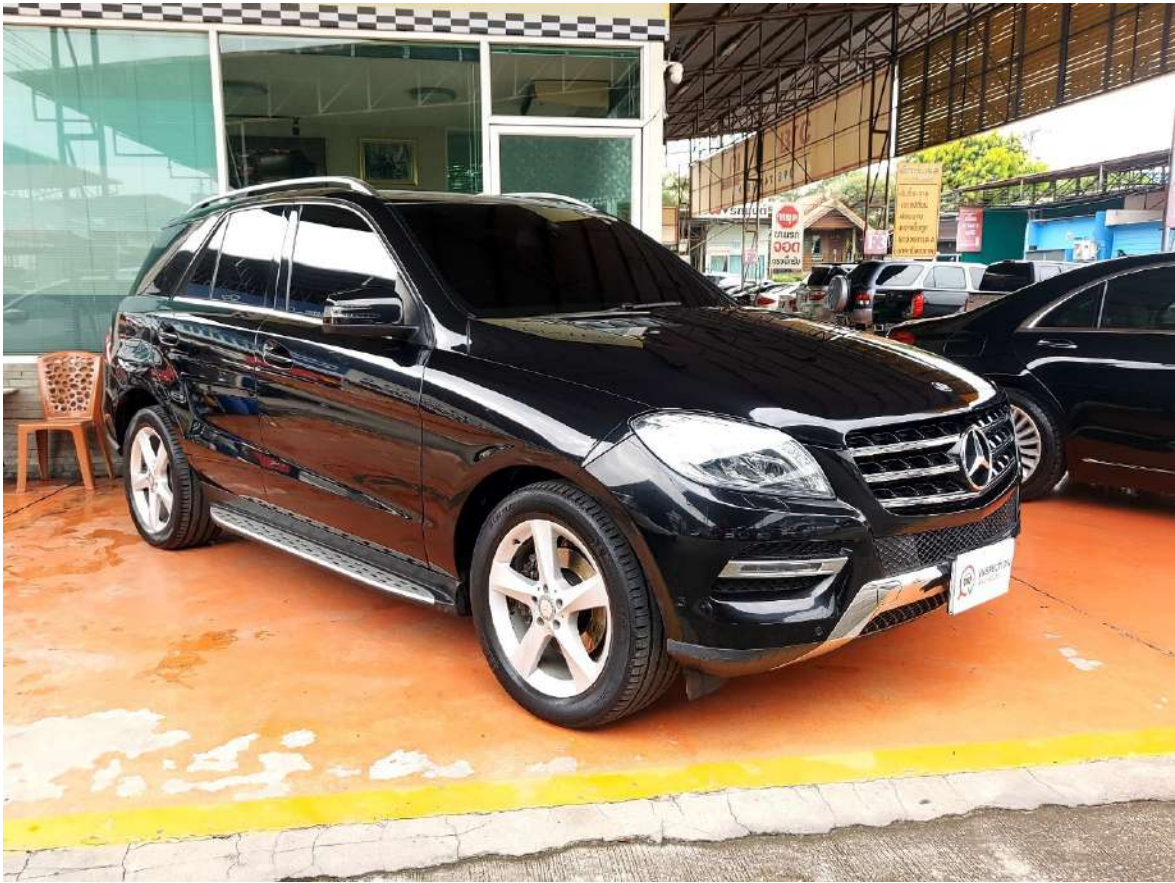
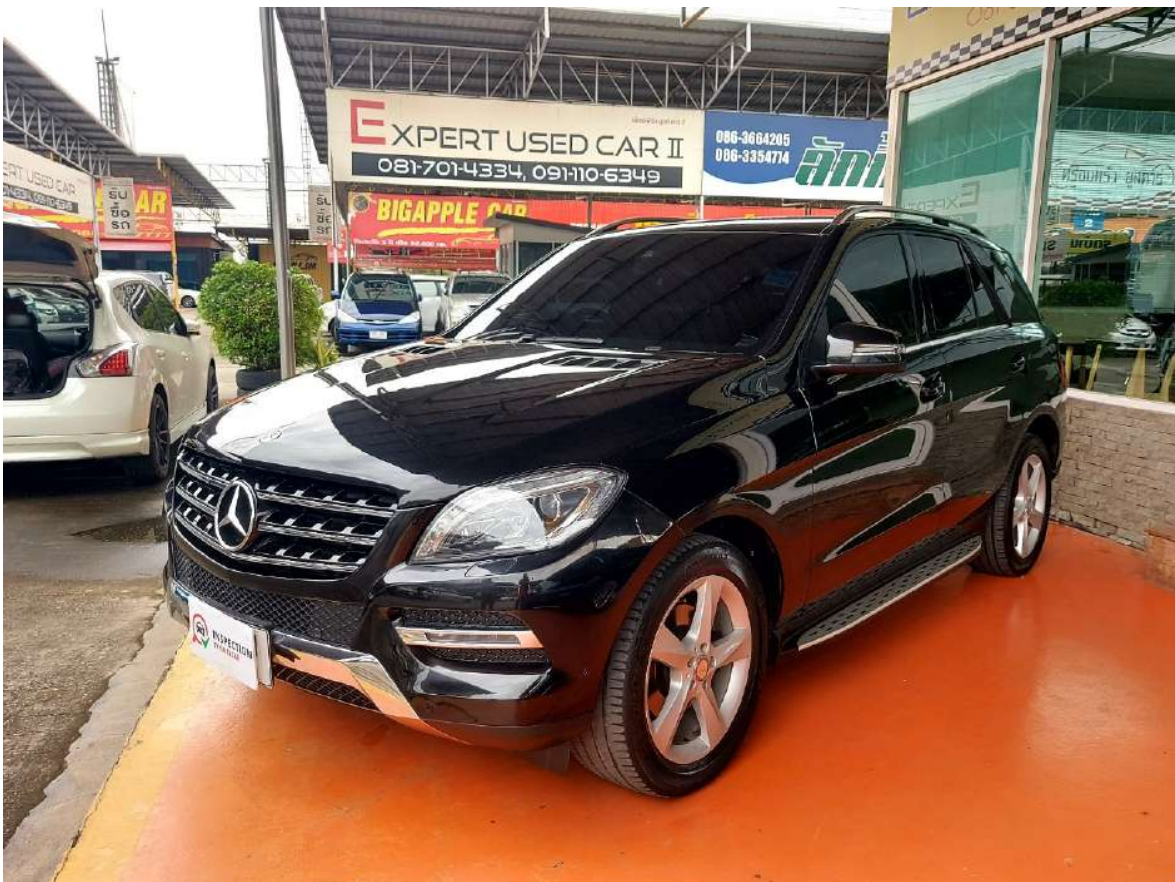
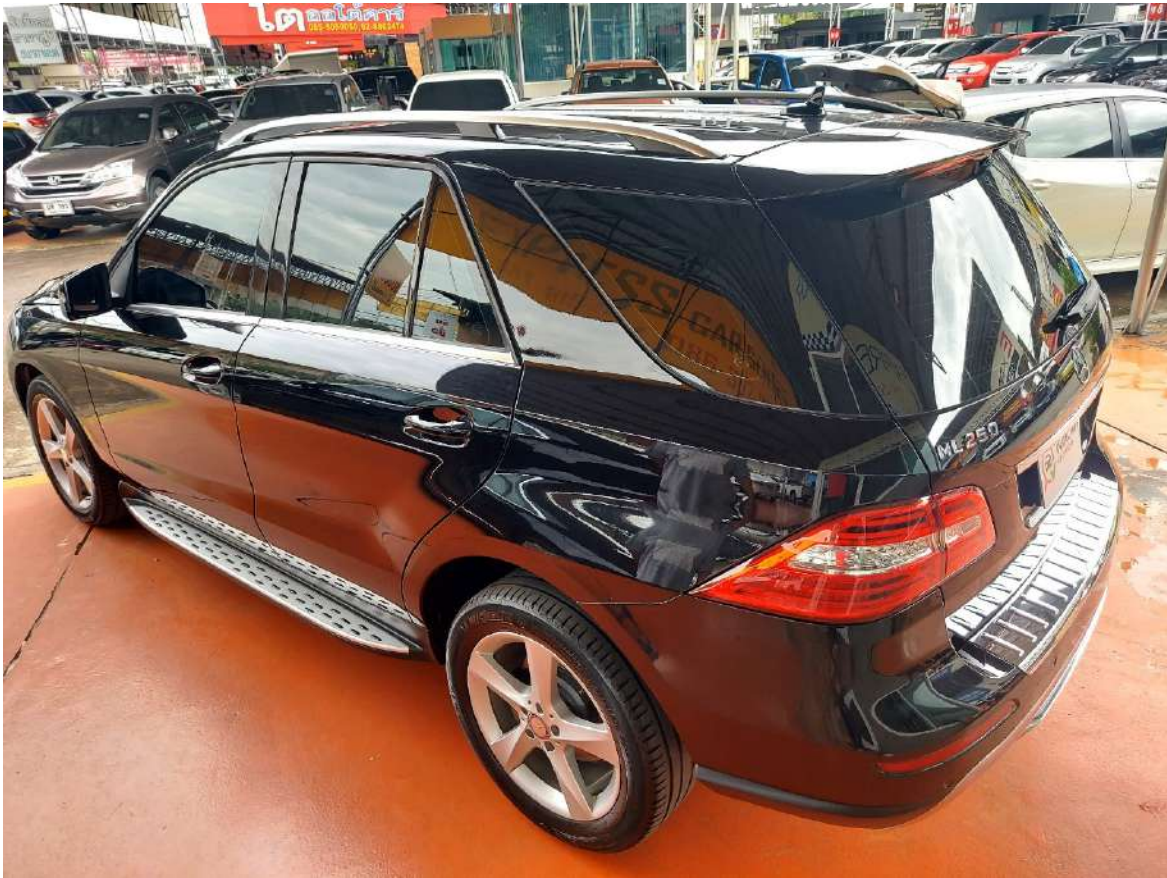
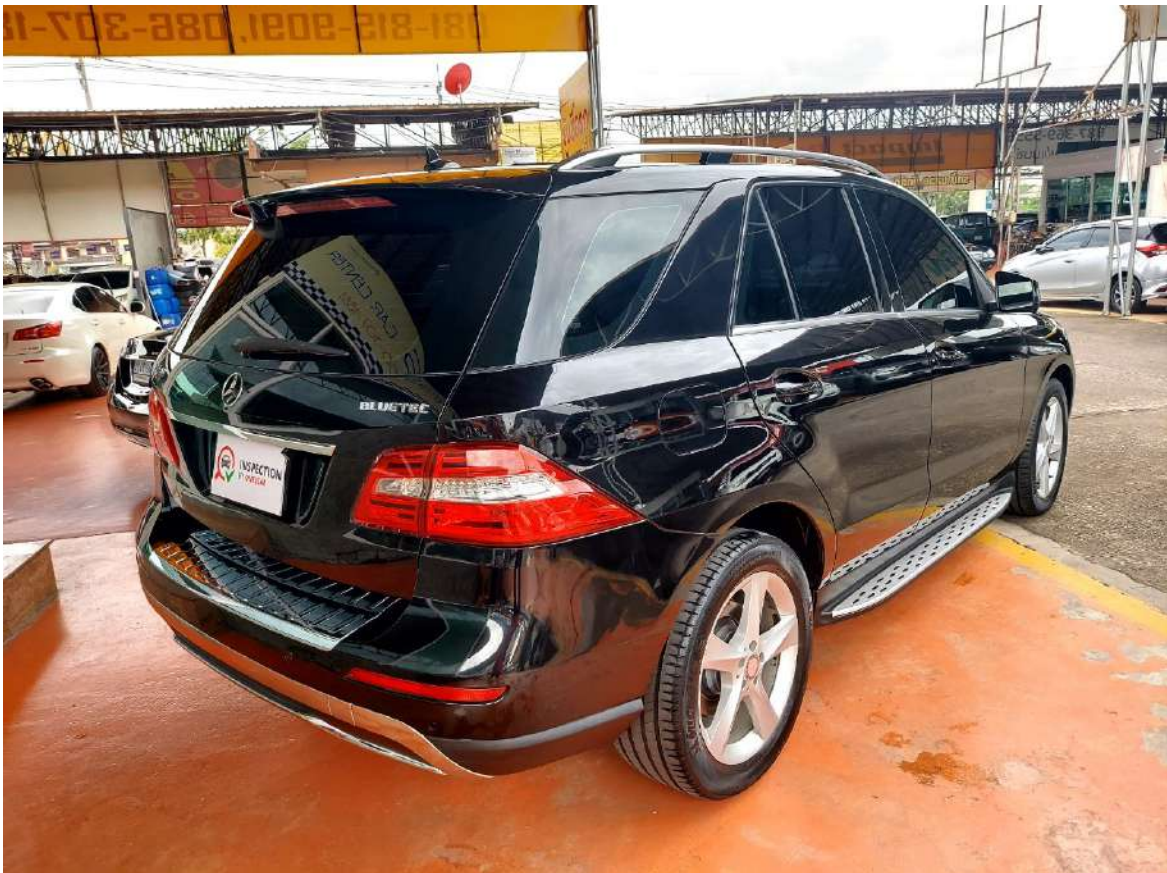
ภาพภายนอก

ประเมินสภาพรวม: ผ่าน

รายการที่รื้อการแก้ไข: ไม่พบรายการแก้ไข

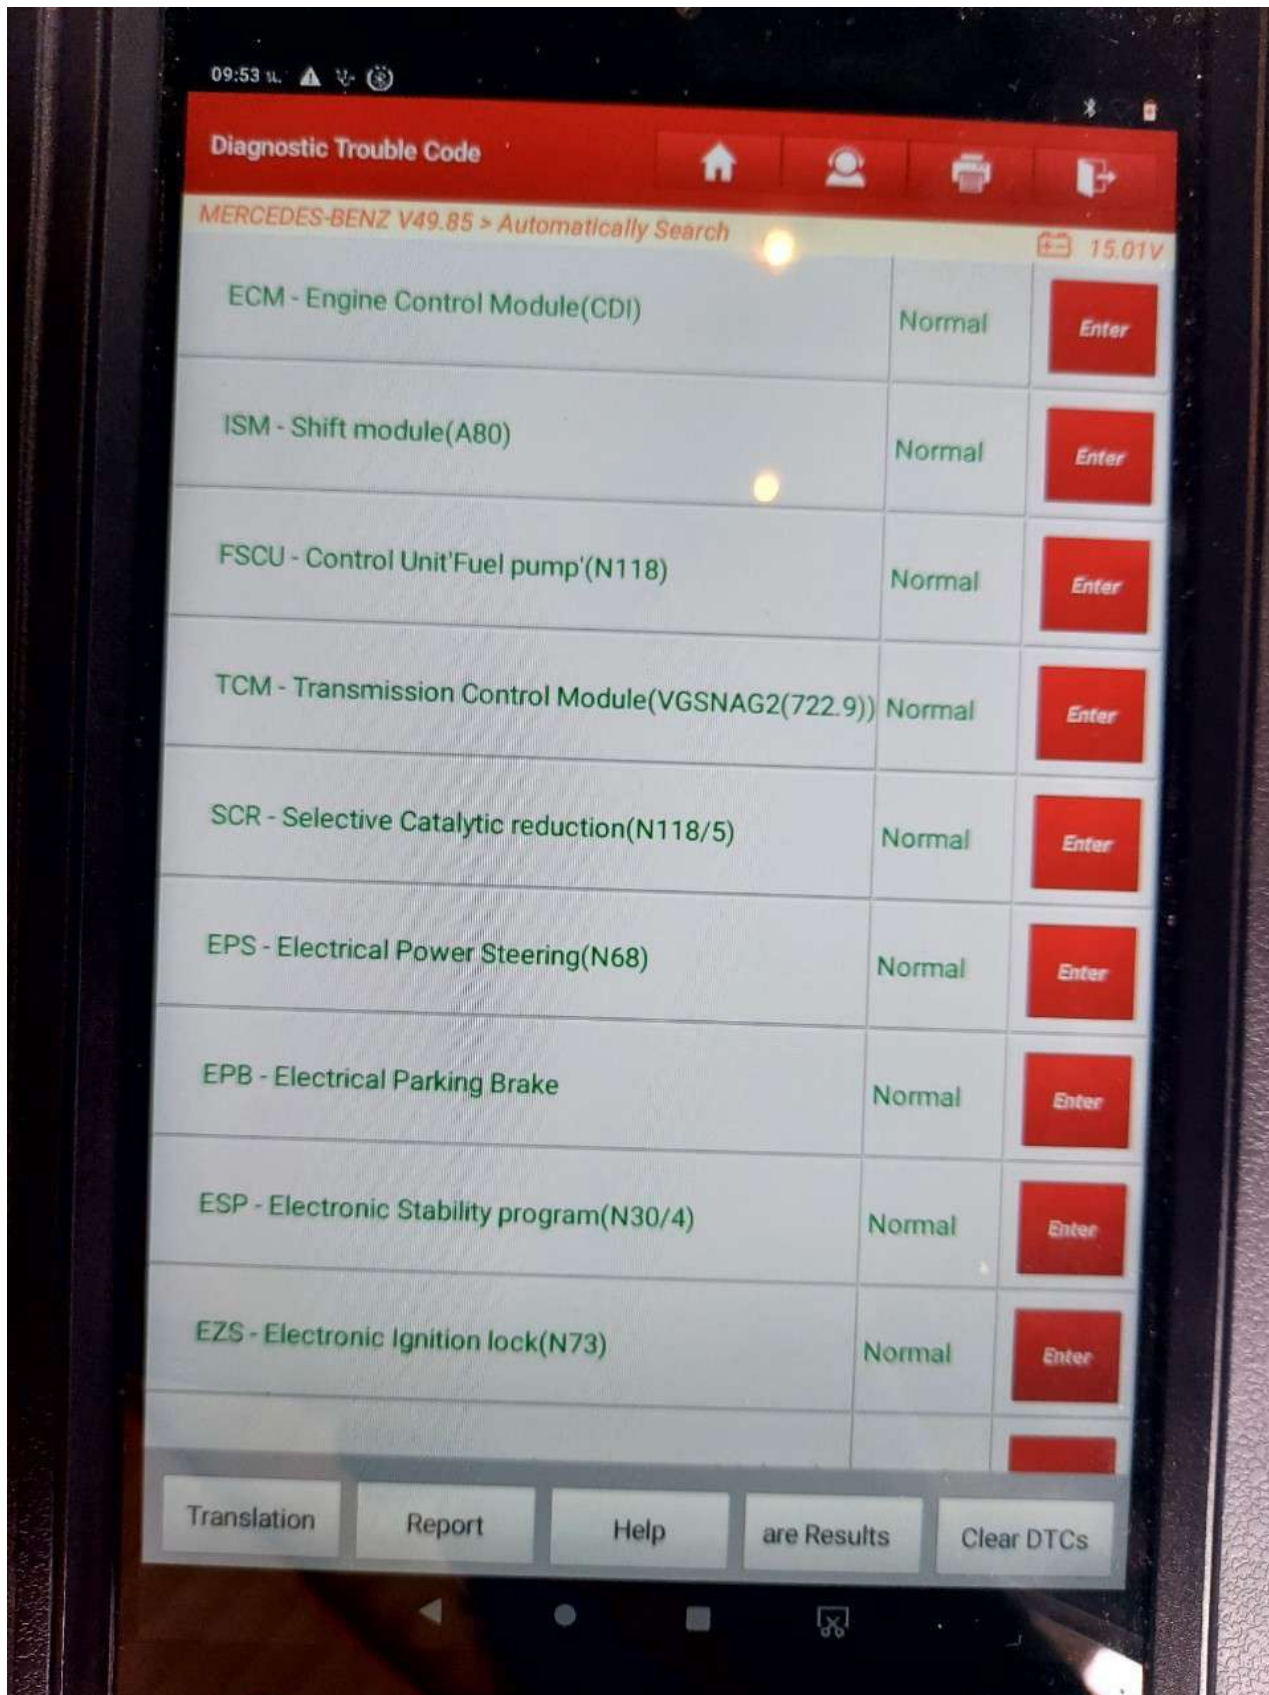
ภาพ OBD

รายการตรวจ 6 รายการ	สถานะ
1.1 ไม่เคยเกิดอุบัติเหตุรุนแรงจนทำให้โครงสร้างรถมีปัญหาความปลอดภัย No Evidence of Major or Hail Damage	ดี (Good)
1.2 ไม่มีการตัดต่อ ตัดแปลง คัชชี และโครงสร้างรถ No chassis and cab structure modified	ดี (Good)
1.3 ไม่เคยประสบภัยจมน้ำ No Evidence of Flood	ดี (Good)
1.4 ไม่เคยประสบภัยอัคคีภัย No Evidence of Fire	ดี (Good)
1.5 การวินิจฉัยผ่านทาง OBD On-Board Diagnostics (OBD)	ดี (Good)
1.6 สภาพรถโดยรวม Overall Appearance	ดี (Good)
