1023/0204-6

Toyota Prius 1.8 Hybrid

1 ธ.ค. 2023

Vehicle Inspection Report สรุปผลการตรวจสภาพรถ (Inspection Summary)

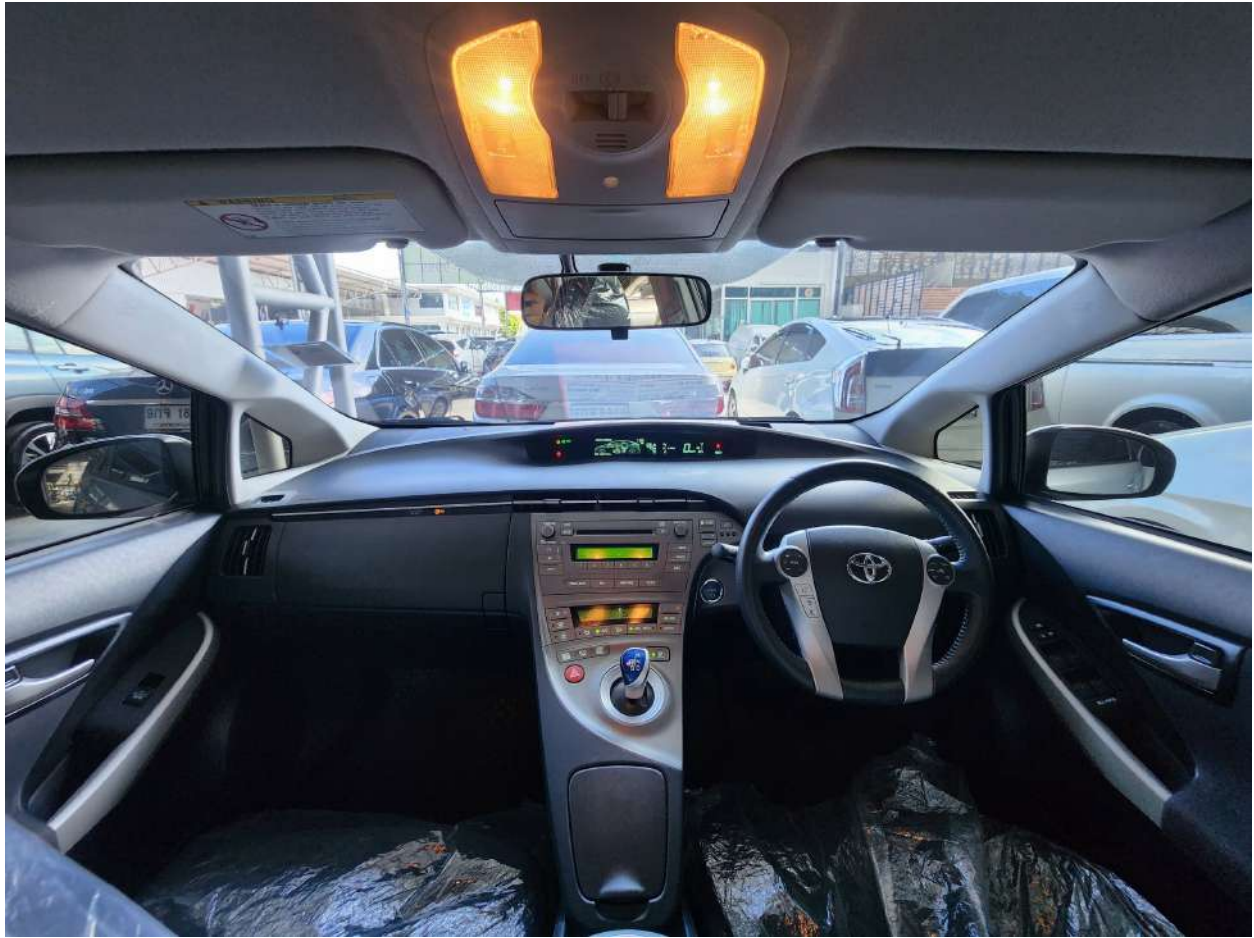
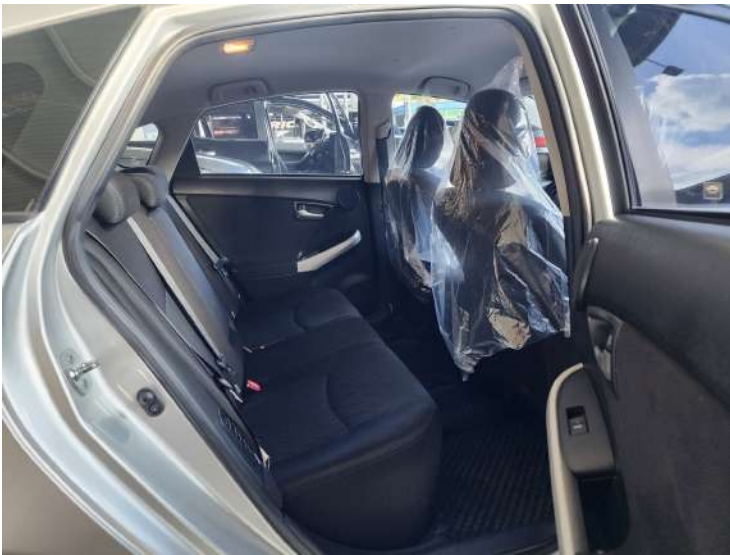
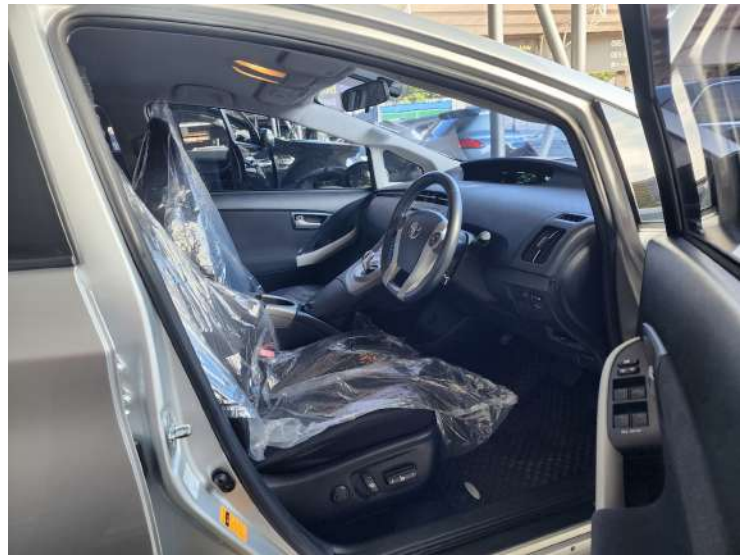
ภาพภายใน

รายการตรวจ 4 รายการ	สถานะ
2.1 สภาพที่นั่ง Seat Appearance	ดี (Good)
2.2 การทำงาน การปรับ และการล็อกเบาะ Seat Adjust functional	ดี (Good)
2.3 สภาพรางไต่เบาะ Seat slide adjust rail	ดี (Good)
2.4 เข็มขัดนิรภัย Seat Belts	ดี (Good)

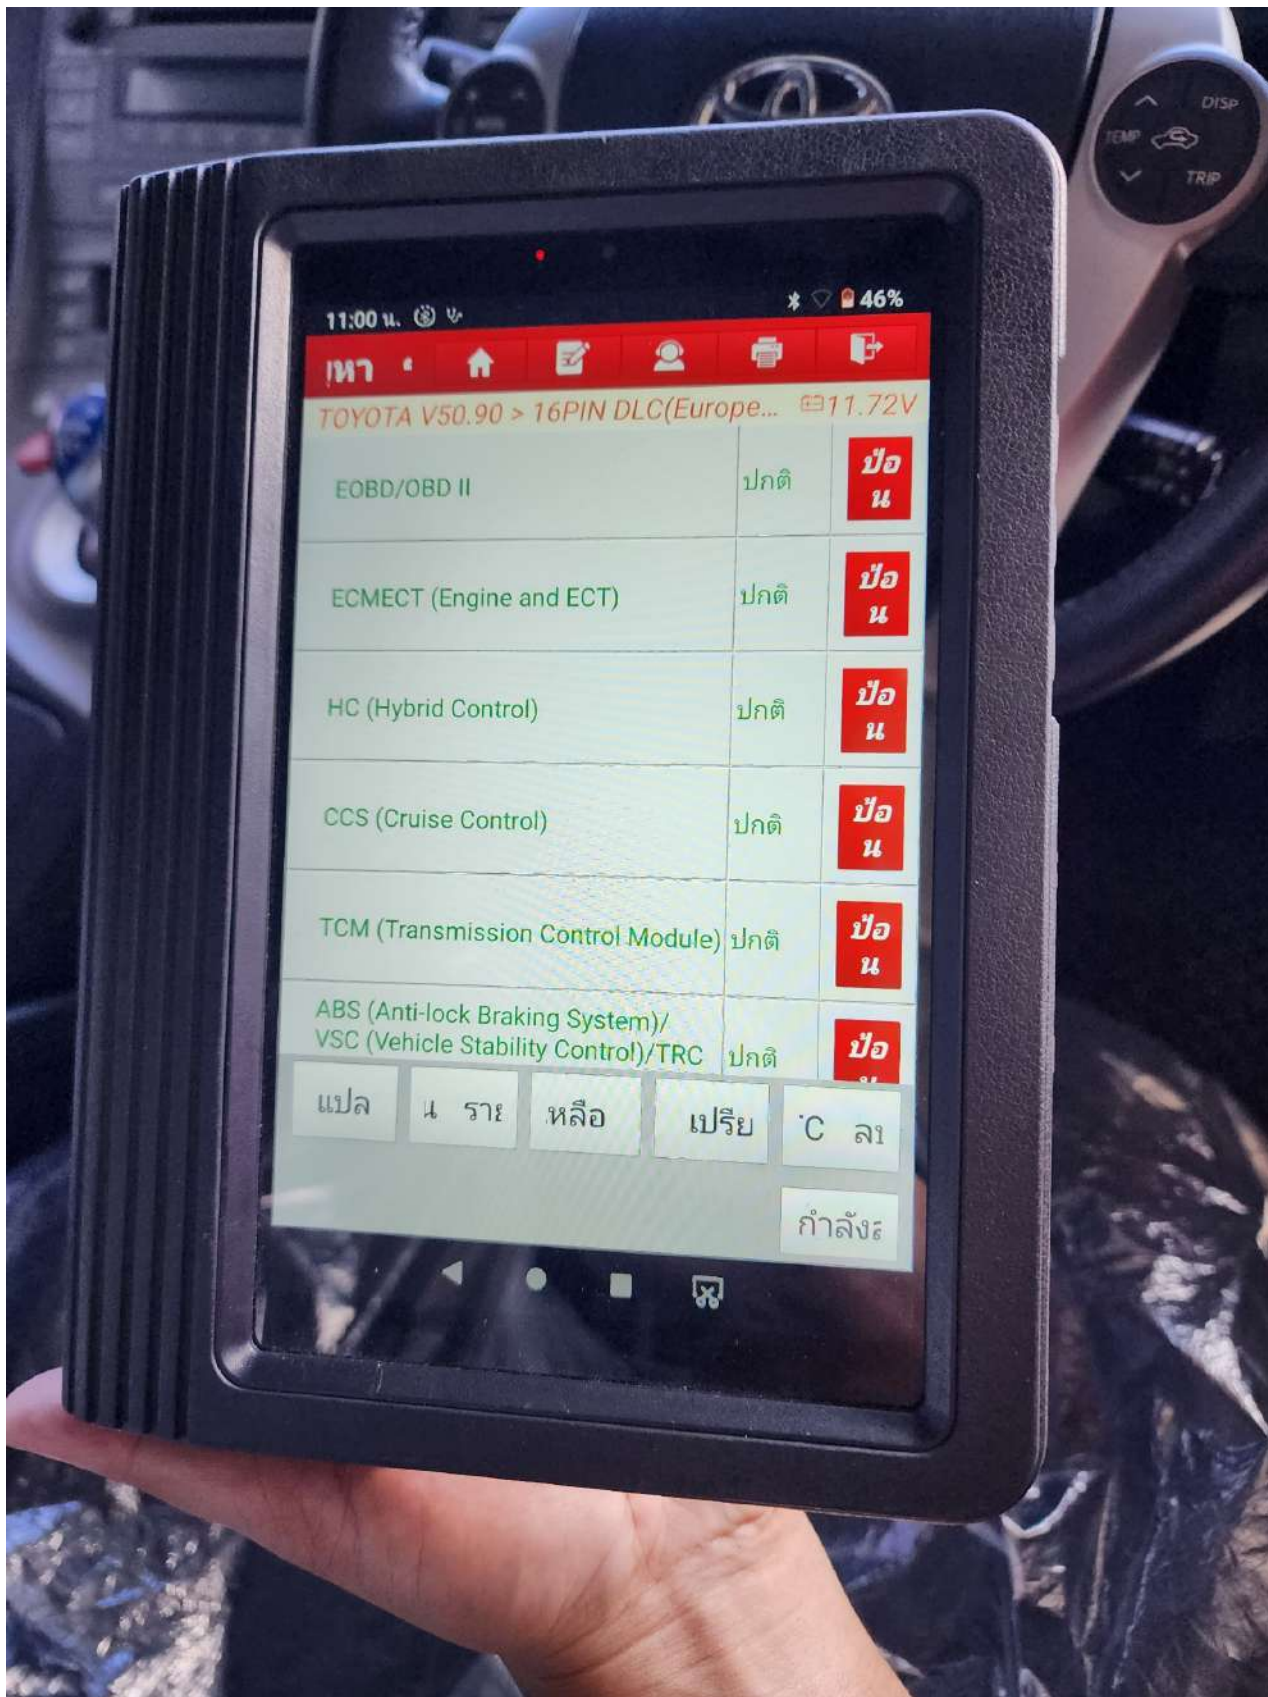
ภาพ OBD

รายการตรวจ 6 รายการ	สถานะ
1.1 ไม่เคยเกิดอุบัติเหตุรุนแรงจนทำให้โครงสร้างรถมีปัญหาความปลอดภัย No Evidence of Major or Hail Damage	ดี (Good)
1.2 ไม่มีการตัดต่อ ตัดแปลง คัชชี และ โครงสร้างรถ No chassis and cab structure modified	ดี (Good)
1.3 ไม่เคยประสบภัยจมน้ำ No Evidence of Flood	ดี (Good)
1.4 ไม่เคยประสบภัยอัคคีภัย No Evidence of Fire	ดี (Good)
1.5 ระบบการทำงานภายในรถยนต์ OBD II On-Board Diagnostics (OBD)	ดี (Good)
1.6 สภาพรถโดยรวม Overall Appearance	ดี (Good)
