1024/0125-16

Mercedes-Benz C220 2.0 d AMG Dynamic

Vehicle Inspection Report สรุปผลการตรวจสภาพรถ (Inspection Summary)

May 13, 2024

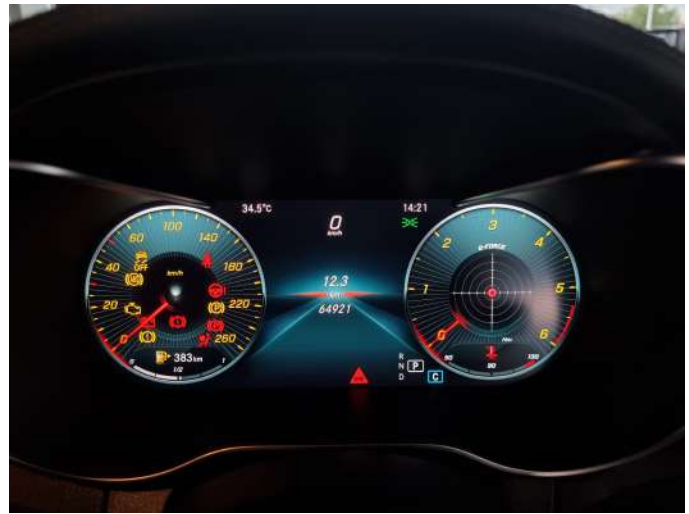
รูปเลขไมล์ (Mileage Picture) : ▾

64021

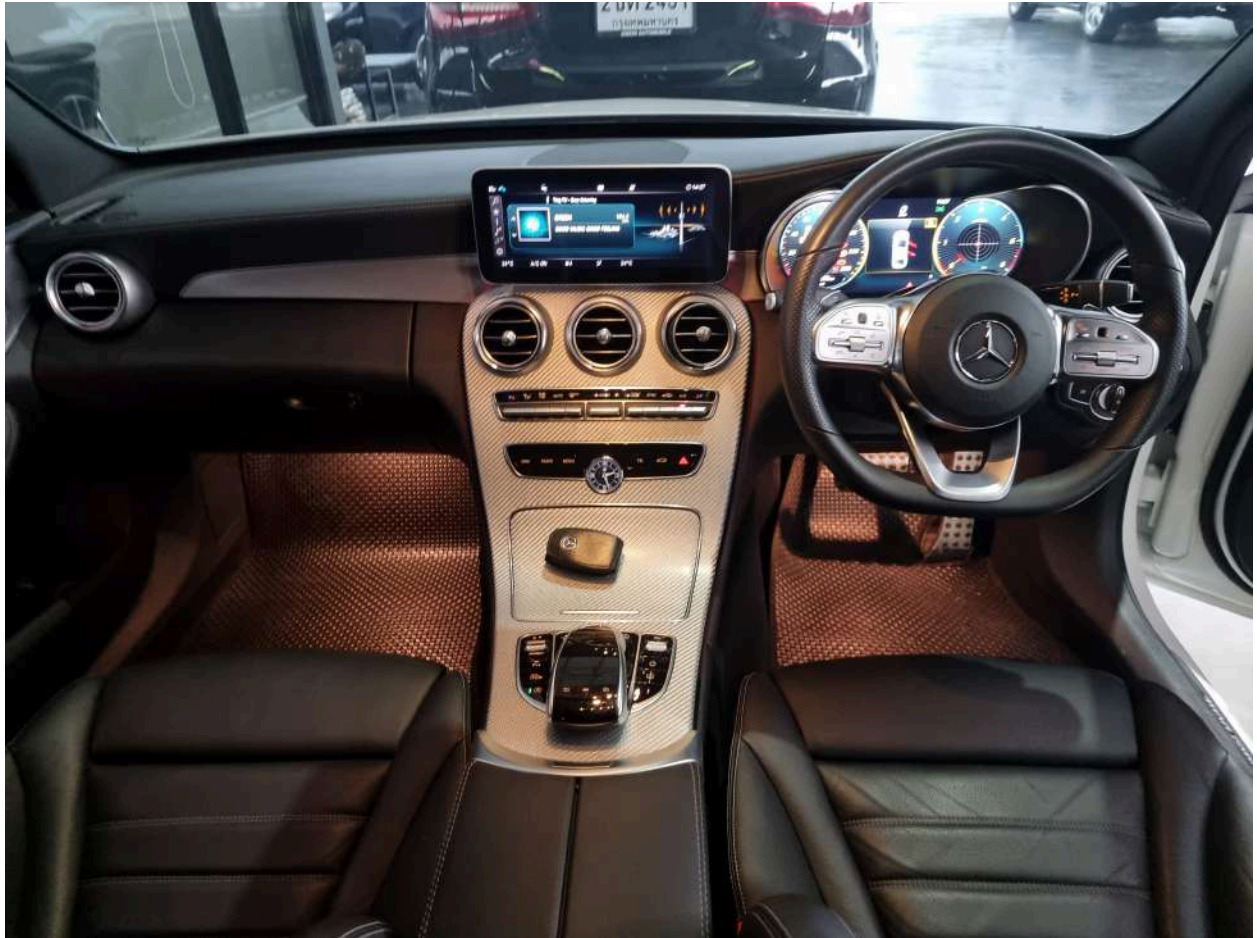
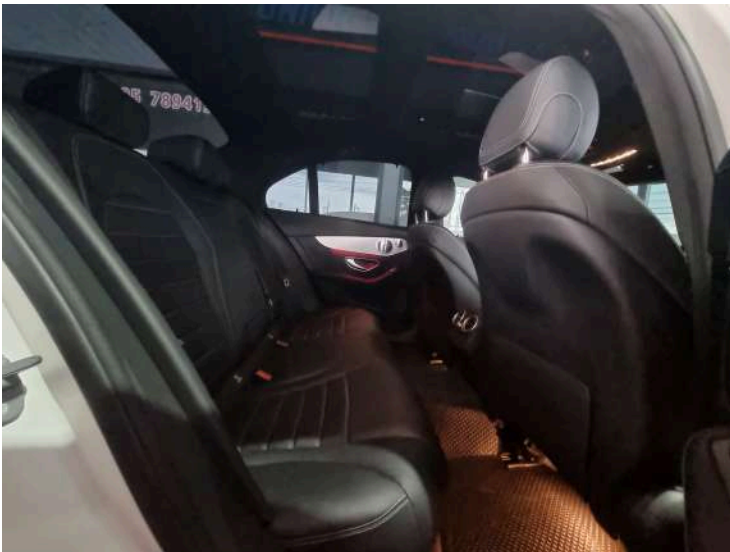
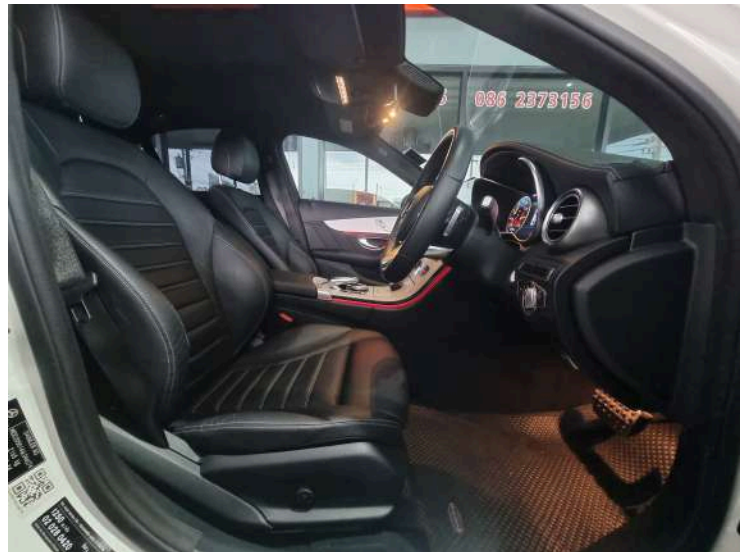
ภาพภายใน

ประเมินสภาพรวม: ผ่าน
อุปกรณ์หลัก/อุปกรณ์เสริมขณะขับที่:

- ✓ ระบบปรับอากาศ [ผ่าน]
- ✓ ไฟส่องสว่าง [ผ่าน]
- ✓ ไฟเลี้ยว/ไฟฉุกเฉิน [ผ่าน]
- ✓ หน้าปัดและมาตรวัด [ผ่าน]
- ✓ เข็มชดนิรภัย [ผ่าน]
- ✓ แตร [ผ่าน]
- ✓ เครื่องเล่นเพลง [ผ่าน]
- ✓ ระบบปิดน้ำฝน [ผ่าน]
- ✓ เบาะนั่งยึดแน่น [ผ่าน]
- ✓ กระจกไฟฟ้า [ผ่าน]

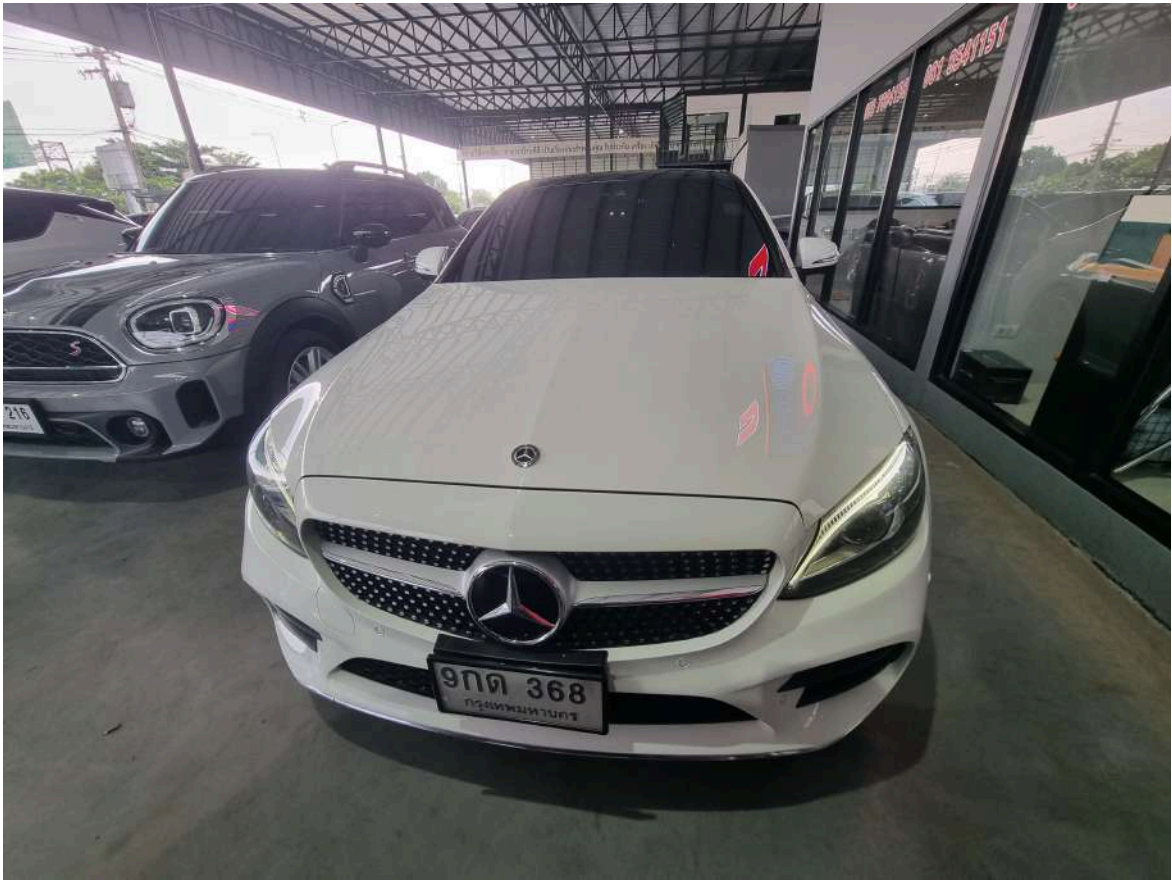
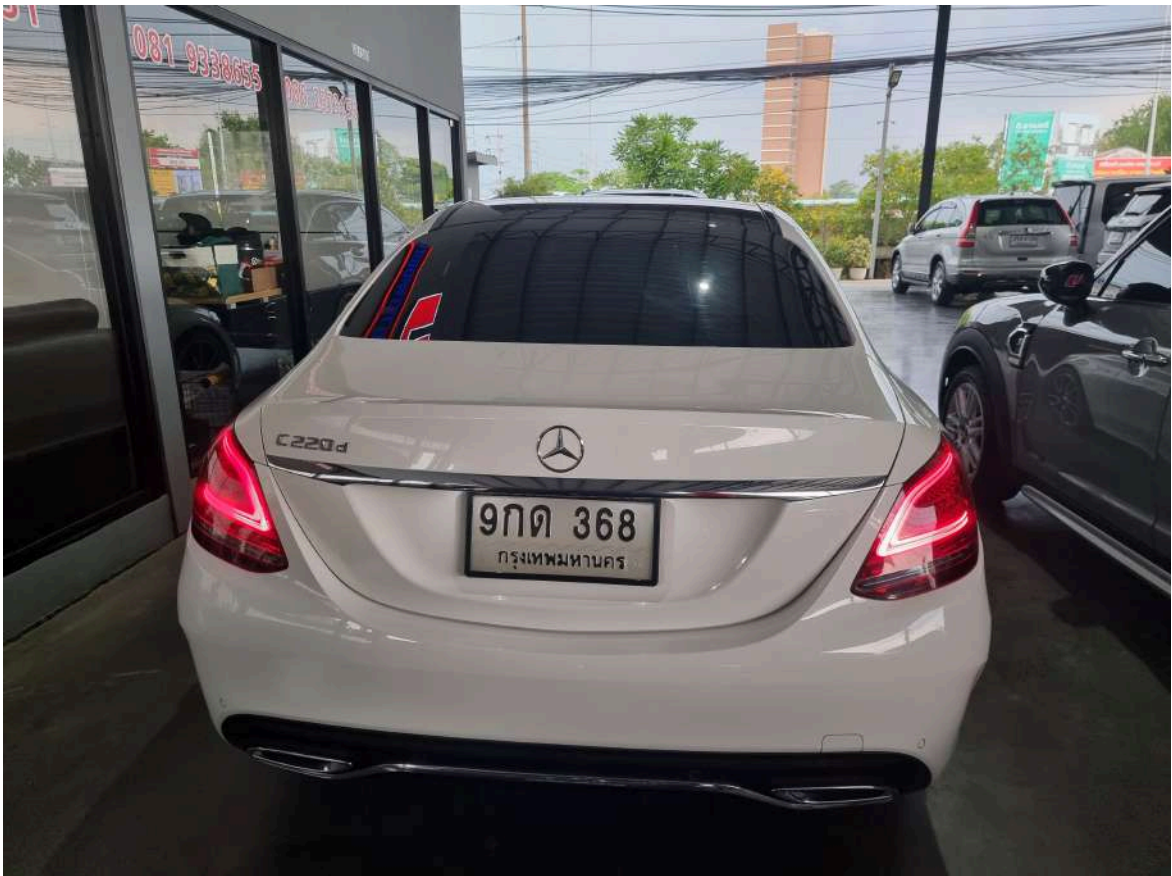
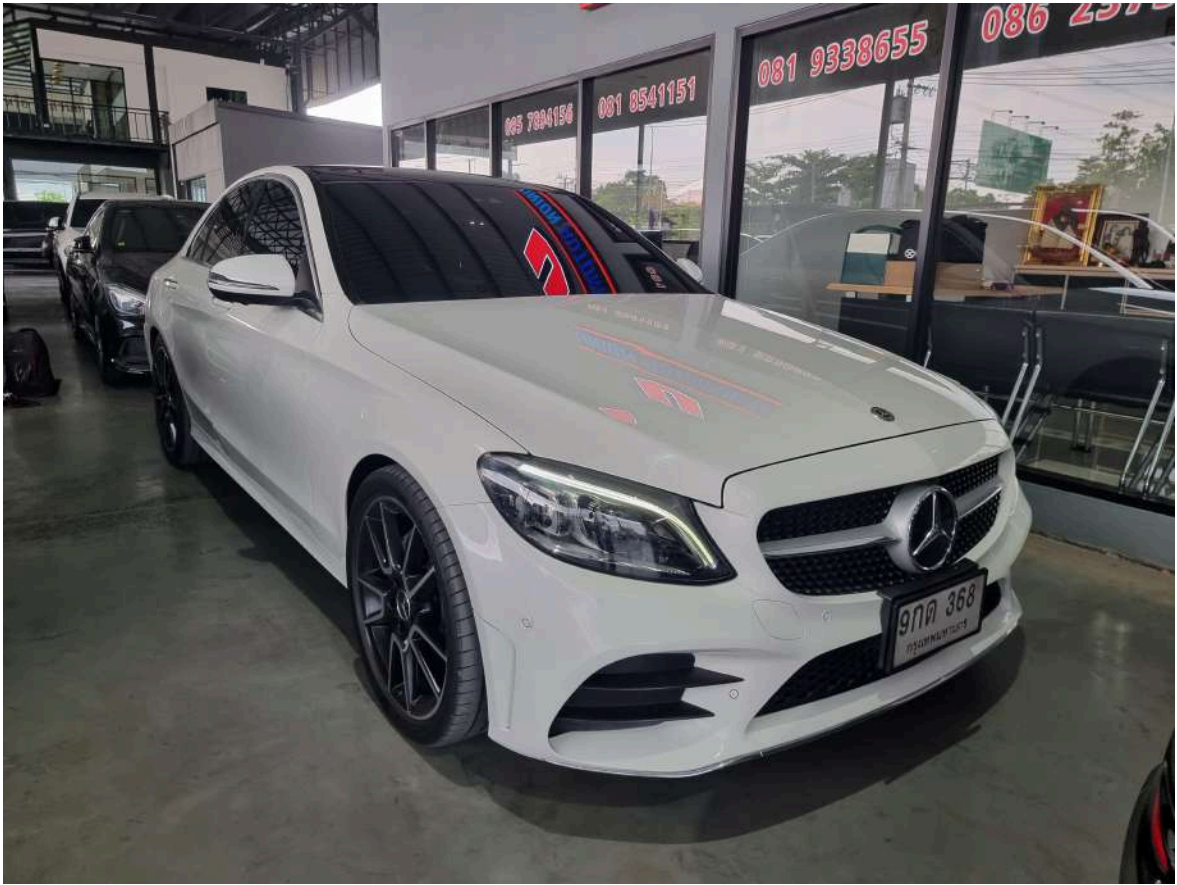
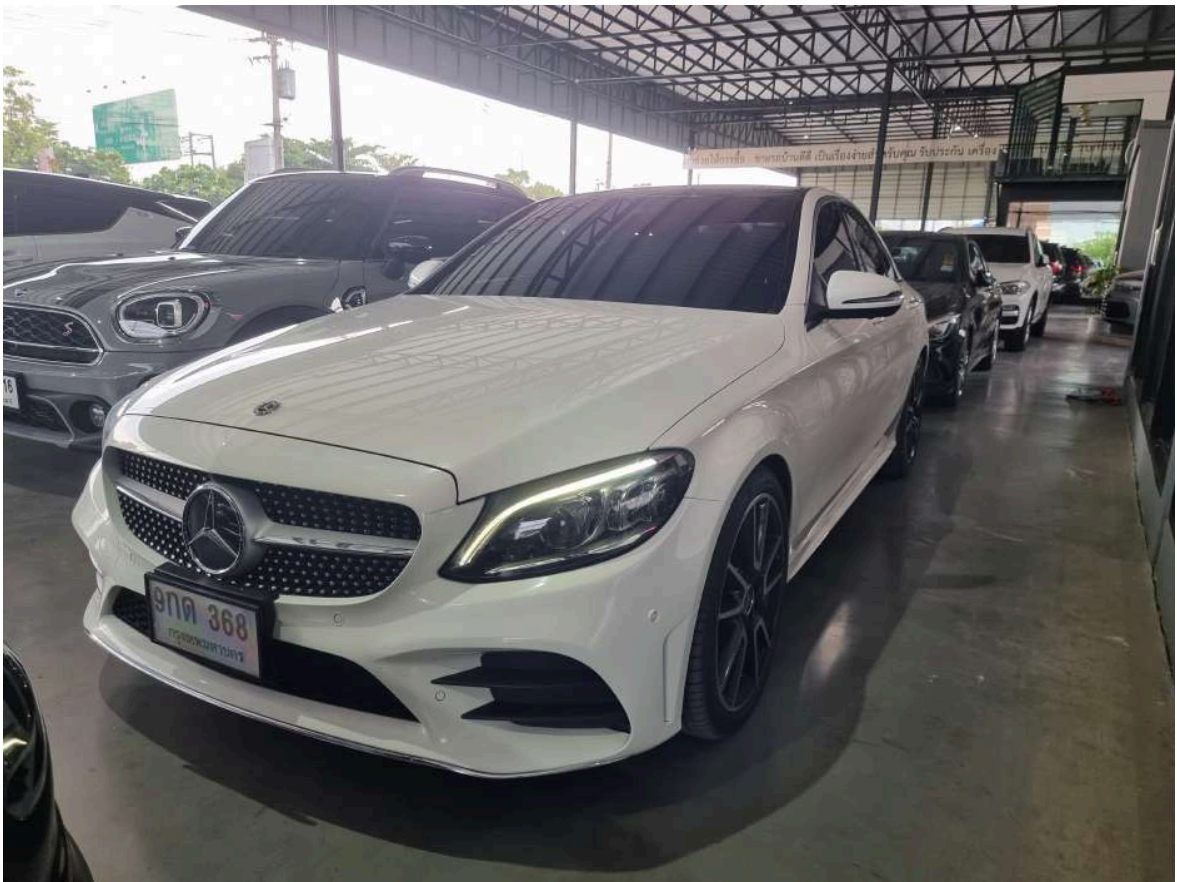
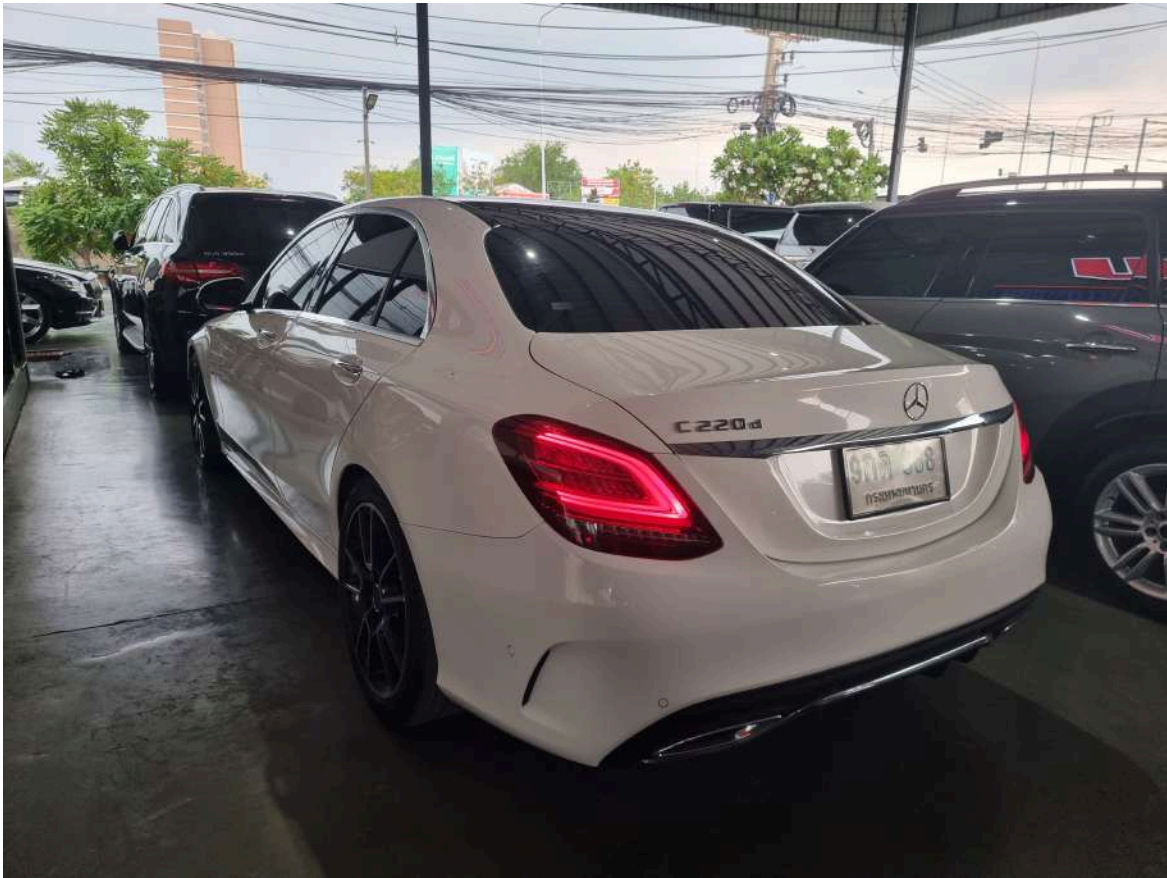
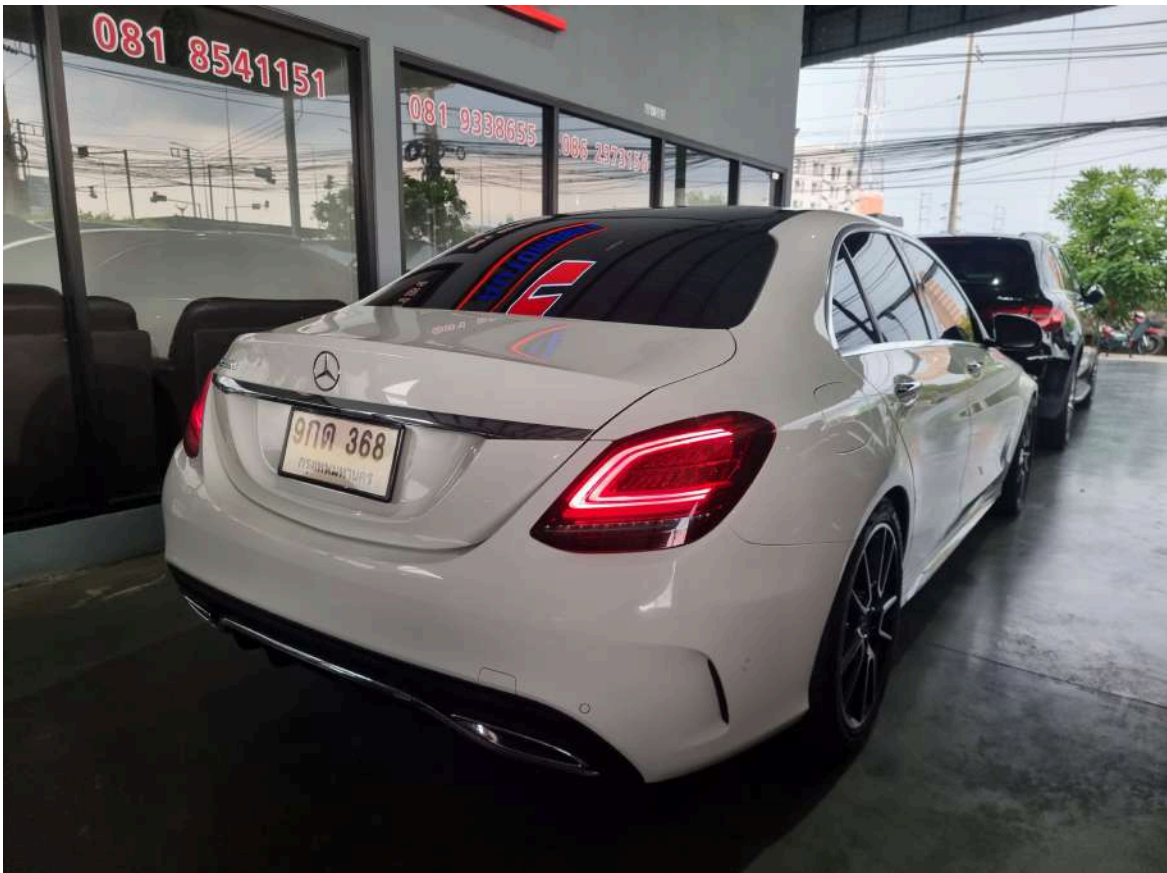
ภาพภายนอก

ประเมินสภาพรวม: ผ่าน
รายการที่รอการแก้ไข: ไม่พบรายการแก้ไข
ชิ้นส่วนประกอบตัวถังรถ

- ✓ แผ่นเพลทเลขตัวถังมองเห็นได้ชัดเจน
- ✓ ชิ้นส่วนประกอบตัวถังรถ ผ่านการวัดค่าความหนาของสีแล้ว
- ✓ สีรถตรงตามเสาเอกสารจทะเบียน

ชิ้นส่วนยานยนต์ (Car Part)	ความหนาสี Paint Thickness			
	P1	P2	P3	Average
Front Wing (RH)	128	133	121	127
Front Wing (LH)	118	138	140	132
Front Door (RH)	118	123	119	120
Front Door (LH)	123	116	120	120
Rear Door (RH)	124	118	114	119
Rear Door (LH)	134	119	126	126
Rear Wing (RH)	141	153	162	152
Rear Wing (LH)	145	151	154	150
Bonnet	112	110	107	110
Roof				
Boot/Tail Gate	149	132	124	135

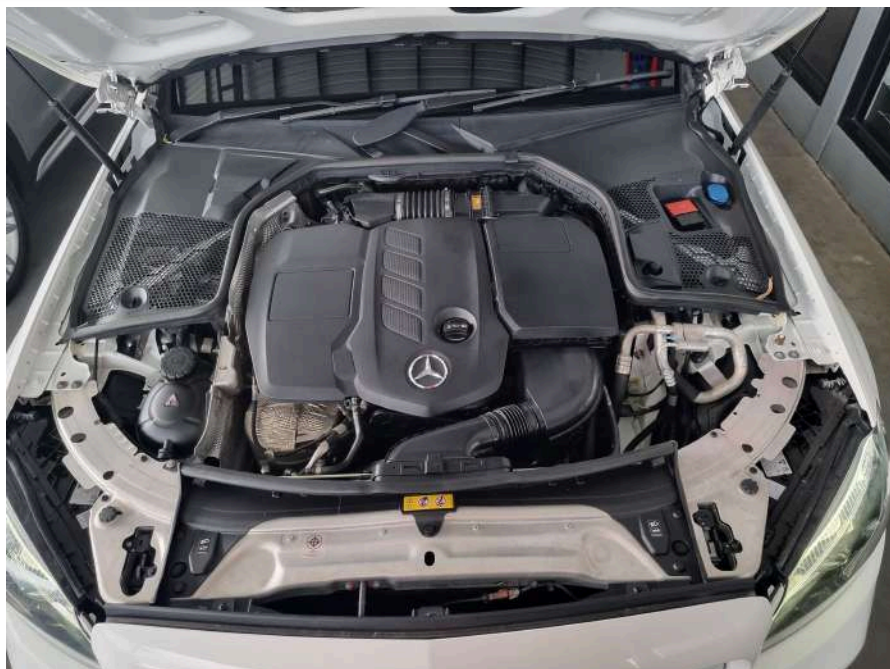
ภาพห้องเครื่อง

- ✓ รอบเดินเบาของเครื่องยนต์ปกติ
- ✓ ไม่มีปัญหาการสตาร์ทเครื่อง
- ✓ ระบบระบายความร้อนเครื่องยนต์แสดงค่าปกติ
- ✓ ไม่เกิดเสียงจากชิ้นส่วนหรือสายพานหน้าห้องเครื่อง
- ✓ ระบบเบรคไม่มีรอยร้าวซึม
- ✓ เครื่องยนต์ไม่มีคราบ/รอยร้าวซึม

Voltage	12.22	V
Rating	700	CCA
Current	570	CCA
Internal resistance	4.75	mΩ
State of Charge	42	%
State of Health	64	%
Status	GREAT

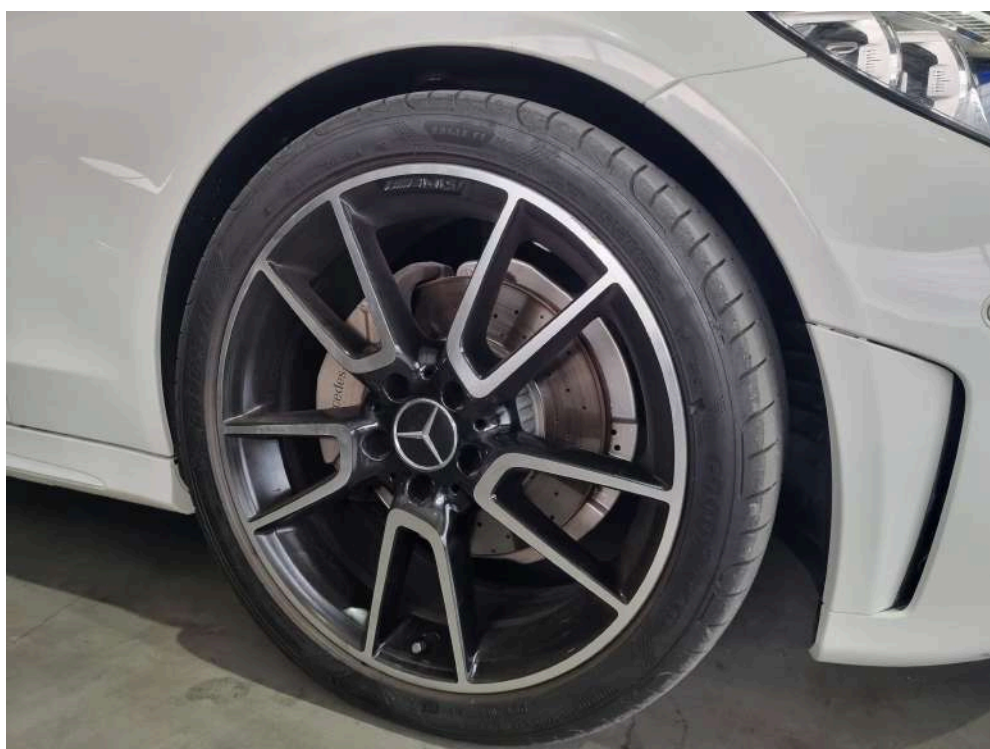
ขอบยาง ล้อ

20/20

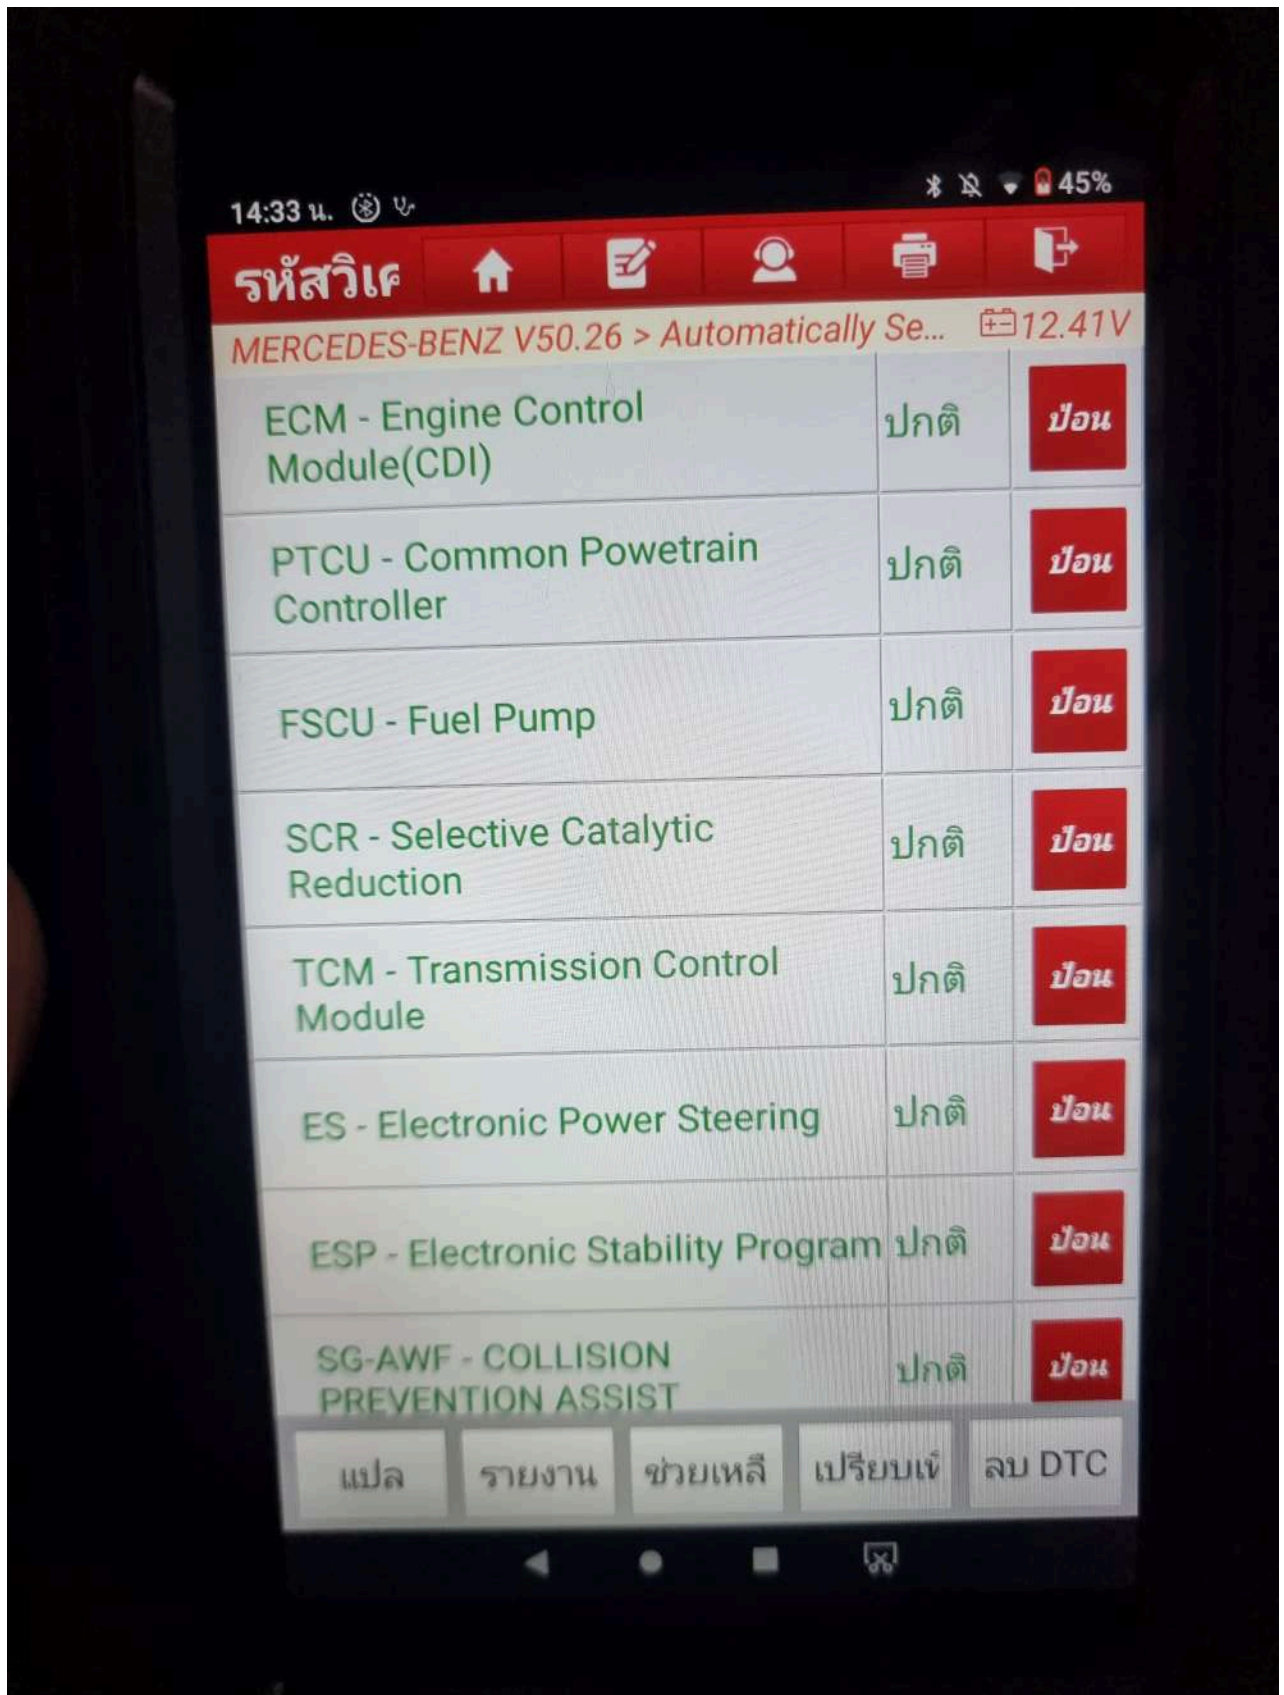
ภาพ OBD

ดี (Good)
