I024/0043-8

Toyota Veloz 1.5 Premium

3 เม.ย. 2024

# Vehicle Inspection Report

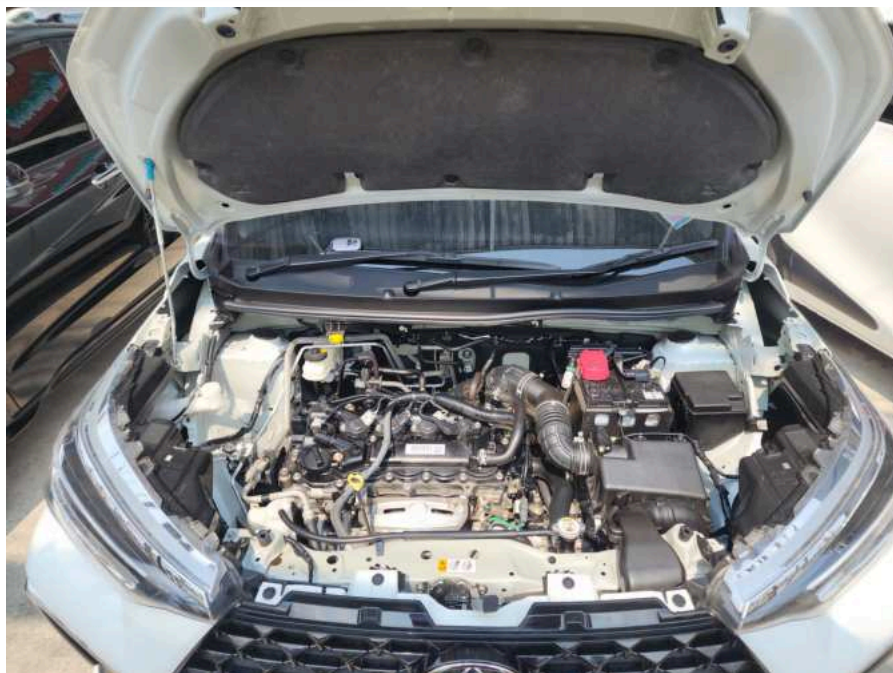
### ภาพห้องเครื่อง

Voltage	12.77	V
Rating	280	CCA
Current	302	CCA
Internal resistance	9.26	mΩ
State of Charge	100	%
State of Health	100	%
Status	GREAT

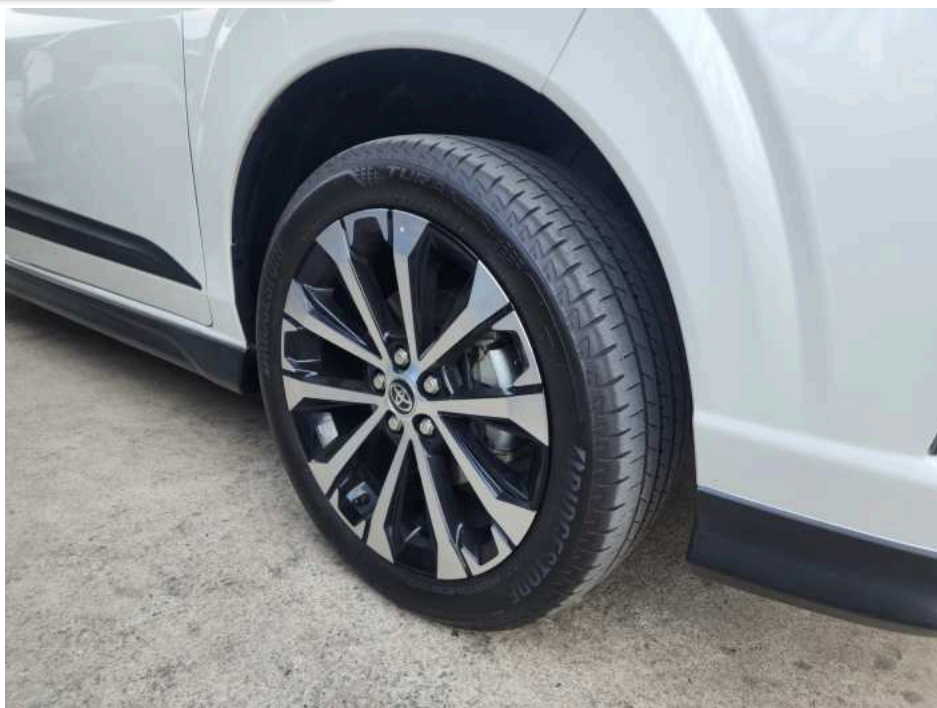
#### ขอบยาง ล้อ

17/22
