I023/0101-60

Ford Everest 2.2 Titanium

# Vehicle Inspection Report

## สรุปผลการตรวจสภาพรถ (Inspection Summary)

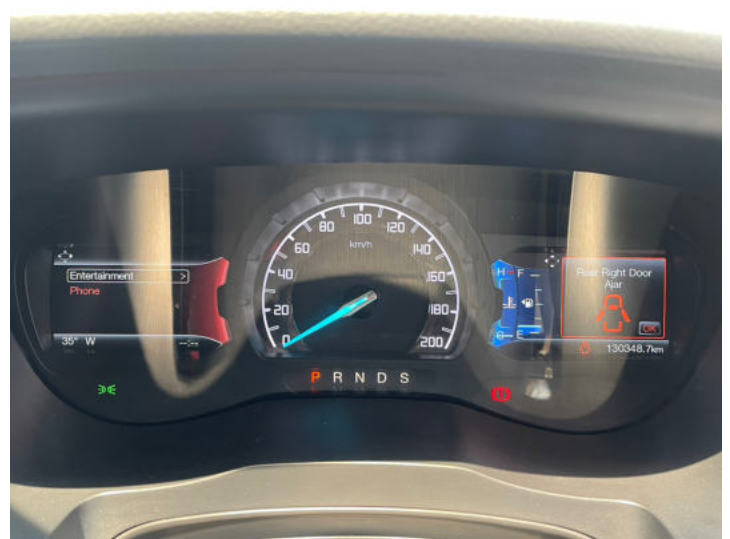
รูปเลขไมล์ (Mileage Picture) :

130348

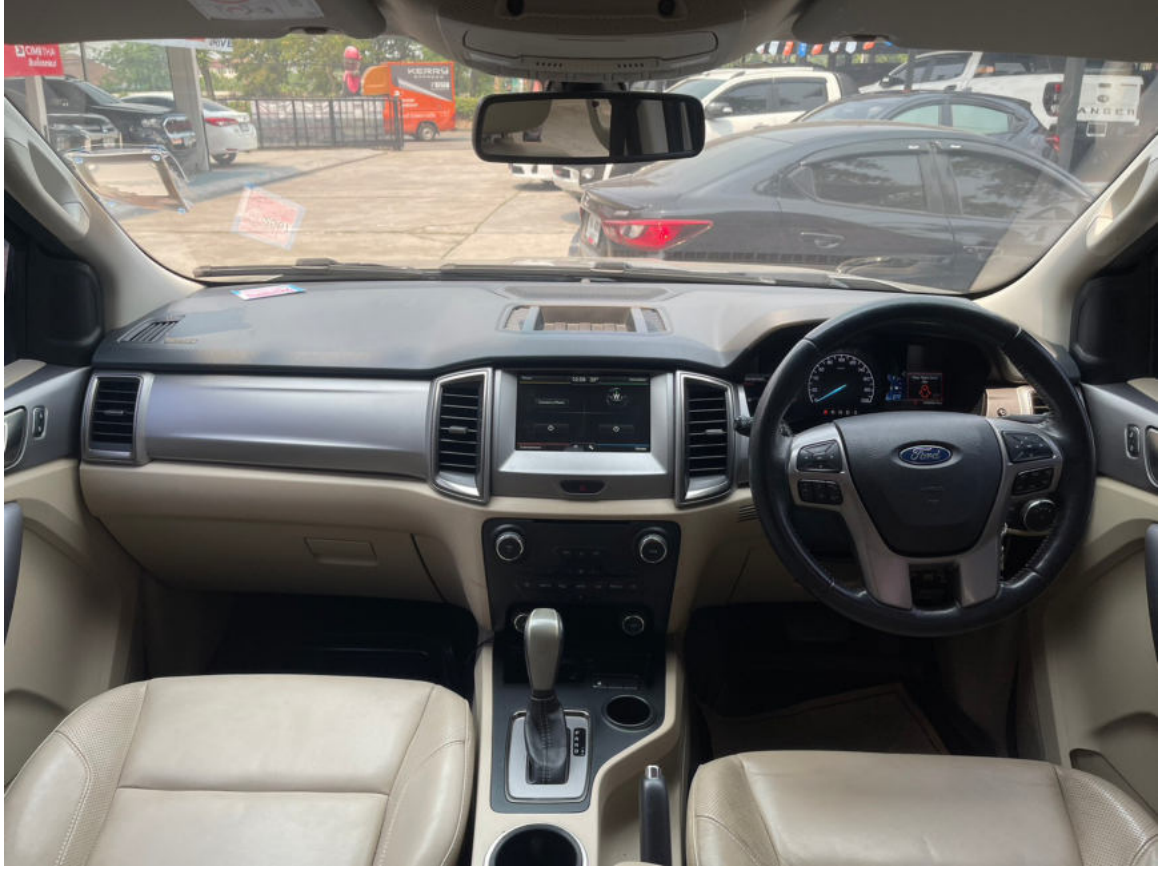
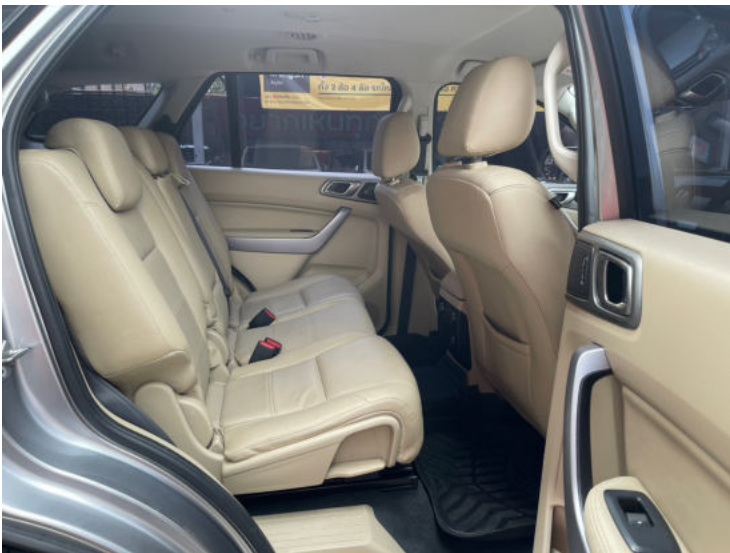
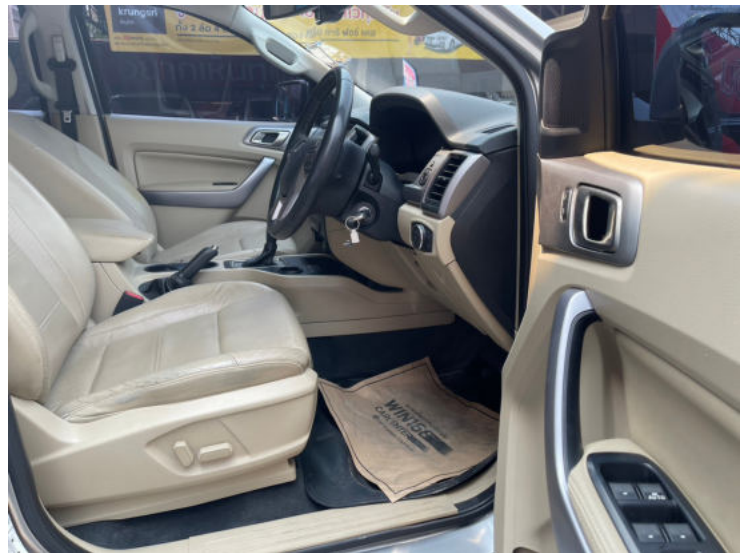
ภาพภายใน

ประเมินสภาพรวม: ผ่าน  
อุปกรณ์หลัก/อุปกรณ์เสริมขณะขับที่:

- ✓ ระบบปรับอากาศ [ผ่าน]
- ✓ ไฟส่องสว่าง [ผ่าน]
- ✓ ไฟเลี้ยว/ไฟฉุกเฉิน [ผ่าน]
- ✓ หน้าปัดและมาตรวัด [ผ่าน]
- ✓ เข็มชี้ดัดนรภัย [ผ่าน]
- ✓ แตร [ผ่าน]
- ✓ เครื่องเล่นเพลง [ผ่าน]
- ✓ ระบบปัดน้ำฝน [ผ่าน]
- ✓ เบาะนั่งยึดแน่น [ผ่าน]
- ✓ กระจกไฟฟ้า [ผ่าน]

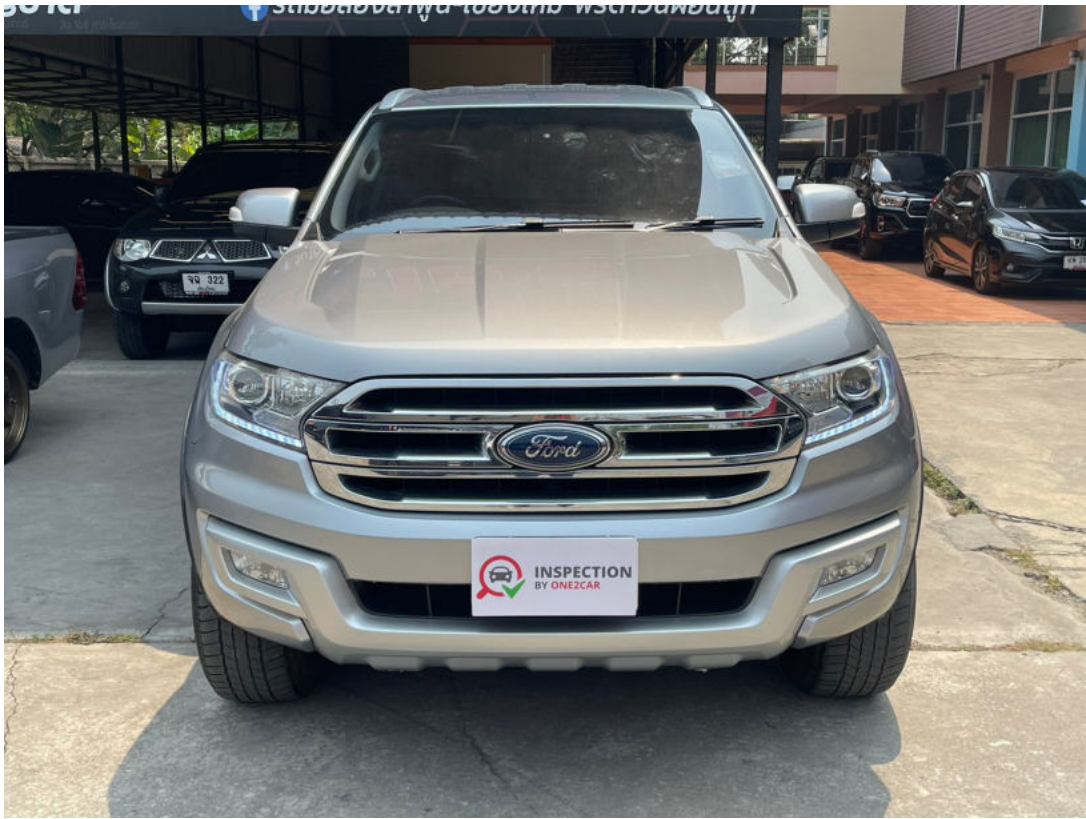
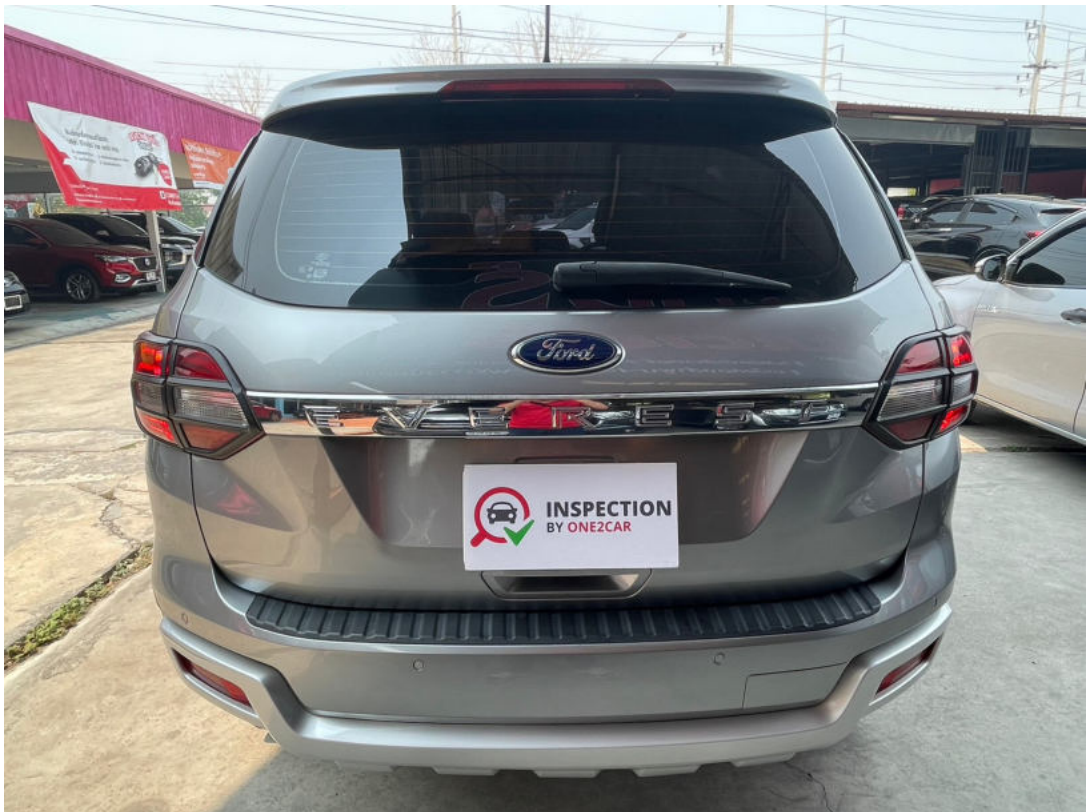
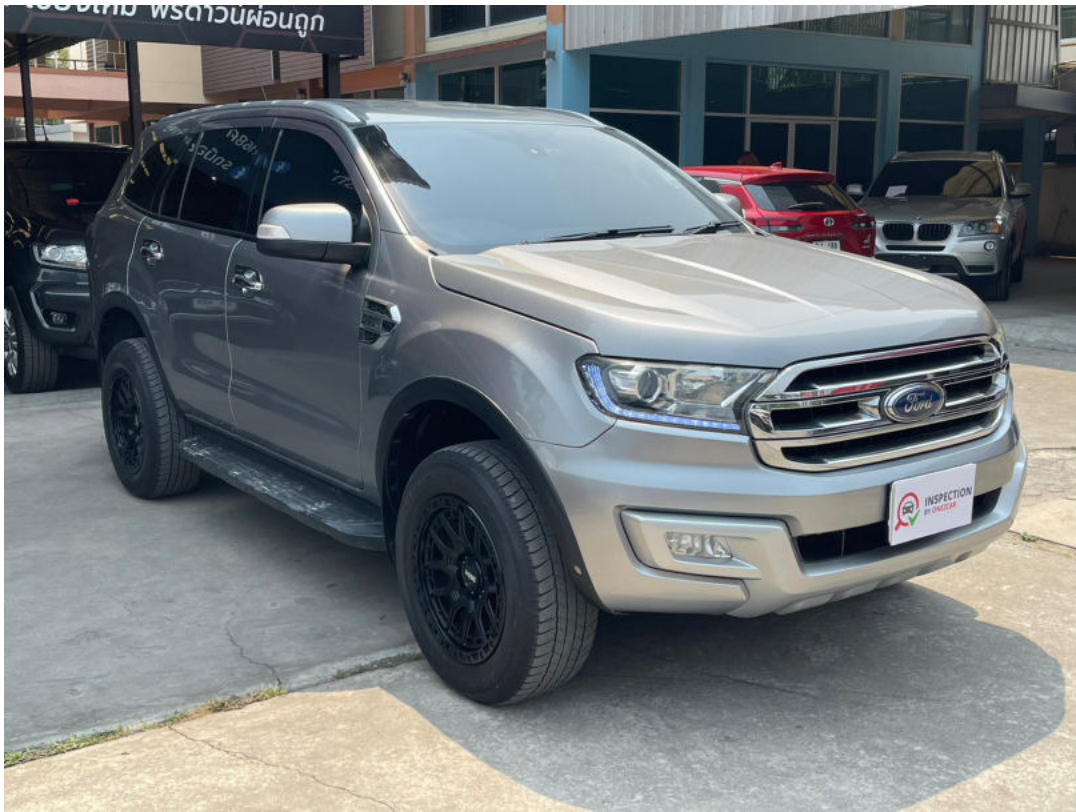
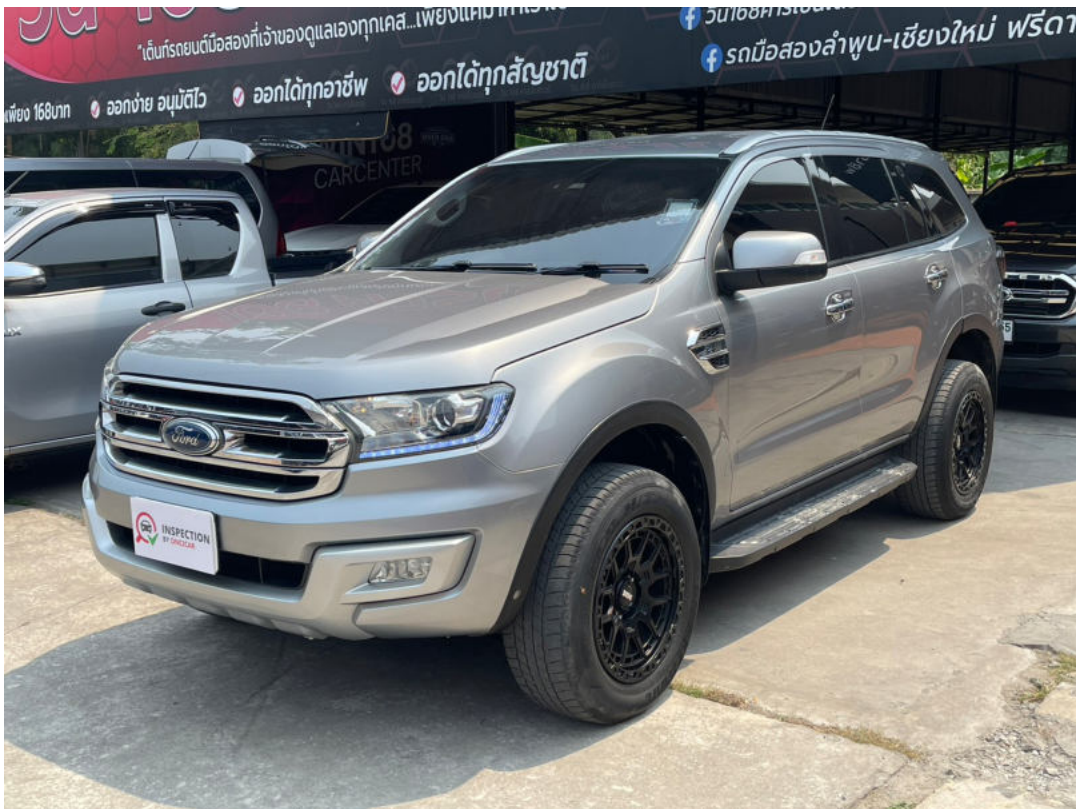
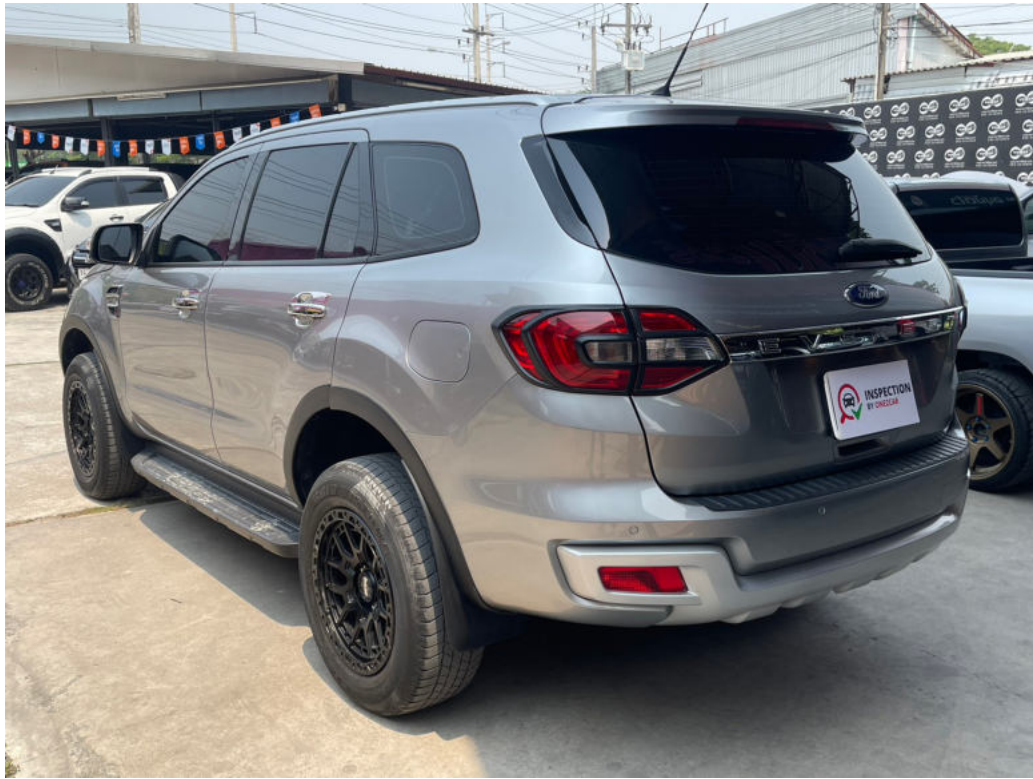
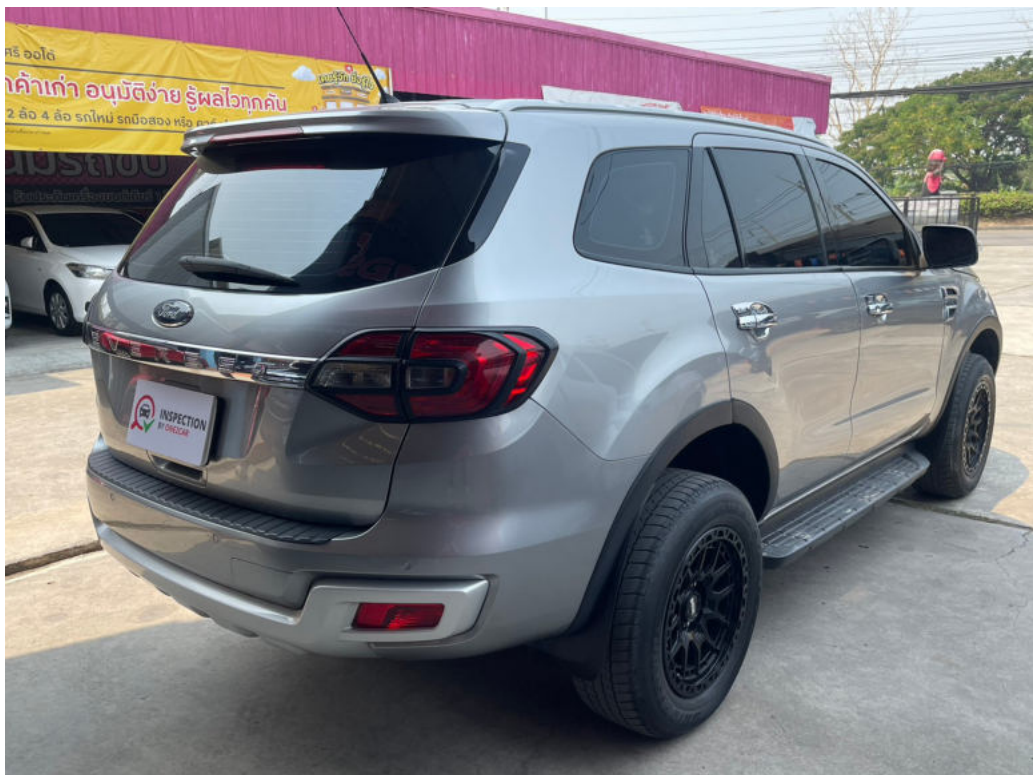
ภาพภายนอก

ประเมินสภาพรวม: ผ่าน  
รายการที่รื้อการแก้ไข: ไม่พบรายการแก้ไข  
ชิ้นส่วนประกอบตัวถังรถ

- ✓ แผ่นเพลทเลขตัวถังมองเห็นได้ชัดเจน
- ✓ ชิ้นส่วนประกอบตัวถังรถ ผ่านการวัดค่าความหนาของสีแล้ว
- ✓ สีรถตรงตามเสาเสาเสาจตทะเบียน

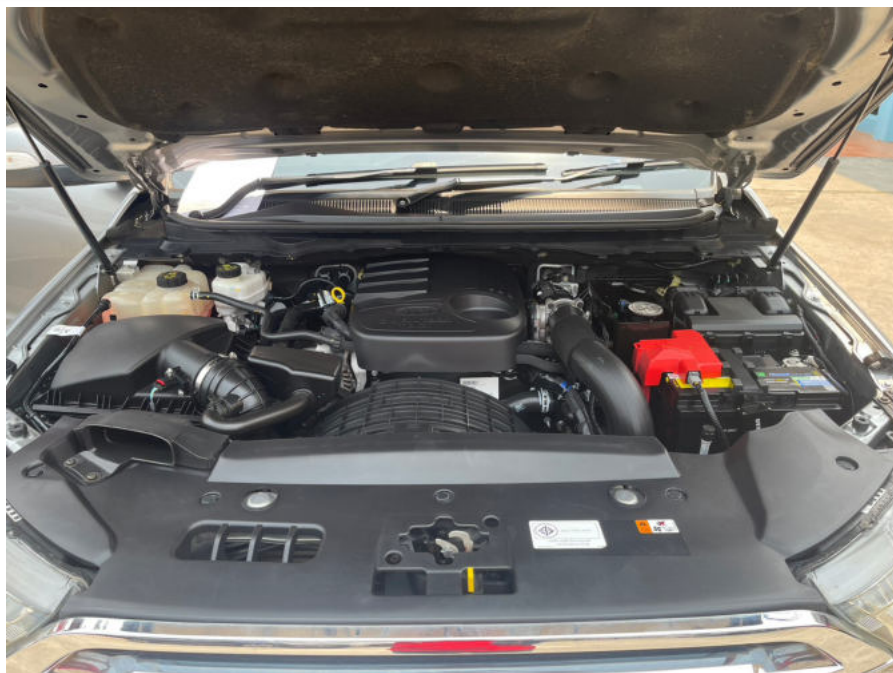
### ภาพห้องเครื่อง

- ✓ รอบเดินเบาของเครื่องยนต์ปกติ
- ✓ ไม่มีปัญหาการสตาร์ทเครื่อง
- ✓ ระบบระบายความร้อนเครื่องยนต์แสดงค่าปกติ
- ✓ ไม่เกิดเสียงจากชิ้นส่วนหรือสายพานหน้าห้องเครื่อง
- ✓ ระบบเบรคไม่มีรอยร้าวซึม
- ✓ เครื่องยนต์ไม่มีคราบ/รอยร้าวซึม

Voltage	12.47	V
Rating	600	CCA
Current	514	CCA
Internal resistance	5.44	mΩ
State of Charge	83	%
State of Health	74	%
Status	GOOD

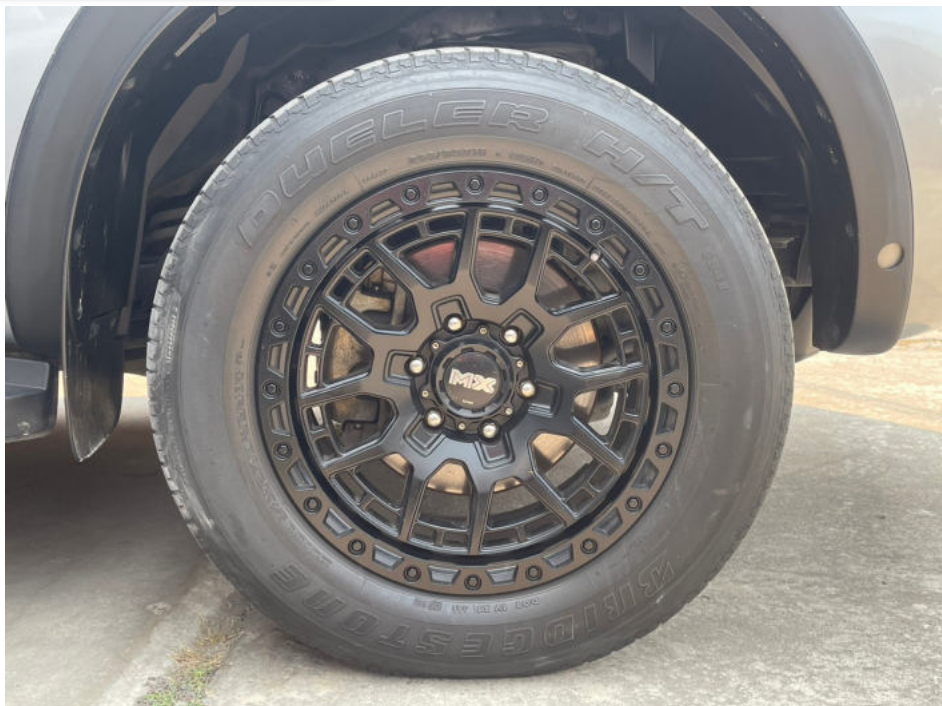
#### ขอบยาง ล้อ

พอใช้ (Fair)

07/18

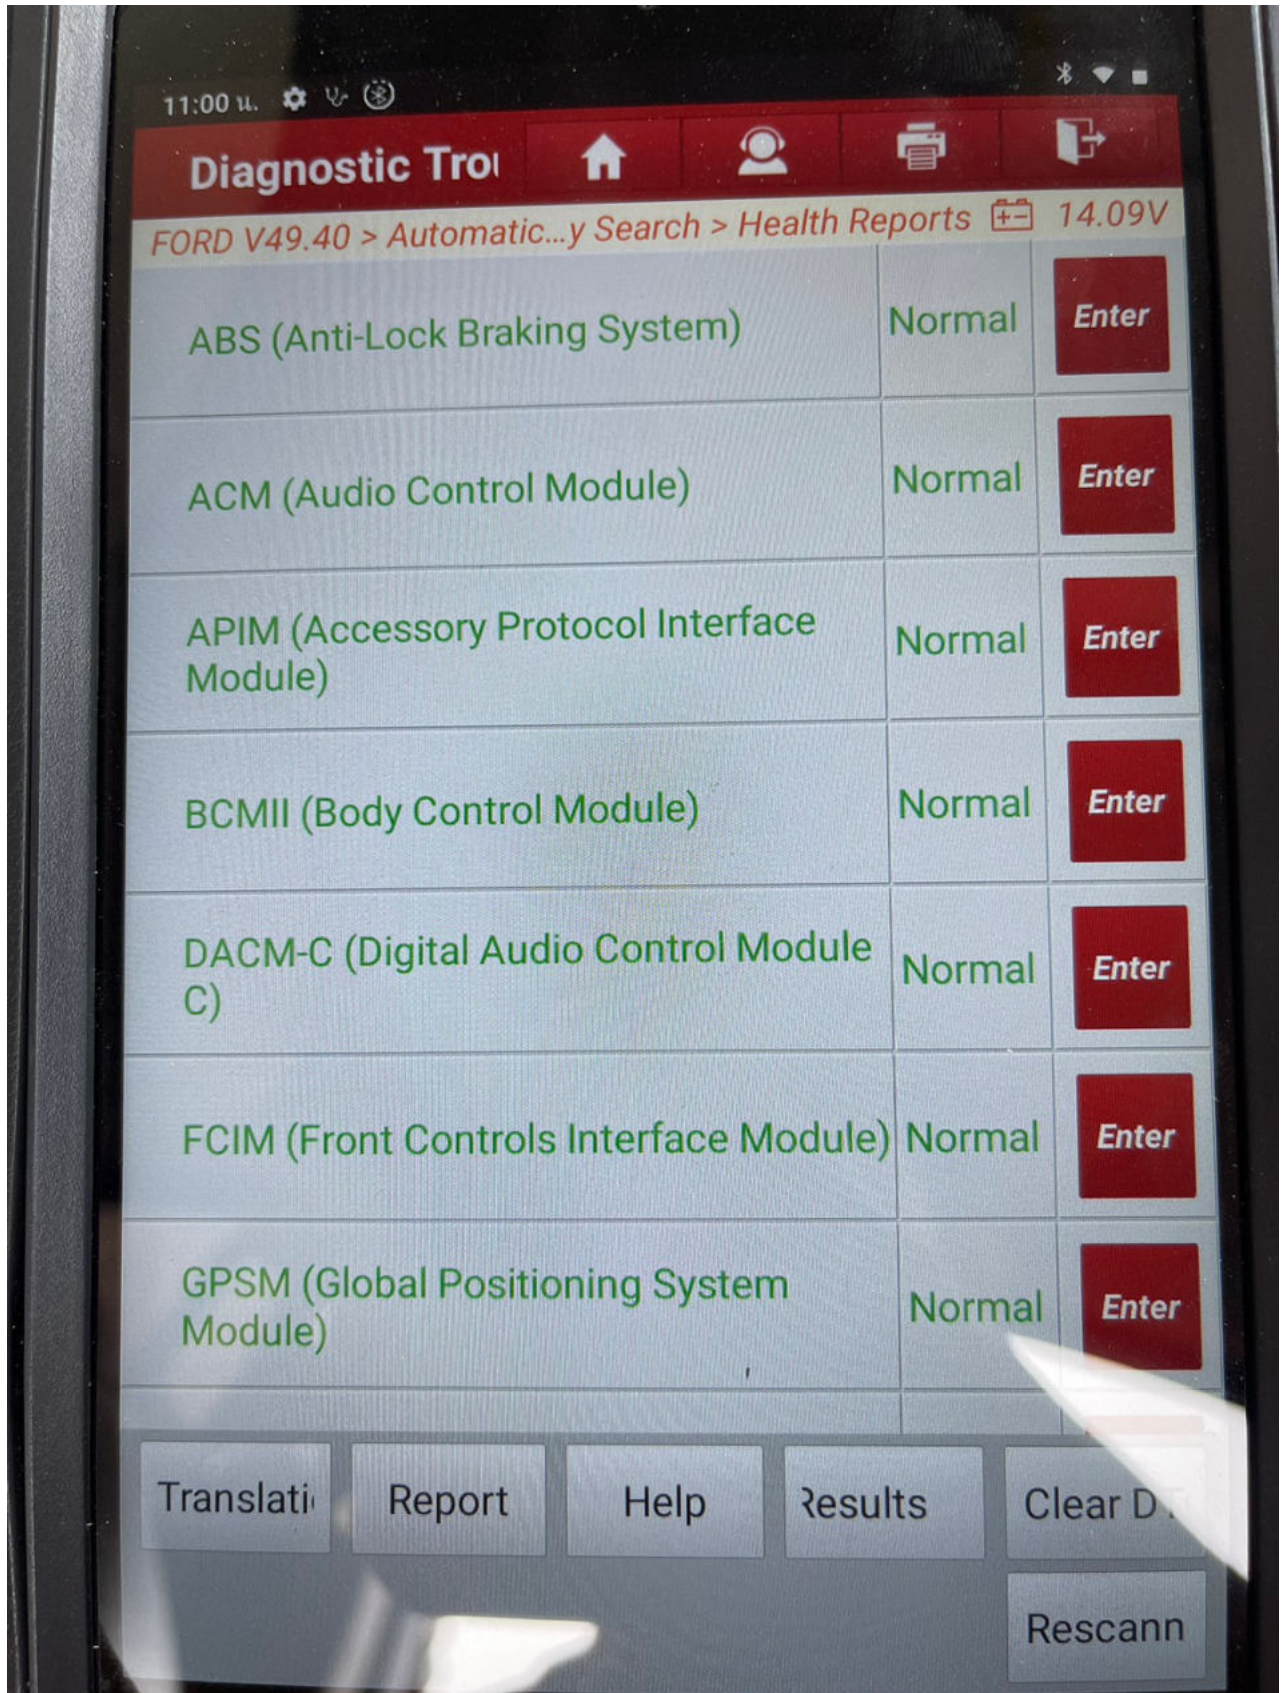
ภาพ OBD

2.17 การวินิจฉัยผ่านทาง OBD2 On-Board Diagnostics (OBD)

ดี (Good)
