เลขคำขอบริการ (Job No.) :

Ford Ranger 3.2 DOUBLE CAB WildTrak 4W...

Jan 12, 2023

Vehicle Inspection Report สรุปผลการตรวจสภาพรถ (Inspection Summary)

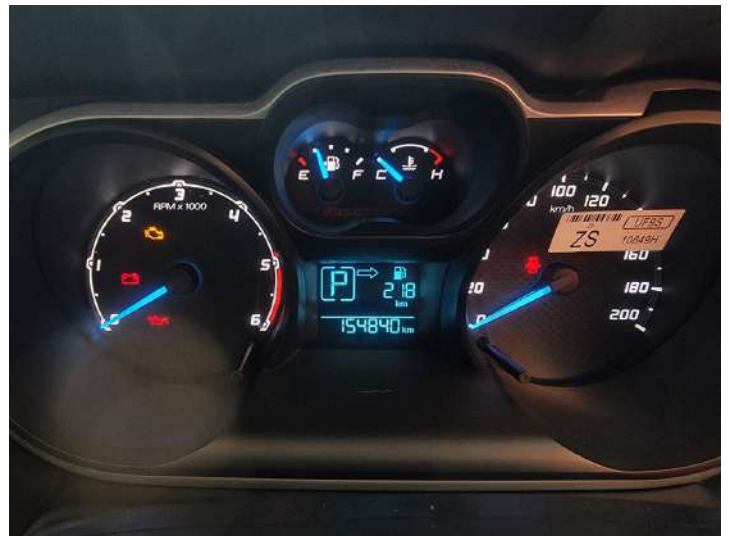
รูปเลขไมล์ (Mileage Picture) : ▾

154840

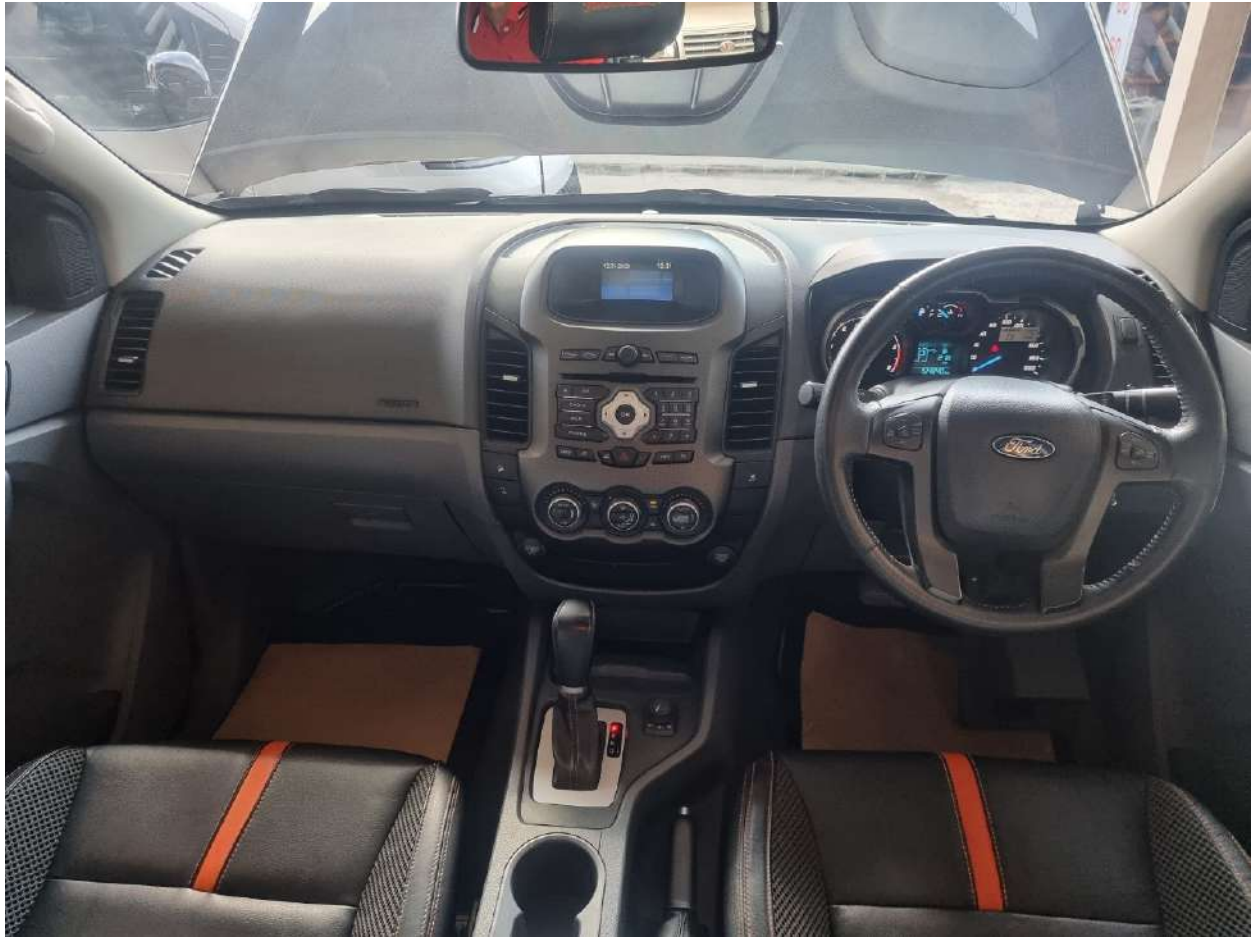
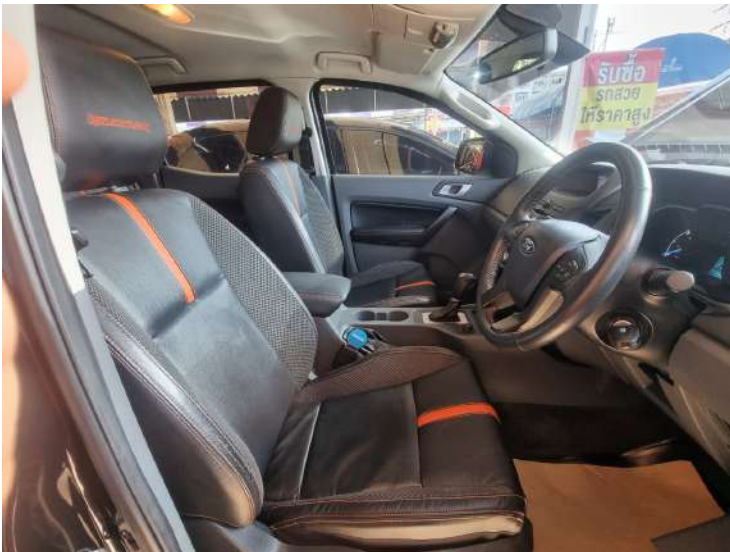
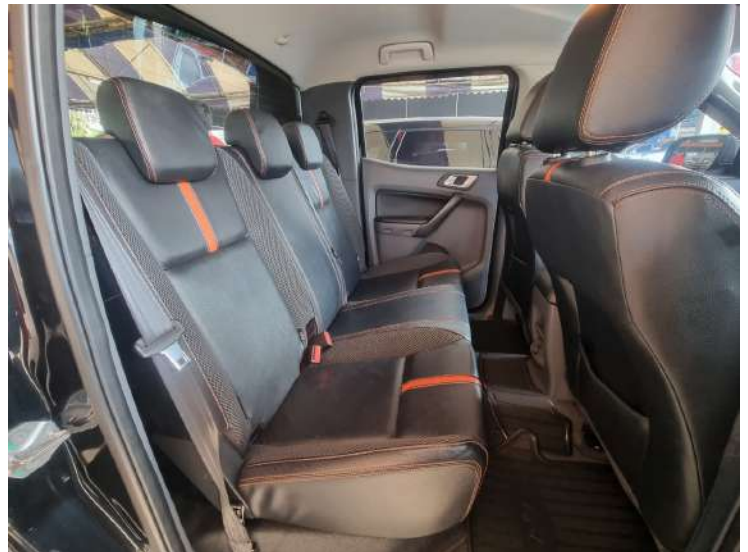
ภาพภายใน

รายการตรวจ 4 รายการ	สถานะ
2.1 สภาพ ที่นั่ง Seat Appearance	ดี (Good)
2.2 การทำงาน การปรับ และการล็อกเบาะ Seat Adjust functional	ดี (Good)
2.3 สภาพ รางไต่เบาะ Seat slide adjust rail	ดี (Good)
2.4 เข็มขัดนิรภัย Seat Belts	ดี (Good)

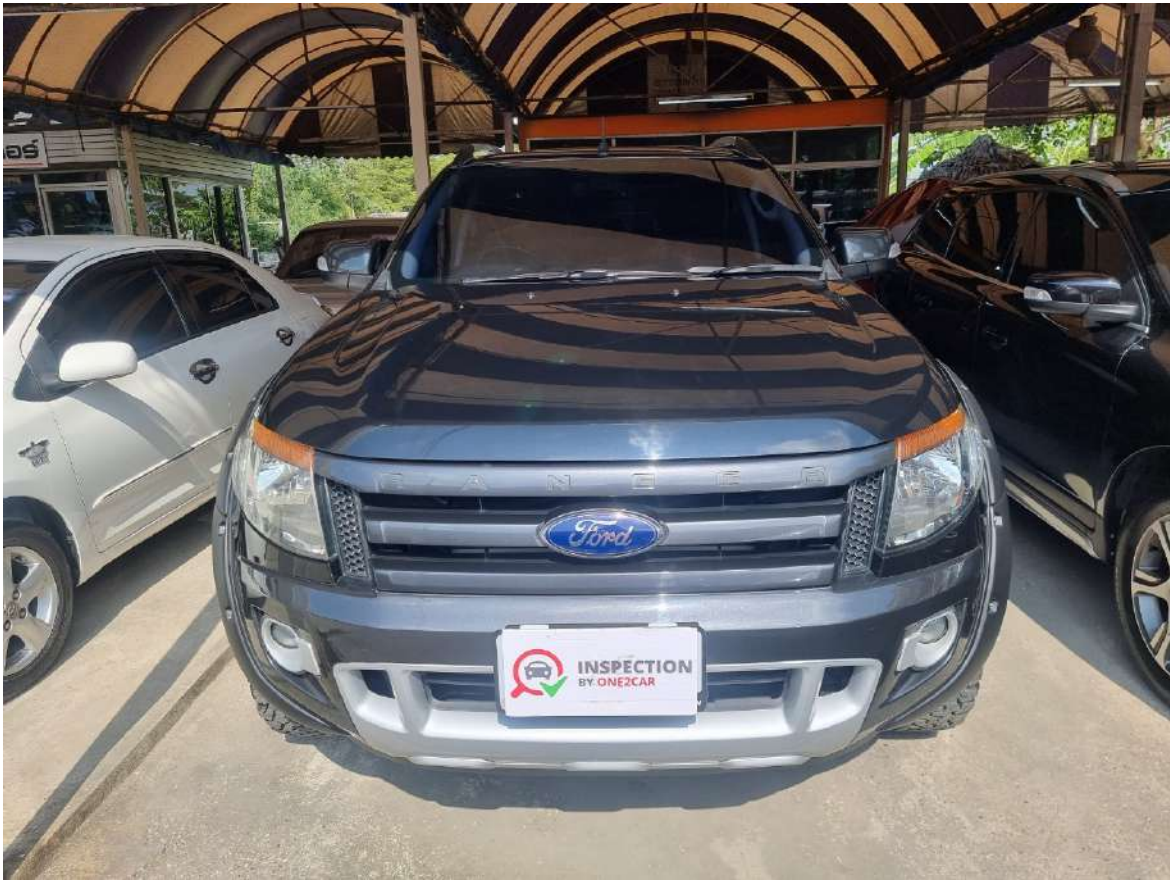
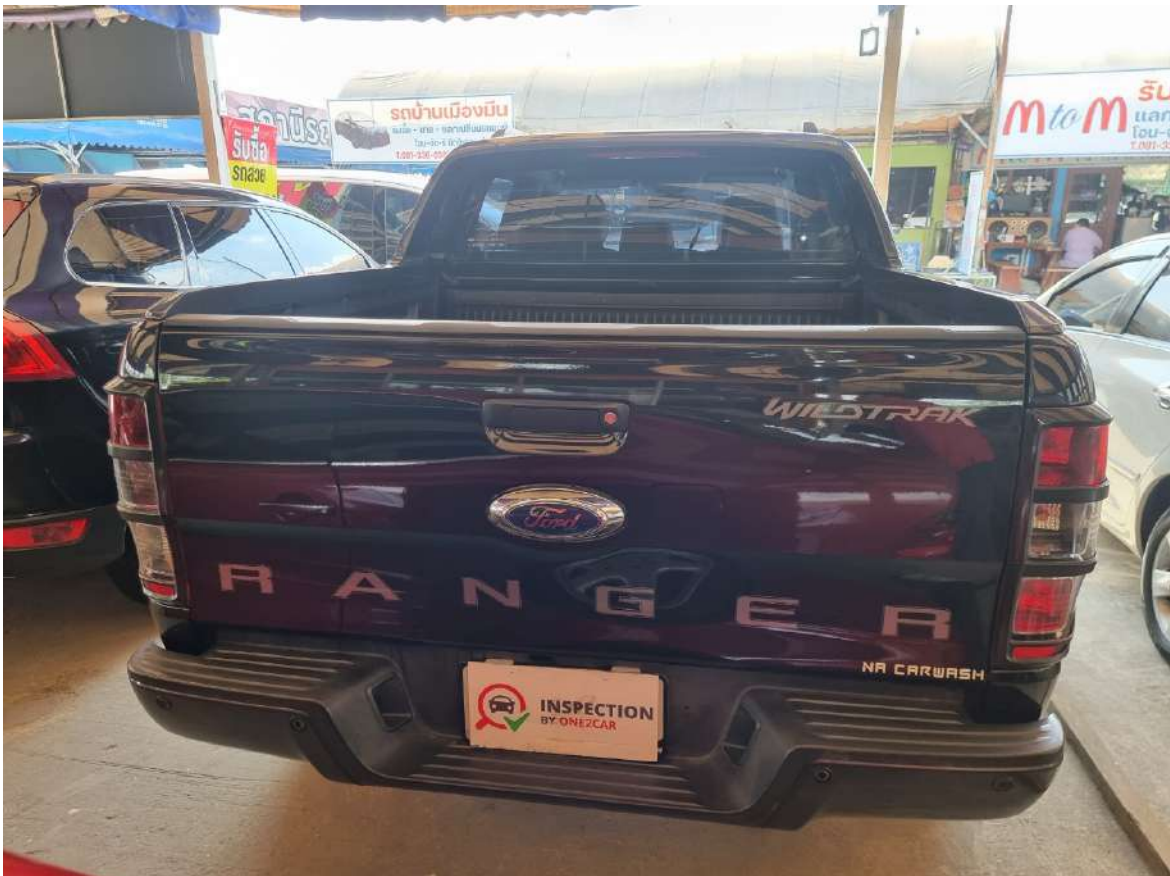
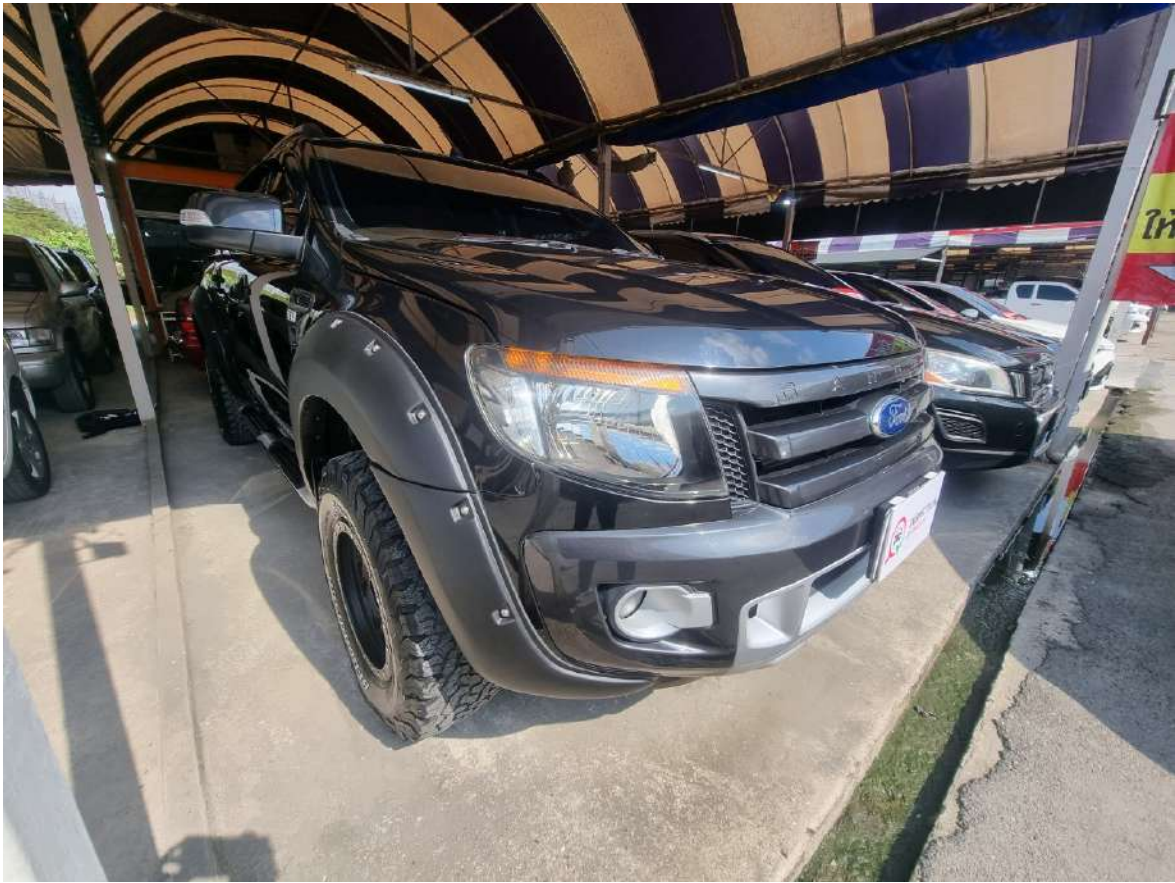
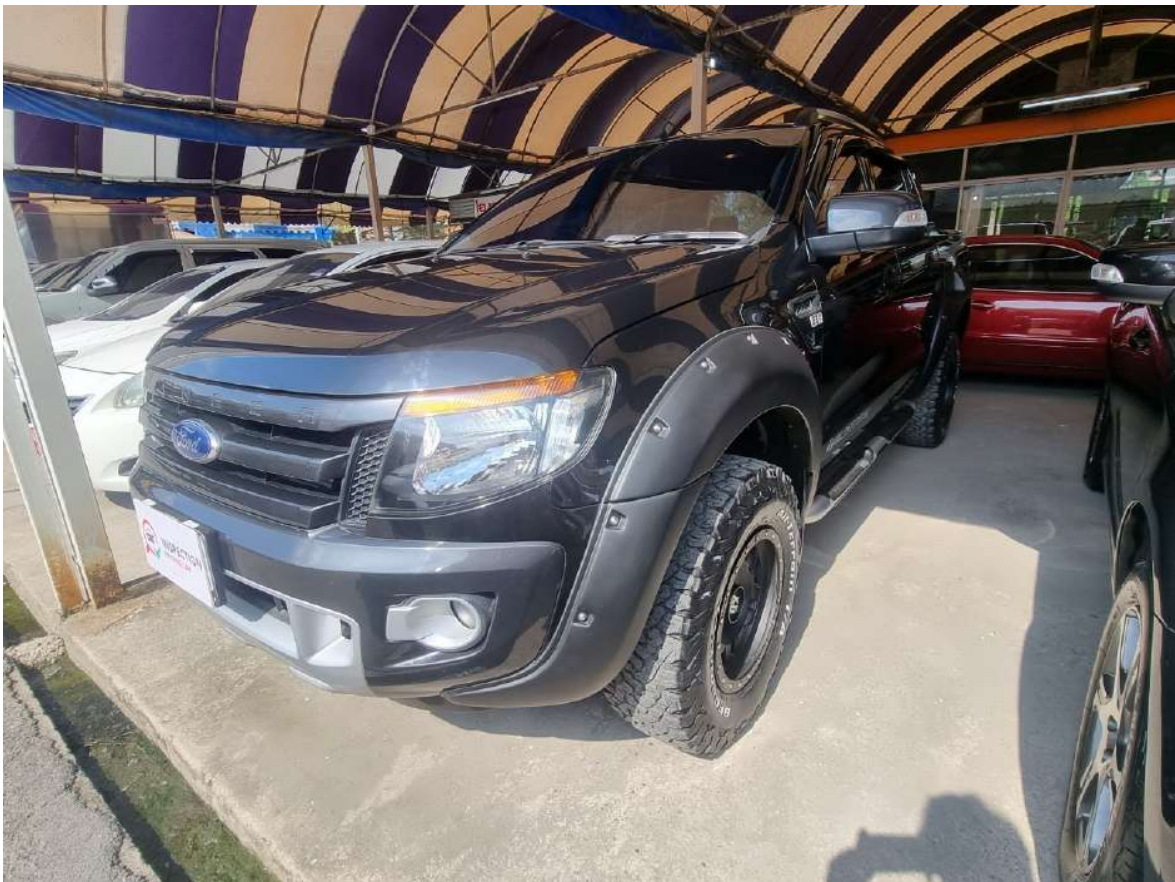
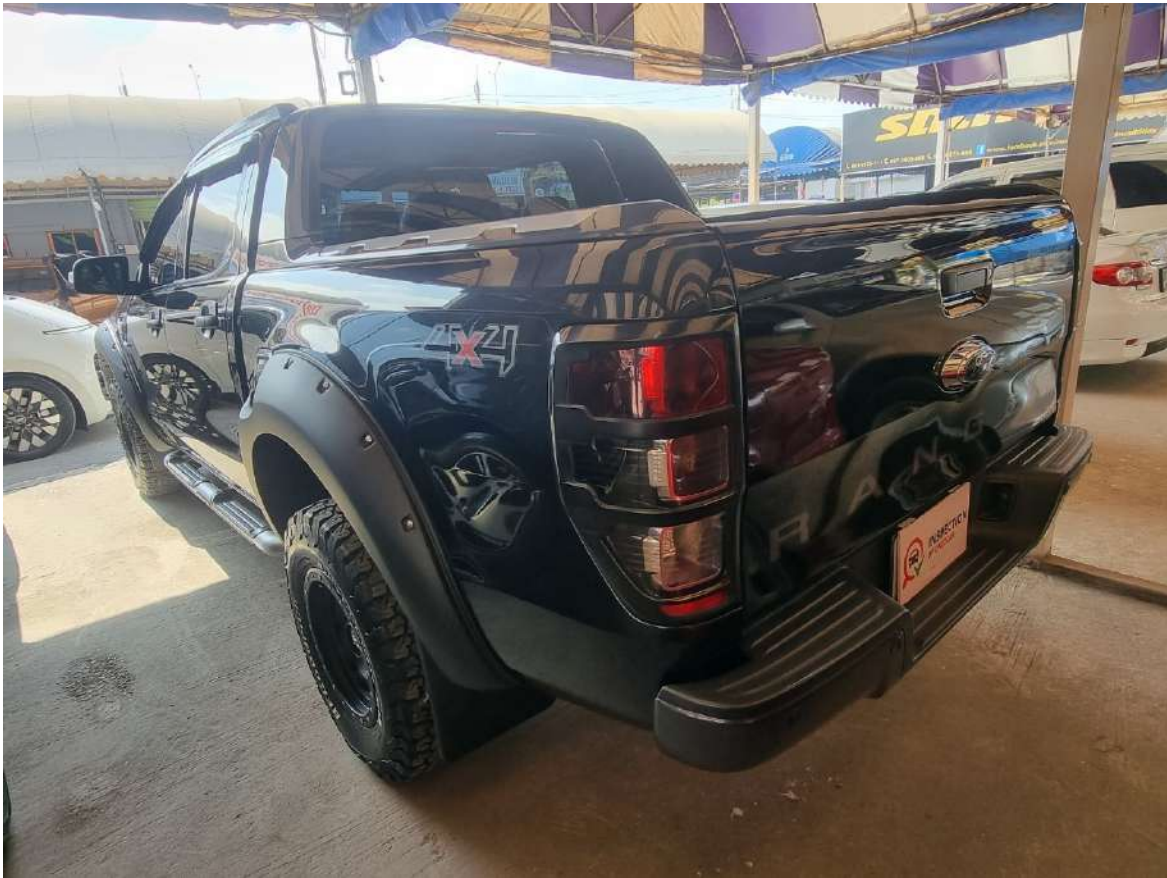
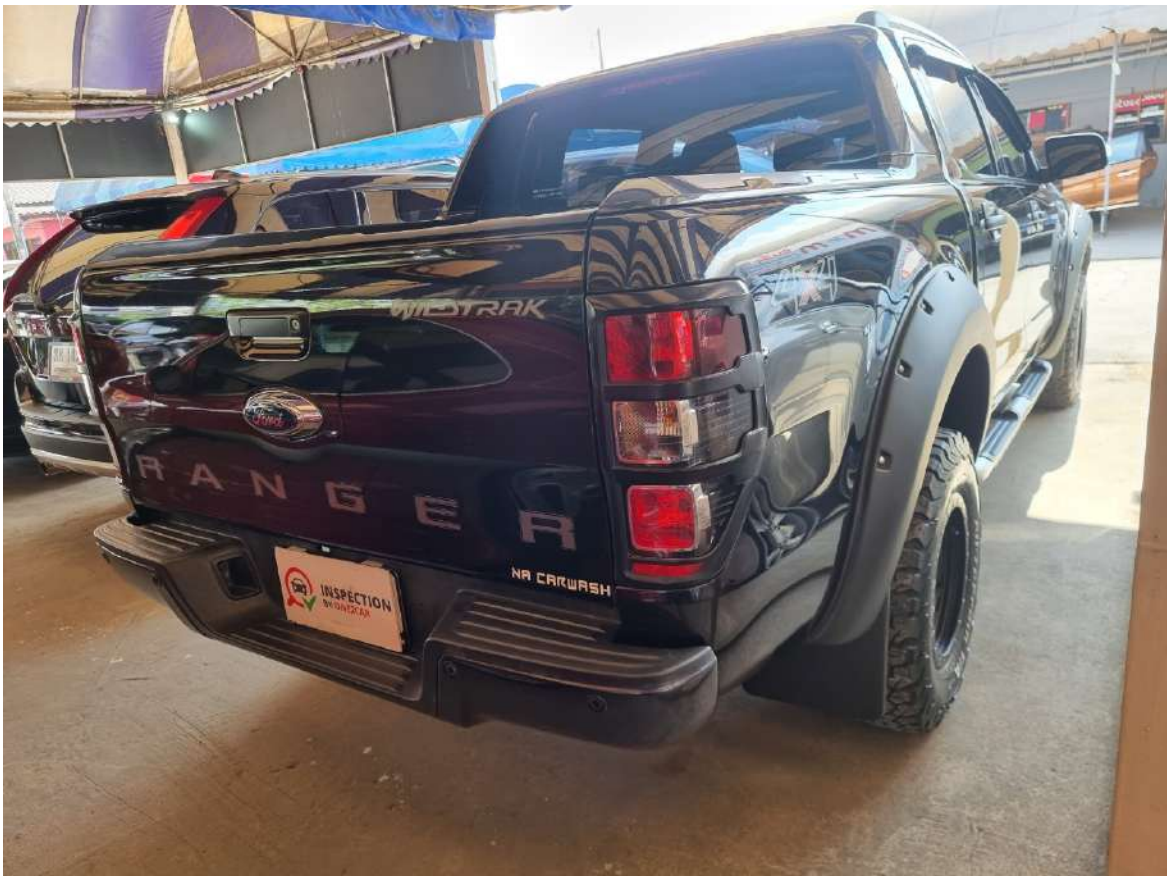
ภาพภายนอก

ประเมินสภาพรวม: ผ่าน
รายการที่รื้อการแก้ไข: ไม่พบรายการแก้ไข

- ✓ แผ่นเพลทเลขตัวถังมองเห็นได้ชัดเจน
- ✓ ชิ้นส่วนประกอบตัวถังรถ ผ่านการวัดค่าความหนาของสีแล้ว
- ✓ สีรถตรงตามเสาเอกซาสารถทะเบียน

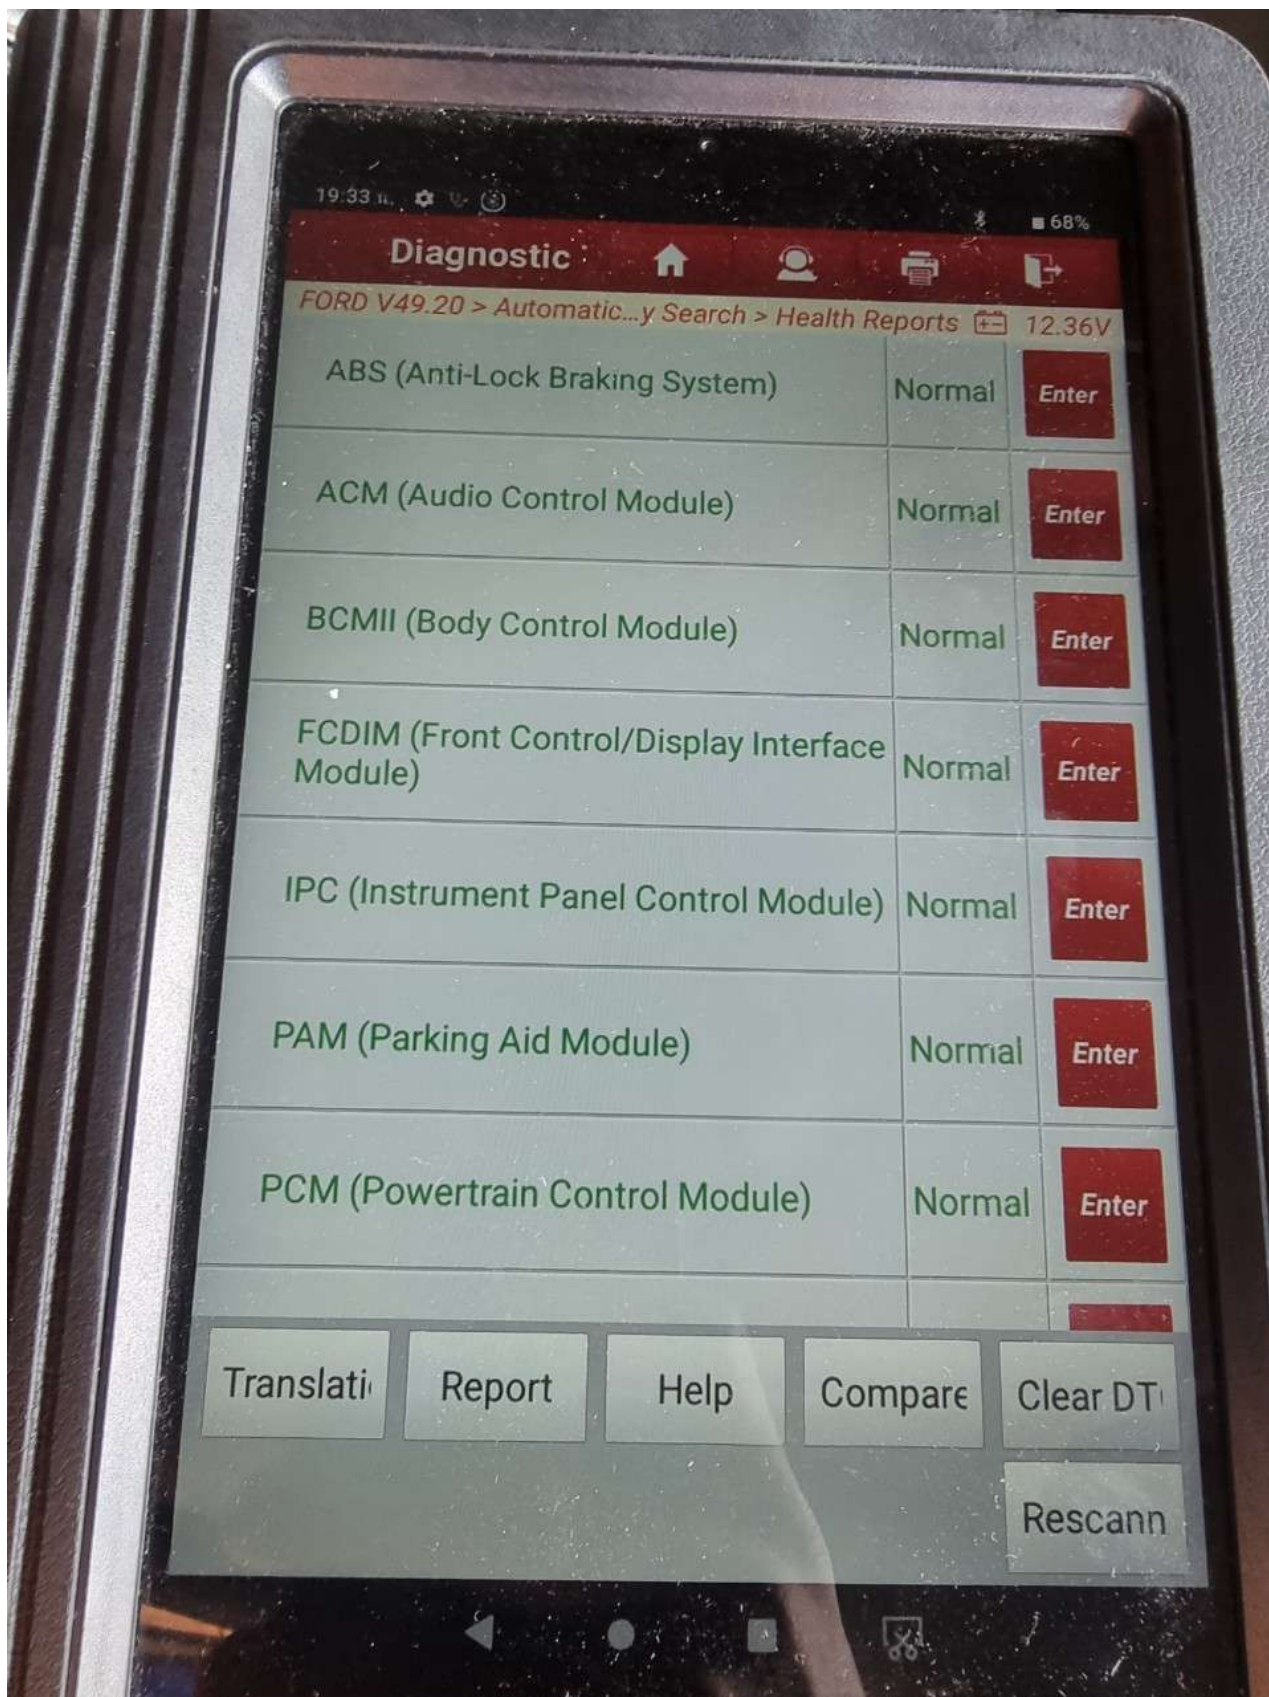
ภาพ OBD

รายการตรวจ 6 รายการ	สถานะ
1.1 ไม่เคยเกิดอุบัติเหตุรุนแรงจนทำให้โครงสร้างรถมีปัญหาความปลอดภัย No Evidence of Major or Hail Damage	ดี (Good)
1.2 ไม่มีการตัดต่อ ตัดแปลง คัชชี และ โครงสร้างรถ No chassis and cab structure modified	ดี (Good)
1.3 ไม่เคยประสบภัยจมน้ำ No Evidence of Flood	ดี (Good)
1.4 ไม่เคยประสบภัยอัคคีภัย No Evidence of Fire	ดี (Good)
1.5 การวินิจฉัยผ่านทาง OBD On-Board Diagnostics (OBD)	ดี (Good)
1.6 สภาพรถโดยรวม Overall Appearance	ดี (Good)
