I023/0117-8

MG MG5 1.5 X

20 เม.ย. 2023

Vehicle Inspection Report สรุปผลการตรวจสภาพรถ (Inspection Summary)

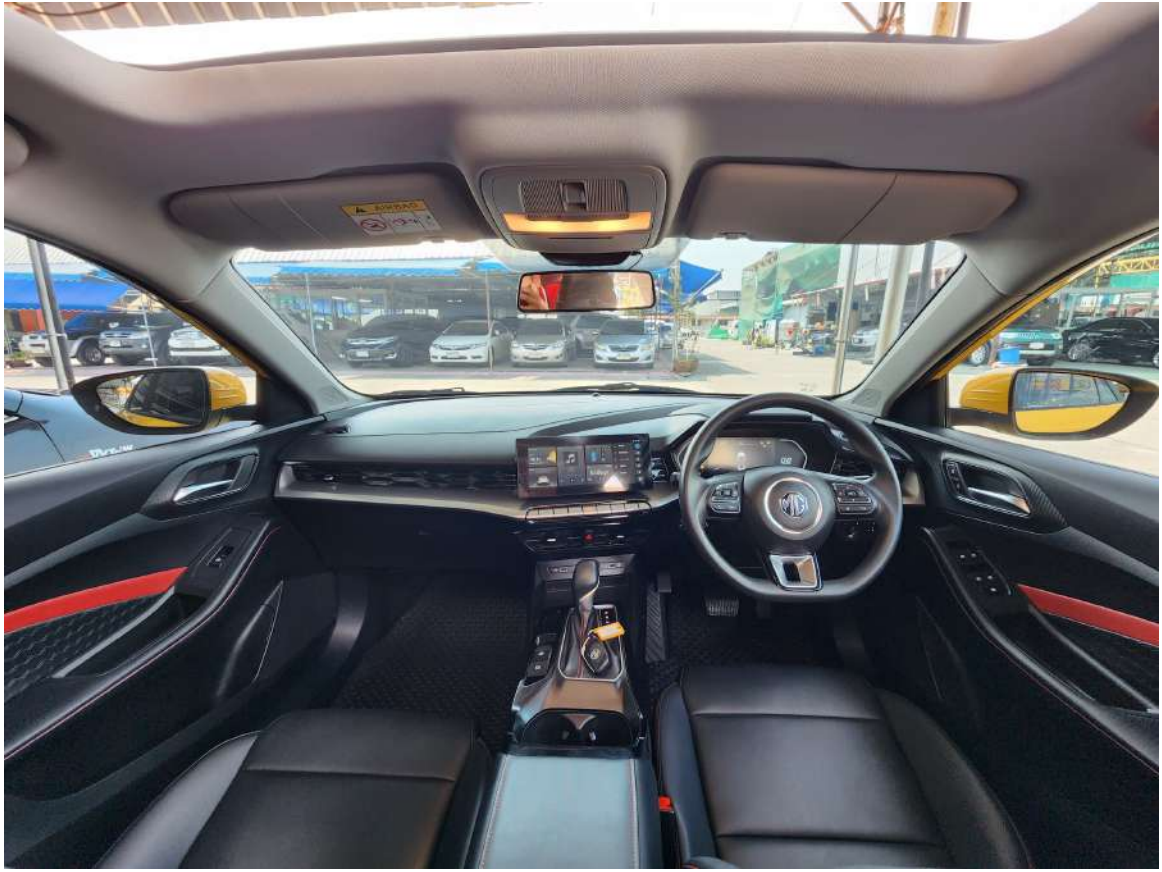
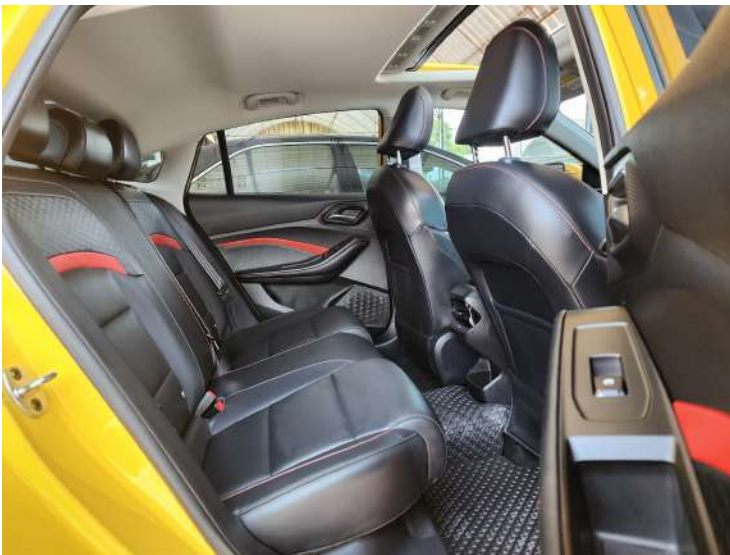
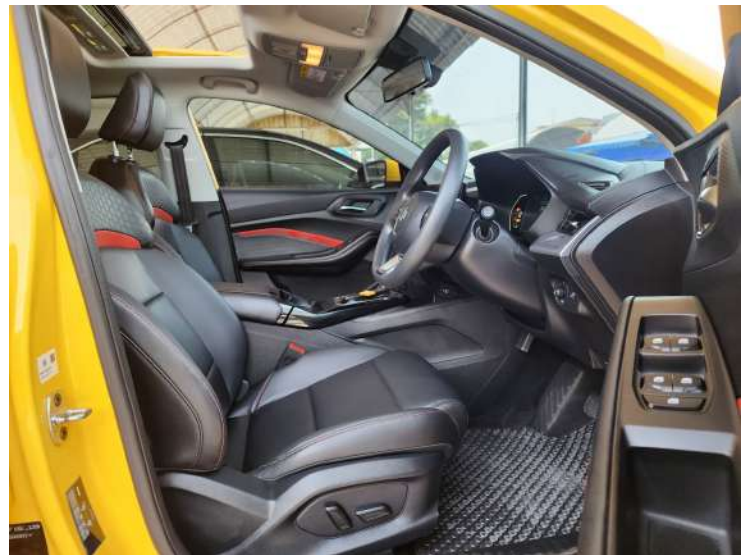
ภาพภายใน

ประเมินสภาพรวม: ผ่าน
อุปกรณ์หลัก/อุปกรณ์เสริมขณะขับที่:

- ✓ ระบบปรับอากาศ [ผ่าน]
- ✓ ไฟส่องสว่าง [ผ่าน]
- ✓ ไฟเลี้ยว/ไฟฉุกเฉิน [ผ่าน]
- ✓ หน้าปัดและมาตรวัด [ผ่าน]
- ✓ เข็มชี้ดิรภัย [ผ่าน]
- ✓ แตร [ผ่าน]
- ✓ เครื่องเล่นเพลง [ผ่าน]
- ✓ ระบบปัดน้ำฝน [ผ่าน]
- ✓ เบาะนั่งยึดแน่น [ผ่าน]
- ✓ กระจกไฟฟ้า [ผ่าน]

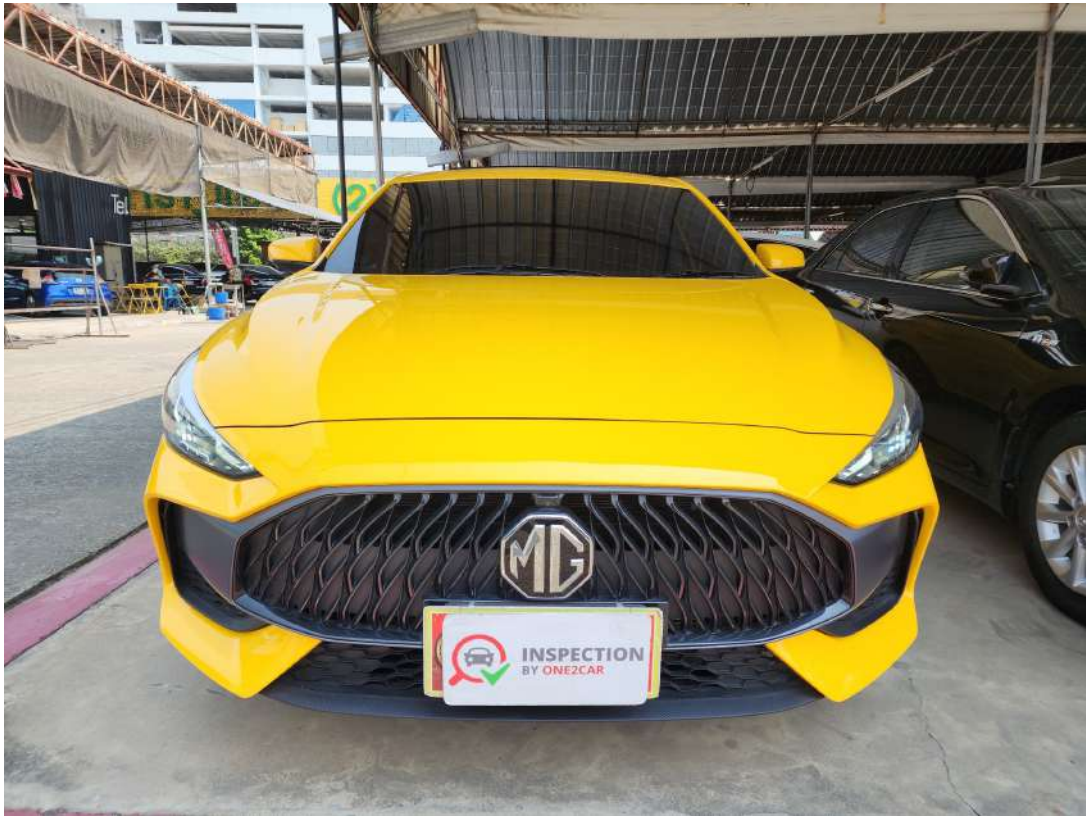
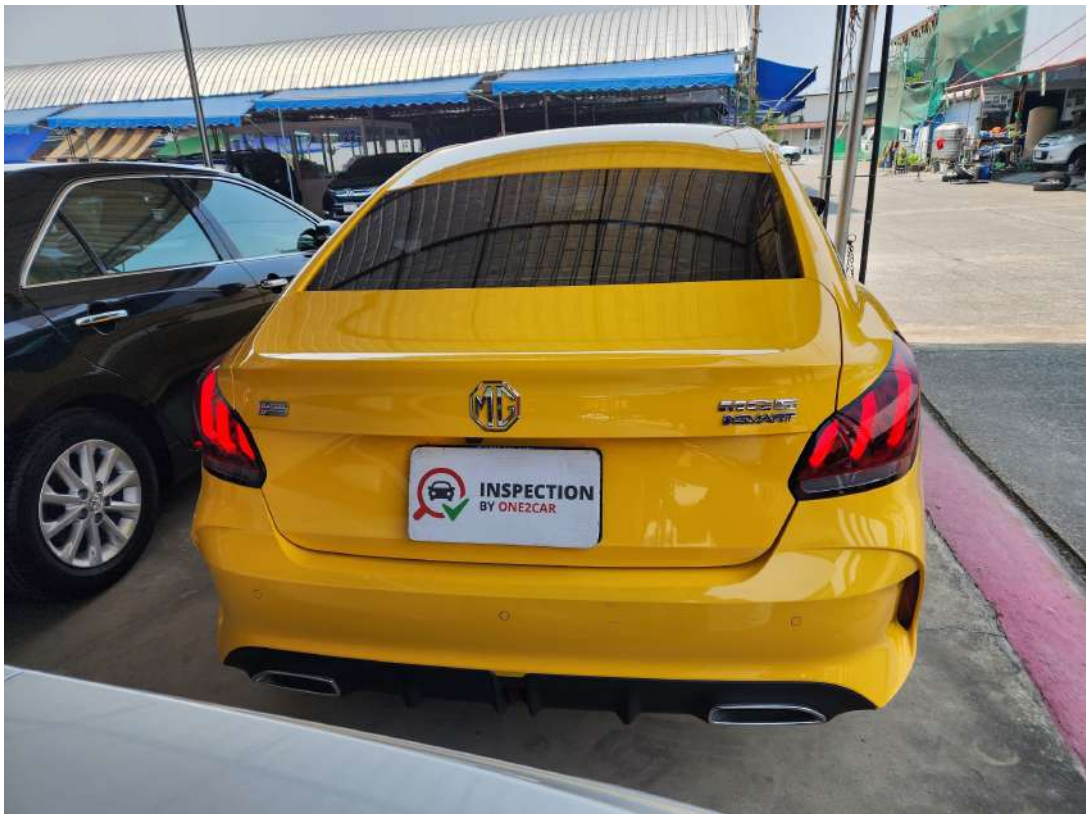
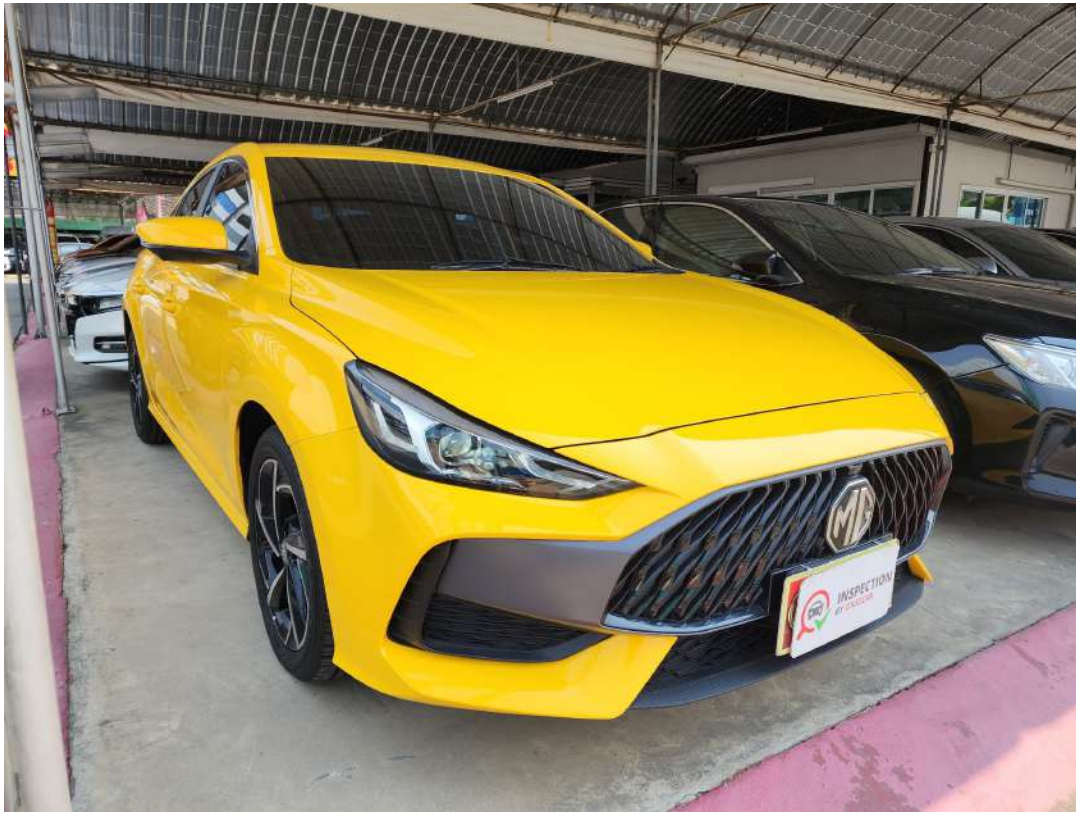
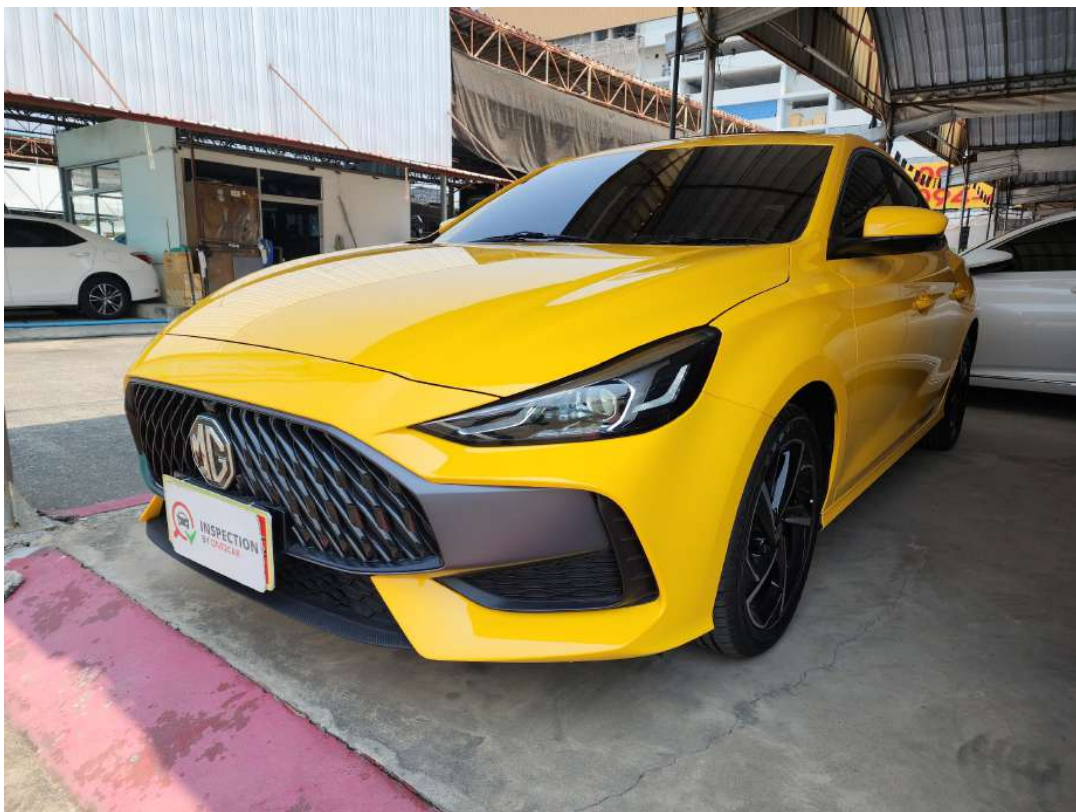
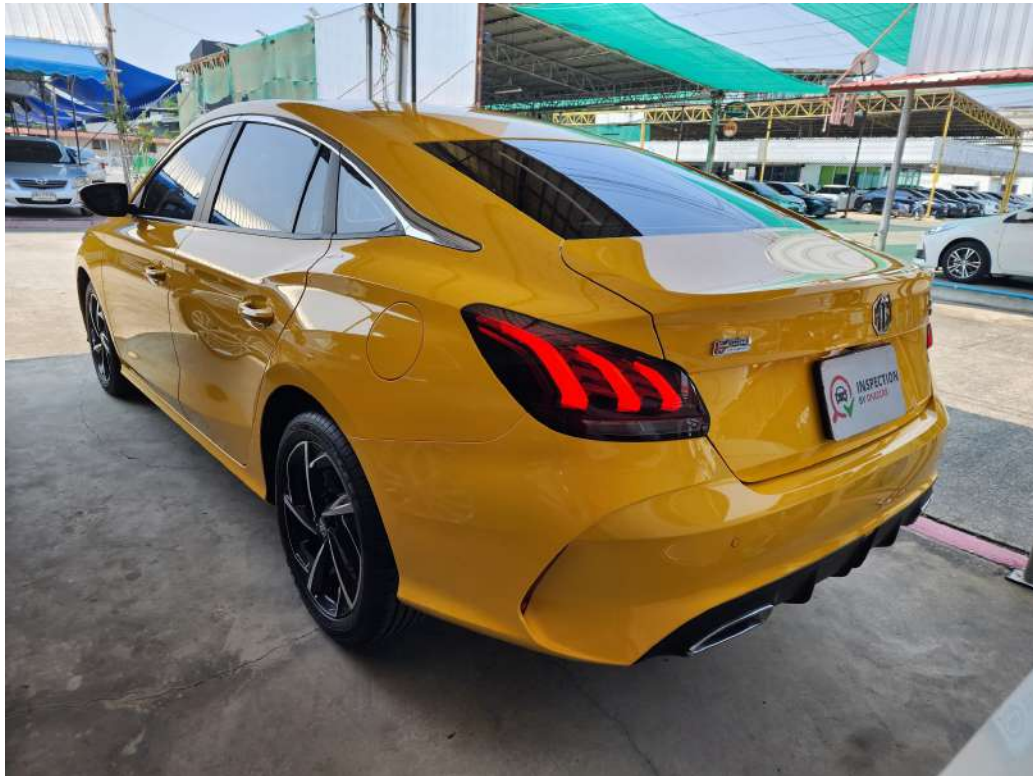
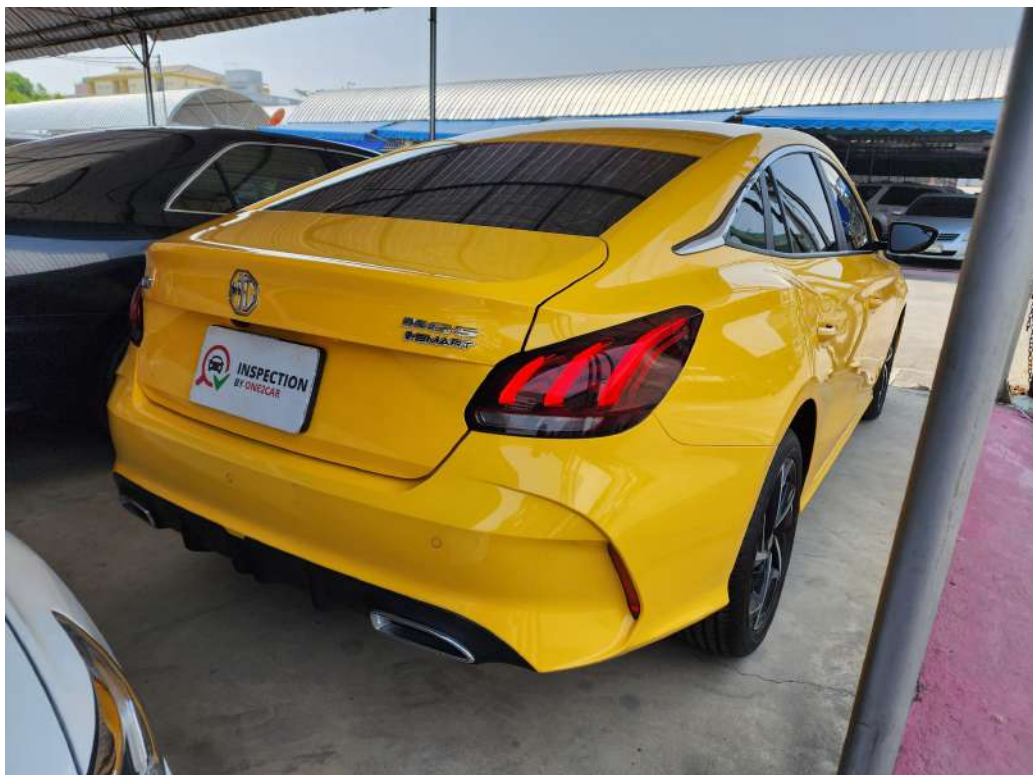
ภาพภายนอก

ประเมินสภาพรวม: ผ่าน
รายการที่รื้อการแก้ไข: ไม่พบรายการแก้ไข
ชิ้นส่วนประกอบตัวถังรถ

- ✓ แผ่นเพลทเลขตัวถังมองเห็นได้ชัดเจน
- ✓ ชิ้นส่วนประกอบตัวถังรถ ผ่านการวัดค่าความหนาของสีแล้ว
- ✓ สีรถตรงตามเสาเอกเสาจตทะเบียน

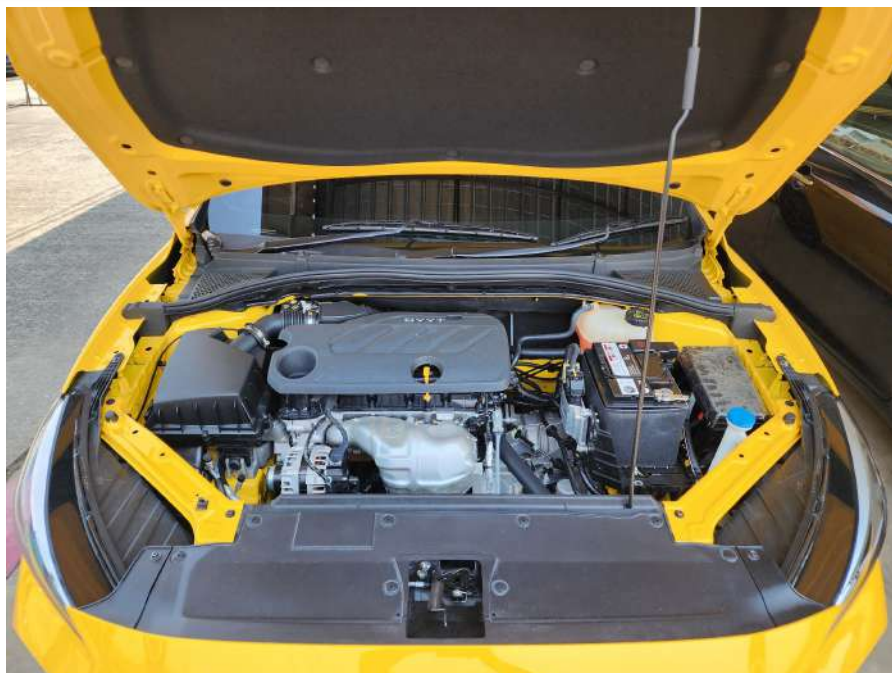
ภาพห้องเครื่อง

- ✓ รอบเดินเบาของเครื่องยนต์ปกติ
- ✓ ไม่มีปัญหาการสตาร์ทเครื่อง
- ✓ ระบบระบายความร้อนเครื่องยนต์แสดงค่าปกติ
- ✓ ไม่เกิดเสียงจากชิ้นส่วนหรือสายพานหน้าห้องเครื่อง
- ✓ ระบบเบรคไม่มีรอยร้าวซึม
- ✓ เครื่องยนต์ไม่มีคราบ/รอยร้าวซึม

Voltage	12.91	V
Rating	470	CCA
Current	570	CCA
Internal resistance	4.9	mΩ
State of Charge	100	%
State of Health	100	%
Status	GREAT

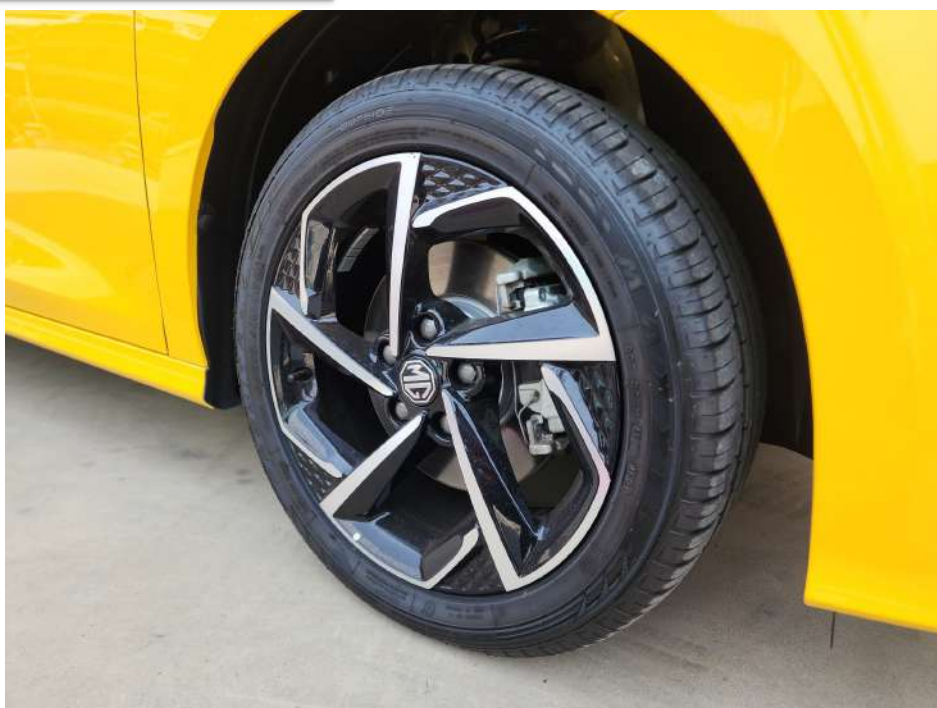
ขอบยาง ล้อ

46/21

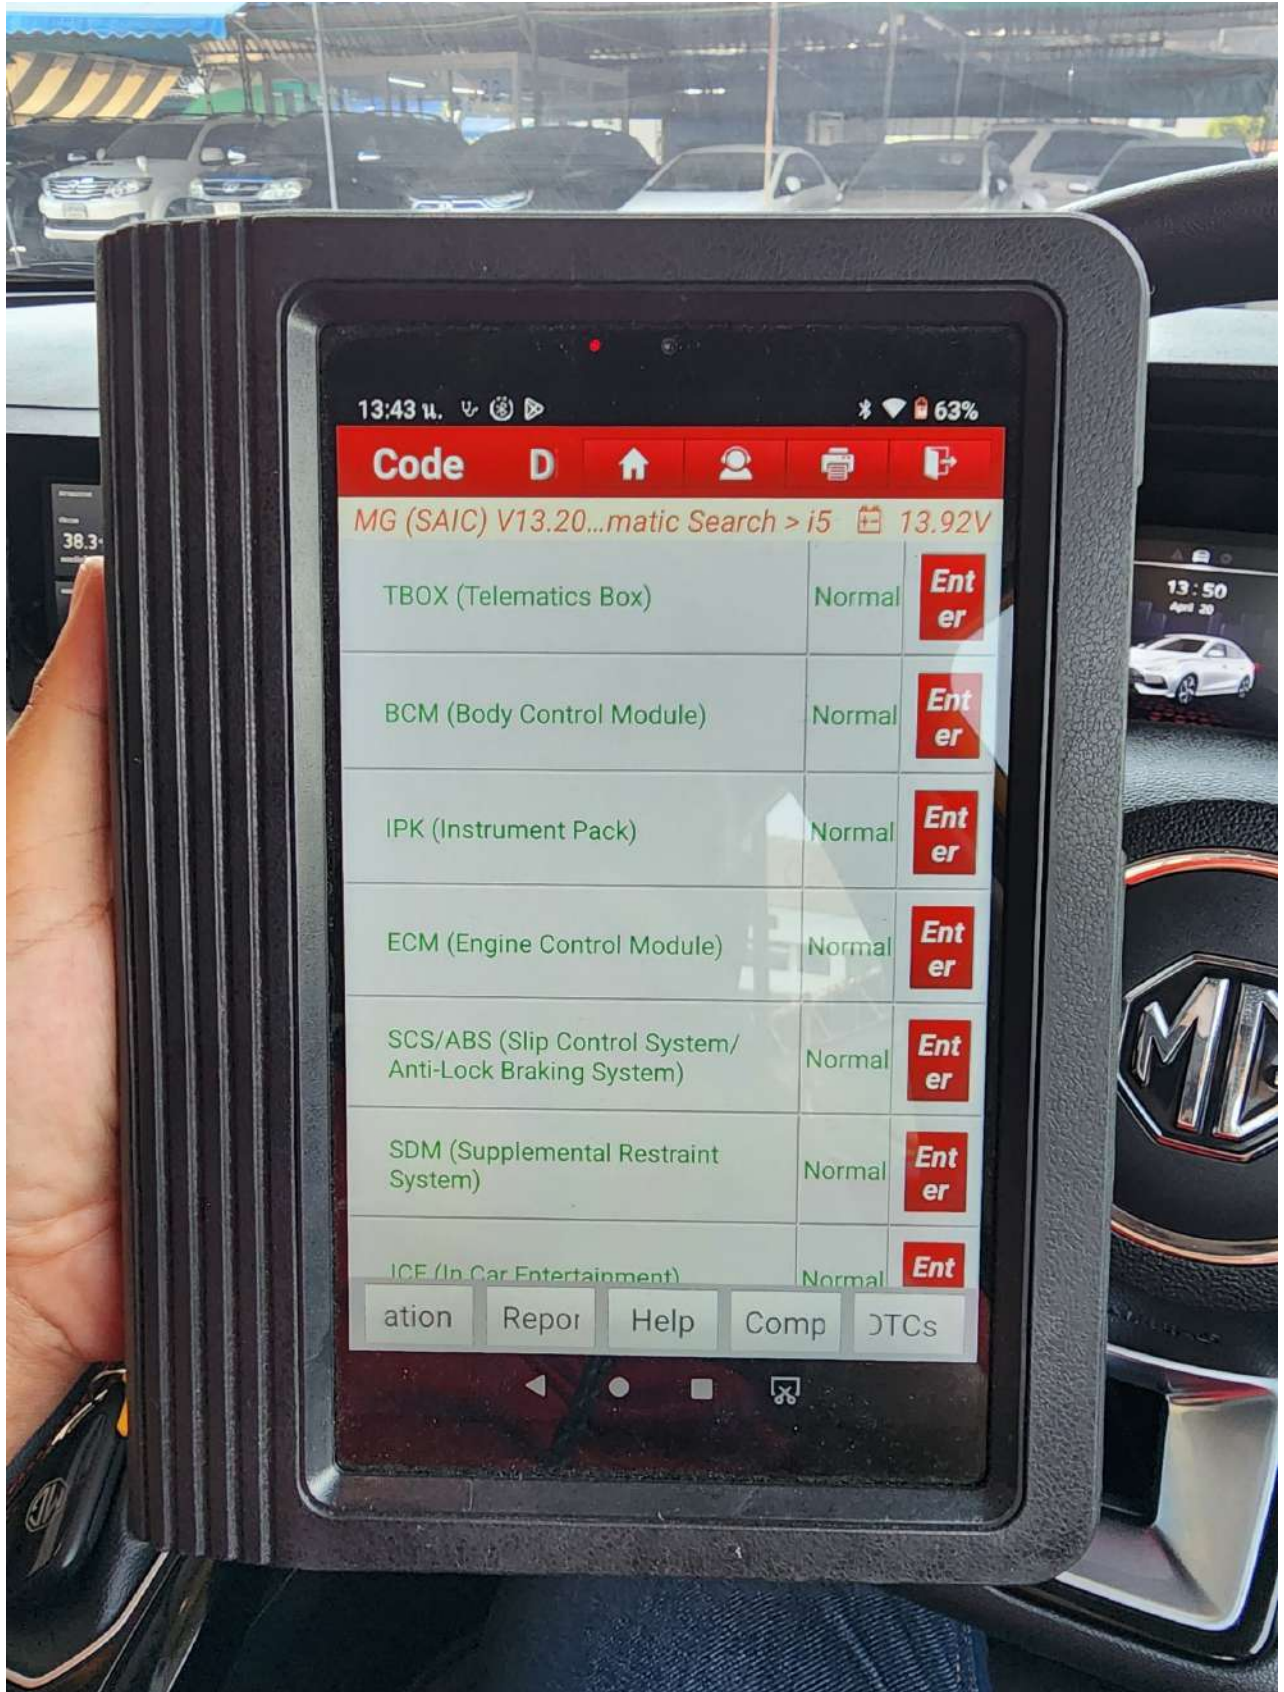
ภาพ OBD

2.17 การวินิจฉัยผ่านทาง OBD2 On-Board Diagnostics (OBD)

ดี (Good)
