Vehicle Inspection Report

สรุปผลการตรวจสอบ (Inspection Summary)

ยี่ห้อ/รุ่น (Brand/Model): HONDA CIVIC FC 1.5 AT	วันที่ตรวจสอบรถยนต์ (Date of Inspection): 21-09-63
หมายเลขตัวถัง (VIN): MRHFC1680GT100563	เลขคำขอบริการ (Job No.): I020/0052-2
หมายเลขเครื่องยนต์ (Engine No.): L15B71600614	Vehicle Picture:  
ปีที่ผลิต (Build Date): 2016	
สีรถ (Color): ดำ	
ระยะการใช้งาน(Mileage): 62,078 กม.	
หมายเลขทะเบียน (No. Plate): 5กฒ 4470	
วันครบกำหนดชำระภาษี (Registration Expiry): 7 มิ.ย. 64	
ชื่อลูกค้า (Customer Name): : 84 CAR CENTER	
ที่อยู่(Address): กาญจนภิเษก	
โทรศัพท์ (Tel):	
สถานที่ตรวจสอบรถ (Inspection Place): 84 CAR CENTER

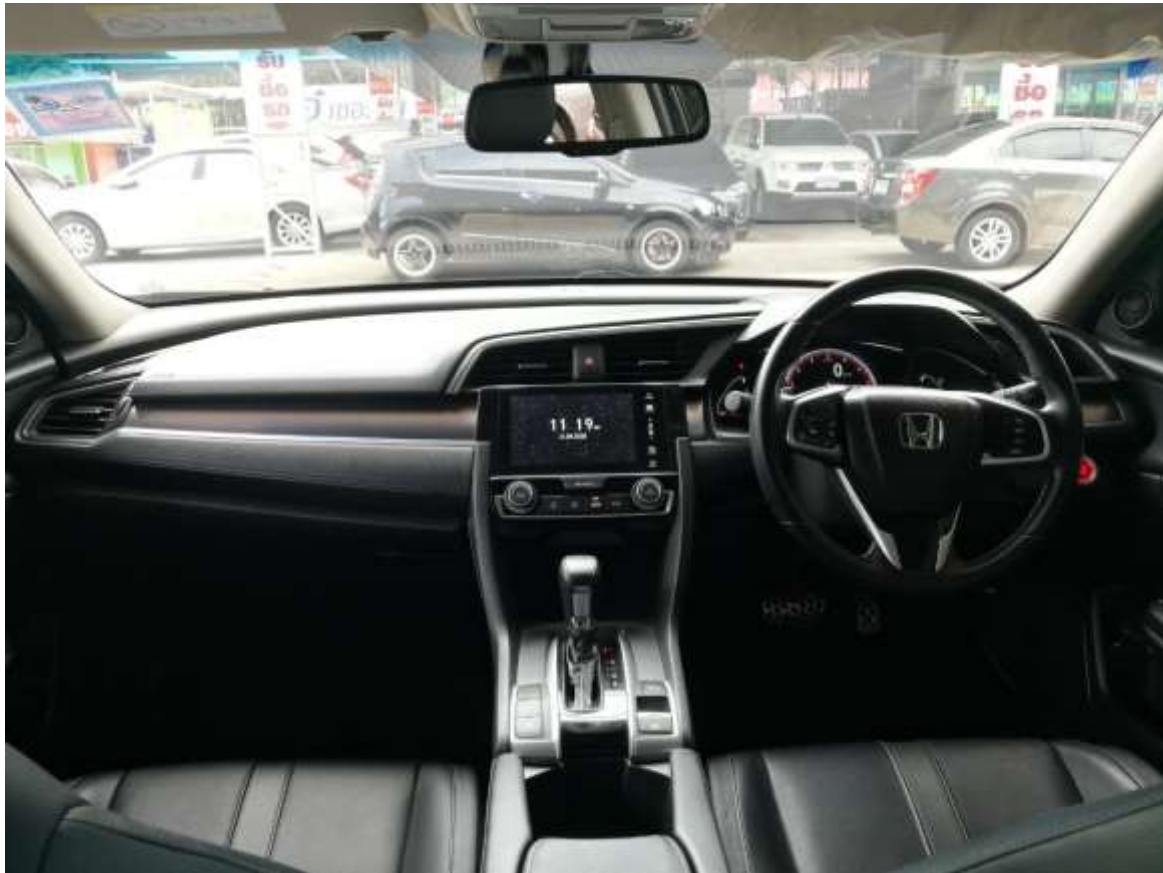
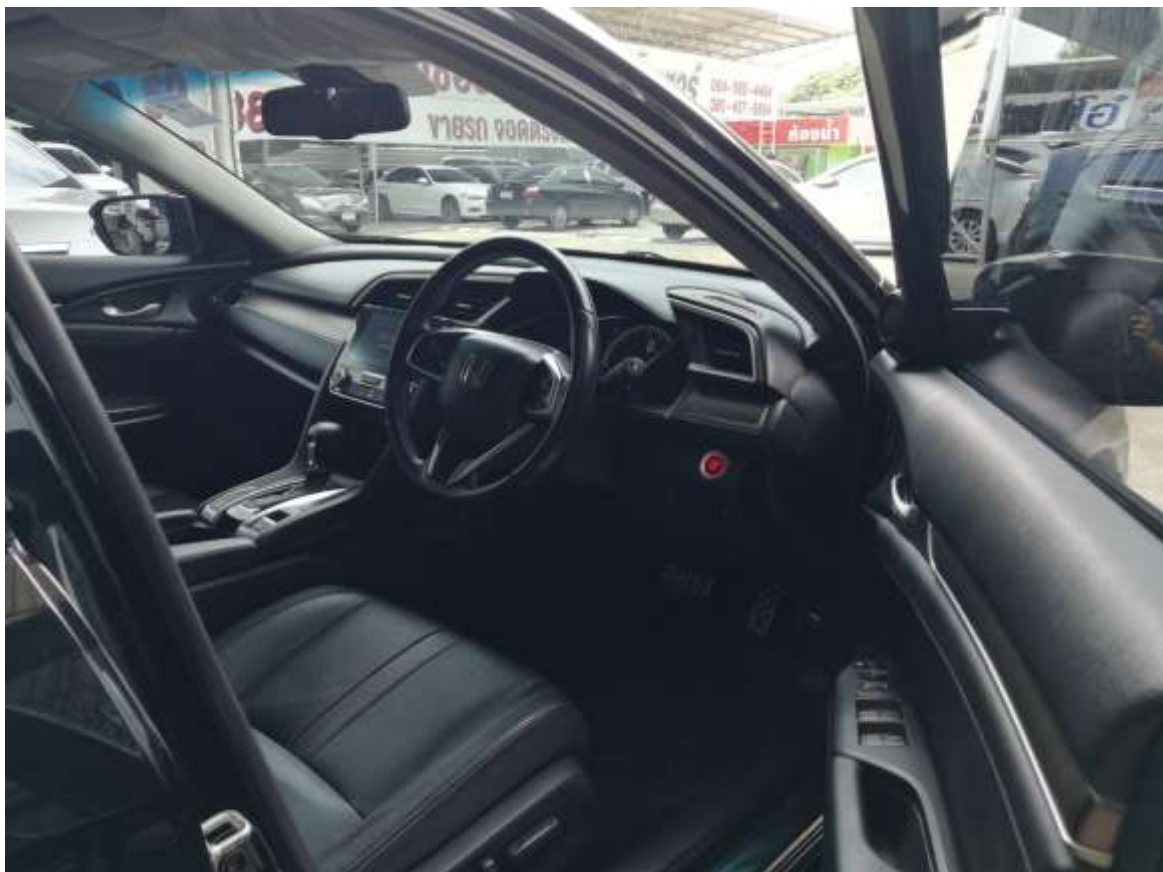
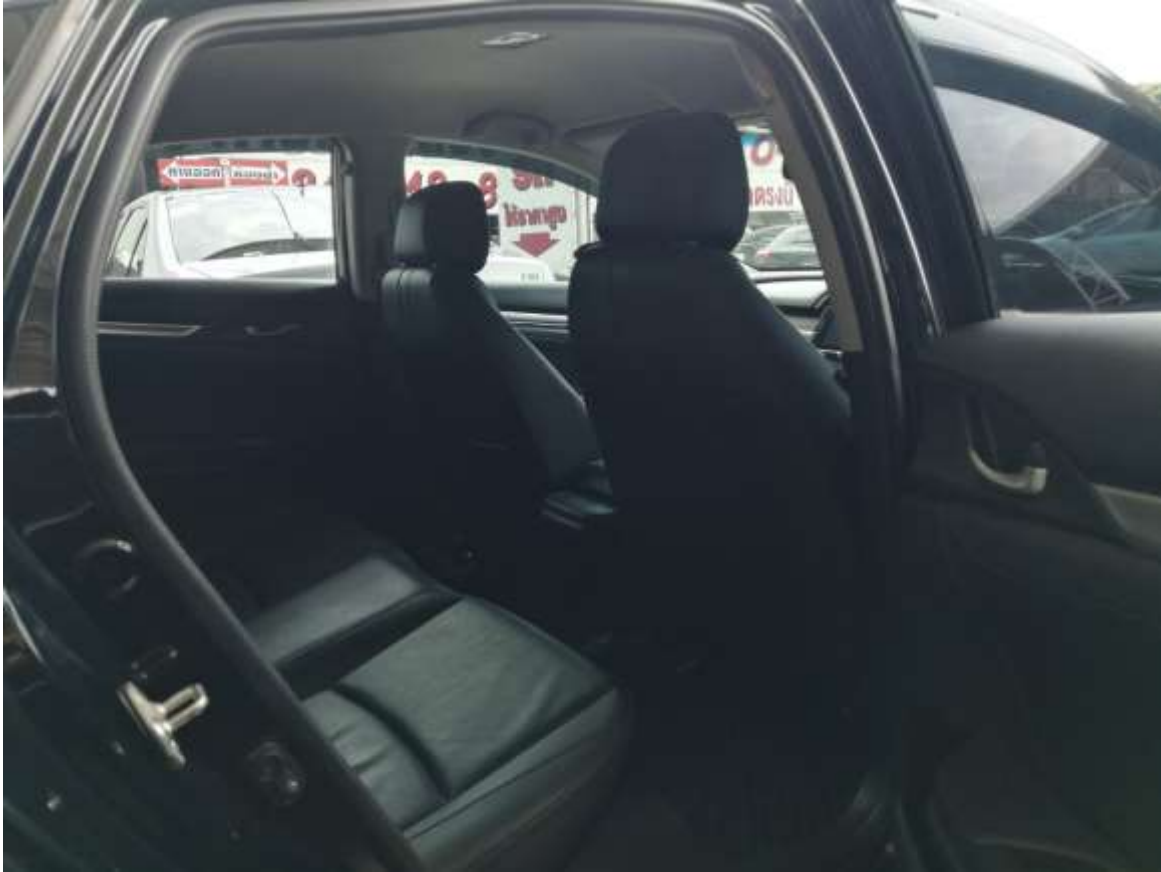
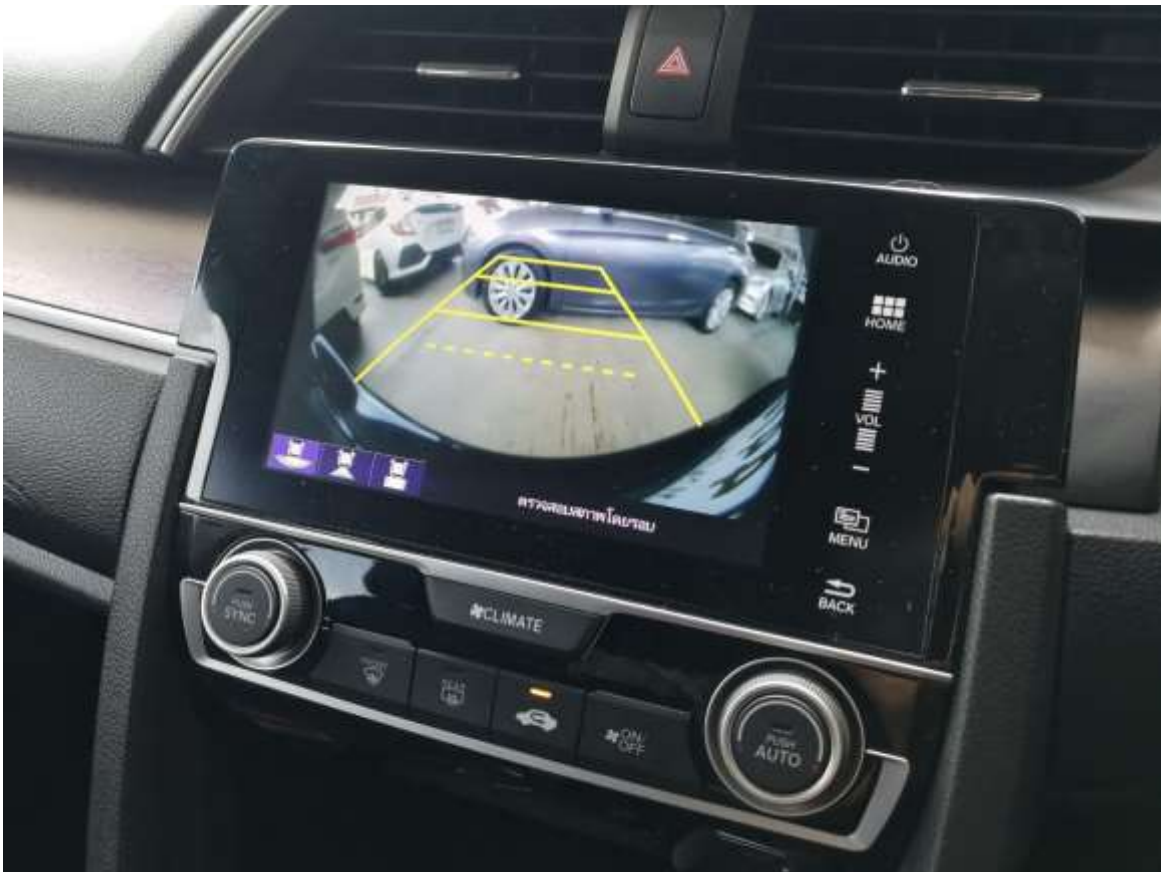
ภาพภายในด้านหน้า หลัง และ จุดบกพร่อง - Interior Visual Details (Front, Rear and/or Defect):

ที่นั่ง สภาพ Seat Appearance	สภาพตามอายุการใช้งาน
	การทำงาน การปรับ และการล็อค เบาะ Seat Adjust functional	ทำงานได้ดี
	สภาพ รางใต้เบาะ Seat slide adjust rail	สภาพตามอายุการใช้งาน
	เข็มขัดนิรภัย Seat Belts	สภาพตามอายุการใช้งาน
	อื่นๆเพิ่มเติม Others	N/A

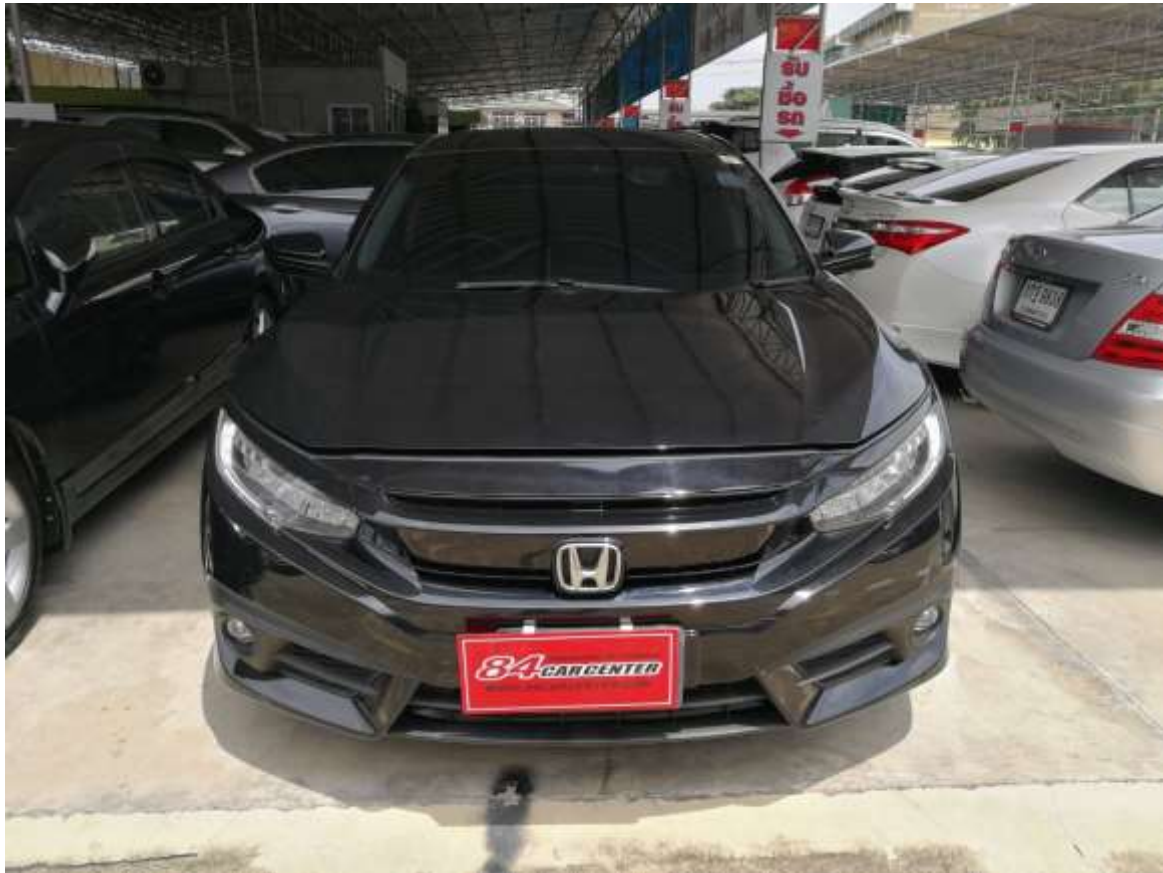
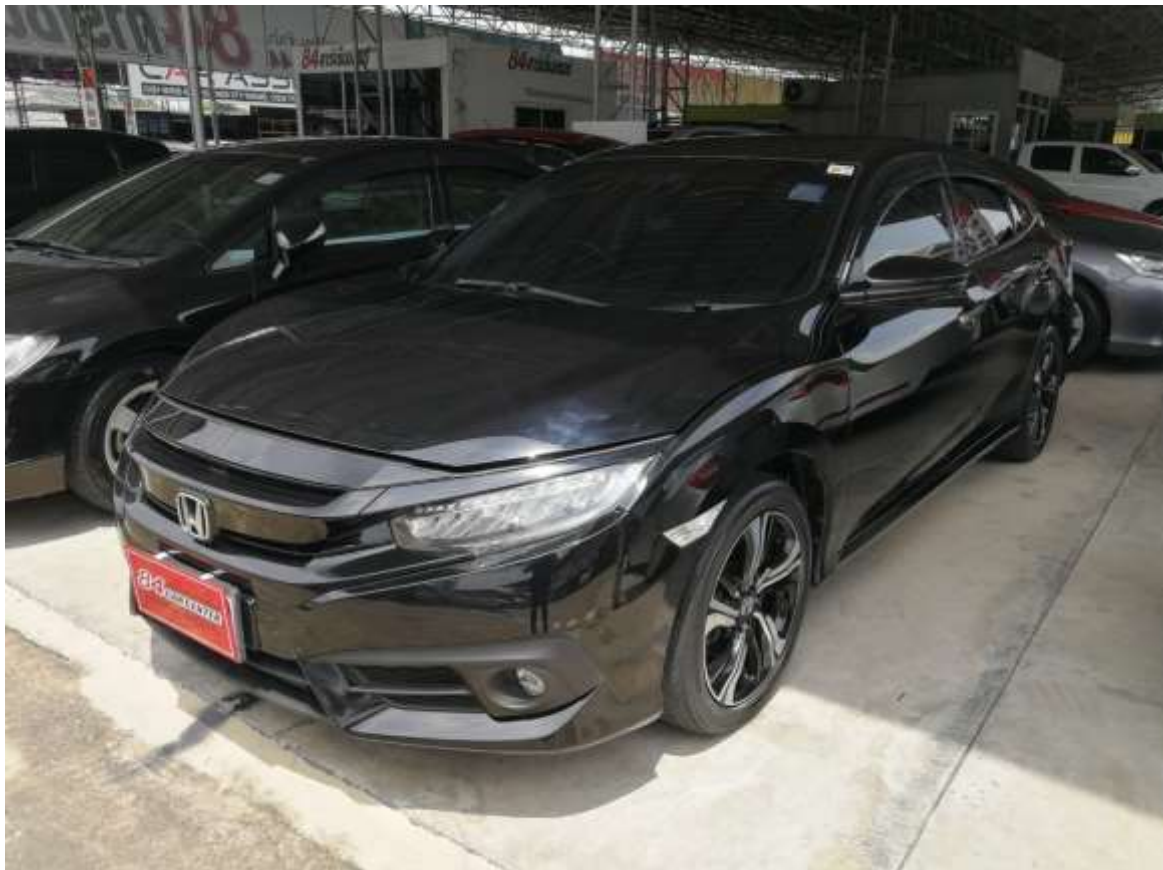
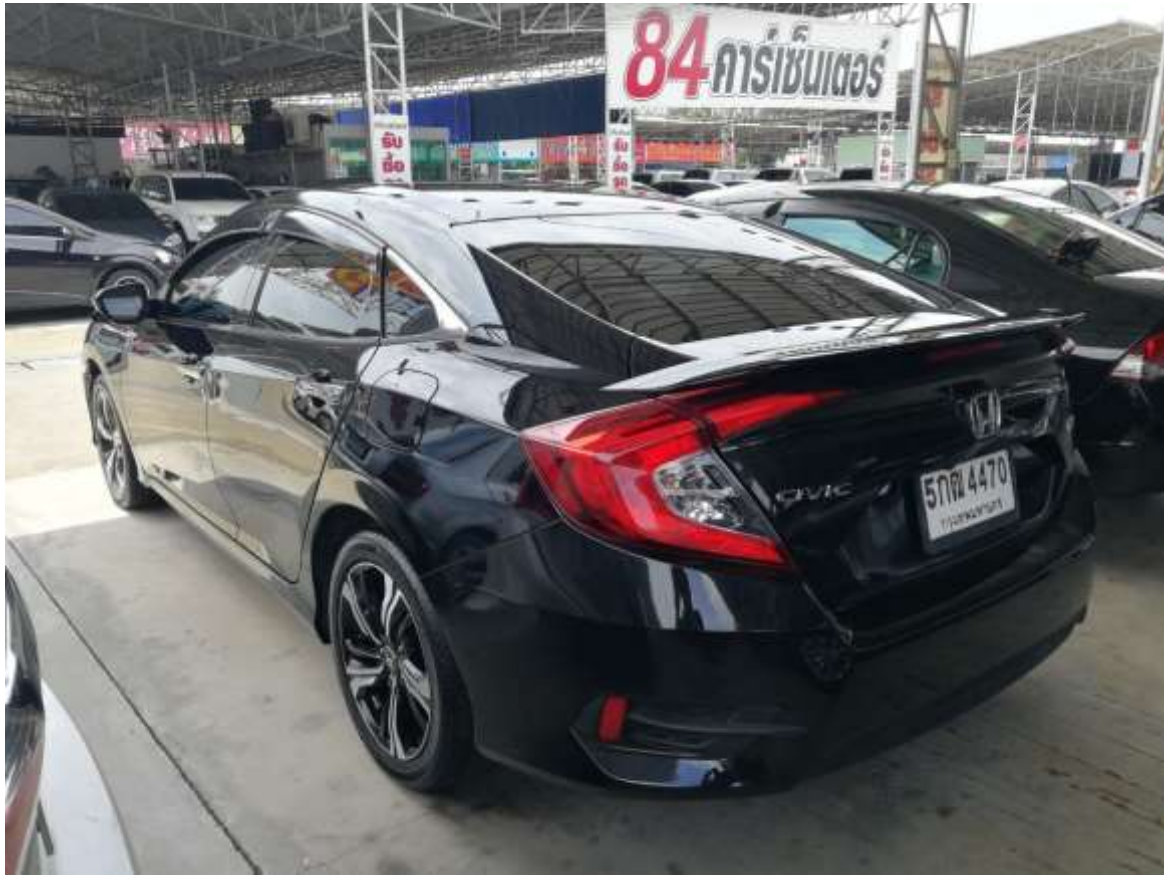
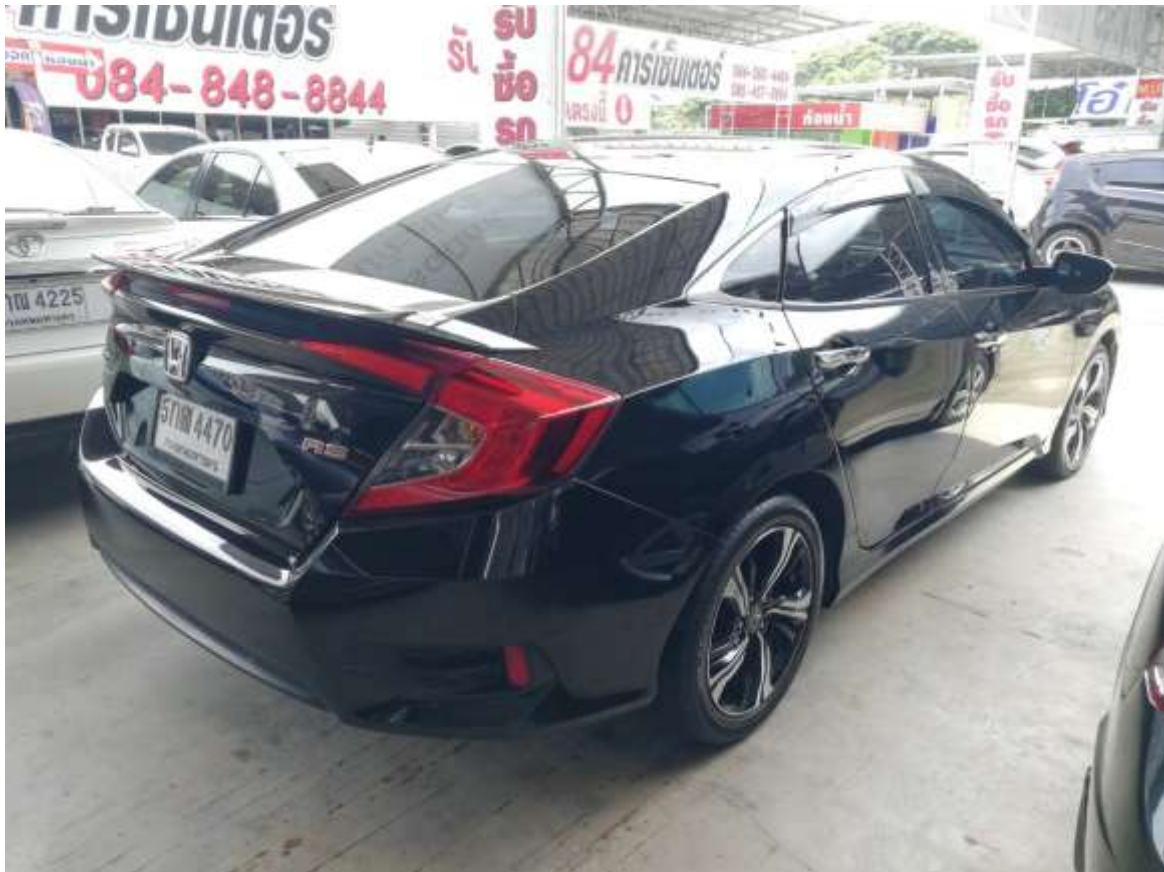
ภาพภายนอก - Exterior Visual Details:

กันชนหน้า Front Bumper	สภาพดี
 	คาน รับกันชนหน้า (ขวา) Front Side Member (Right) Appearance	สภาพดี
 	คาน รับกันชนหน้า (ซ้าย) Front Side Member (Left) Appearance	สภาพดี
 	ฝากระโปรงหน้ารถ Bonnet	สภาพดี
 	กระจกบังลมหน้า Windshield	สภาพดี
 	หลังคา Roof	สภาพดี
 	สภาพ และการทำงาน หลังคาชั้นรูป หลังคาเปิดประทุน Sunroof/Convertible functional and appearance	N/A
 	แก้มบังโคลนหน้าขวา Front Right Wing	สภาพดี
 	ประตูหน้าขวา Front Right Door	สภาพดี
 	ประตูหลังขวา Rear Right Door	สภาพดี
 	ประตูเลื่อนด้านขวา Sliding Right Door	N/A
 	แก้มบังโคลนหลังขวา Rear Right Wing	สภาพดี
 	บันไดขายน้าด้านขวา Right Rocker Panel	สภาพดี
 	แก้มบังโคลนหน้าซ้าย Front Right Wing	สภาพดี

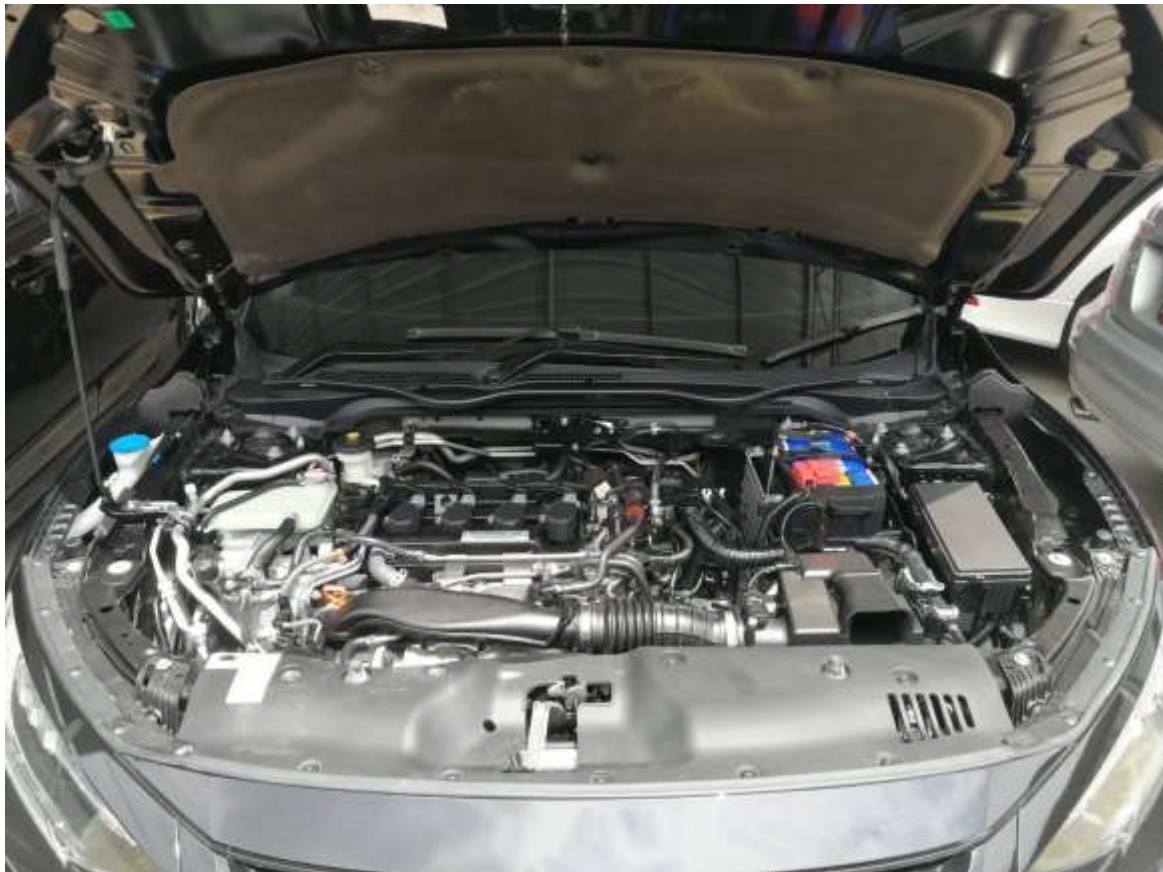
ภาพห้องเครื่อง - Engine Bay Visual Details:

การทดสอบ แบตเตอรี่ Battery Test	Battery Test		Charging System Test at 2000 rpm	
	Voltage	12.94	V	Voltage	14.42 V
	Rating	420	CCA	Status	Normal
	Current	360	CCA	Start System Test	
	Internal resistance	7.53	mΩ	Start Voltage	9.12 V
	State of Charge	100	%	Status	Normal
	State of Health	70	%	Max. Load Test at 2000 rpm	
	Status	Good		Max. Load	14.23 V
	Test Date	21.09.63		Voltage	
				Status	Normal
