1023/0413-5

Toyota Fortuner 2.7 V

Feb 2, 2024

# Vehicle Inspection Report สรุปผลการตรวจสภาพรถ (Inspection Summary)

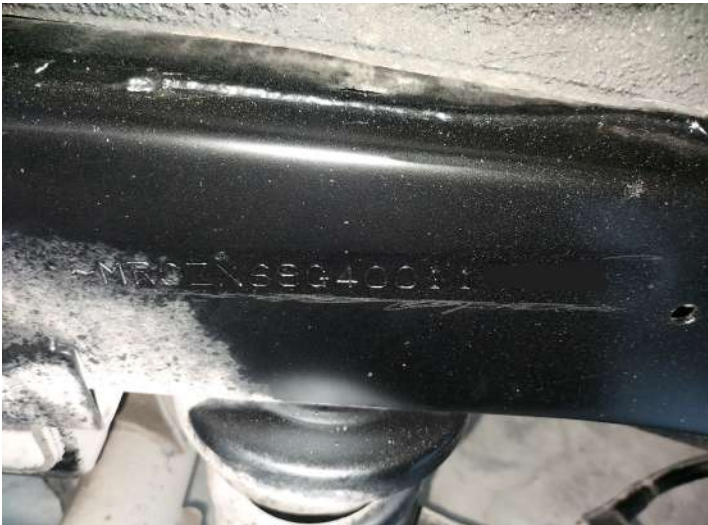
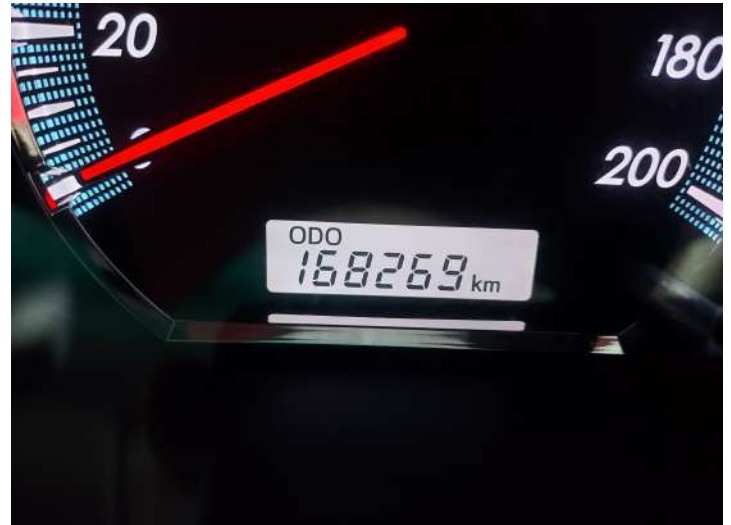
### รูปเลขไมล์ (Mileage Picture) : ▾

168269

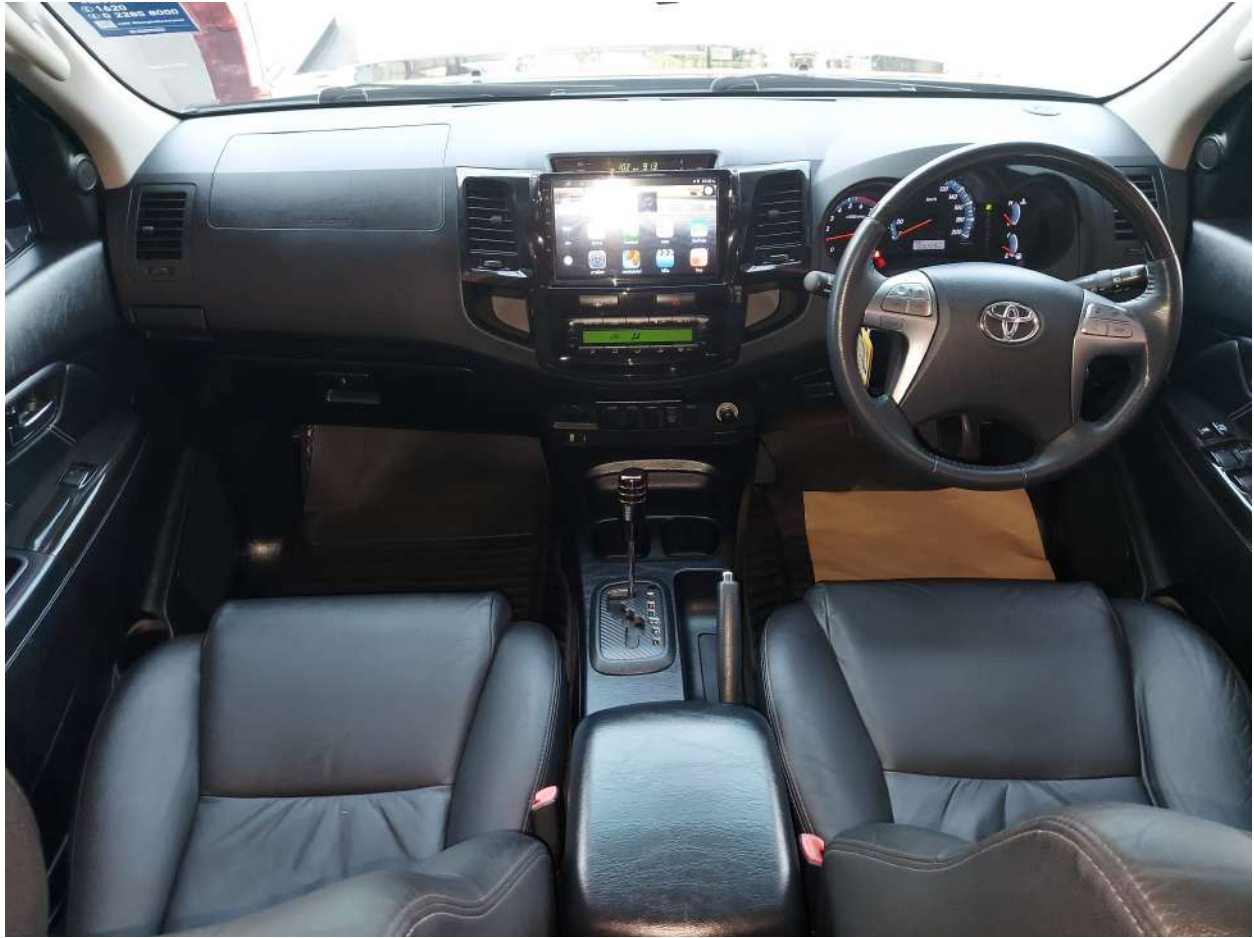
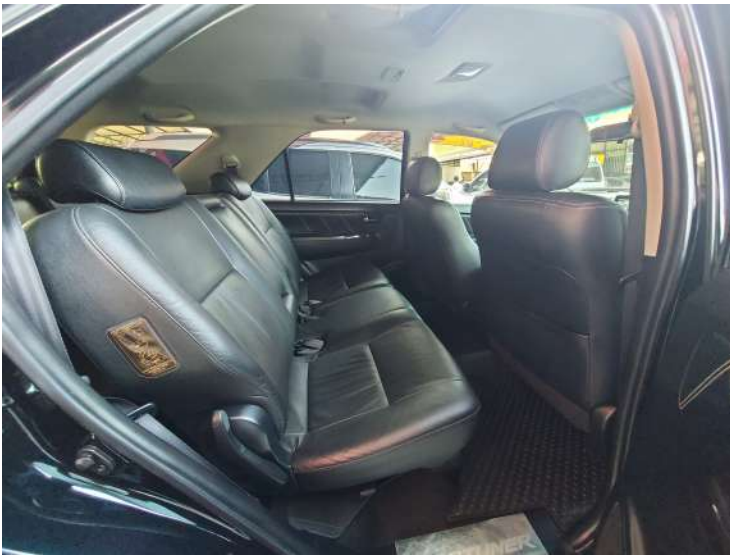
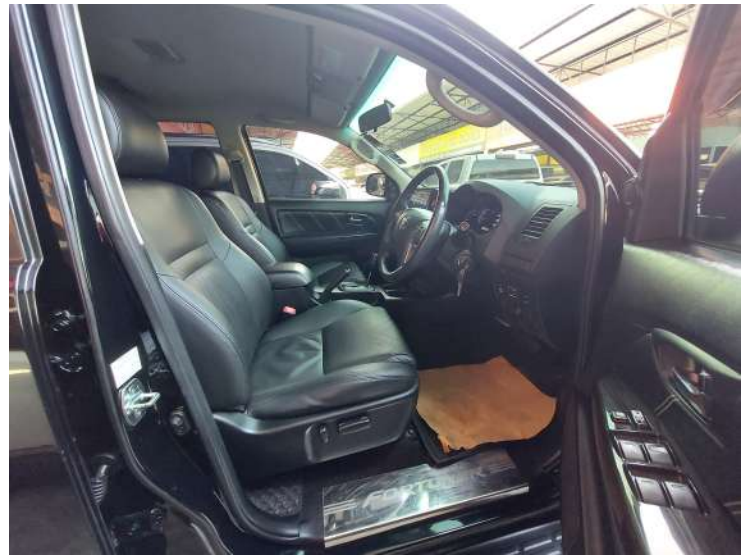
### ภาพภายใน

รายการตรวจ 4 รายการ	สถานะ
2.1 สภาพที่นั่ง Seat Appearance	ดี (Good)
2.2 การทำงาน การปรับ และการล็อกเบาะ Seat Adjust functional	ดี (Good)
2.3 สภาพรางไต่เบาะ Seat slide adjust rail	ดี (Good)
2.4 เข็มขัดนิรภัย Seat Belts	ดี (Good)

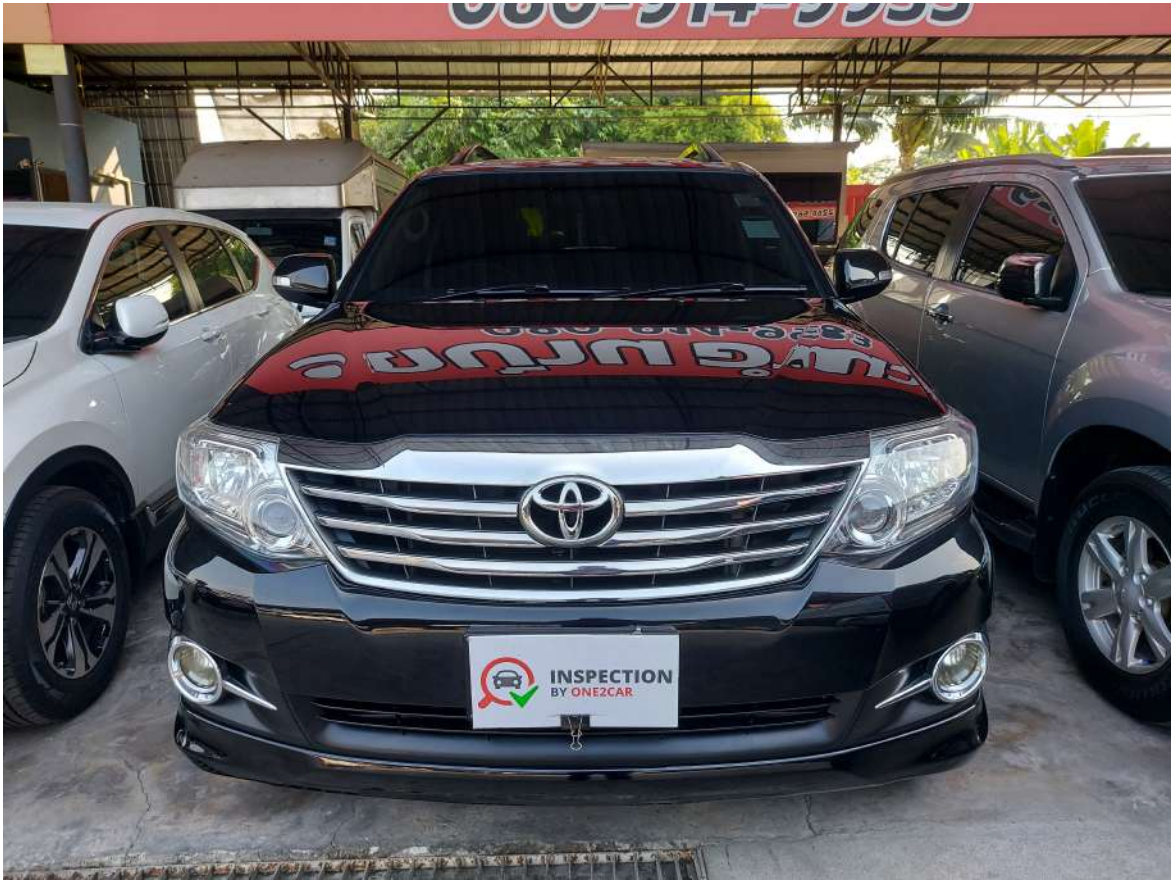
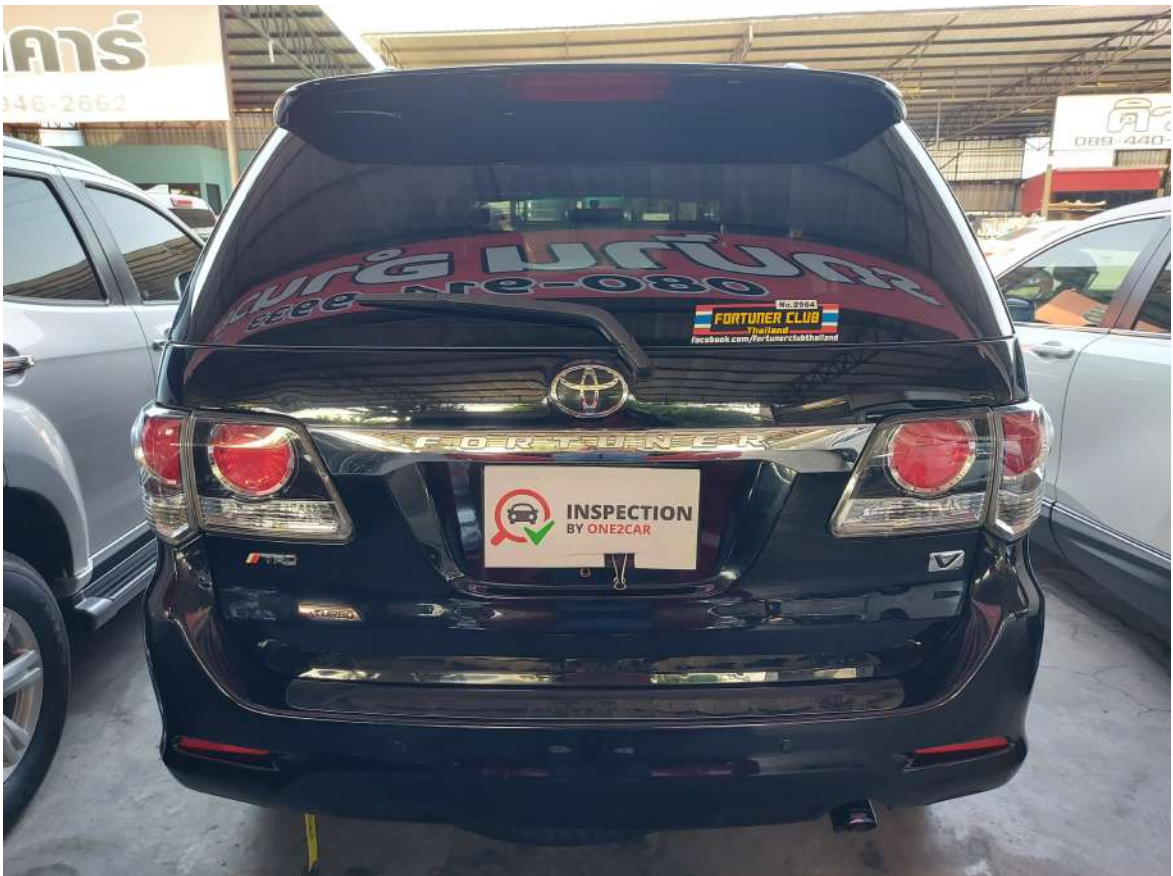
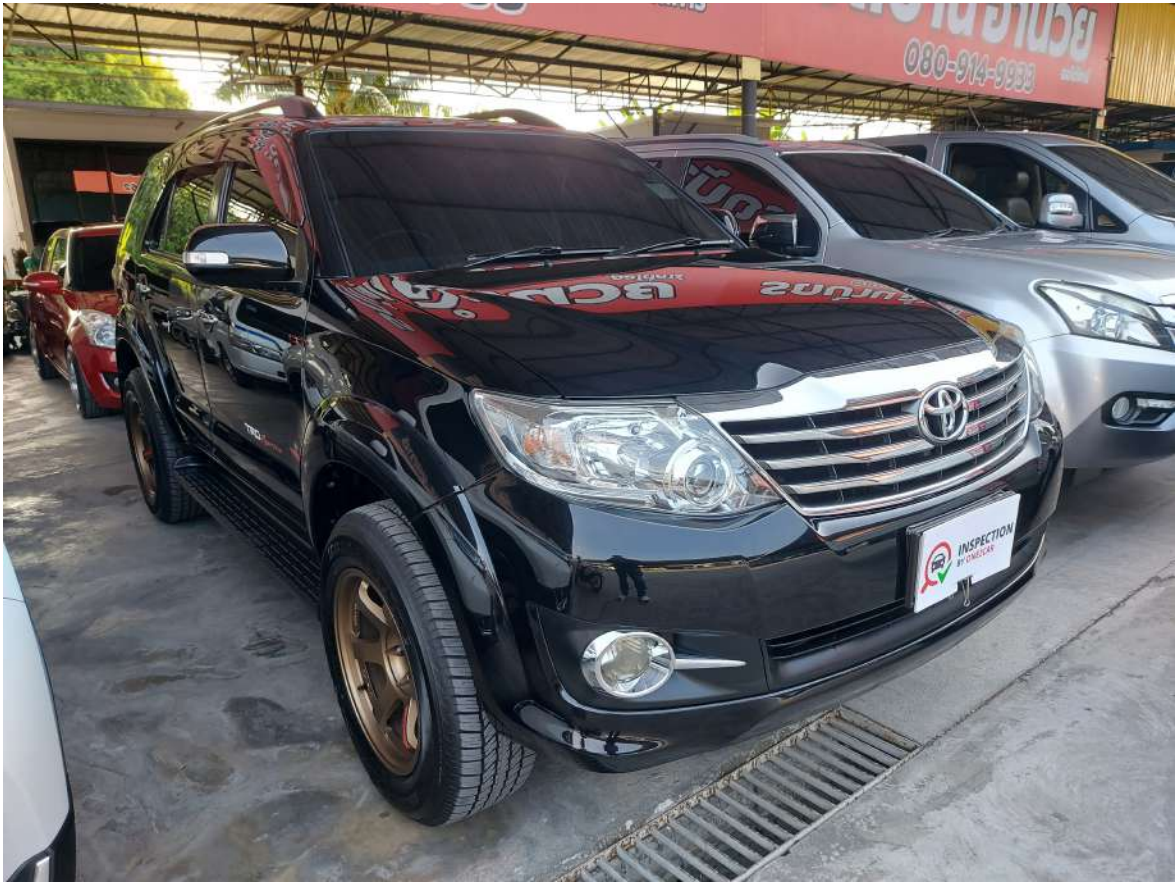
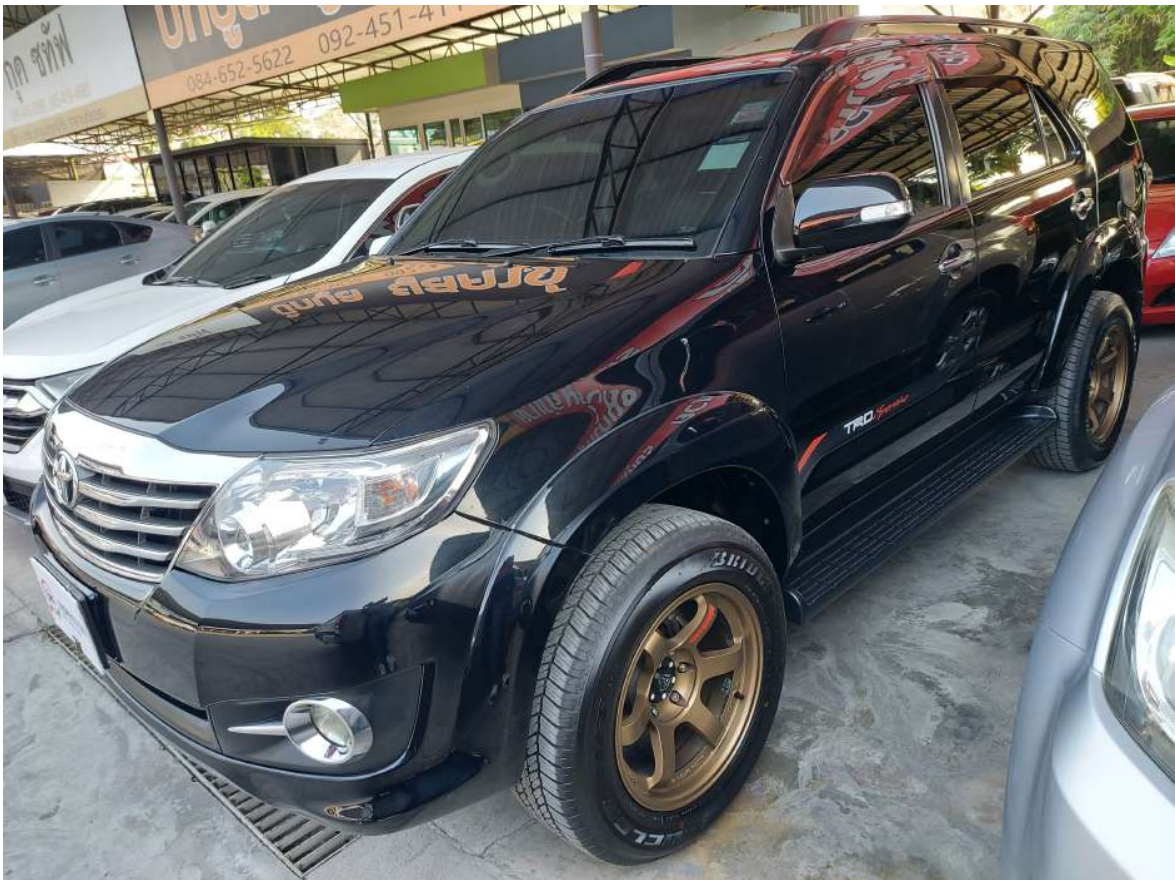
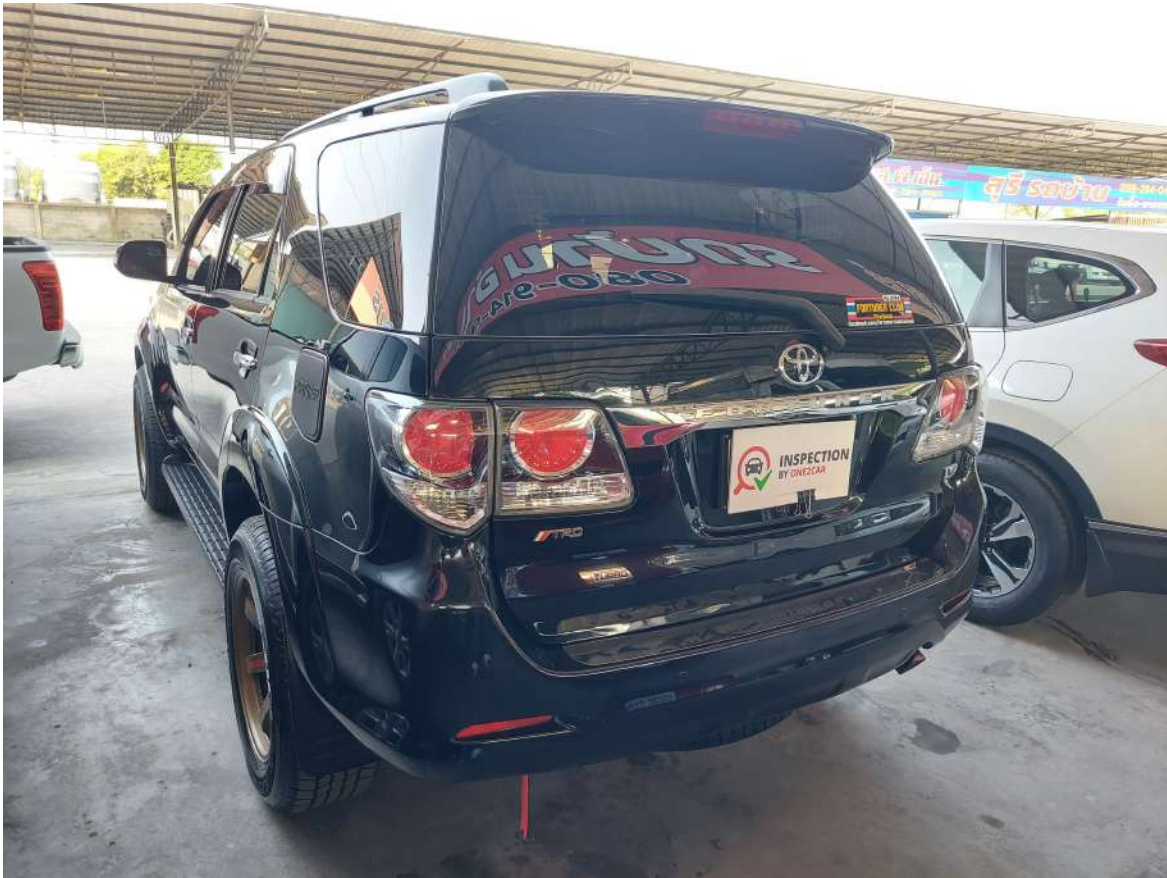
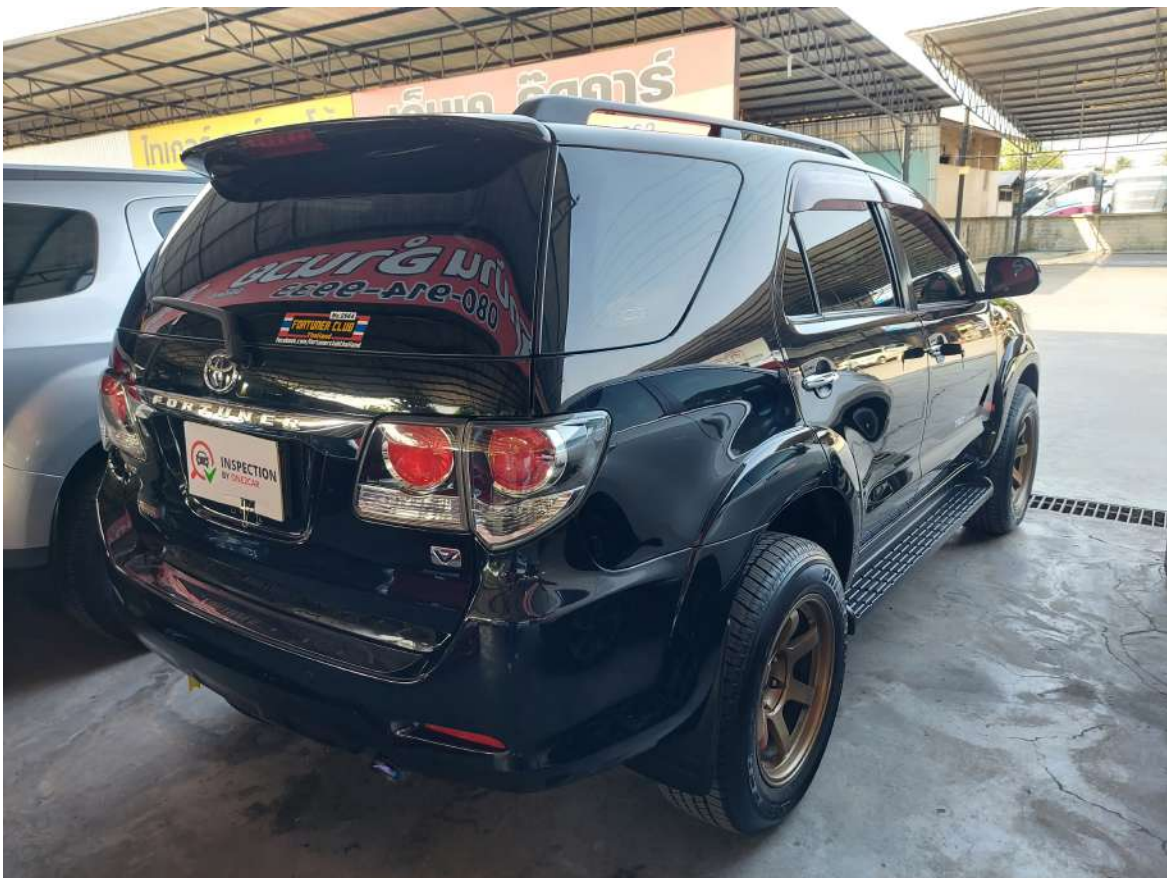
### ภาพภายนอก

ประเมินสภาพรวม: ผ่าน  
รายการที่รอกการแก้ไข: ไม่พบรายการแก้ไข

- ชิ้นส่วนประกอบตัวถังรถ
- ✓ แผ่นเพลทเลขตัวถังมองเห็นได้ชัดเจน
- ✓ ชิ้นส่วนประกอบตัวถังรถ ผ่านการวัดค่าความหนาของสีแล้ว
- ✓ สีรถตรงตามเสาเอกสารจดทะเบียน

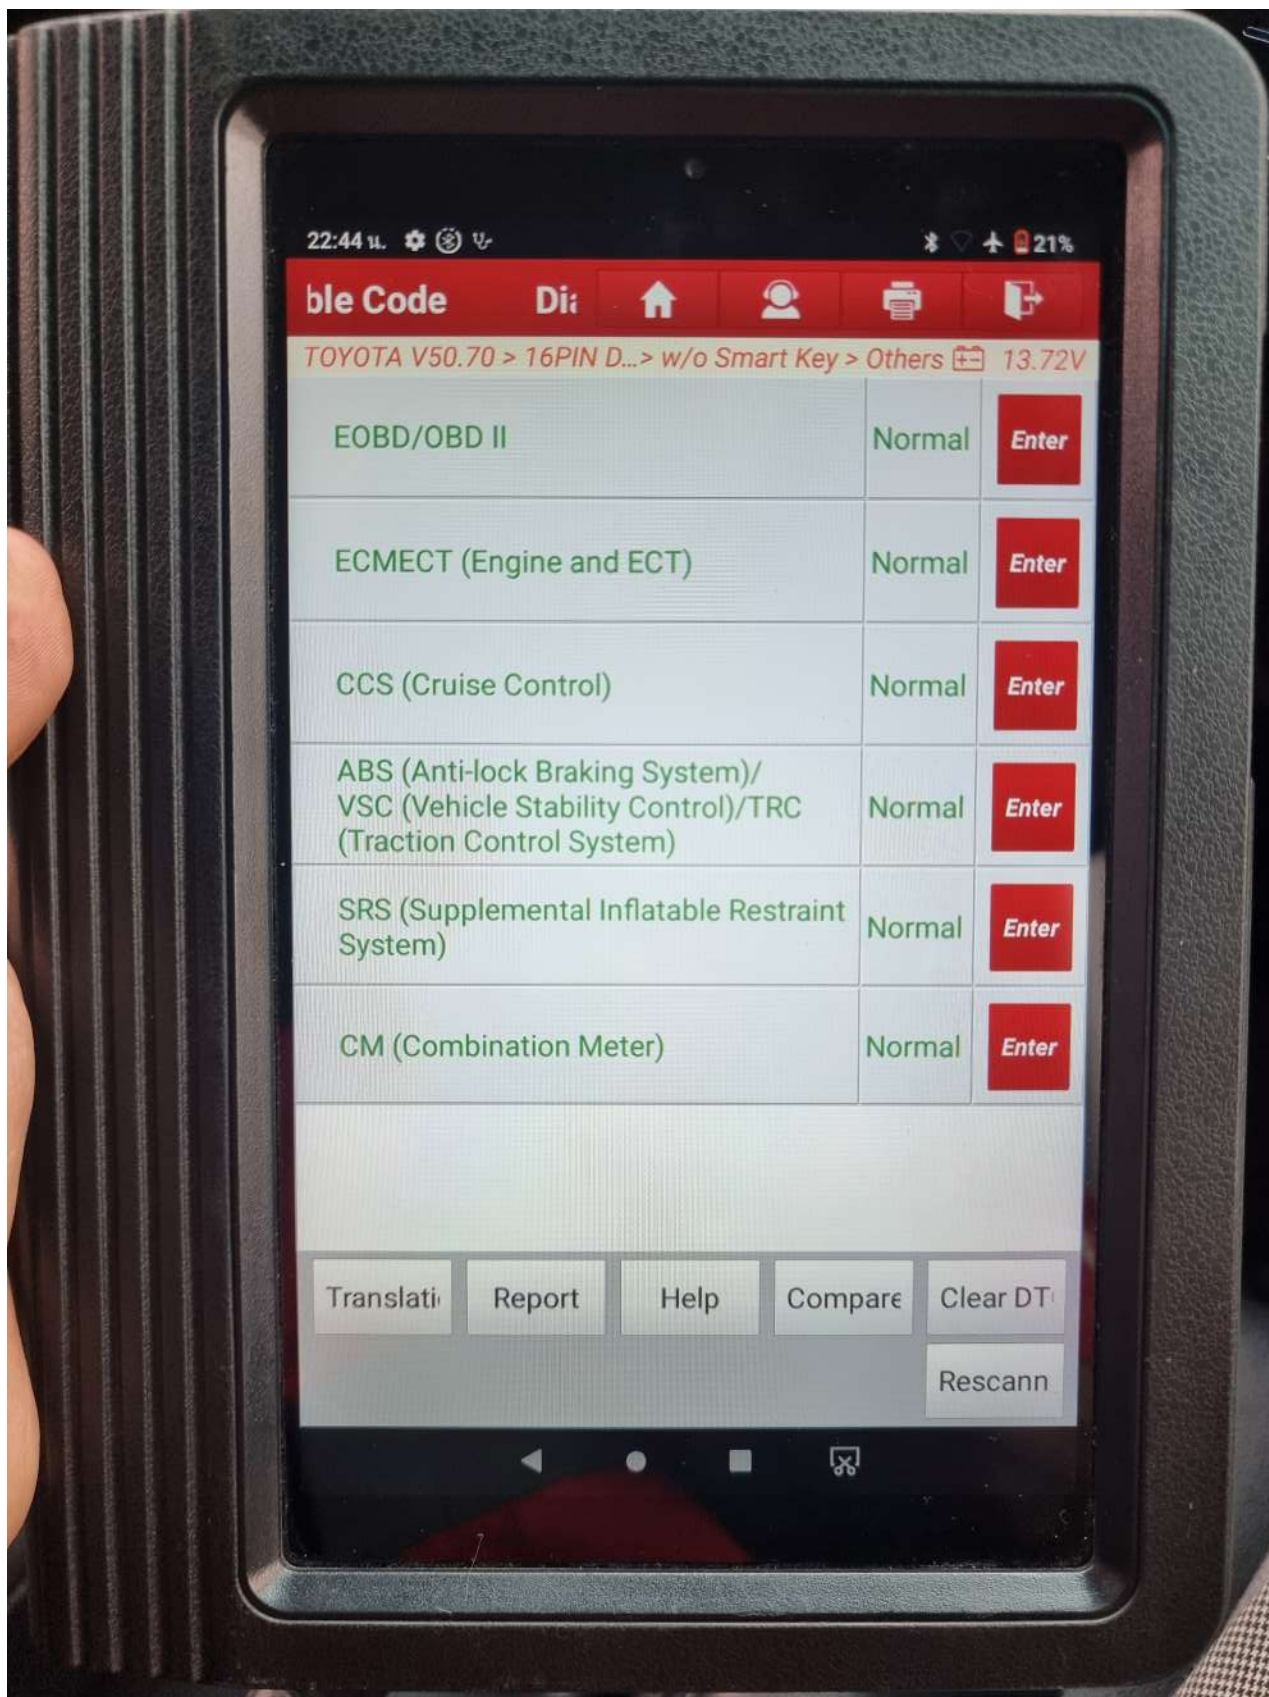
ภาพ OBD

รายการตรวจ 6 รายการ	สถานะ
1.1 ไม่เคยเกิดอุบัติเหตุรุนแรงจนทำให้โครงสร้างรถมีปัญหาความปลอดภัย No Evidence of Major or Hail Damage	ดี (Good)
1.2 ไม่มีการตัดต่อ ตัดแปลง คัชชี และ โครงสร้างรถ No chassis and cab structure modified	ดี (Good)
1.3 ไม่เคยประสบภัยจมน้ำ No Evidence of Flood	ดี (Good)
1.4 ไม่เคยประสบภัยอัคคีภัย No Evidence of Fire	ดี (Good)
1.5 ระบบการทำงานภายในรถยนต์ OBD II On-Board Diagnostics (OBD)	ดี (Good)
1.6 สภาพรถโดยรวม Overall Appearance	ดี (Good)
